**RELATÓRIO DE FISCALIZAÇÃO TÉCNICA DOS SISTEMAS DE ÁGUA E  
ESGOTO DO MUNICÍPIO DE  
SÃO PEDRO**

**PRESTADOR: SERVIÇO AUTÔNOMO DE ÁGUA E ESGOTO DE SÃO PEDRO - SAAESP**

**Relatório R2 – Não Conformidades**

**Americana, junho de 2014**

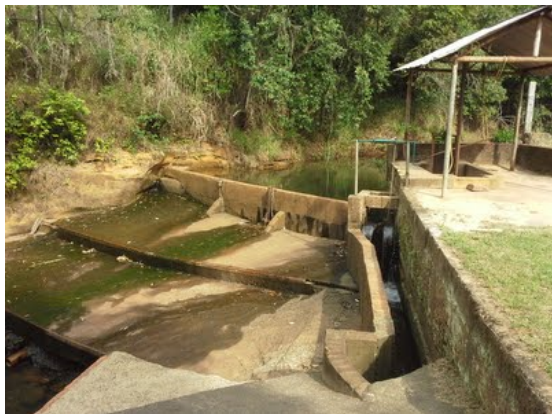
**Imagem(1):**

**Descrição(1):** Barramento e tomada de água

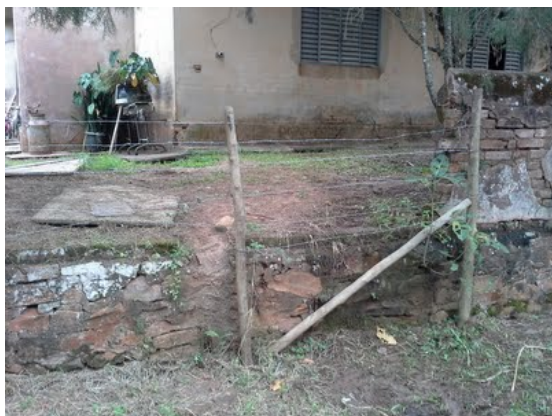
**Item 3.1:**

- ✓ A área não está devidamente cercada (Art. 2º da Lei Federal 11.445/2007). Prazo: Em até 180 dias

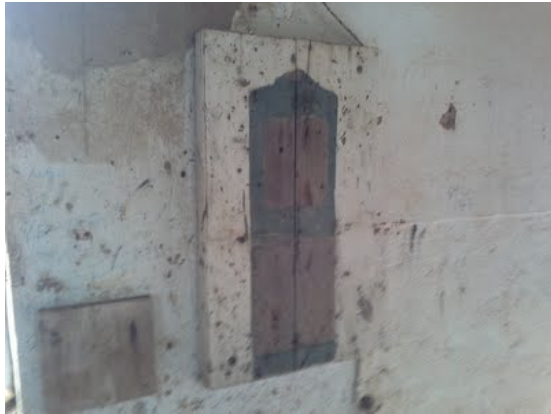
**Item 3.4:**

- ✓ Ausência de extintor de incêndio (Art. 10.9 da NR 10 e Art. 23.1 da NR 23). Prazo: Imediato

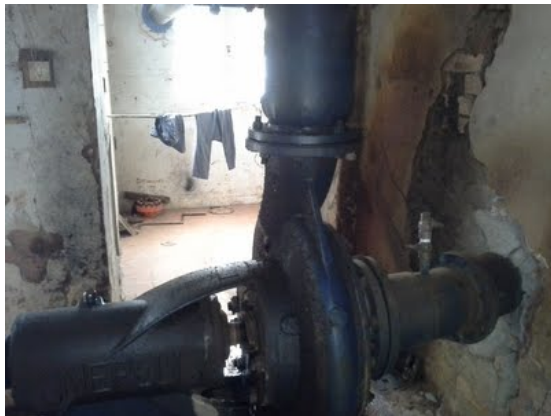
**Item 3.6:**

- ✓ Ausência ou não funcionamento de manômetro individual nos conjuntos de recalque (Art. 5.8.4 da NBR 12214/1992). Prazo: Em até 180 dias

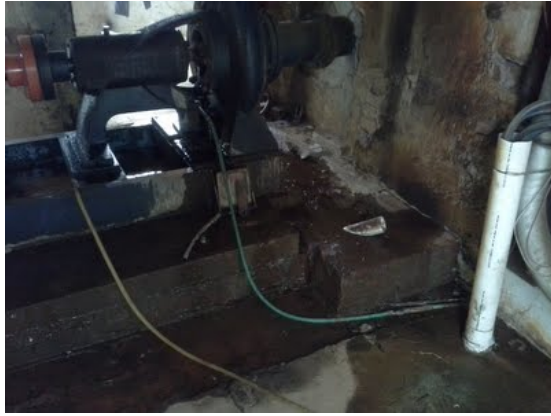
**Item 3.9:**

- ✓ Drenagem inadequada de água de lubrificação de gaxetas (Art. 5.5.2.1 da NBR 12214/1992). Prazo: Em até 180 dias

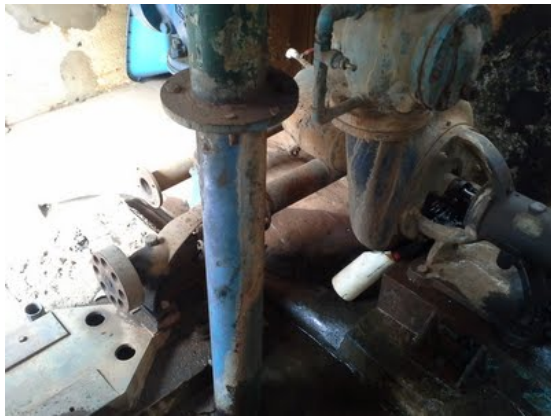
**Item 3.10:**

- ✓ Existência de vazamentos aparentes (Art. 2º da Lei Federal 11.445/2007). Prazo: Imediato

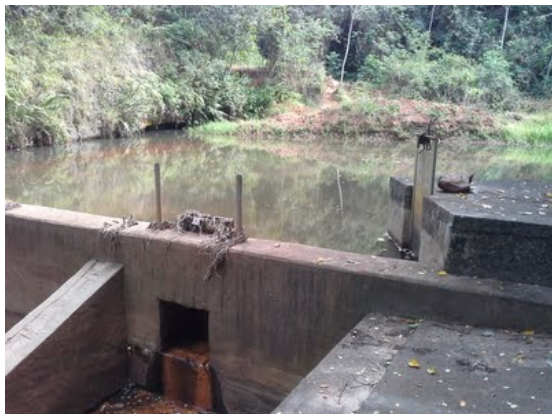
**Imagem(1):**

**Descrição(1):** Barramento e tomada de água

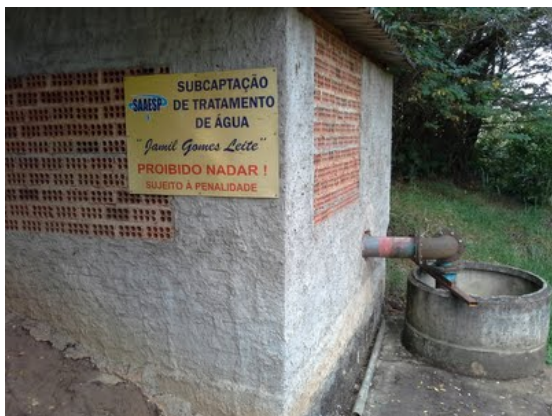
**Imagem(2):**

**Descrição(2):** POCO de sucção e elevatória

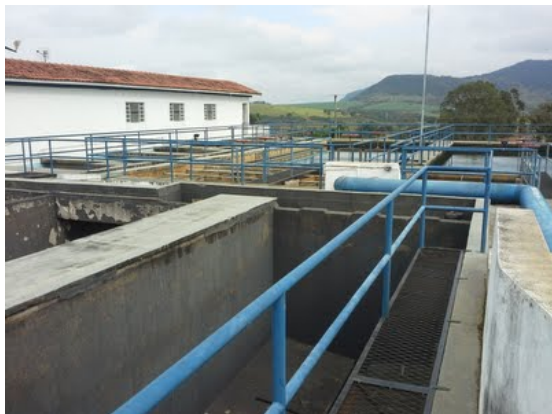
**Imagem(1):**

**Descrição(1):** Aspecto geral da ETA

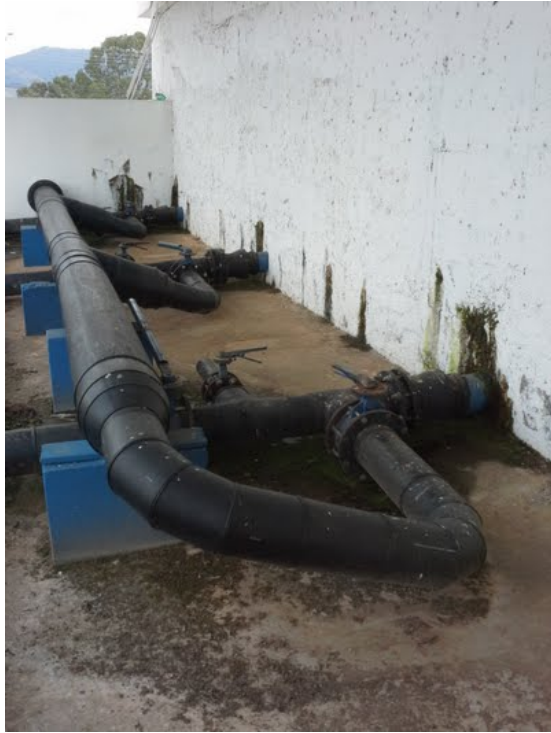
**Imagem(2):**

**Descrição(2):** Saída dos filtros

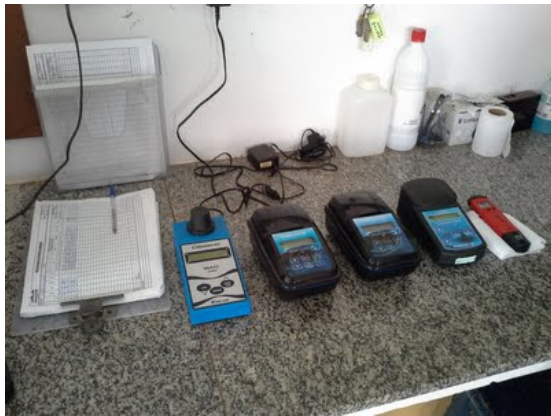
**Imagem(3):**

**Descrição(3):** Novos analisadores que foram adquiridos após Diagnóstico

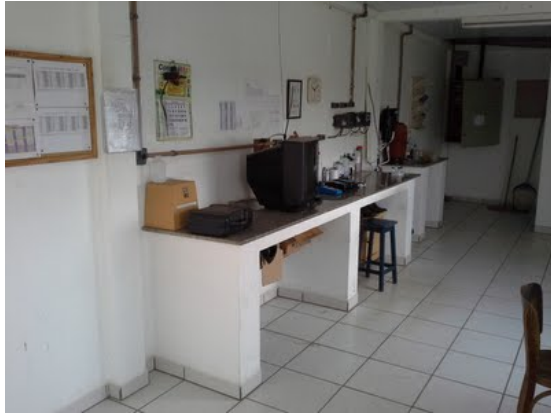
**Item 5.3:**

- ✓ Ausência de chuveiros de emergência no laboratório (Art. 5.21.4 da NBR 12216/1992 e Art. 5.18.3 da NBR 13035/1993). Prazo: Imediato

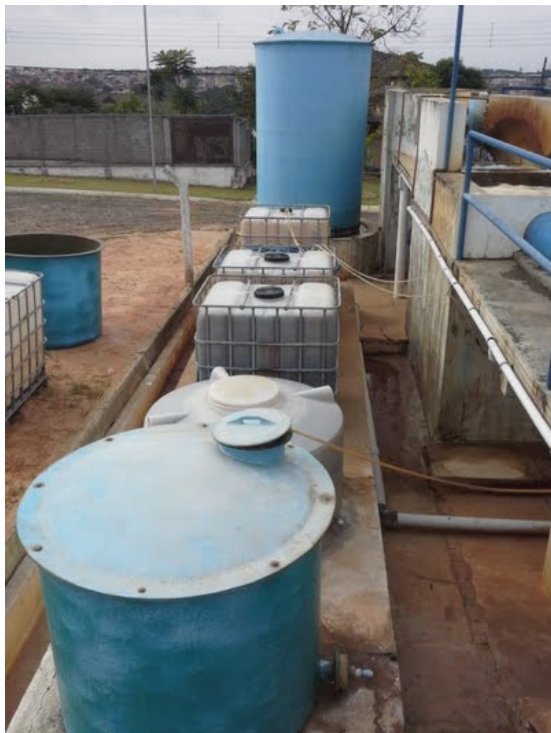
**Item 5.11:**

- ✓ Estocagem inadequada de produtos químicos (Art. 5.15 da NBR 12216/1992). Prazo: Em até 180 dias

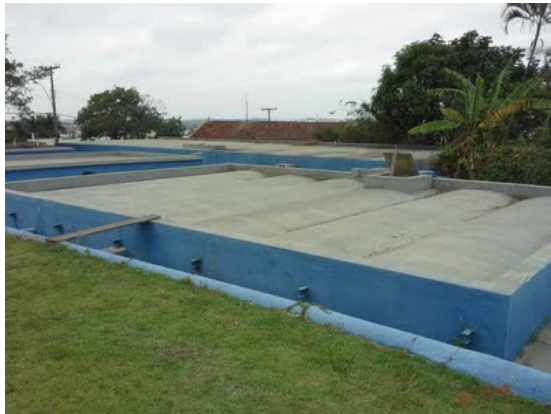
**Imagem(1):**

**Descrição(1):** Vista geral do reservatório

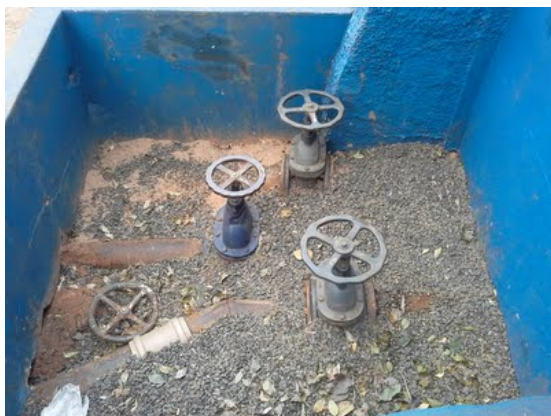
**Imagem(2):**

**Descrição(2):** Registros de saída do reservatório, substituídos após Diagnóstico

**Informações complementares:** Registros de saída do reservatório, antes com vazamentos na ocasião do Diagnóstico, foram substituídos. Adequações no acesso ao reservatório, fechamento da tampa de inspeção e medição de nível ainda são necessárias

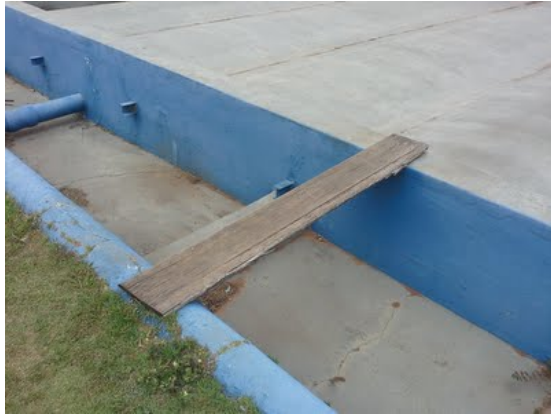
### Item 6.4:

- ✓ Inexistência de escada de acesso ao reservatório em boas condições de uso (Art. 5.16 da NBR 12217/1994). Prazo: Em até 180 dias

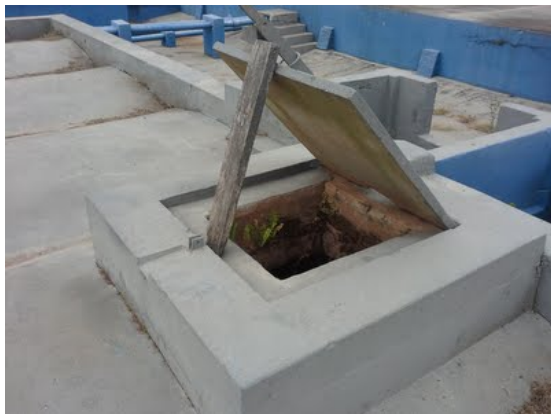
### Item 6.9:

- ✓ Inexistência de telas de proteção contra entrada de insetos e pequenos animais nas tubulações de ventilação (Art. 5.14 da NBR 12217/1994). Prazo: Imediato

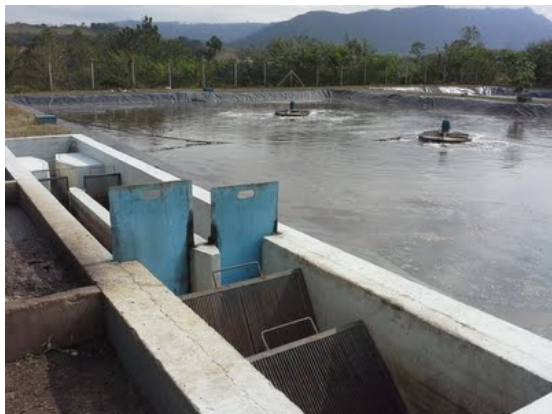
**Imagem(1):**

**Descrição(1):** Chegada do esgoto bruto e lagoa aerada

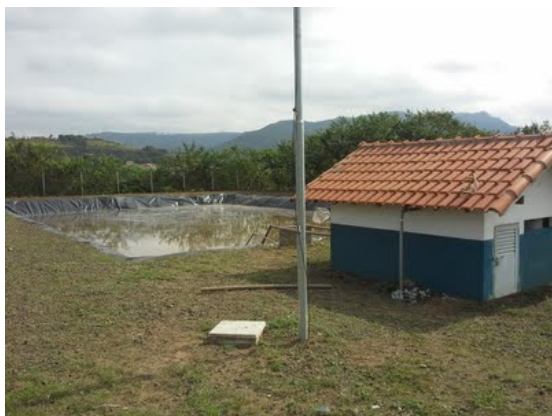
**Imagem(2):**

**Descrição(2):** Elevatória de lodo e lagoa de decantação

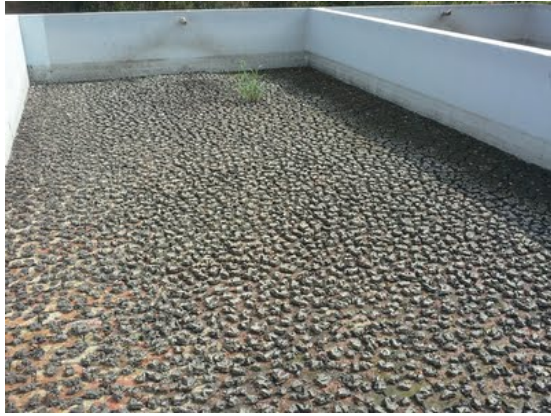
**Imagem(3):**

**Descrição(3):** Leito de secagem de lodo
