**RELATÓRIO DE FISCALIZAÇÃO TÉCNICA DOS SISTEMAS DE ÁGUA E  
ESGOTO DO MUNICÍPIO DE  
SUMARÉ**

**PRESTADOR: DAE – DEPARTAMENTO DE ÁGUA E ESGOTO DE SUMARÉ**

**Relatório R2 – Não Conformidades**

**Americana, abril de 2014**

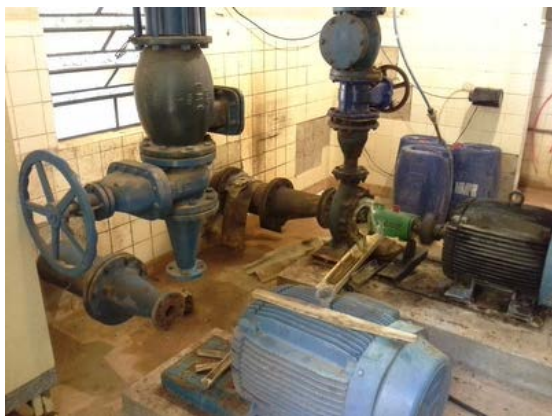
**Item 3.3:**

- ✓ Ausência de conjunto moto-bomba reserva (Art. 5.3.2 da NBR 12214/1992). Prazo: Em até 180 dias

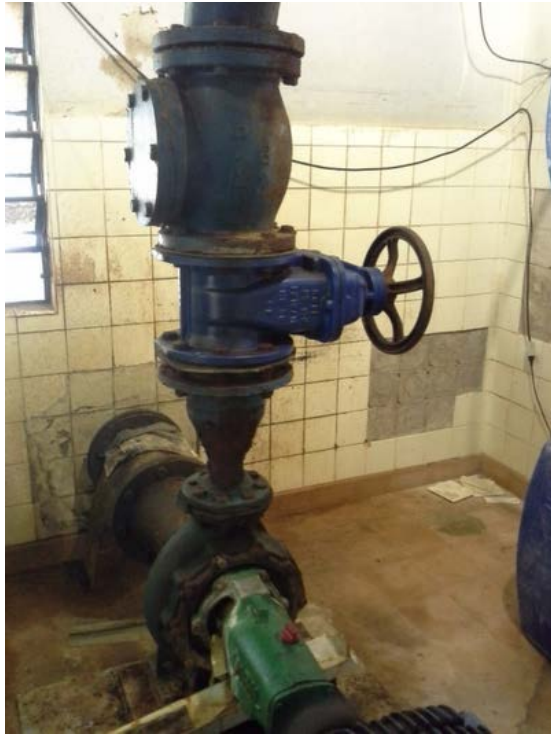
**Item 3.6:**

- ✓ Ausência ou não funcionamento de manômetro individual nos conjuntos de recalque (Art. 5.8.4 da NBR 12214/1992). Prazo: Em até 180 dias

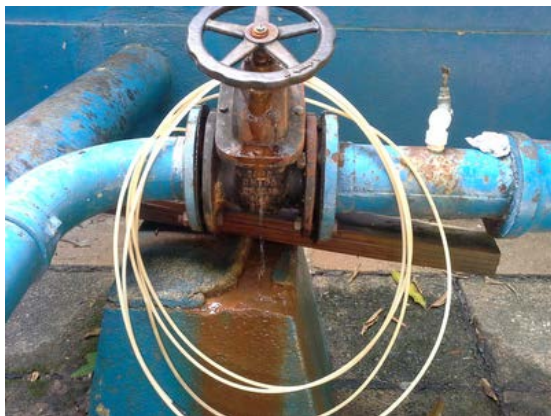
**Item 3.10:**

- ✓ Existência de vazamentos aparentes (Art. 2º da Lei Federal 11.445/2007). Prazo: Imediato

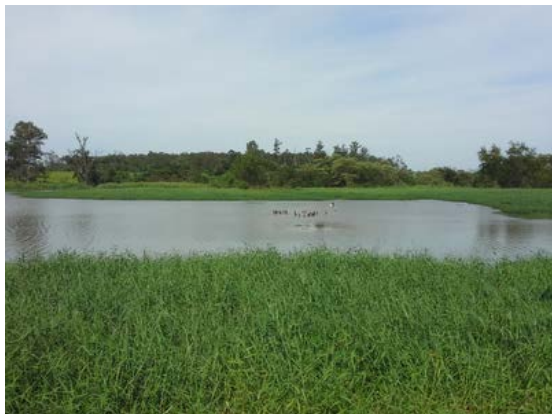
**Descrição(1):** Vista geral da Represa e seu assoreamento

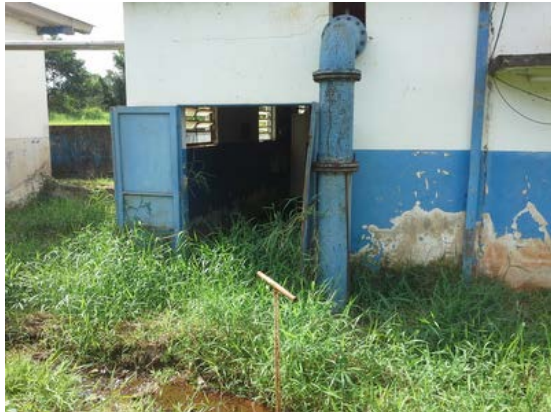
**Item 3.2:**

- ✓ Ausência de acesso para manutenção na Estação Elevatória (Art. 5.10 da 12214/1992). Prazo: Em até 180 dias

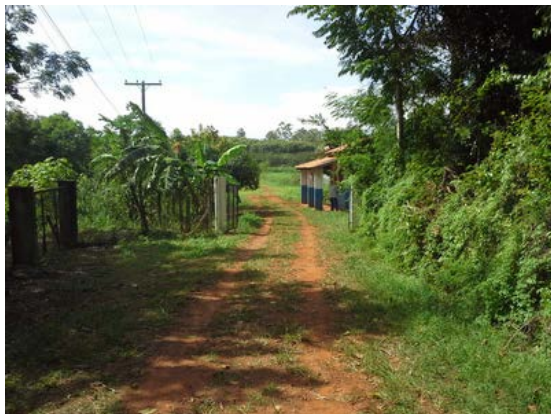
**Item 3.5:**

- ✓ Ausência de identificação da área (Art. 2º da Lei Federal 11.445/2007). Prazo: Em até 180 dias

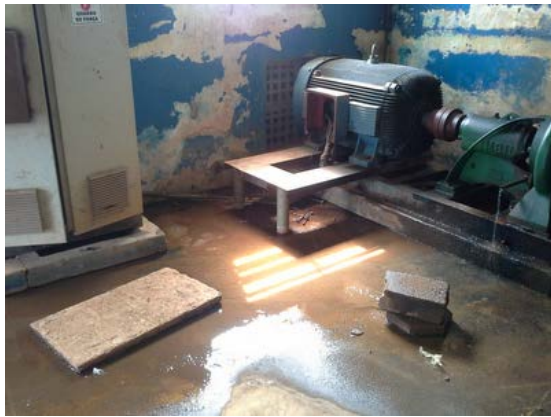
**Item 3.9:**

- ✓ Drenagem inadequada de água de lubrificação de gaxetas (Art. 5.5.2.1 da NBR 12214/1992). Prazo: Em até 180 dias

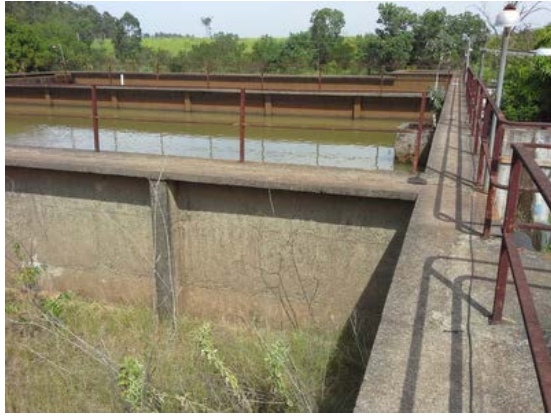
**Descrição(3):** Ausência de guarda-corpos nos filtros lentos desativados

**Informações complementares:** Área dos filtros lentos desativados ainda não dispõe de guarda-corpos adequados.

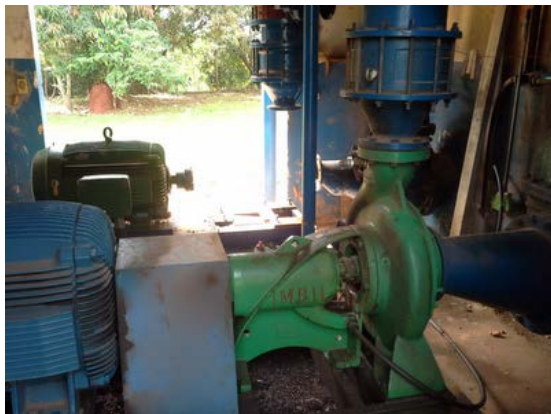
**Item 3.3:**

- ✓ Ausência de conjunto moto-bomba reserva (Art. 5.3.2 da NBR 12214/1992). Prazo: Em até 180 dias

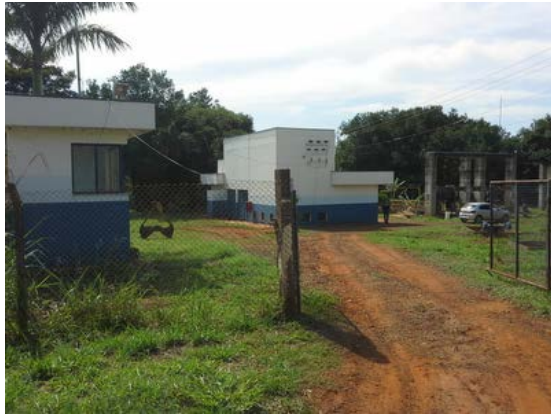
**Item 3.5:**

- ✓ Ausência de identificação da área (Art. 2º da Lei Federal 11.445/2007). Prazo: Em até 180 dias

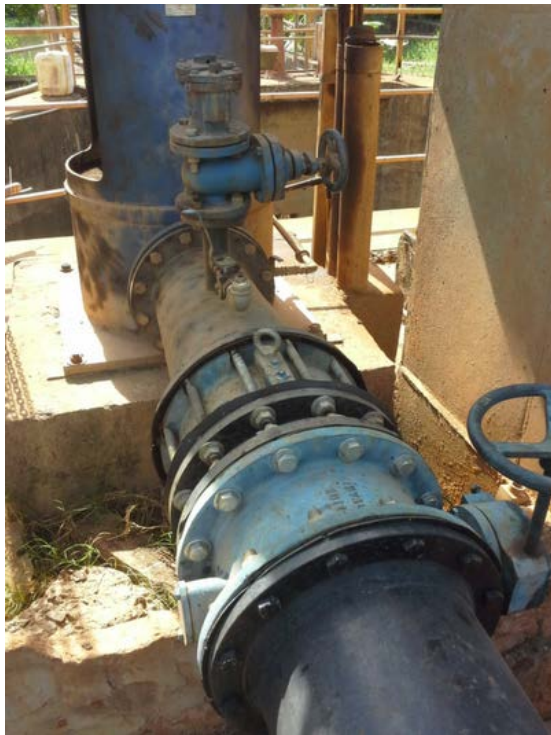
**Item 3.6:**

- ✓ Ausência ou não funcionamento de manômetro individual nos conjuntos de recalque (Art. 5.8.4 da NBR 12214/1992). Prazo: Em até 180 dias

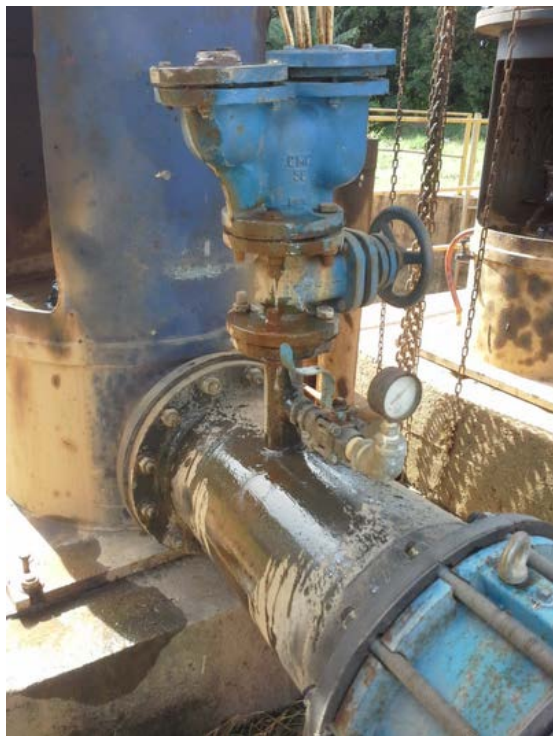
**Item 3.10:**

- ✓ Existência de vazamentos aparentes (Art. 2º da Lei Federal 11.445/2007). Prazo: Imediato

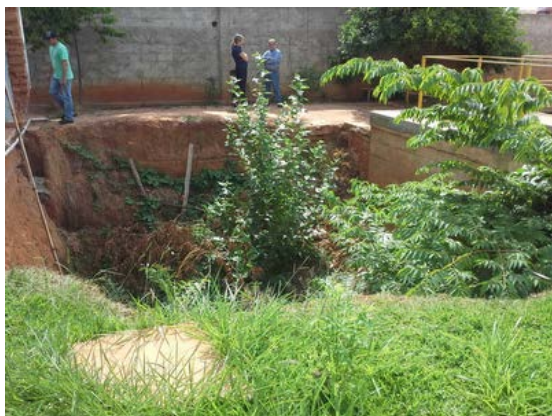
**Descrição(2):** Vala de obras interrompidas ainda aberta

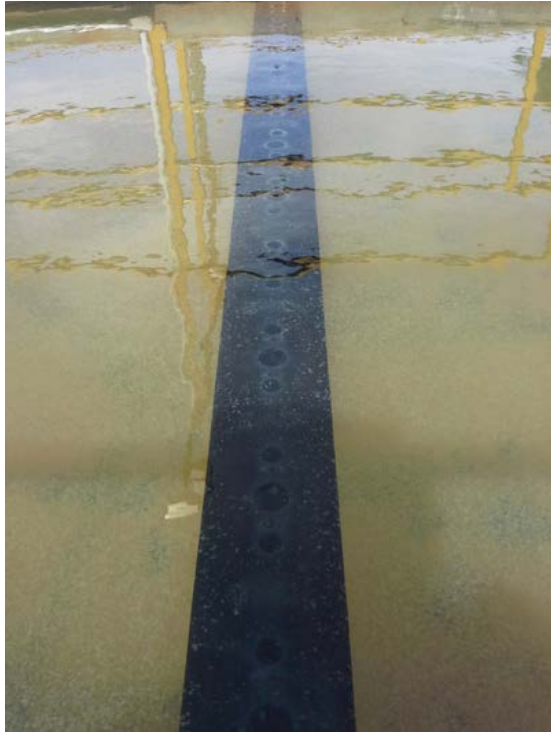
**Descrição(3):** Passagem de flocos dos decantadores para os filtros

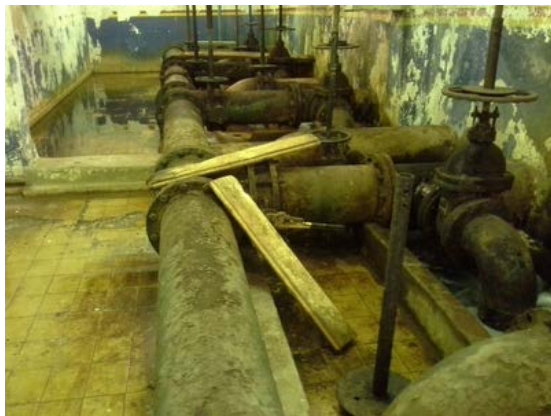
**Item 5.13:**

- ✓ Existência de vazamentos aparentes (Art. 2º da Lei Federal 11.445/2007). Prazo: Imediato

**Informações complementares:** ETA operando com vazão superior a sua capacidade. Muitos vazamentos nas tubulações e instalações de saída dos filtros. Vala de obra parada identificada no Diagnóstico ainda aberta.

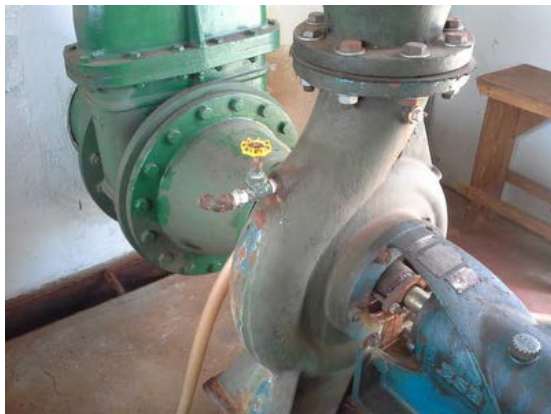
**Item 4.6:**

- ✓ Ausência ou não funcionamento de manômetro individual nos conjuntos de recalque (Art. 5.8.4 da NBR 12214/1992). Prazo: Em até 180 dias

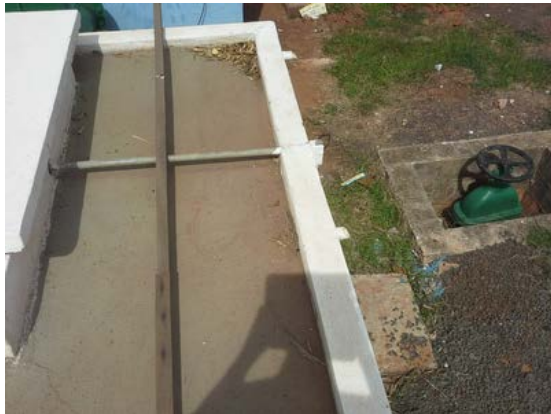
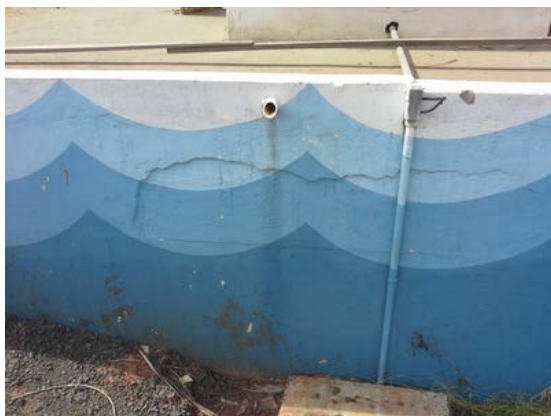
**Descrição(1):** Vazamento reparado

**Informações complementares:** Laje de cobertura apresentava vazamentos no Diagnóstico, que foram reparados

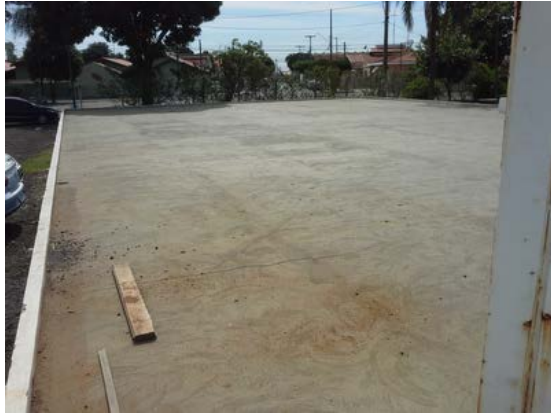
**Descrição(3):** Laje de cobertura refeita

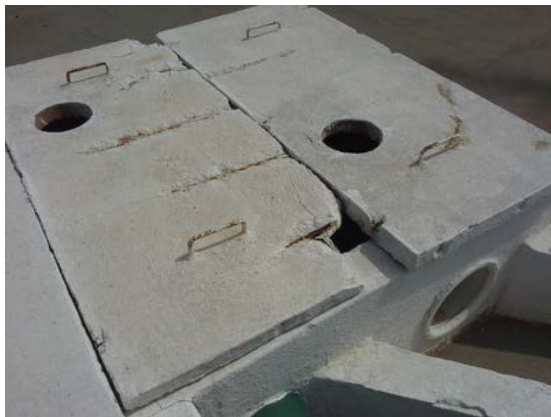
**Item 6.9:**

- ✓ Inexistência de telas de proteção contra entrada de insetos e pequenos animais nas tubulações de ventilação (Art. 5.14 da NBR 12217/1994). Prazo: Imediato

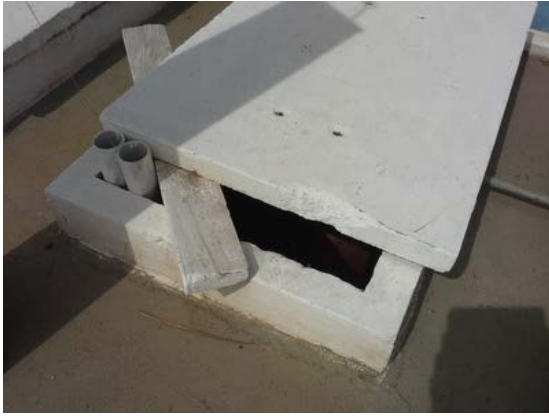
**Item 6.10:**

- ✓ O reservatório sem tampas de inspeção em boas condições (Art. 5.13 da NBR 12217/1994). Prazo: Imediato
