**RELATÓRIO DE FISCALIZAÇÃO TÉCNICA DOS SISTEMAS DE ÁGUA E  
ESGOTO DO MUNICÍPIO DE  
AMPARO**

**PRESTADOR: SAAE – SANEAMENTO AMBIENTAL AMPARO**

**Relatório R3 – Continuação do diagnóstico e não Conformidades**

**Americana, abril de 2015**

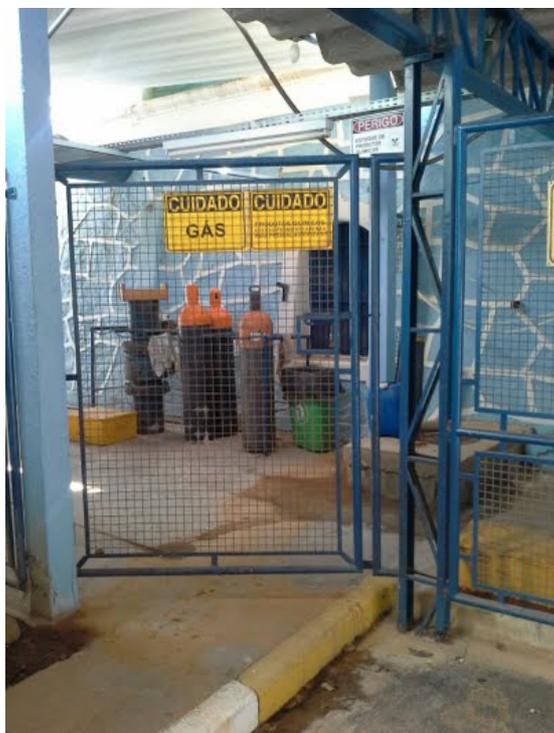
**Imagem 1:**

**Estocagem inadequada de gás cloro**

**Observações:** Existe macromedidor, porém encontra-se inoperante. A ETA encontra-se em reforma. Necessário isolamento urgente dos tanques de gás cloro, tendo em vista o risco a que estão expostos os técnicos e a população do entorno de eventual vazamento de gás. As máscaras de segurança para uso em eventual vazamento de gás encontram-se dispostas em local pouco visível, necessitando a instalação de dispositivo adequado para o armazendo desses.

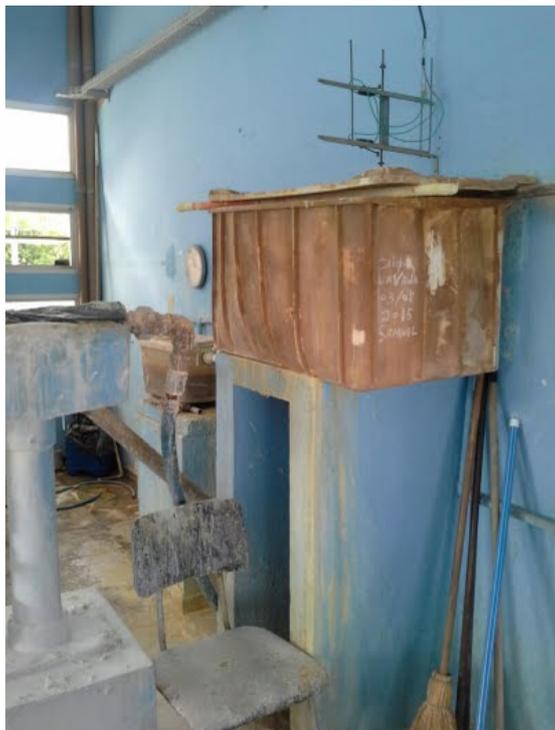
**Imagem 2:**

**Estocagem inadequada de produtos químicos**

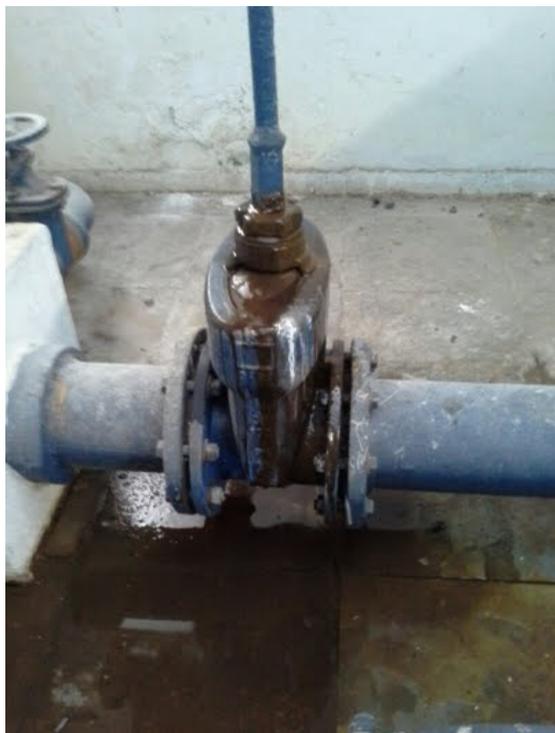
**Imagem 3:**

**Vazamento na tubulação**

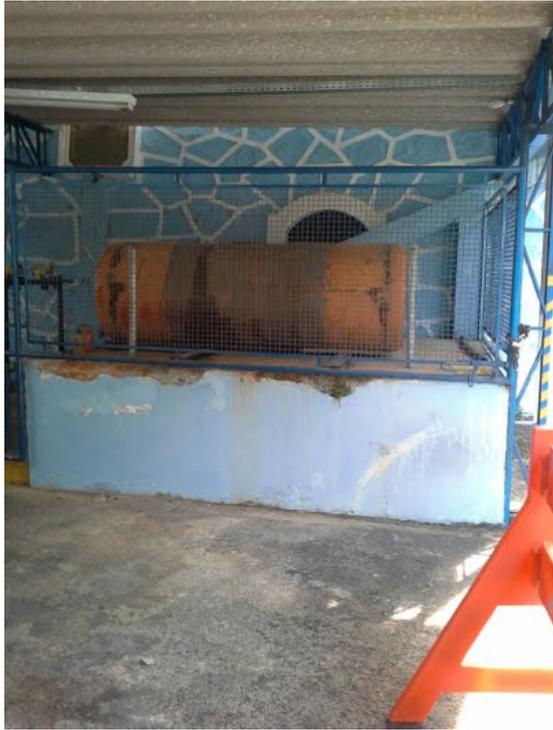
**Imagem 4:**

**Estocagem inadequada de gás cloro**

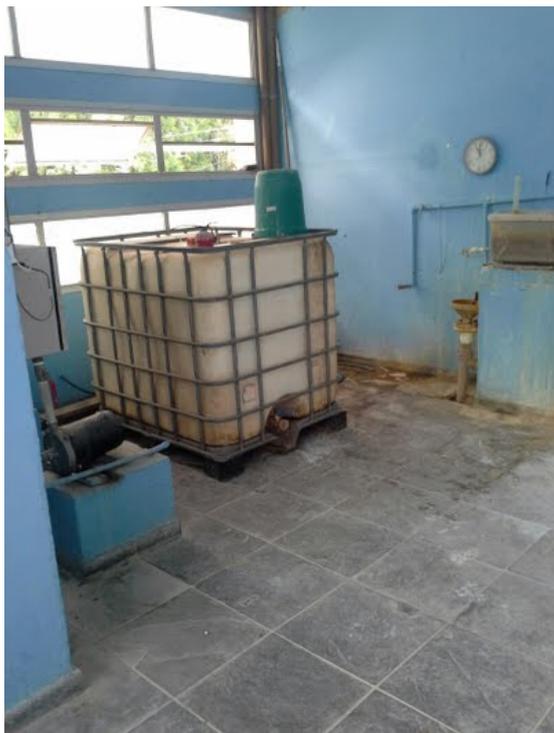
**Item 5.11:**

- ✓ Estocagem inadequada de produtos químicos (Art. 5.15 da NBR 12216/1992). Prazo: Em até 180 dias

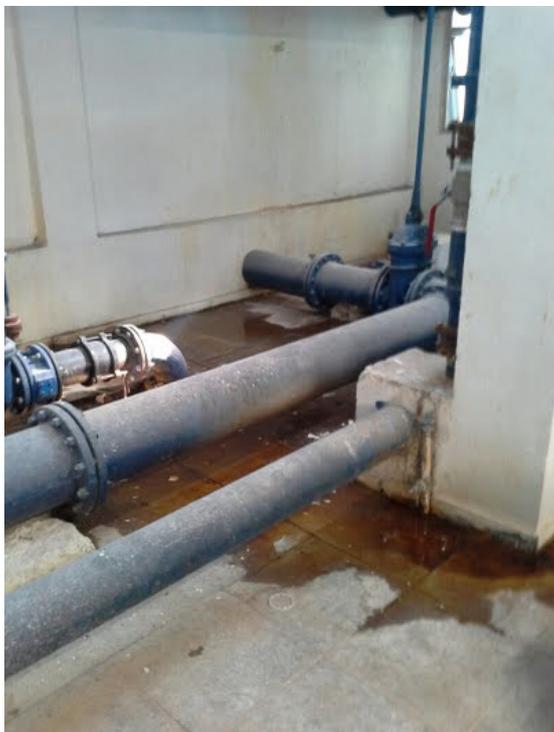
**Item 5.13:**

- ✓ Existência de vazamentos aparentes (Art. 2º da Lei Federal 11.445/2007). Prazo: Imediato

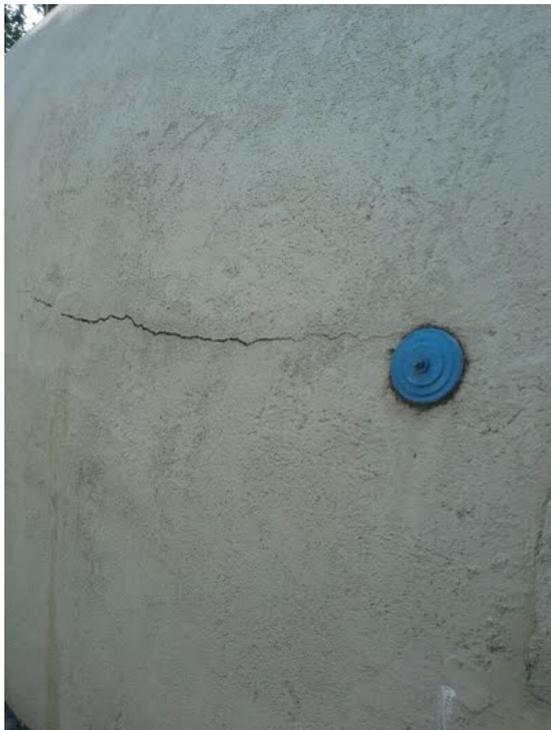
**Imagem 1:**

**Rachadura no reservatório**

**Informações complementares:** Pequenos vazamentos e rechaduras no reservatório.

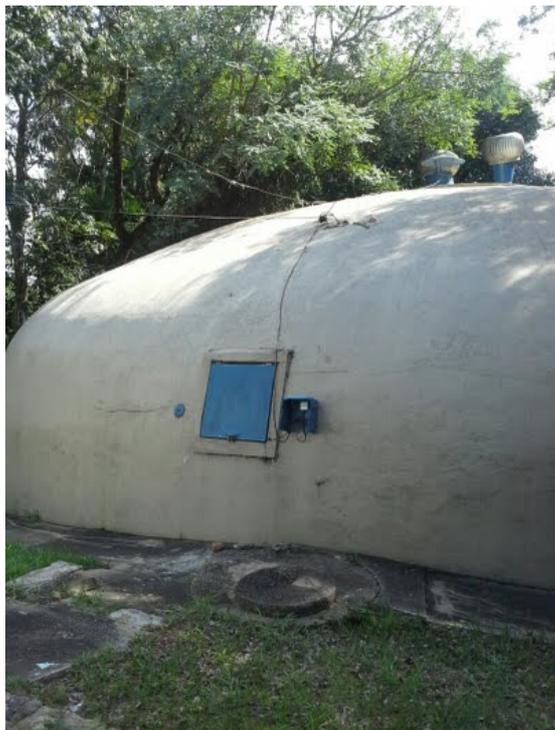
**Imagem 2:**

**Rachadura no reservatório**

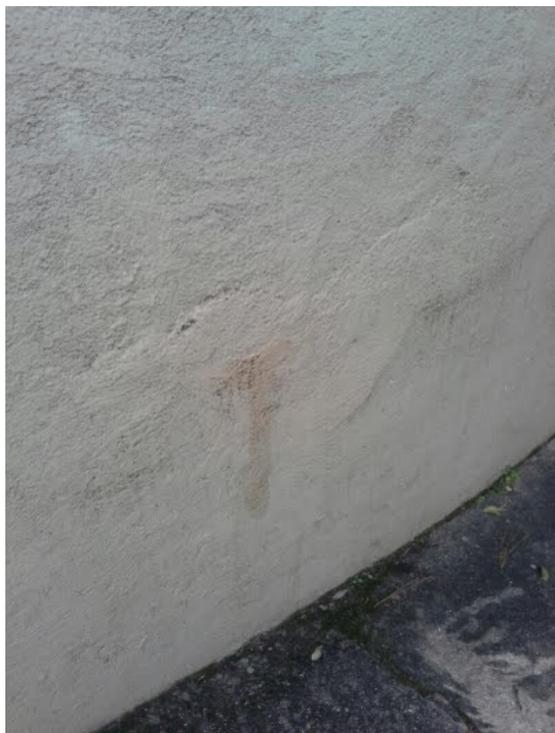
**Imagem 5:**

**Vazamento no reservatório**

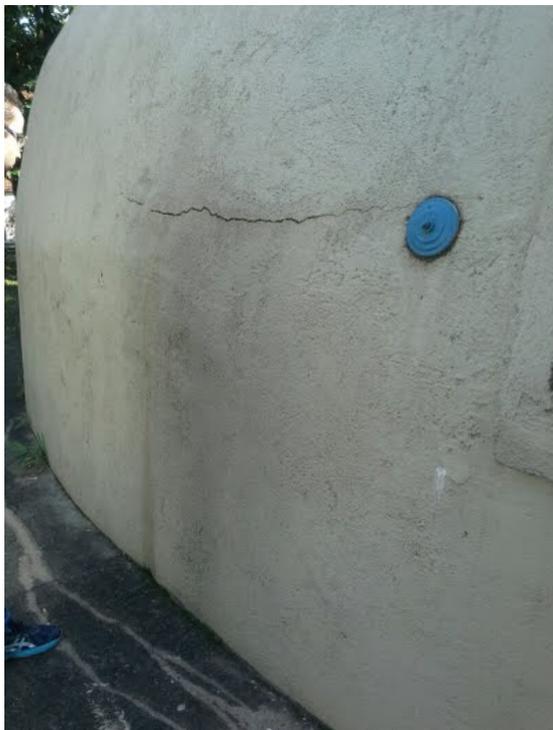
### Item 6.3:

- ✓ Existência de vazamentos aparentes nas instalações (Art. 2º da Lei Federal 11.445/2007). Prazo: Imediato

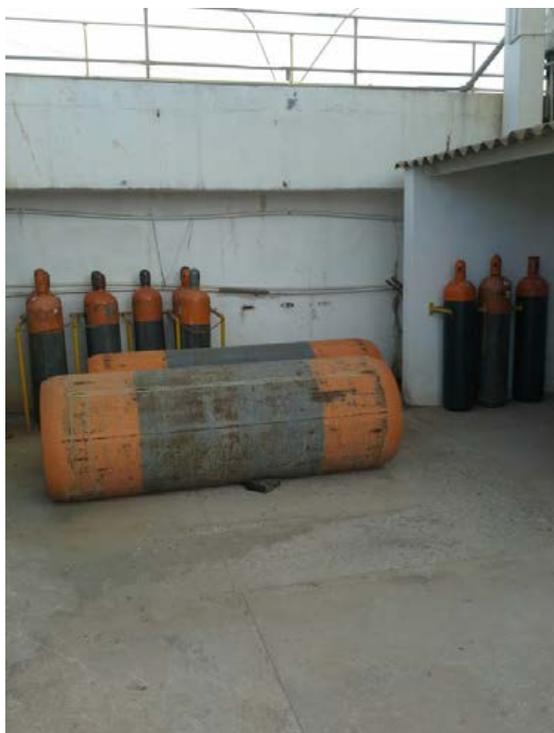
**Imagem 1:**

**Estocagem inadequada de gás cloro**

- 2)** O tanque de gás cloro necessita de investimentos para o isolamento total da área, tendo em vista o sério risco a que estão expostos os técnicos e a população do entorno em decorrência de um eventual vazamento.

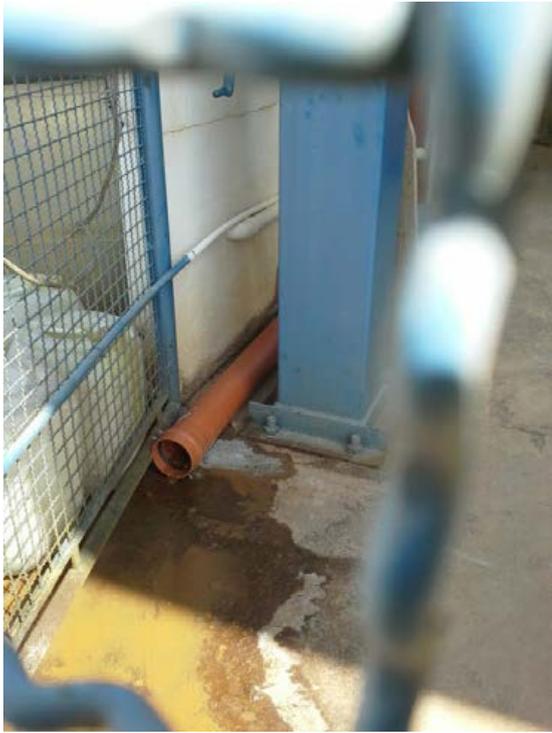
**Imagem 2:**

**Vazamento dos flocladores próximo a área de estocagem de gás cloro**

- 1)** ETA opera acima de sua capacidade de projeto. O vazamento próximo ao tanque de gás cloro refere-se a obra executada na ETA para a construção de novo floculador. De acordo com técnicos do SAAE, o problema ocorre quando há o envaziamento dos tanques de decantação para executar a limpeza em decorrência da dilatação do concreto. Assim, gera-se um fissura e consequente vazamento de água próximo aos tanques de gás cloro. Como solução paliativa para não oxidar os tanques de gás cloro, foi instalada tubulação para drenar essa água até a galeria mais próxima.

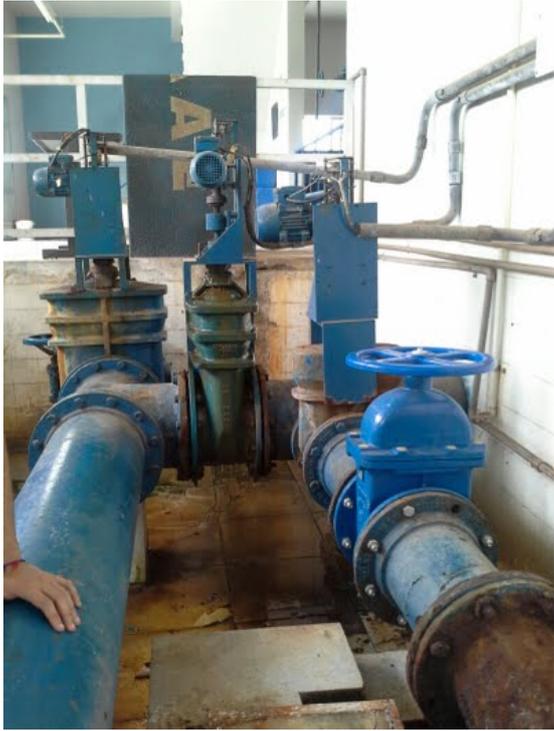
**Imagem 3:**

**Vazamento nas tubulações dos filtros**

- 4)** Os vazamentos das tubulações de filtros encontram-se em estado crítico, tendo em vista o alto volume de água tratada que se perde em função de falhas nos registros e outros acessórios dessas tubulações.

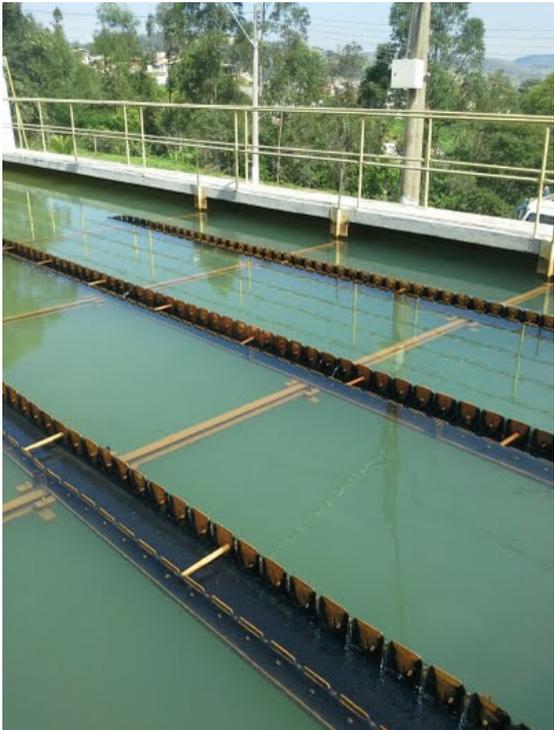
**Imagem 4:**

**Decantador com vertedores desnivelados**

- 3)** Os decantadores, do tipo convencional, não possuem vertedores adequados, contribuindo para o grande arraste de flocos em direção aos filtros. A ETA necessita de reformas para a instalação de novos vertedores e de novos revestimentos nas paredes internas da mesma.

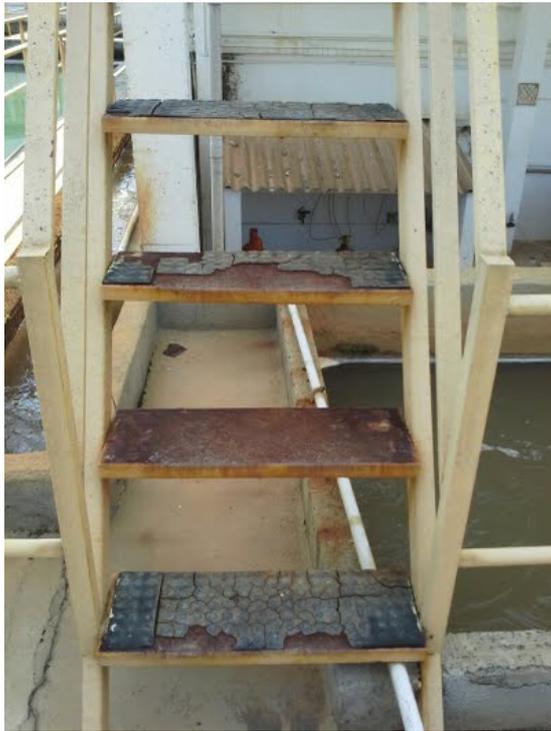
**Item 5.10:**

- ✓ Escadas e guarda-corpos existentes em condições inadequadas (Art. 5.21.1 da NBR 12216/1992). Prazo: Imediato

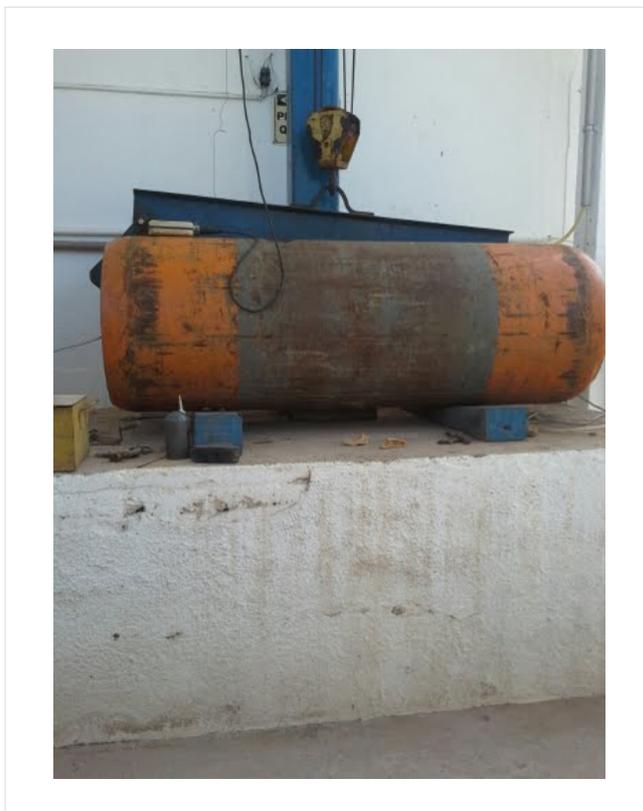
**Item 5.11:**

- ✓ Estocagem inadequada de produtos químicos (Art. 5.15 da NBR 12216/1992). Prazo: Em até 180 dias

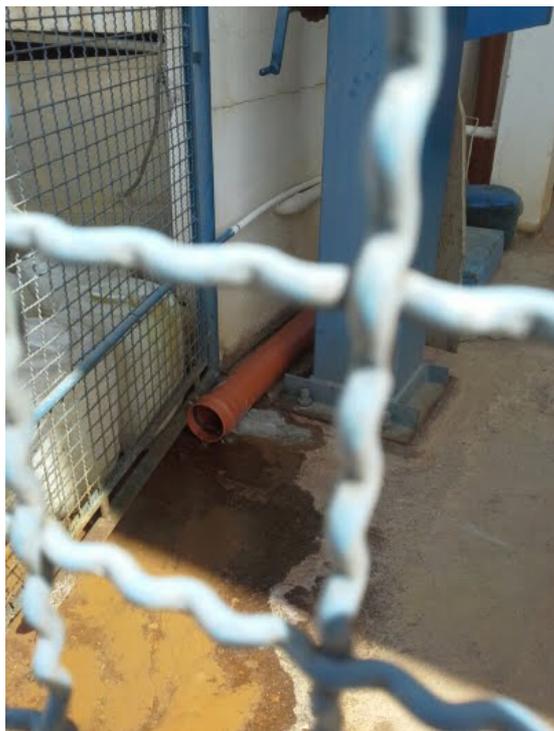
**Item 5.13:**

- ✓ Existência de vazamentos aparentes (Art. 2º da Lei Federal 11.445/2007). Prazo: Imediato

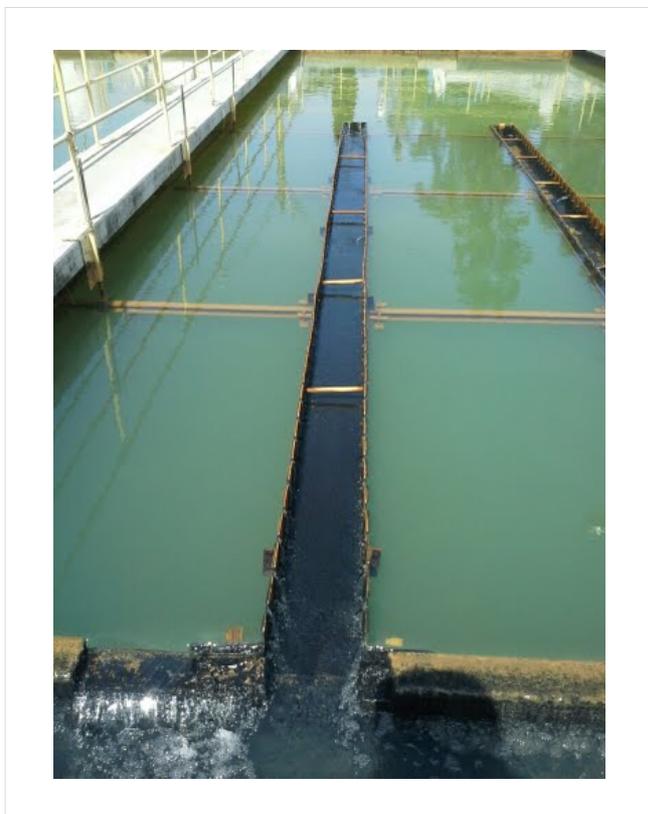
**Item 5.18:**

- ✓ Vertedores de água decantada aparentemente desnivelados (Art. 5.10.8 da NBR 12216/1992). Prazo: Em até 180 dias

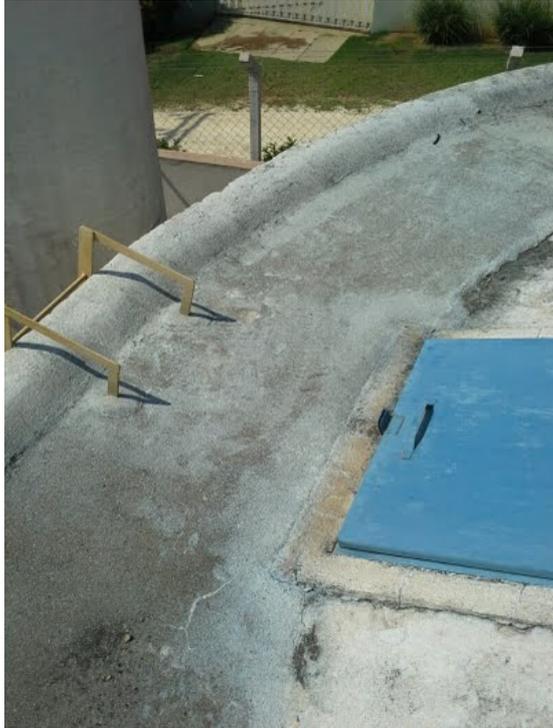
**Item 6.5:**

- ✓ Inexistência de guarda corpo na laje de cobertura (Art. 5.16.6 da NBR 12217/1994). Prazo: Em até 180 dias

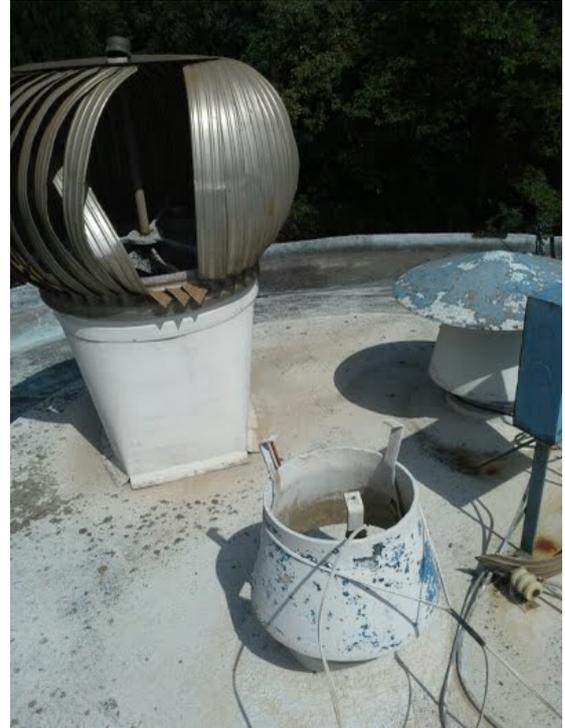
**Item 6.9:**

- ✓ Inexistência de telas de proteção contra entrada de insetos e pequenos animais nas tubulações de ventilação (Art. 5.14 da NBR 12217/1994). Prazo: Imediato

**Observações:** Tela de proteção inexistente em um dos tubos de ventilação, ocasionando contaminação por água da chuva. Escada de acesso a cobertura do reservatório não possui corrimão. Necessário também instalar guarda corpo e nas laterais da laje de cobertura próximo a tampa de inspeção para assegurar a segurança dos trabalhadores.

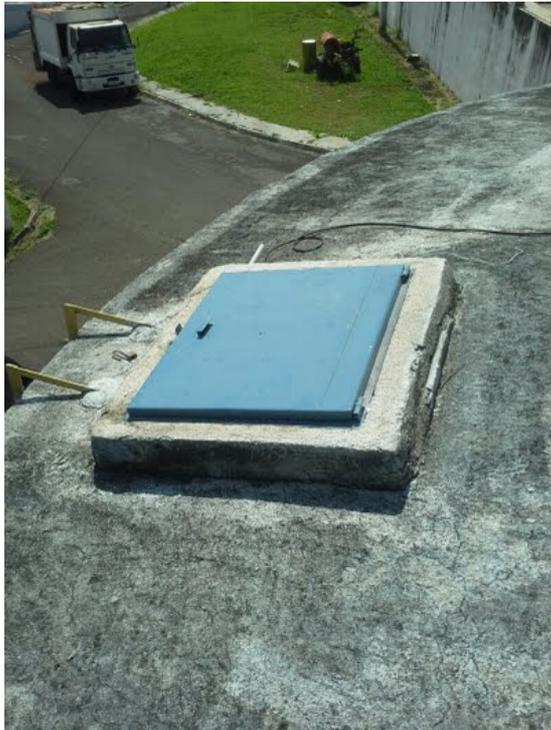
**Item 6.5:**

- ✓ Inexistência de guarda corpo na laje de cobertura (Art. 5.16.6 da NBR 12217/1994). Prazo: Em até 180 dias

Observação: Necessário Instalar guarda corpo na laje da cobertura próxima ao local de inspeção do reservatório.

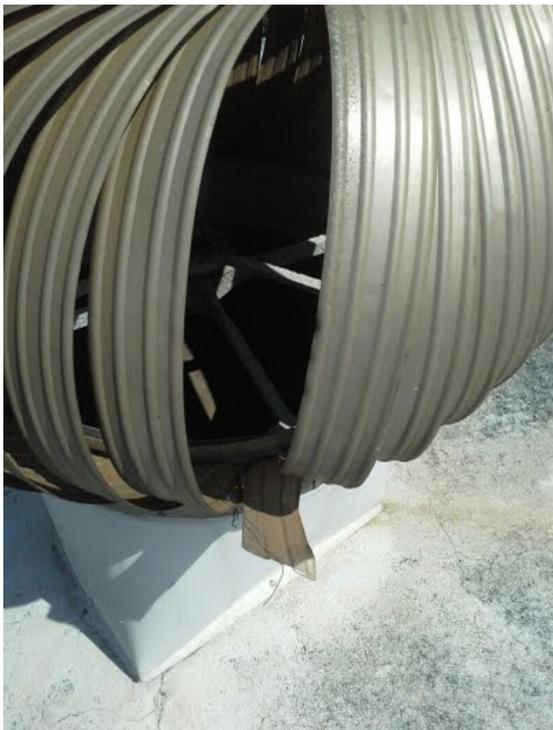
**Item 6.9:**

- ✓ Inexistência de telas de proteção contra entrada de insetos e pequenos animais nas tubulações de ventilação (Art. 5.14 da NBR 12217/1994). Prazo: Imediato

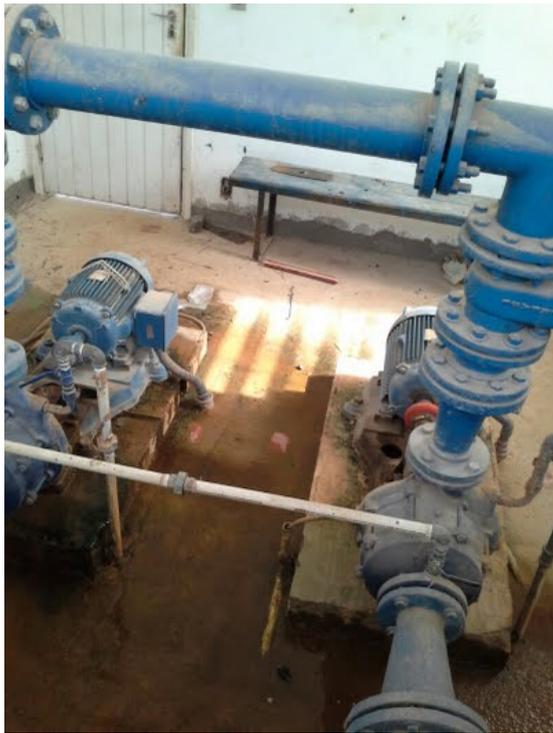
**Item 3.9:**

- ✓ Drenagem inadequada de água de lubrificação de gaxetas (Art. 5.5.2.1 da NBR 12214/1992). Prazo: Em até 180 dias

**Vazamento na gaxeta do conjunto moto-bomba da Captação**

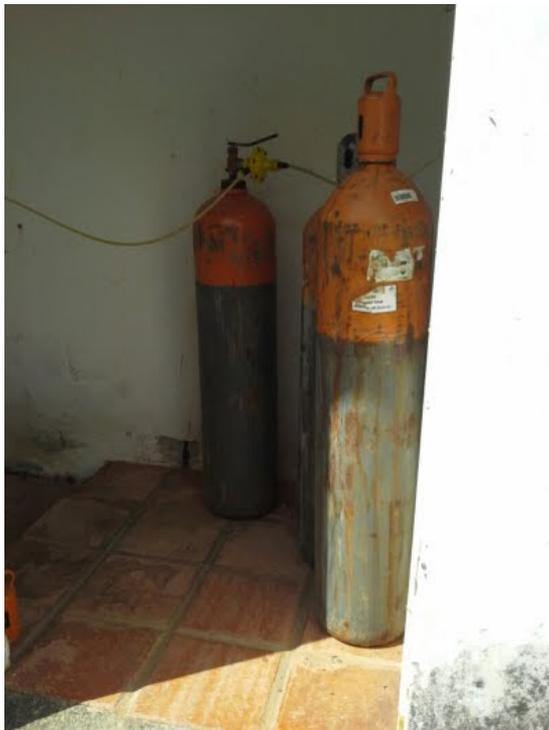
**Imagem 6:**

**Estocagem inadequada de produtos químicos**

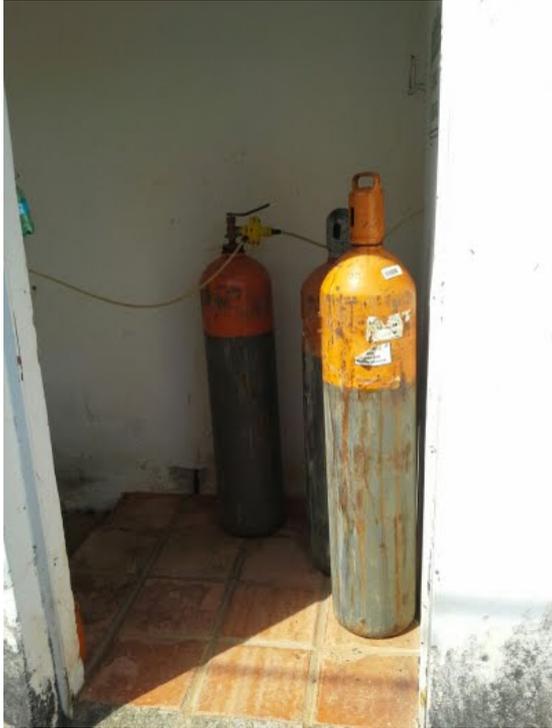
**Imagem 11:**

**Estocagem inadequada dos cilindros de gás cloro**

- 1) Tanques de gás cloro em local inadequado. Necessário instalação de dispositivo de contenção do gás e detector de gás cloro.
- 2) A vazão é medida com uso de régua na calha parshall.
- 3) As chicanas dos floculadores são de material inadequado (madeira) e sofrerem desgaste com o tempo, não exercendo mais sua função.
- 4) Os decantadores continuam diferenças significativas na turbidez, sendo que em um deles a água estava clara e no outro turva. Provável falha decorrente da falta de chicanas adequadas para a floculação da água.
- 5) Os kits de emergência de gás cloro encontram-se em local inadequado, devendo esses serem dispostos em local de fácil visualização e manipulação em equipamento específico para esse fim.

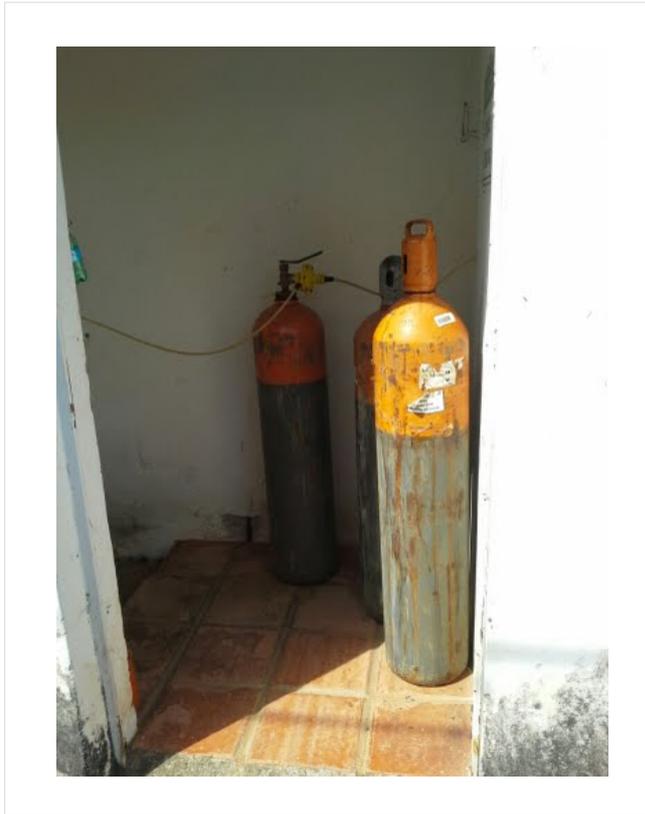
### **Item 5.11:**

Estocagem inadequada de produtos químicos (Art. 5.15 da NBR 12216/1992). Prazo: Em até 180 dias

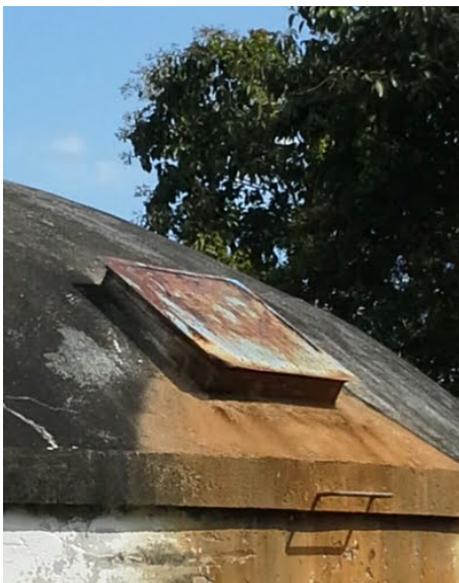
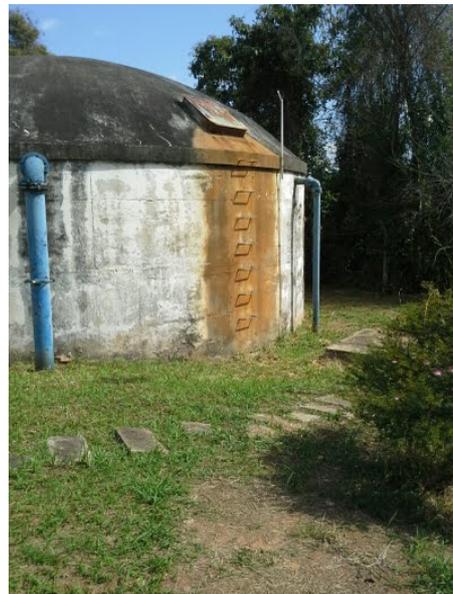
**Item 6.5:**

- ✓ Inexistência de guarda corpo na laje de cobertura (Art. 5.16.6 da NBR 12217/1994). Prazo: Em até 180 dias

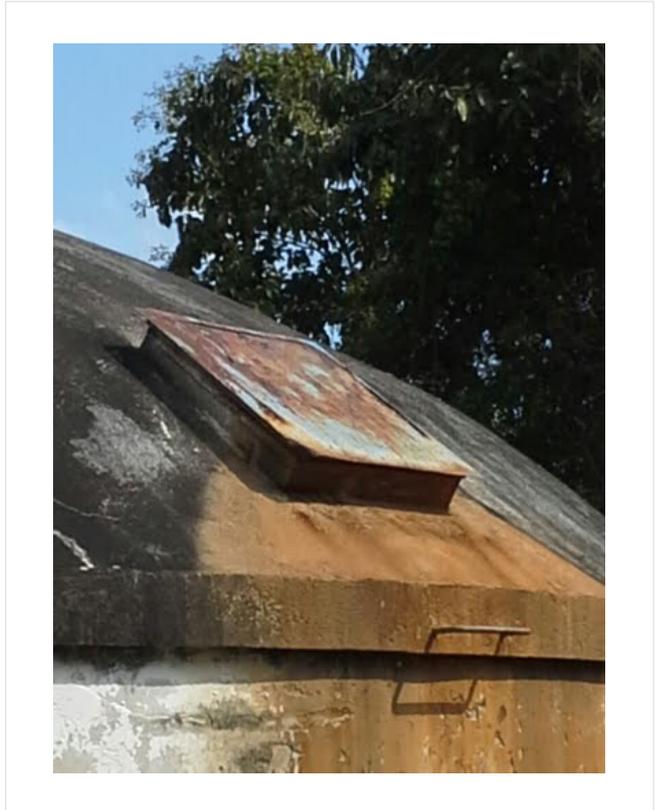
**Item 6.10:**

- ✓ O reservatório sem tampas de inspeção em boas condições (Art. 5.13 da NBR 12217/1994). Prazo: Imediato
