**RELATÓRIO DE FISCALIZAÇÃO TÉCNICA DO SISTEMA DE  
ABASTECIMENTO DE ÁGUA DO MUNICÍPIO DE  
ANALÂNDIA**

**PRESTADOR: PREFEITURA MUNICIPAL DE ANALÂNDIA**

**Relatório R3 – Continuação Diagnóstico e Não Conformidades**

**Americana, janeiro de 2015**

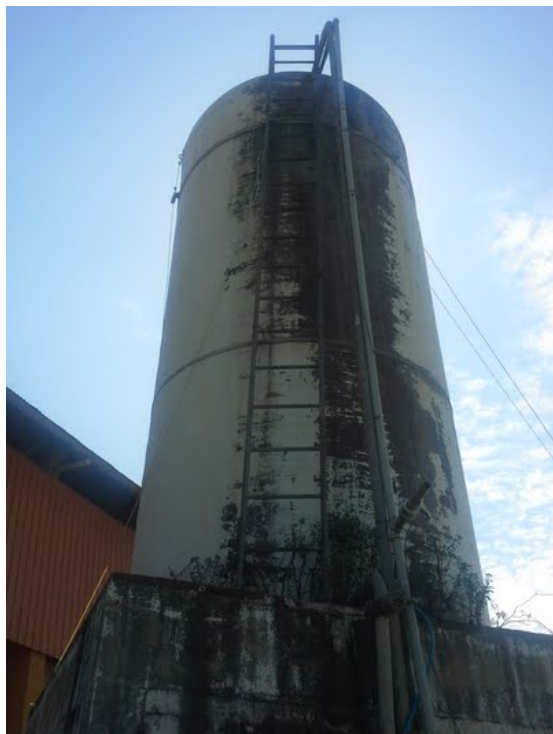
### Item 6.4:

- ✓ Inexistência de escada de acesso ao reservatório em boas condições de uso (Art. 5.16 da NBR 12217/1994). Prazo: Em até 180 dias

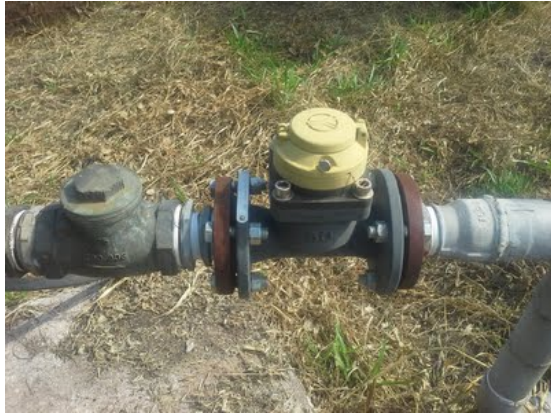
**Item 2.6:**

- ✓ Ausência de Macromedidor (Art. 4.2 da NBR 12212/1992 e Art. 3.4 da IT DPO nº 006 do DAEE). Prazo: Em até 180 dias

**Informações complementares:** Macromedidor quebrado

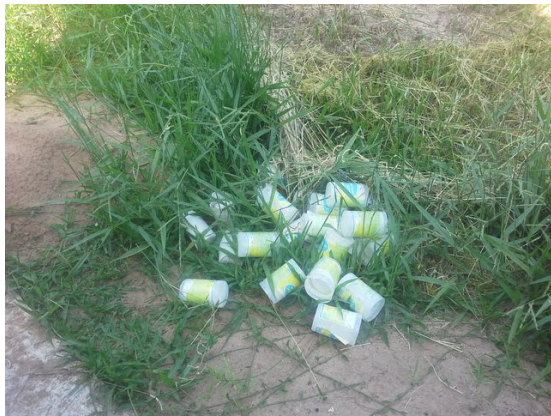
**Descrição(3):** Embalagens descartadas próximo ao reservatório

**Informações complementares:** Foi observado que a desinfecção estava sendo realizada com cloro de piscina, recomenda-se consultar o fabricante e verificar se esse produto pode ser utilizado para esse fim. O uso depende da composição do produto. Se contiver substâncias tóxicas (metais, orgânicos, etc) não poderá ser usado. Se for hipoclorito de cálcio (pode conter impurezas inorgânicas) que atenda as normas da ABNT, poderá ser usado. As embalagens devem ser descartadas em local adequado.

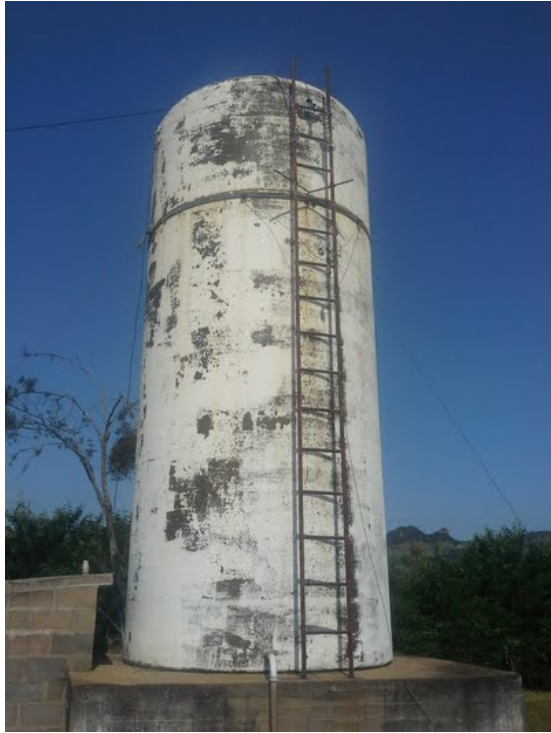
**Item 6.4:**

- ✓ Inexistência de escada de acesso ao reservatório em boas condições de uso (Art. 5.16 da NBR 12217/1994). Prazo: Em até 180 dias

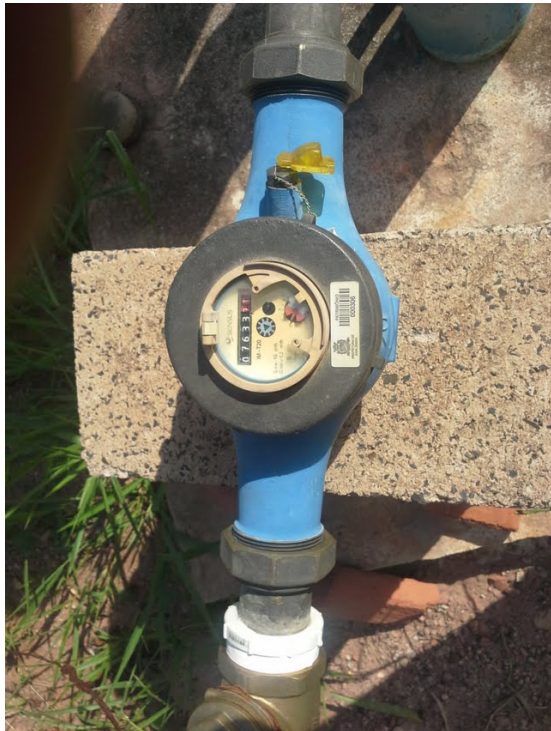
**Item 2.6:**

- ✓ Ausência de Macromedidor (Art. 4.2 da NBR 12212/1992 e Art. 3.4 da IT DPO nº 006 do DAEE). Prazo: Em até 180 dias

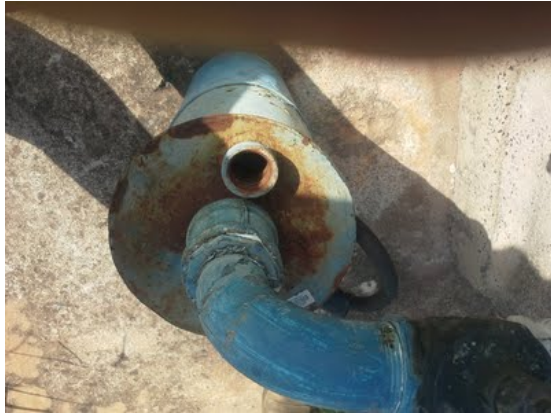
**Item 2.9:**

- ✓ Ausência de tubo de medição de nível (Art. 4.2 da NBR 12212/1992 e Art. 3.4 da IT DPO nº 006 do DAEE). Prazo: Em até 180 dias

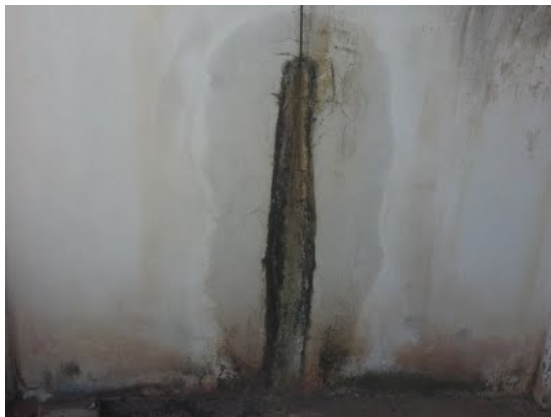
**Item 6.3:**

- ✓ Existência de vazamentos aparentes nas instalações (Art. 2º da Lei Federal 11.445/2007). Prazo: Imediato

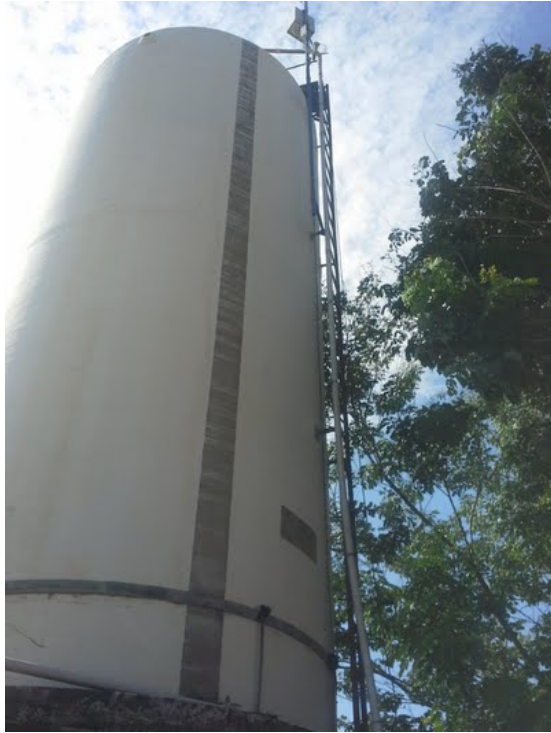
**Item 6.4:**

- ✓ Inexistência de escada de acesso ao reservatório em boas condições de uso (Art. 5.16 da NBR 12217/1994). Prazo: Em até 180 dias

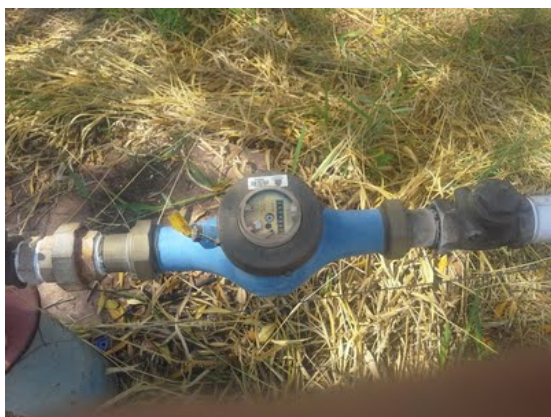
**Item 2.6:**

- ✓ Ausência de Macromedidor (Art. 4.2 da NBR 12212/1992 e Art. 3.4 da IT DPO nº 006 do DAEE). Prazo: Em até 180 dias
