**RELATÓRIO DE FISCALIZAÇÃO TÉCNICA DOS SISTEMAS DE ÁGUA E  
ESGOTO DO MUNICÍPIO DE  
ARARAQUARA**

**PRESTADOR: DEPARTAMENTO AUTÔNOMO DE ÁGUA E ESGOTOS – DAAE**

**Relatório R3 – Continuação diagnóstico e não conformidades**

**Americana, fevereiro de 2016**

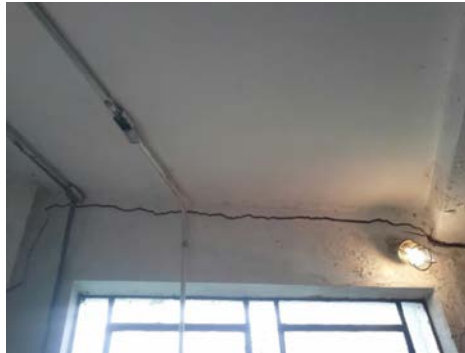
**Descrição(2):** Detalhe trinca R6

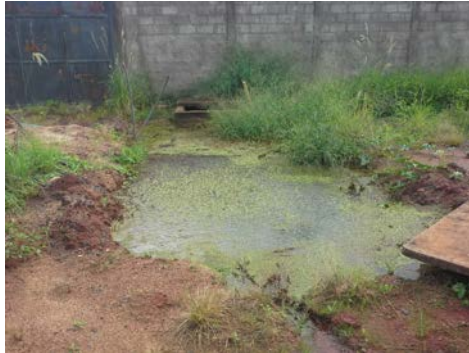
Descrição(2): Detalhe do vazamento na adutora

Reparar também o vazamento na adutora.

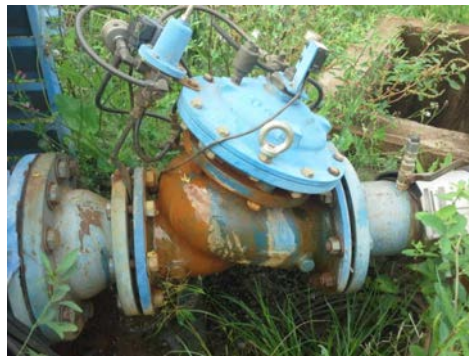
**Item 2.12**

**Item 2.12:** Existência de vazamentos aparentes (Art. 2º da Lei Federal 11.445/2007). Prazo: Imediato

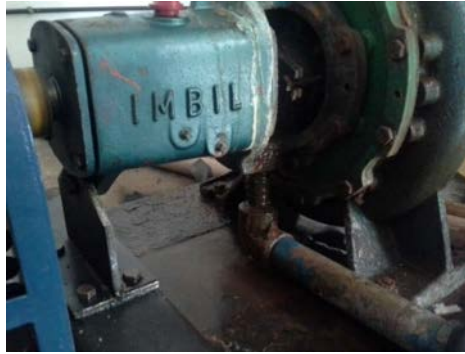
**Item 4.7**

**Item 4.7:** Drenagem inadequada de água de lubrificação de gaxetas (Art. 5.5.2.1 da NBR 12214/1992). Prazo: Em até 180 dias

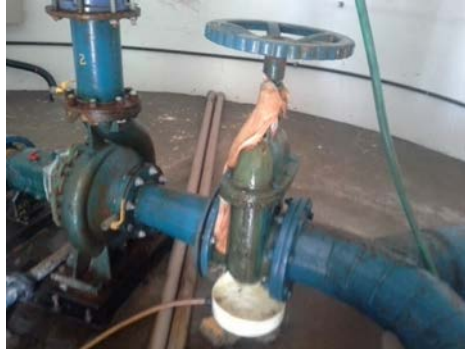
**Item 4.8**

**Item 4.8:** Existência de vazamentos aparentes (Art. 2º da Lei Federal 11.445/2007). Prazo: Imediato

| Não Conformidades - Sistema de abastecimento de água | | | |
|---|---|---|---|
| EEAT Reservatório Iguatemi | 4.8 | Existência de vazamentos aparentes | Imediato |

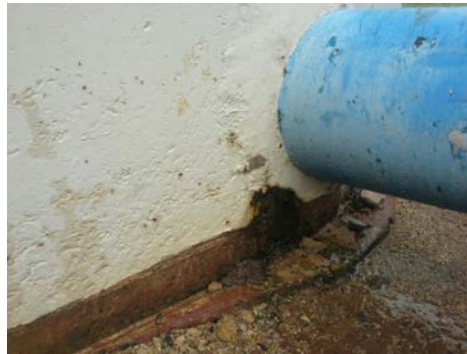
**Item 6.3**

**Item 6.3:** Existência de vazamentos aparentes nas instalações (Art. 2º da Lei Federal 11.445/2007).  
Prazo: Imediato

| Não Conformidades - Sistema de abastecimento de água | | | |
|---|---|---|---|
| Reservatório R07 | 6.3 | Existência de vazamentos aparentes | Imediato |

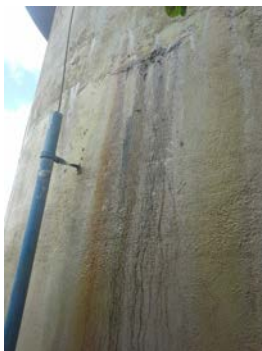
**Item 6.3**

**Item 6.3:** Existência de vazamentos aparentes nas instalações (Art. 2º da Lei Federal 11.445/2007).  
Prazo: Imediato

| Não Conformidades - Sistema de abastecimento de água | | | |
|---|---|---|---|
| Reservatório R20 | 6.3 | Existência de vazamentos aparentes | Imediato |

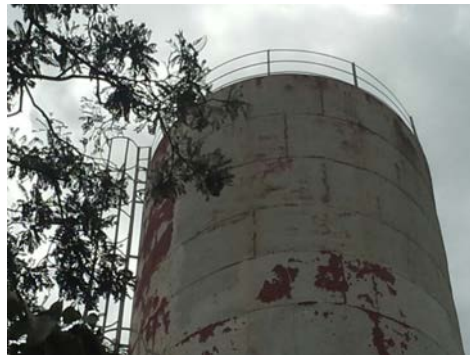
**As condições visíveis de conservação do reservatório são boas? (rachaduras, corrosão, etc):** Não  
Art. 2º da Lei Federal 11.445/2007

**Descrição(2):** Guarda corpo

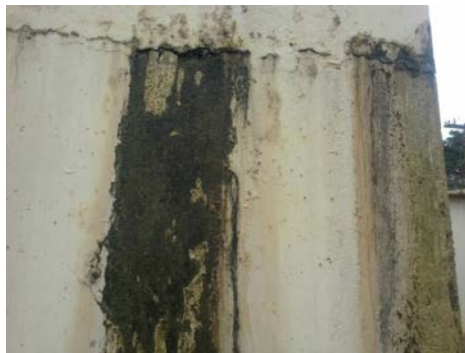
**Descrição(2):** Vazamentos

**Item 6.3:** Existência de vazamentos aparentes nas instalações (Art. 2º da Lei Federal 11.445/2007).

| Não Conformidades - Sistema de abastecimento de água | | | |
|---|---|---|---|
| Reservatório R15 | 6.3 | Existência de vazamentos aparentes | Imediato |

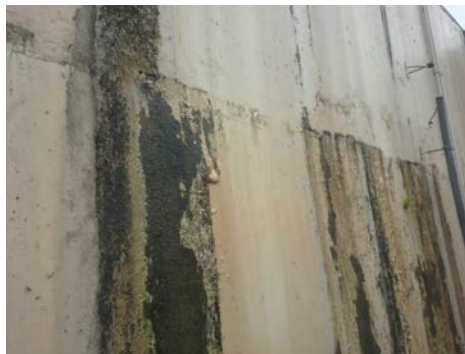
**Descrição(3):** Vazamentos
