**RELATÓRIO DE FISCALIZAÇÃO TÉCNICA DOS SISTEMAS DE ÁGUA E  
ESGOTO DO MUNICÍPIO DE  
ARARAS**

**PRESTADOR: SERVIÇO DE ÁGUA, ESGOTO E MEIO AMBIENTE DO MUNICÍPIO DE  
ARARAS – SAEMA**

**Relatório R3 – Continuação do Diagnóstico e Não Conformidades**

**Americana, março de 2015**

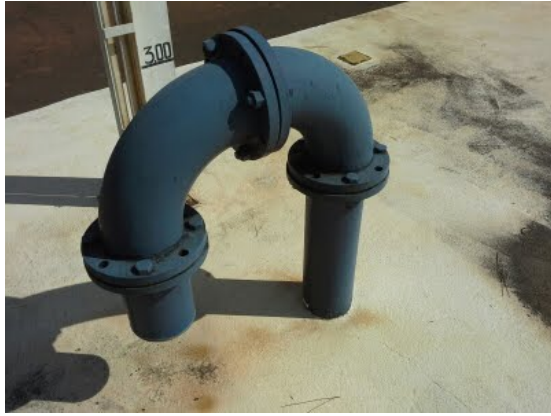
**Imagem(3):**

**Descrição(3):** Tubulação de ventilação

- ✓ Inexistência de telas de proteção contra entrada de insetos e pequenos animais nas tubulações de ventilação (Art. 5.14 da NBR 12217/1994). Prazo: Imediato

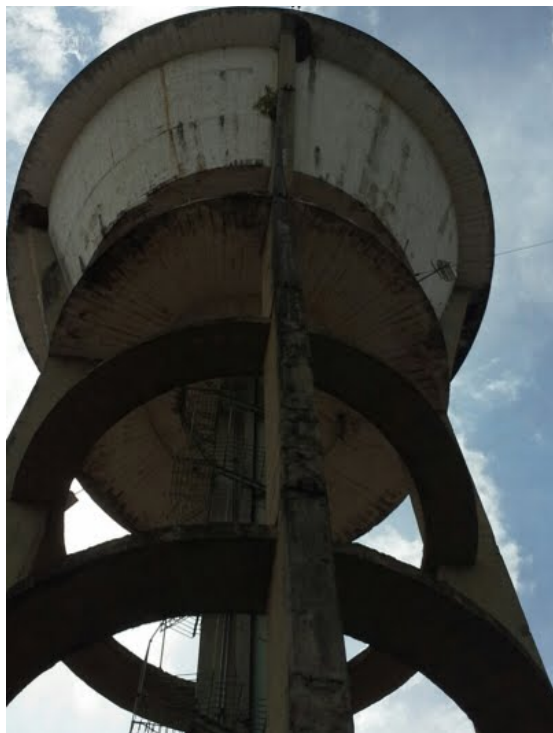
### Item 6.3:

- ✓ Existência de vazamentos aparentes nas instalações (Art. 2º da Lei Federal 11.445/2007). Prazo: Imediato

**Informações complementares:** Reservatório elevado abastecido pela EEAT Cândida em área pública municipal. Há vazamentos significativos no concreto, nas juntas com pilares e laje de fundo.

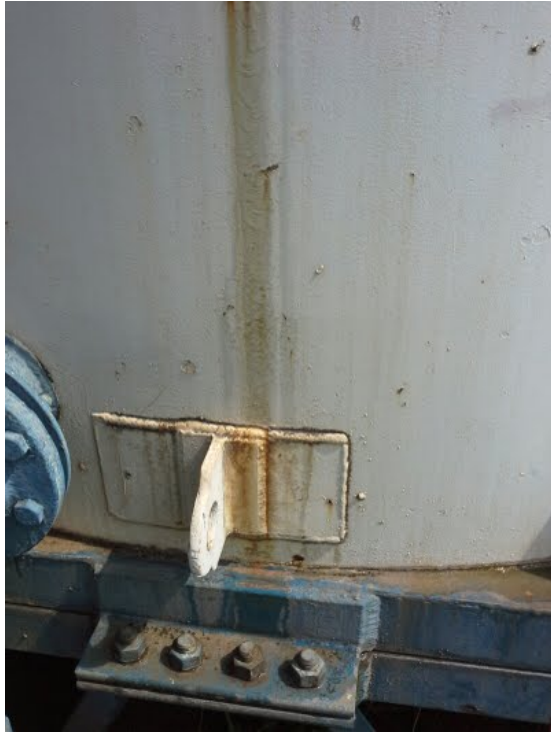
**Imagem(2):**

**Descrição(2):** Vazamentos

**Informações complementares:** Há pontos de corrosão avançada, inclusive com vazamentos significativos. O isolamento atual da área não impede o acesso de pessoas e animais ao reservatório. Não há guarda-corpos na escada de acesso e cobertura.

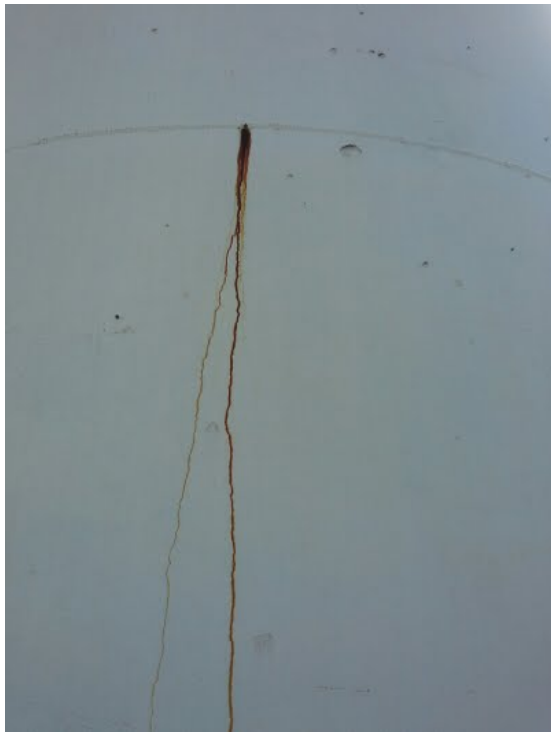
**Imagem(3):**

**Descrição(3):** Pontos de corrosão acelerada

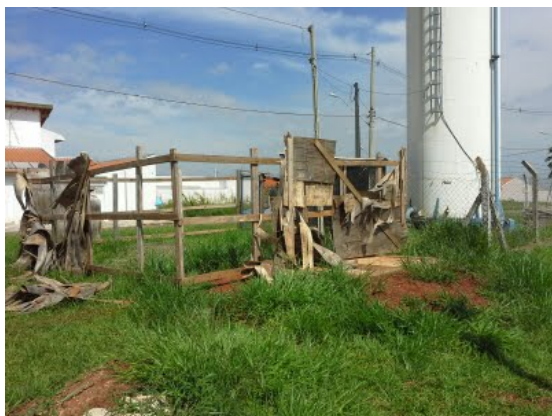
### Item 6.1:

- ✓ A área não está devidamente cercada (Art. 5.16.8 da NBR 12217/1994). Prazo: Em até 180 dias

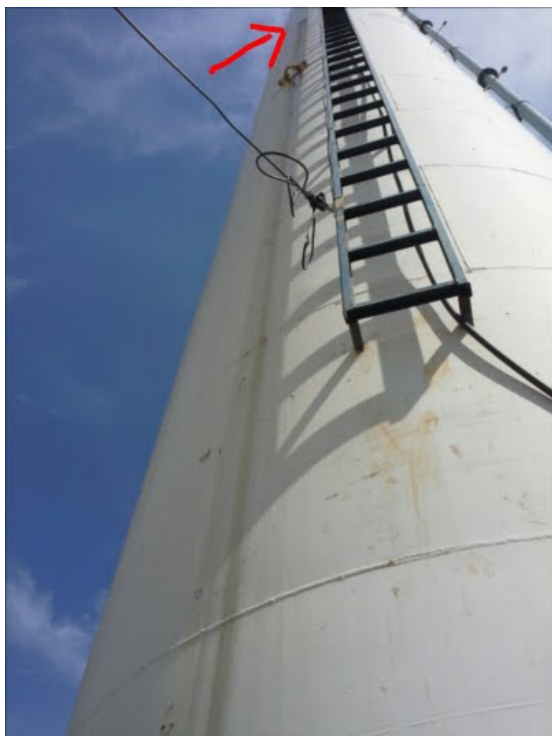
### Item 6.3:

- ✓ Existência de vazamentos aparentes nas instalações (Art. 2º da Lei Federal 11.445/2007). Prazo: Imediato

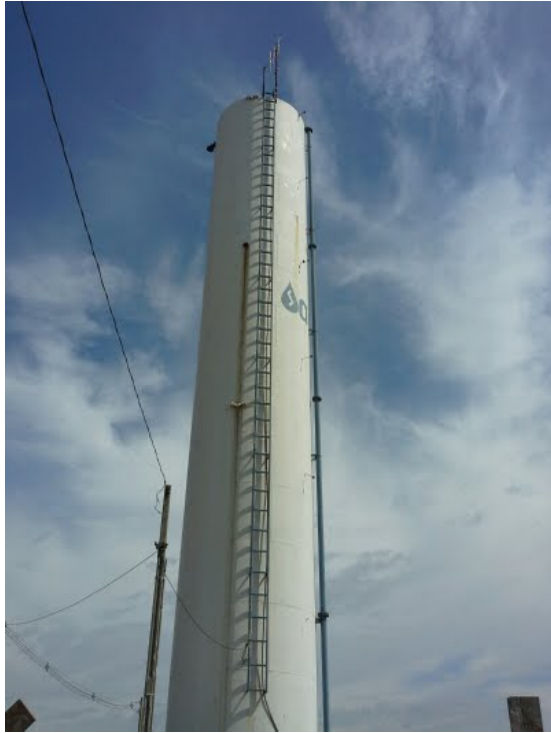
**Item 6.5:**

- ✓ Inexistência de guarda corpo na laje de cobertura (Art. 5.16.6 da NBR 12217/1994). Prazo: Em até 180 dias

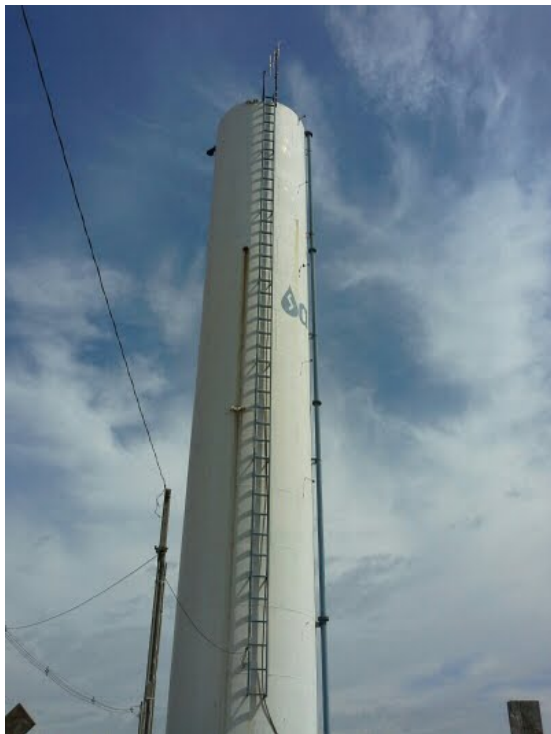
**Item 6.6:**

- ✓ Inexistência de guarda-corpo de proteção na escada externa dos reservatórios elevados (Art. 5.16.6 da NBR 12217/1994). Prazo: Em até 180 dias
