**RELATÓRIO DE FISCALIZAÇÃO TÉCNICA DOS SISTEMAS DE ÁGUA E  
ESGOTO DO MUNICÍPIO DE  
ARTUR NOGUEIRA**

**PRESTADOR: SAEAN – SERVIÇO DE ÁGUA E ESGOTO DE ARTUR NOGUEIRA**

**Relatório R3 – Continuação do Diagnostico e Não Conformidades**

**Americana, dezembro de 2014**

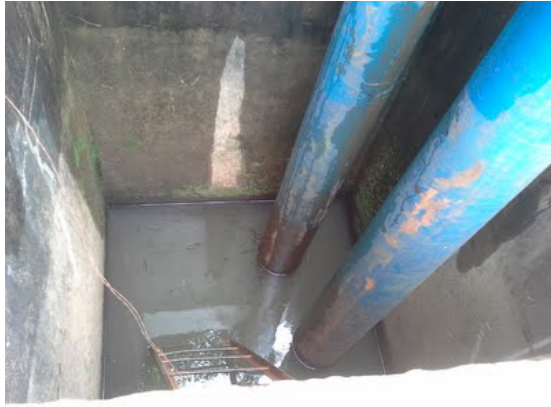
**Descrição(2):** Poço Sucção

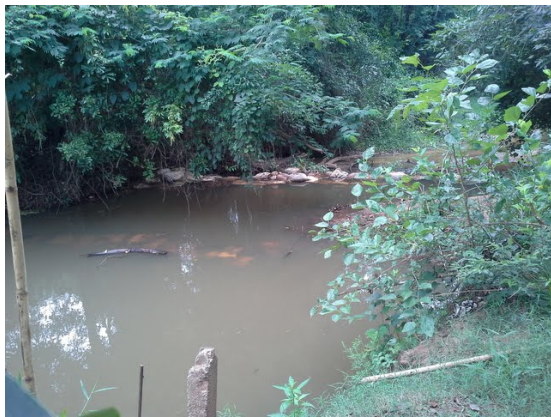
**Descrição(3):** Ribeirão poquinho

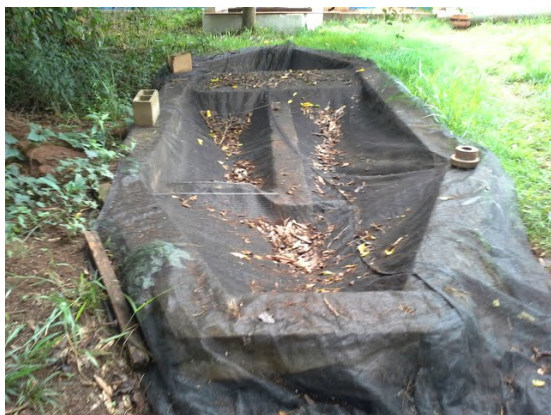
**Descrição(4):** Detalhe proteção desarenador

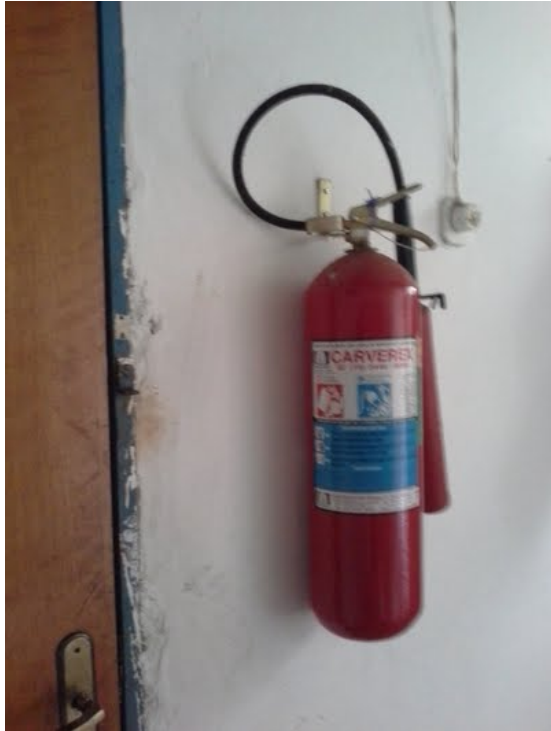
**Descrição(5):** Extintor de incêndio

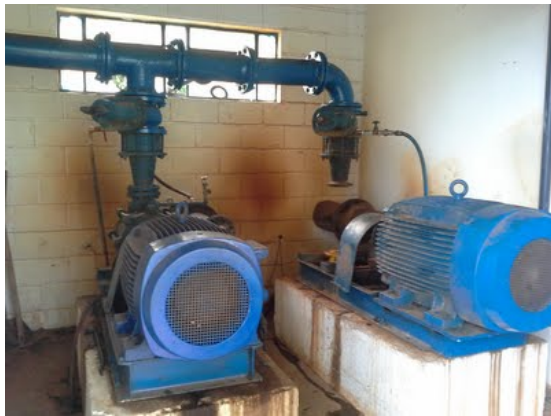
**Descrição(6):** Conjunto de recalque

- ✓ Ausência de conjunto moto-bomba reserva (Art. 5.3.2 da NBR 12214/1992). Prazo: Em até 180 dias

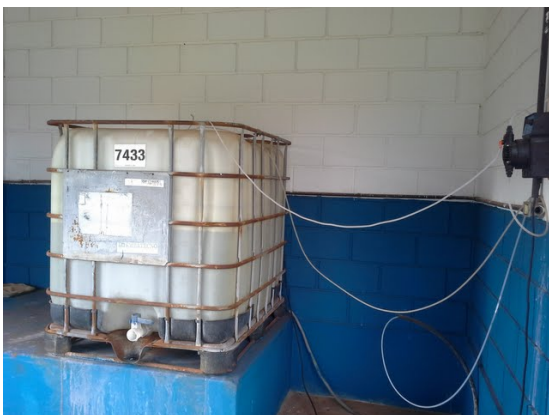
**Descrição(6):** Sistema de dosagem de flúor

- ✓ Não aplicação de Flúor à água tratada (Portaria 2914/2011 e Art. 12 da Resolução Estadual SS-65/2005).  
Prazo: Imediato

Faz 1 mês que a dosagem de flúor foi suspensa porque o equipamento de análise de flúor está em manutenção.

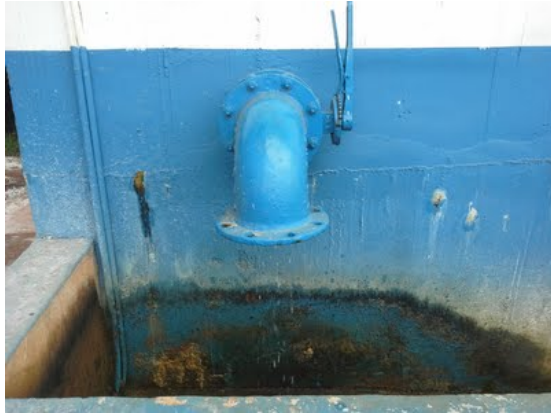
**Descrição(7):** Detalhe vazamento saída filtro

- ✓ Existência de vazamentos aparentes (Art. 2º da Lei Federal 11.445/2007). Prazo: Imediato

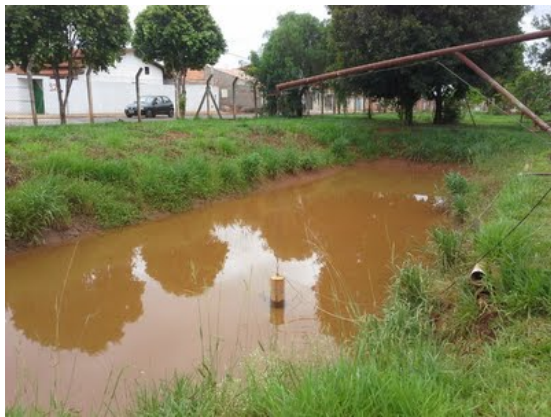
**Descrição(12):** Lagoa água lavagem dos filtros

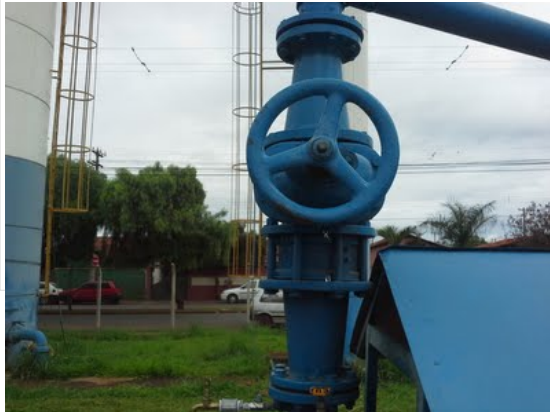
**Item 4.8:**

- ✓ Existência de vazamentos aparentes (Art. 2º da Lei Federal 11.445/2007). Prazo: Imediato

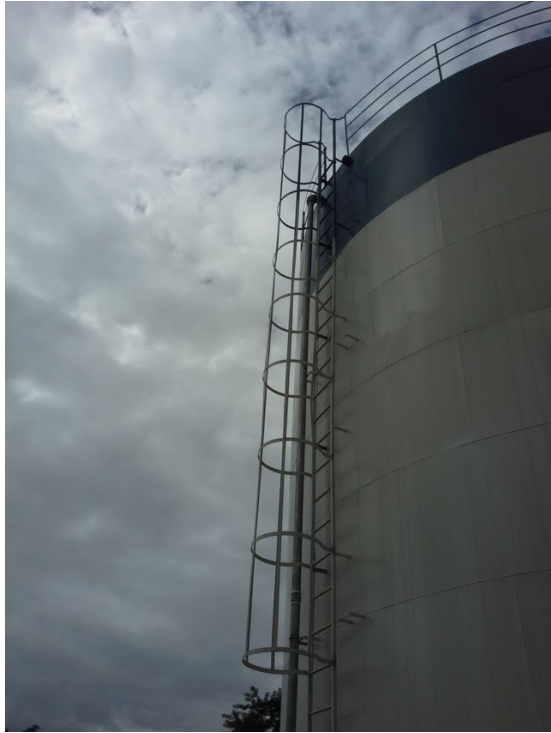
**Descrição(2):** Detalhe do guarda corpo
