**RELATÓRIO DE FISCALIZAÇÃO TÉCNICA DOS SISTEMAS DE ÁGUA E  
ESGOTO DO MUNICÍPIO DE  
CAMPINAS**

**PRESTADOR: SANASA - Sociedade de Abastecimento de Água e Saneamento S/A**

**Relatório R3 – Continuação do diagnóstico e Não Conformidades**

**Americana, dezembro de 2014**

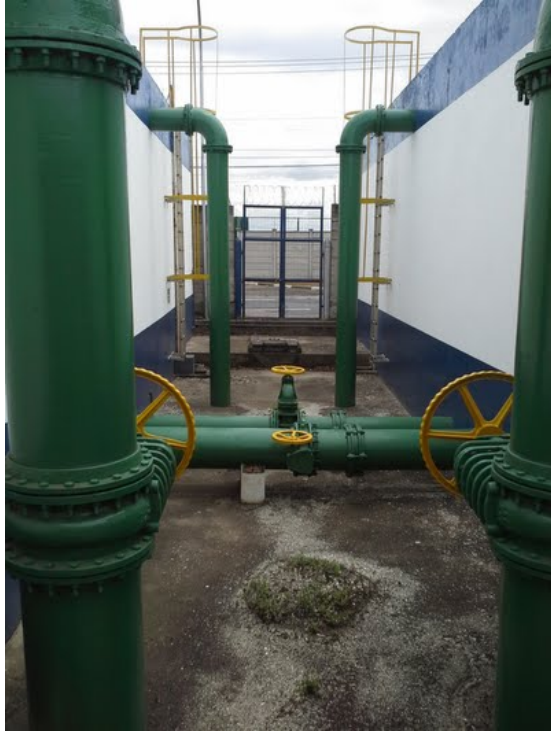
**Descrição(1):** Tubulação de entrada, tubo extravasar, vaso comunicantes

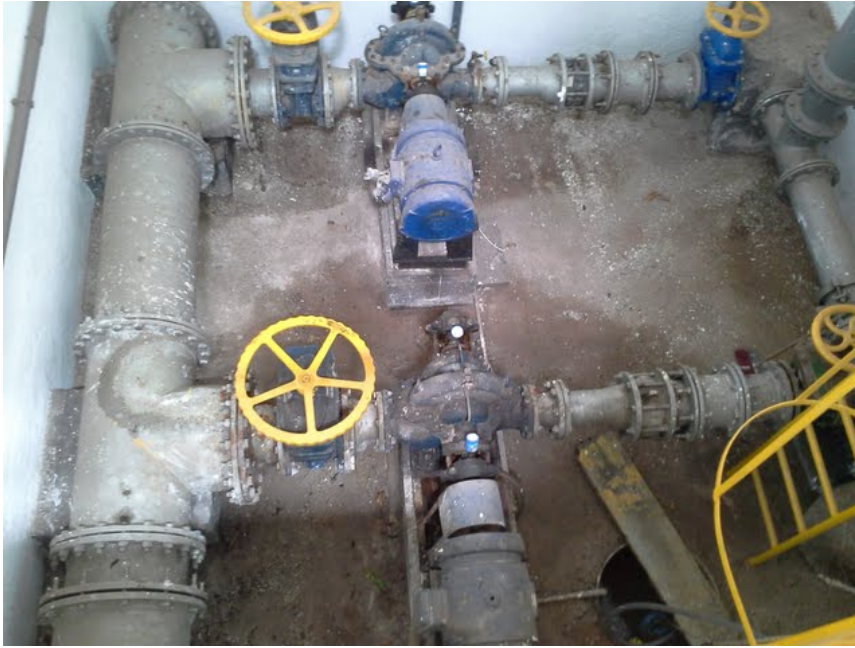
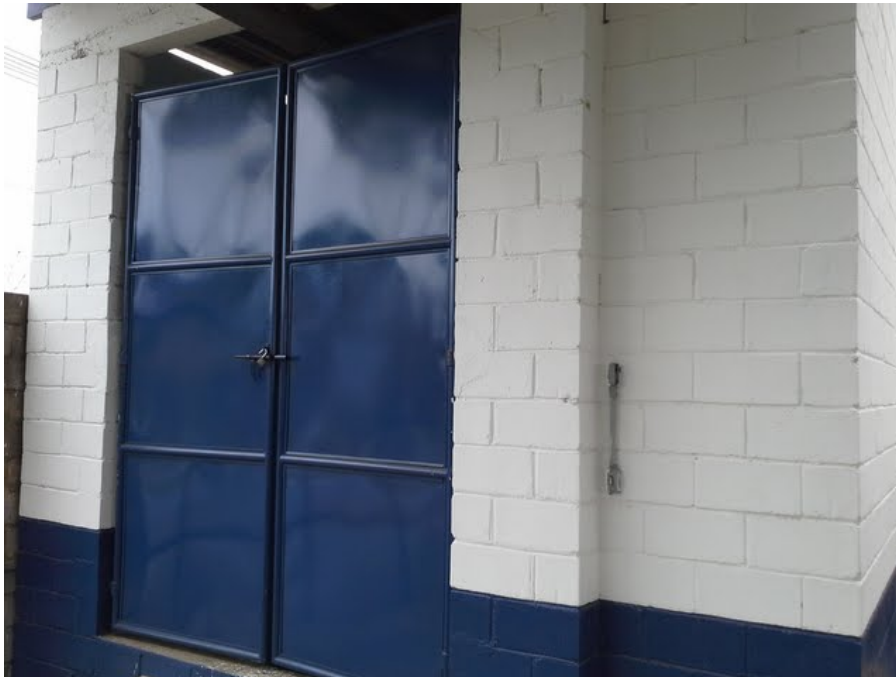
**Informações complementares:** Macro ultrassônico na tubulação.

**OBS.:** Sugere-se a instalação de extintor de incêndio no local. Foi verificada a existência de extintor de incêndio na área, porém distante da estação elevatória.
