**RELATÓRIO DE FISCALIZAÇÃO TÉCNICA DOS SISTEMAS DE ÁGUA E  
ESGOTO DO MUNICÍPIO DE  
CAPIVARI**

**PRESTADOR: SAAE – SERVIÇO AUTÔNOMO DE ÁGUA E ESGOTO**

**Relatório R3 – Continuação do Diagnóstico e Não Conformidades**

**Americana, novembro de 2014**

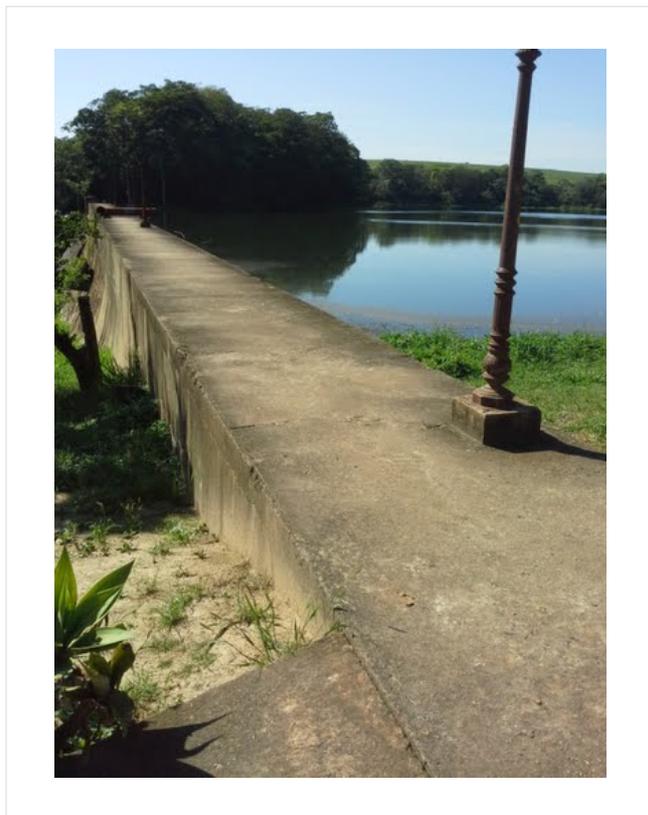
### Item 3.1:

- ✓ A área não está devidamente cercada (Art. 2º da Lei Federal 11.445/2007). Prazo: Em até 180 dias

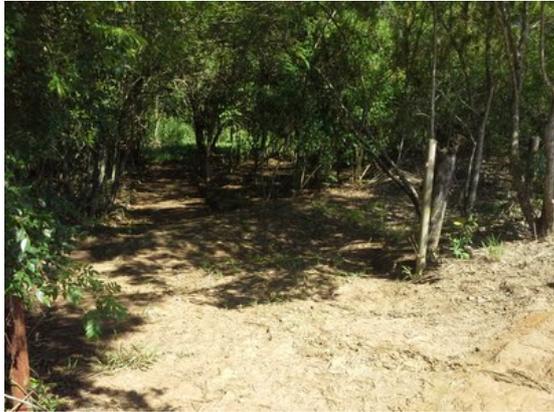
### Item 3.1:

- ✓ A área não está devidamente cercada (Art. 2º da Lei Federal 11.445/2007). Prazo: Em até 180 dias

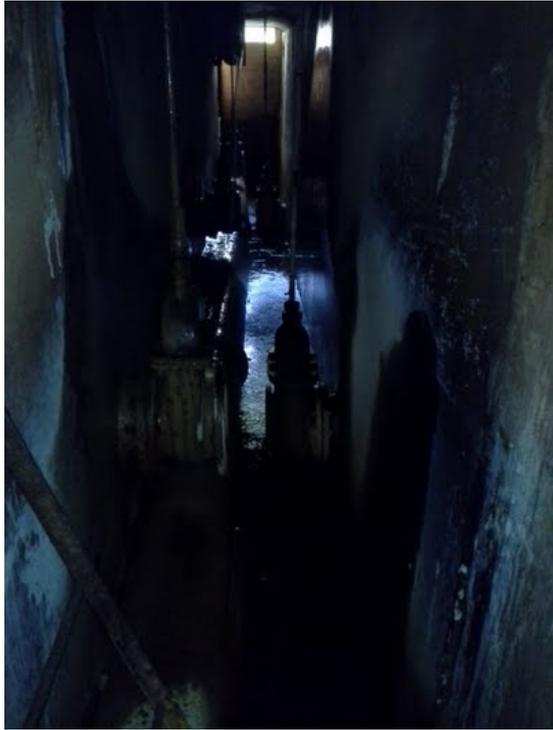
**Descrição(7):** Vazamentos na saída dos filtros

- ✓ Existência de vazamentos aparentes (Art. 2º da Lei Federal 11.445/2007). Prazo: Imediato

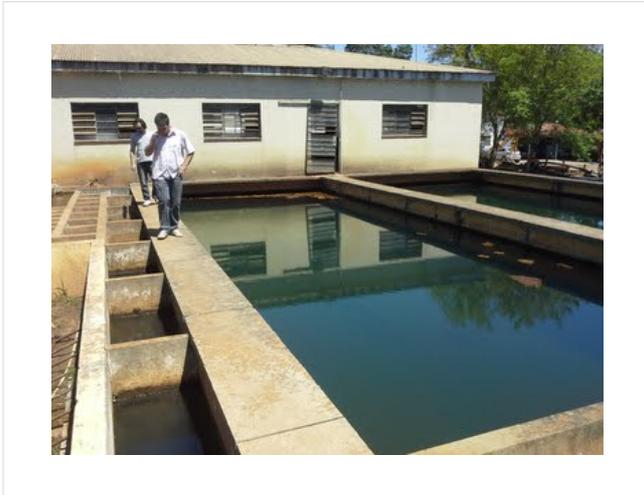
### Item 5.12:

- ✓ Existência de locais sem guarda-corpos ou escadas adequadas (Art. 5.21.1 da NBR 12216/1992). Prazo: Imediato

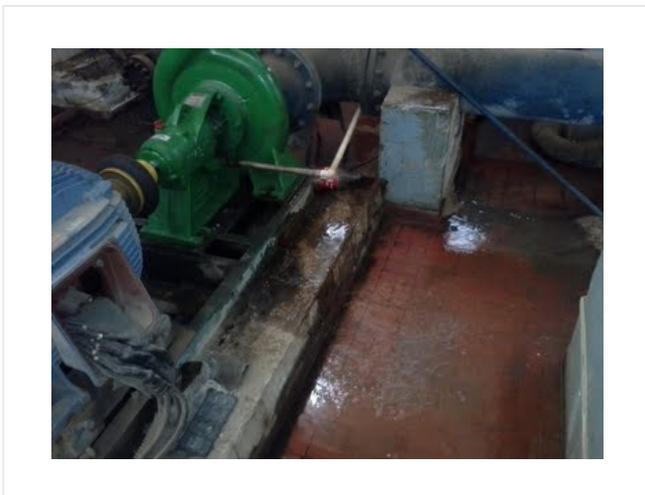
**Item 4.7:**

- ✓ Drenagem inadequada de água de lubrificação de gaxetas (Art. 5.5.2.1 da NBR 12214/1992). Prazo: Em até 180 dias

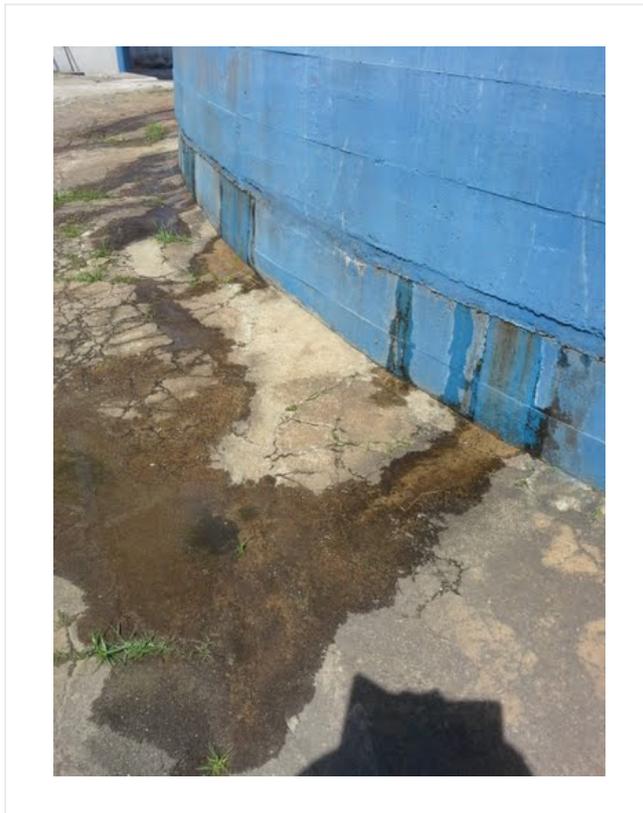
**Item 6.3:**

- ✓ Existência de vazamentos aparentes nas instalações (Art. 2º da Lei Federal 11.445/2007). Prazo: Imediato

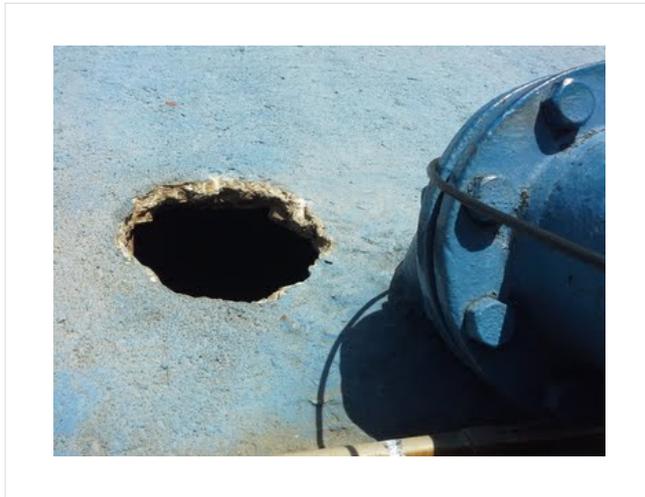
**Item 6.10:**

- ✓ O reservatório sem tampas de inspeção em boas condições (Art. 5.13 da NBR 12217/1994). Prazo: Imediato

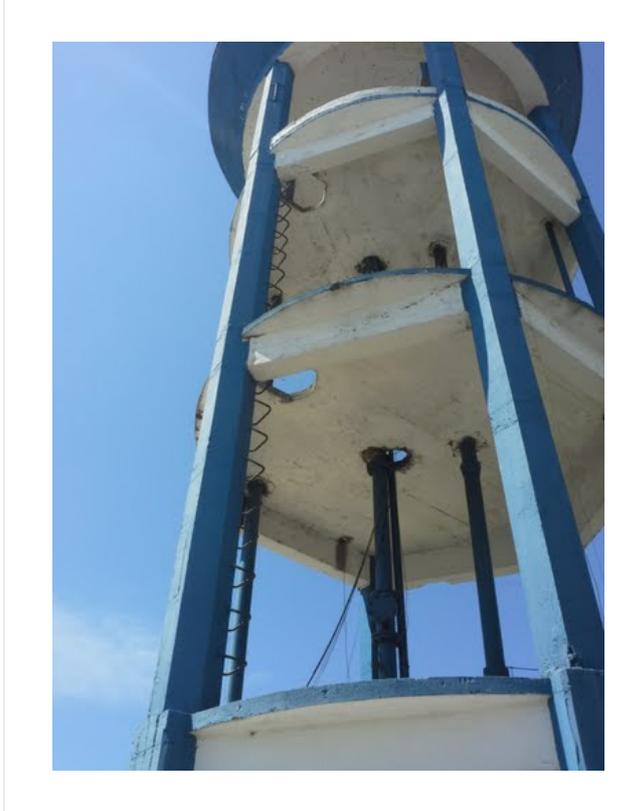
**Item 6.6:**

- ✓ Inexistência de guarda-corpo de proteção na escada externa dos reservatórios elevados (Art. 5.16.6 da NBR 12217/1994). Prazo: Em até 180 dias

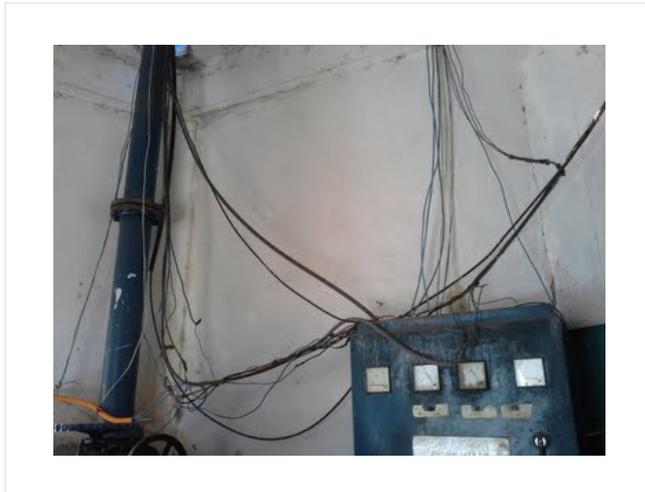
Descrição(2): Necessidade de adequação das instalações elétricas

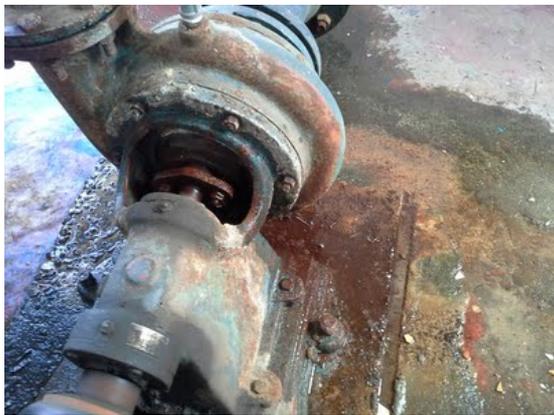
### Item 4.7:

- ✓ Drenagem inadequada de água de lubrificação de gaxetas (Art. 5.5.2.1 da NBR 12214/1992). Prazo: Em até 180 dias

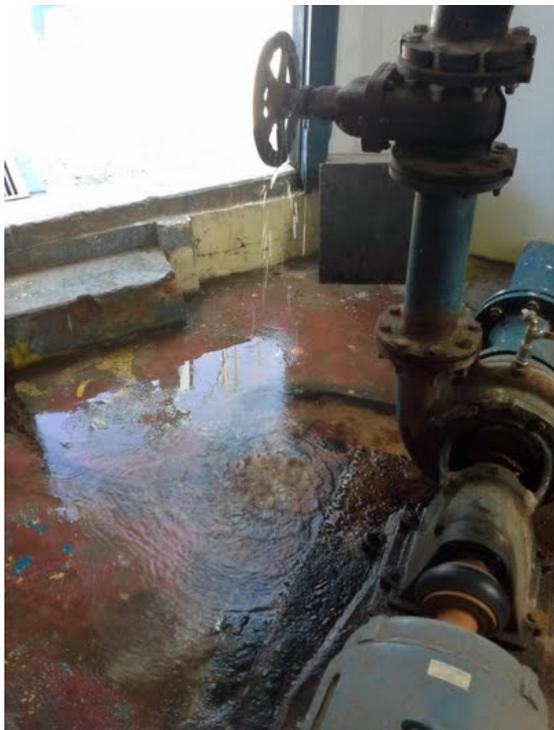
### Item 4.8:

- ✓ Existência de vazamentos aparentes (Art. 2º da Lei Federal 11.445/2007). Prazo: Imediato

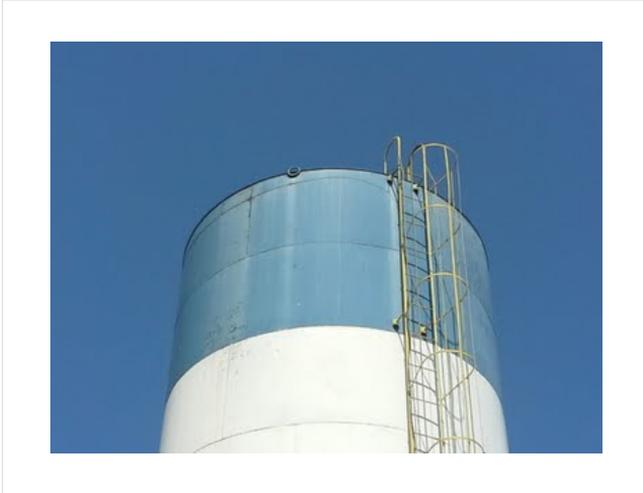
**Item 6.5:**

- ✓ Inexistência de guarda corpo na laje de cobertura (Art. 5.16.6 da NBR 12217/1994). Prazo: Em até 180 dias
