### 3.1.13 Reservatório do Condomínio Recanto da Colina

# Reservatório do Condomínio Recanto da Colina

## Agência Reguladora ARES-PCJ

**Data da inspeção:** 30/04/2015

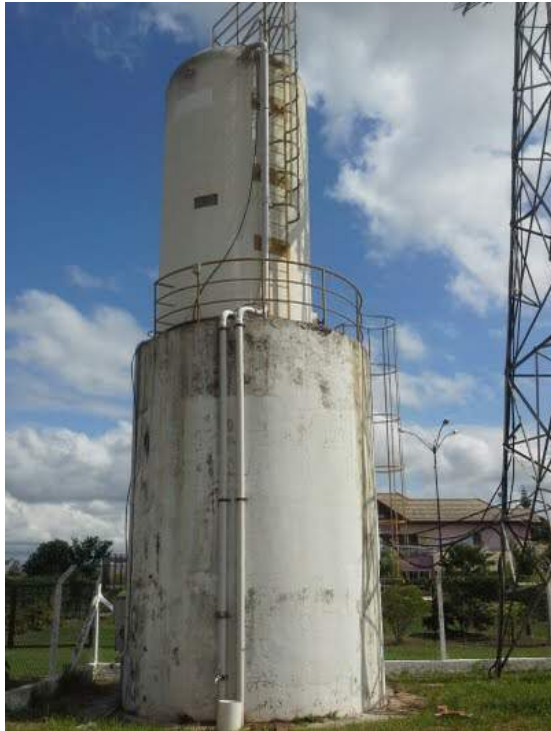
**Imagem(1):**

**Descrição(1):** Vista geral do reservatório

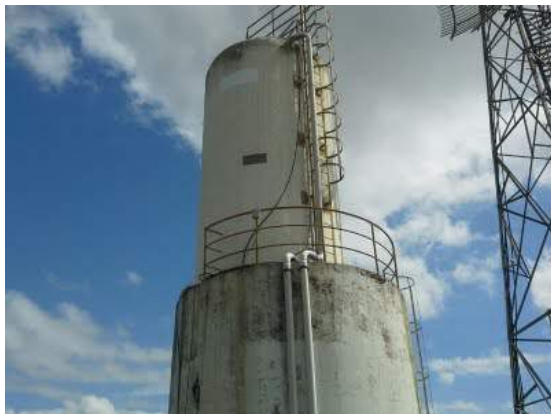
**Imagem(2):**

**Descrição(2):** Vista detalhada do reservatório

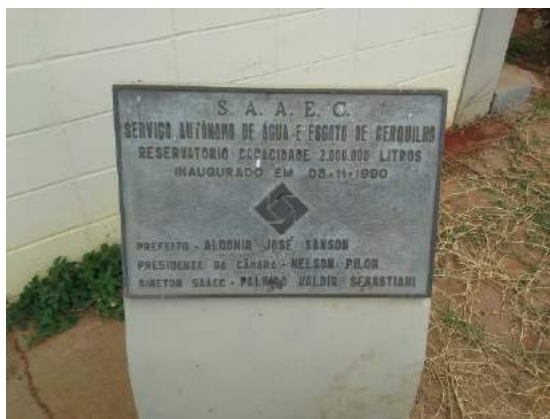
**Imagem(1):**

**Descrição(1):** Vista geral da identificação do reservatório

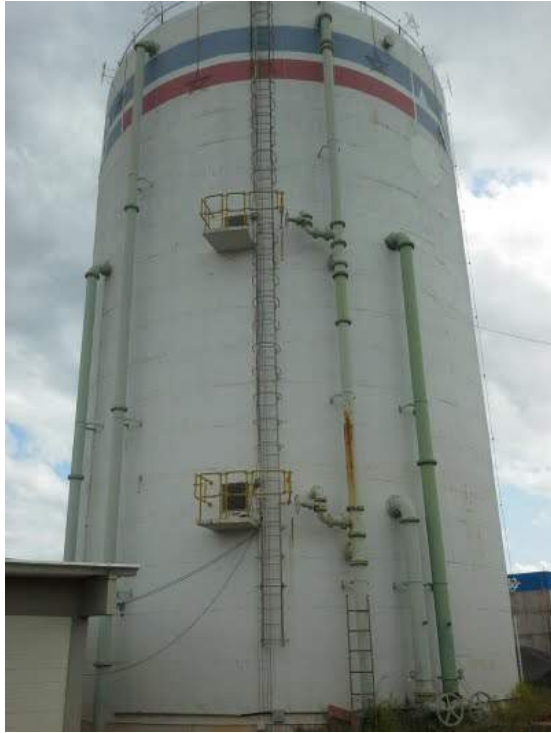
**Imagem(2):**

**Descrição(2):** Vista geral do reservatório

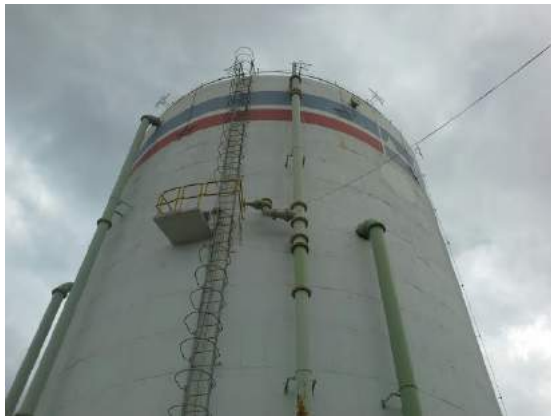
**Imagem(3):**

**Descrição(3):** Vista do detalhamento do reservatório

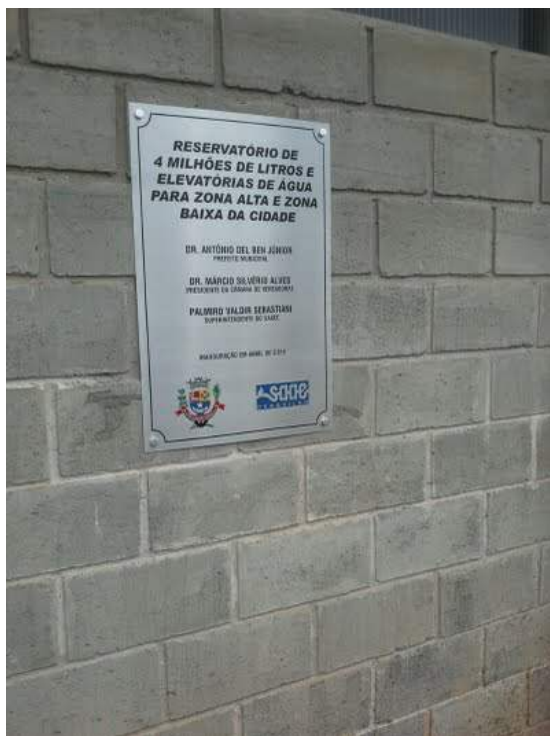
**Imagem(1):**

**Descrição(1):** Vista geral da identificação do reservatório

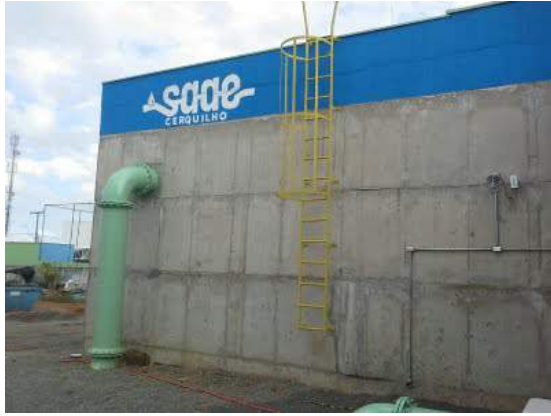
**Imagem(2):**

**Descrição(2):** Vista geral do reservatório

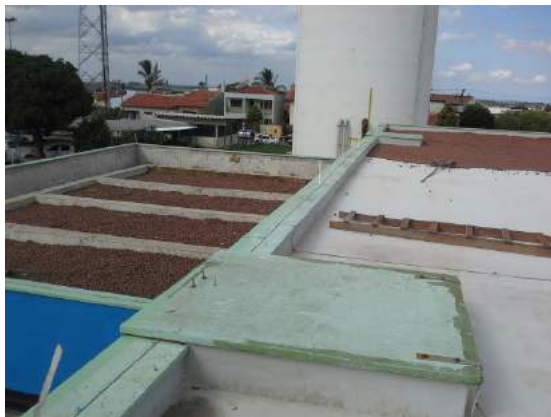
**Imagem(3):**

**Descrição(3):** Vista superior do reservatório

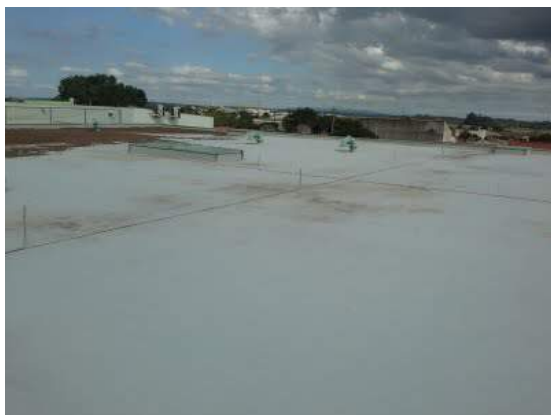
**Imagem(4):**

**Descrição(4):** Vista geral superior do reservatório

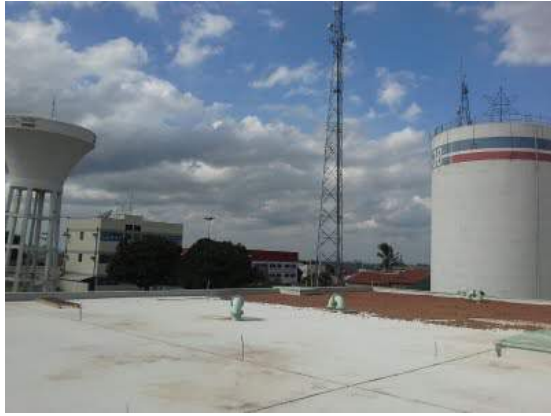
**Imagem(5):**

**Descrição(5):** Vista geral dos 3 reservatórios da sede

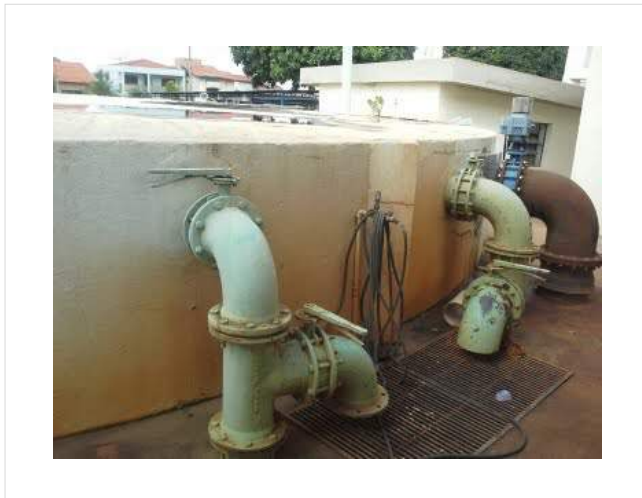
**Imagem(1):**

**Descrição(1):** Vista geral do reservatório

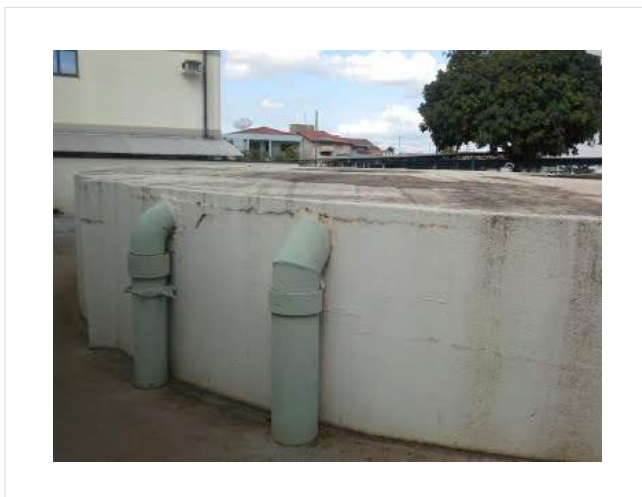
**Imagem(2):**

**Descrição(2):** Vista geral do reservatório

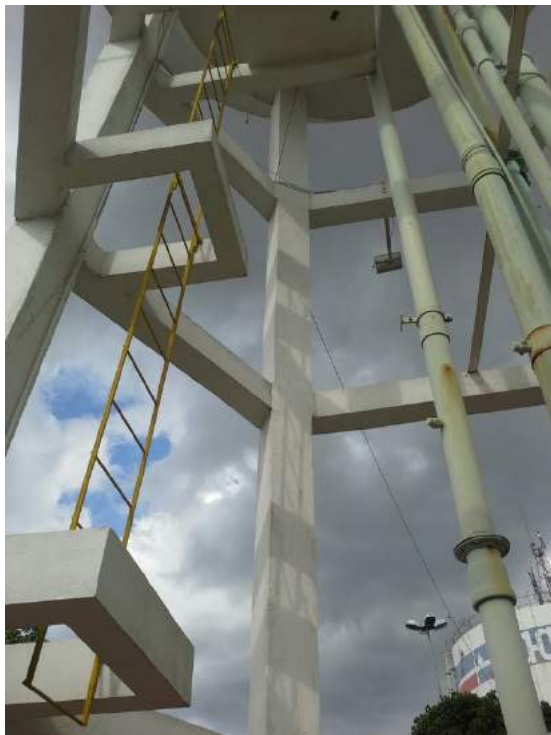
**Imagem(1):**

**Descrição(1):** Vista geral do reservatório

- ✓ Inexistência de guarda-corpo de proteção na escada externa dos reservatórios elevados (Art. 5.16.6 da NBR 12217/1994). Prazo: Em até 180 dias

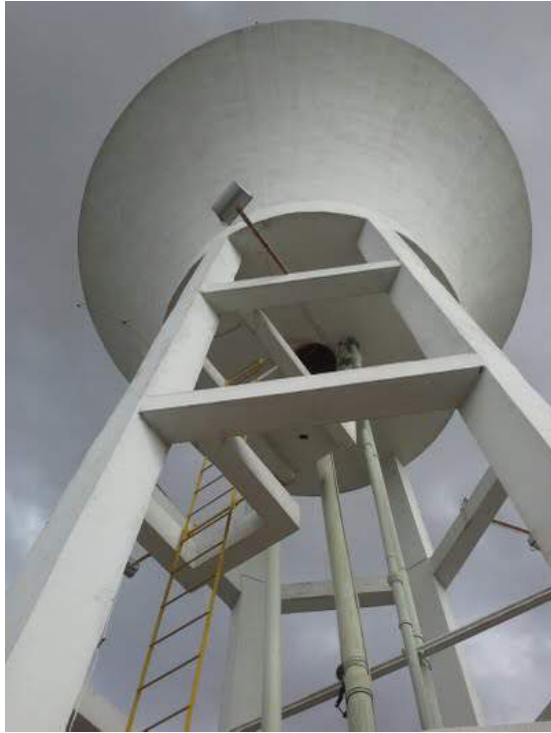
**Imagem(2):**

**Descrição(2):** Vista geral do reservatório

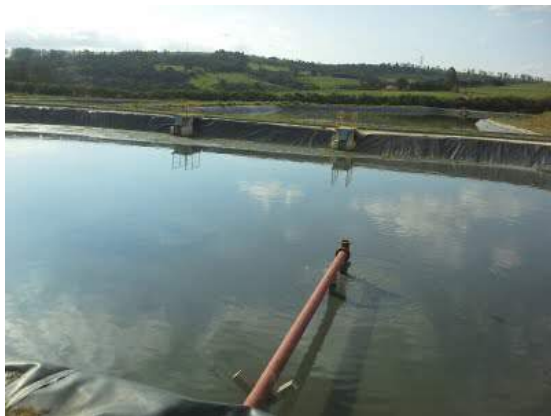
**Imagem(1):**

**Descrição(1):** Vista geral das lagoas

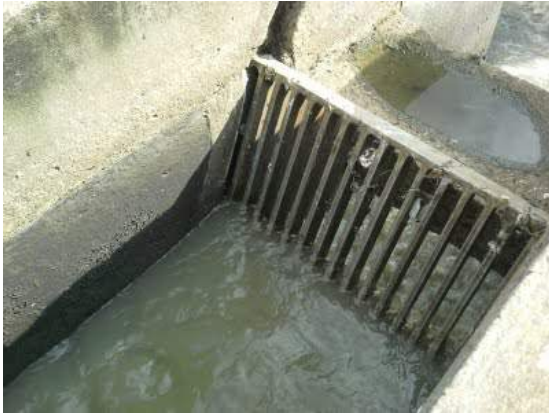
**Imagem(2):**

**Descrição(2):** Vista detalhada do gradeamento grosseiro da estação

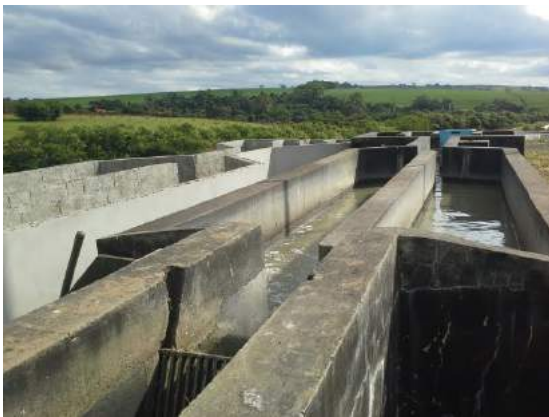
**Imagem(3):**

**Descrição(3):** Vista geral do tratamento preliminar da estação

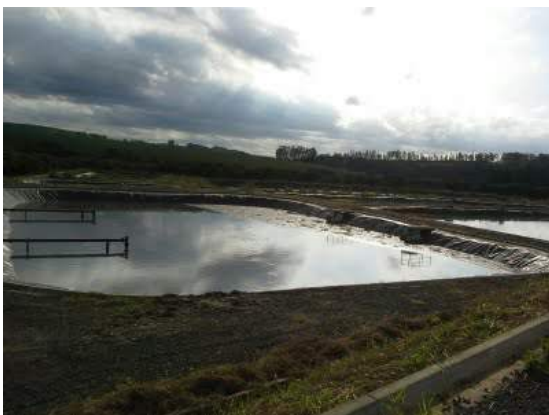
**Imagem(4):**

**Descrição(4):** Vista geral das lagoas em operação e ampliação

**Informações complementares:** Segundo informações, está sendo realizada a ampliação da estação de um novo módulo de tratamento preliminar e mais um conjunto de lagoas anaeróbia e facultativa.

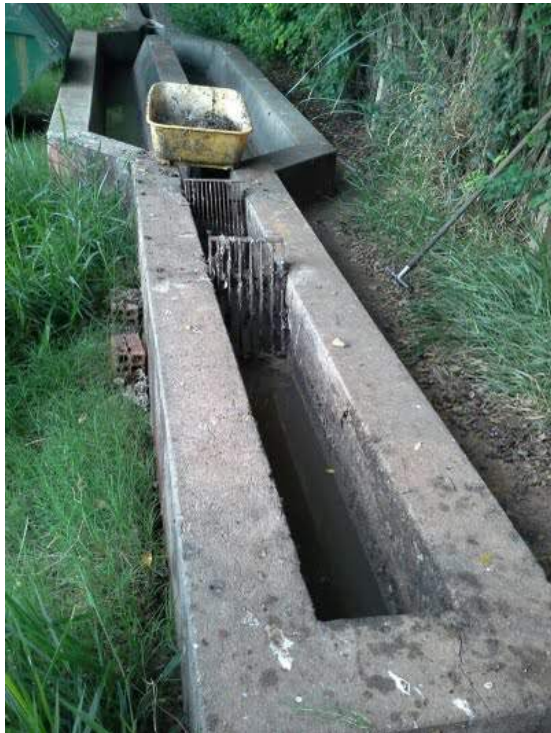
**Imagem(1):**

**Descrição(1):** Vista geral do tratamento preliminar da estação

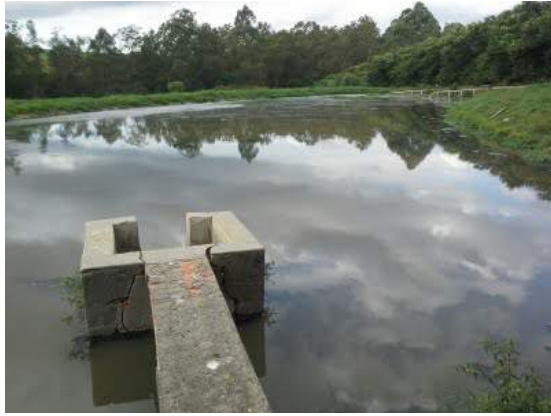
**Imagem(2):**

**Descrição(2):** Vista geral da lagoa anaeróbia da estação

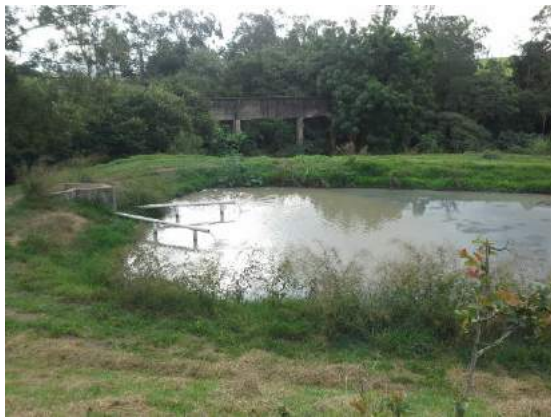
**Imagem(3):**

**Descrição(3):** Vista geral de uma das lagoas facultativas da estação

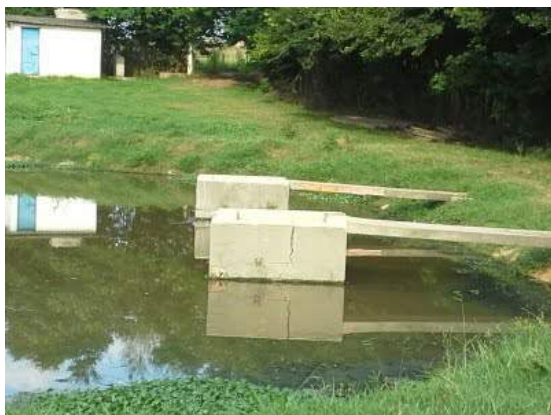
**Imagem(4):**

**As condições gerais de higiene e segurança são adequadas?: Não**

**Descrição(4):** Ausência de guarda-corpo na passarela de acesso da lagoa anaeróbia da estação

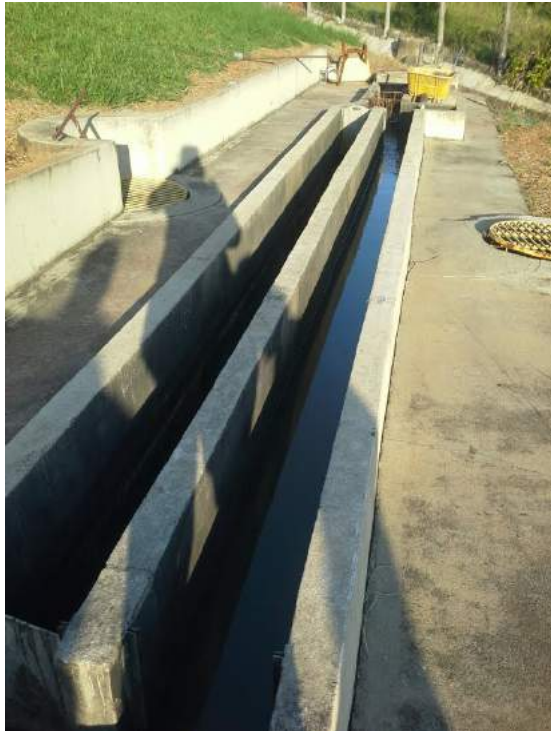
**Imagem(1):**

**Descrição(1):** Vista geral do tratamento preliminar primário da estação

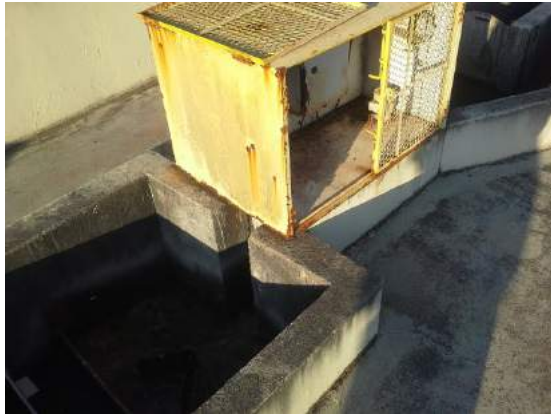
**Imagem(2):**

**Descrição(2):** Vista geral da calha parshall e medidor de vazão eletromagnético da estação

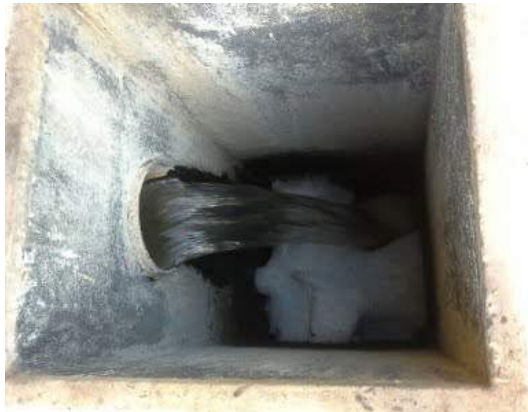
**Imagem(3):**

**Descrição(3):** Vista detalhada da saída do efluente tratado da estação

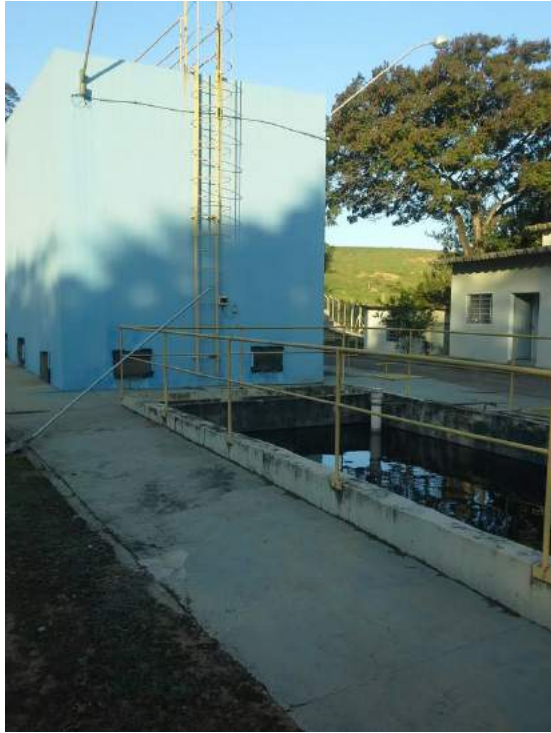
**Imagem(4):**

**Descrição(4):** Vista geral do filtro biológico aerado

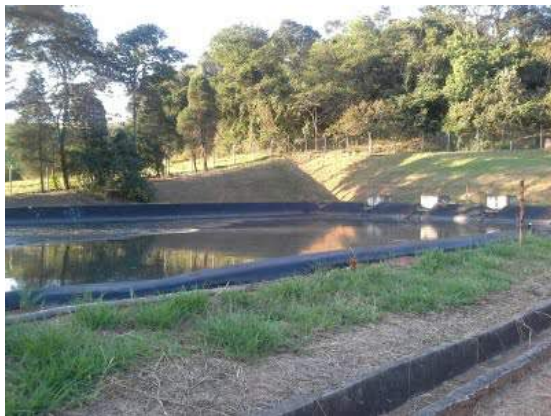
**Imagem(5):**

**Descrição(5):** Vista geral da lagoa anaeróbia

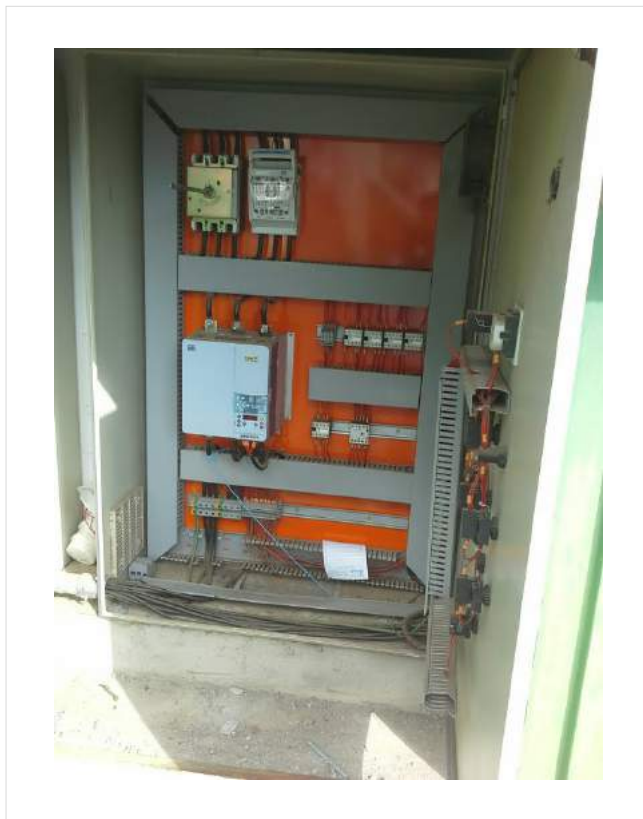
**Imagem(1):**

**Descrição(1):** Vista geral do painel elétrico da elevatória

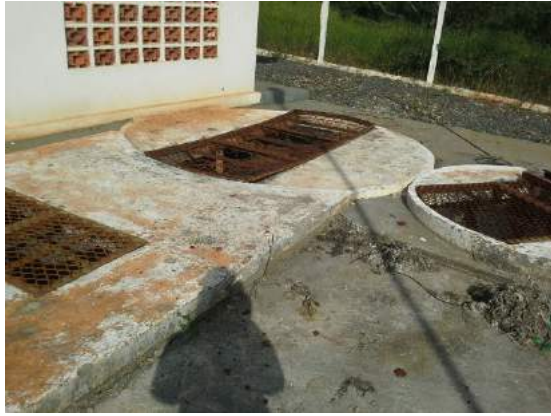
**Imagem(2):**

**Descrição(2):** Vista geral dos poços de sucção e caixa de válvulas e registros da elevatória

**Informações complementares:** A grade de proteção do poço de sucção e caixa de válvulas e registros precisa ser substituída, pois está em condições precárias.

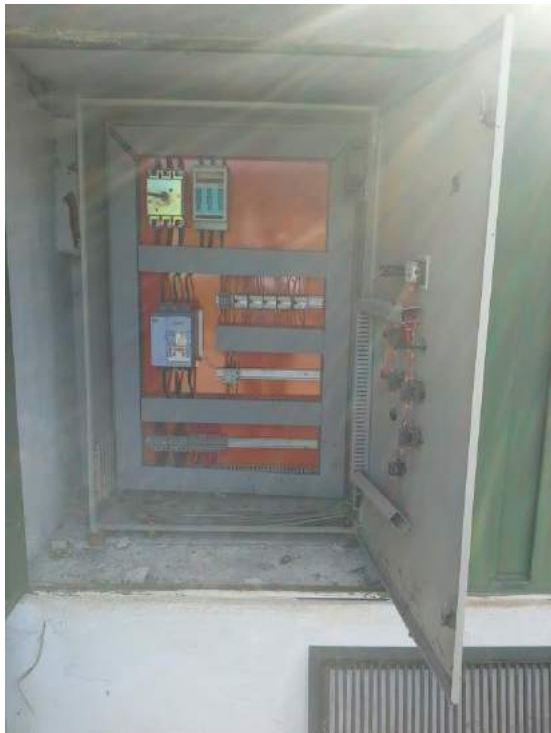
**Imagem(1):**

**Descrição(1):** Vista geral do painel elétrico da elevatória

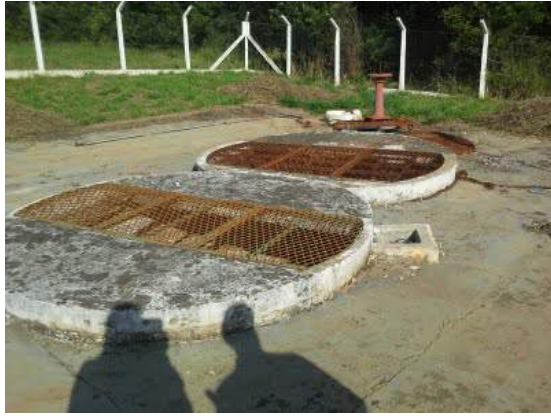
**Imagem(2):**

**Descrição(2):** Vista geral do poço de sucção e caixa de válvulas e registros da elevatória

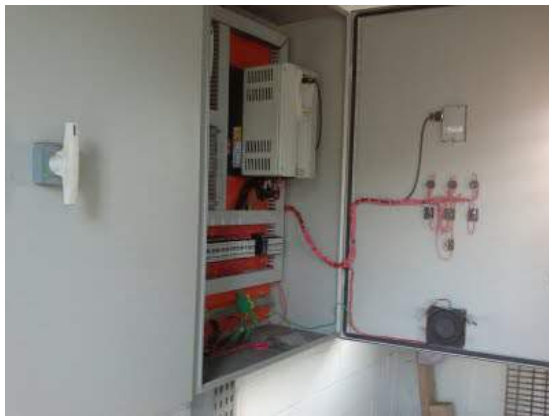
**Imagem(1):**

**Descrição(1):** Vista geral do painel elétrico da elevatória

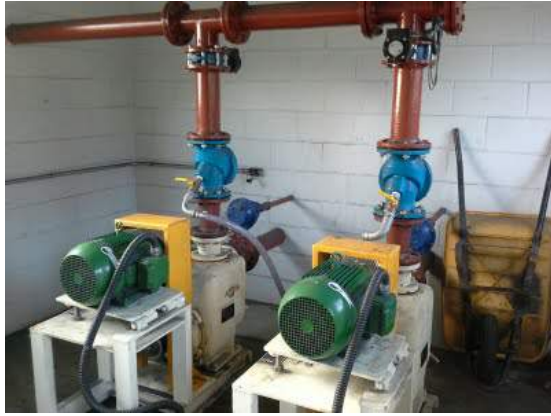
**Imagem(2):**

**Descrição(2):** Vista geral do conjunto moto-bomba instalada e reserva da elevatória

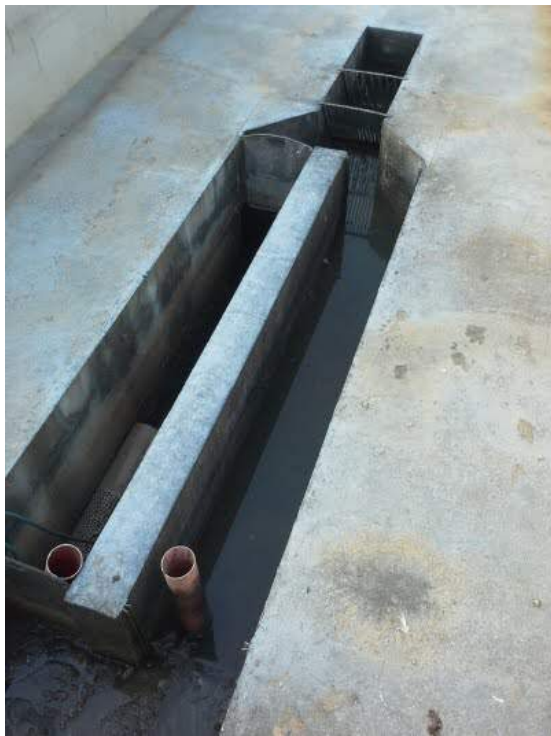
**Imagem(3):**

**Descrição(3):** Vista geral do tratamento preliminar da elevatória

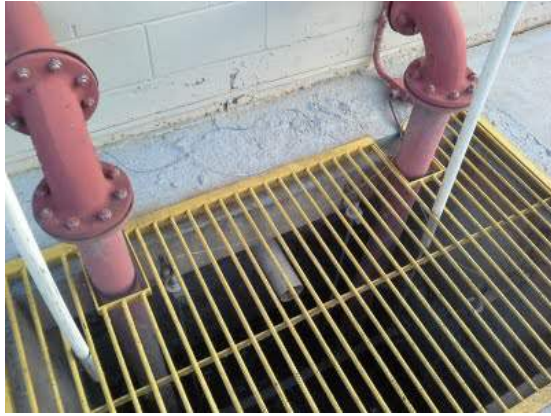
**Imagem(4):**

**Descrição(4):** Vista geral do poço de sucção da elevatória

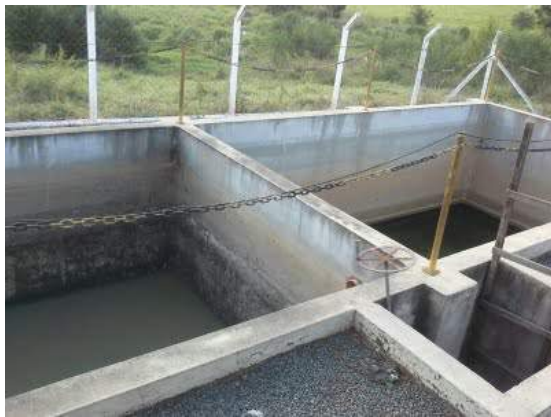
**Imagem(5):**

**Descrição(5):** Vista geral do tanque pulmão

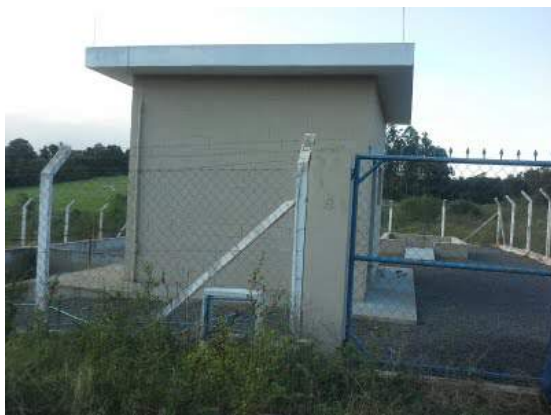
**Imagem(6):**

**Descrição(6):** Vista geral da elevatória
