**RELATÓRIO DE FISCALIZAÇÃO TÉCNICA DO SISTEMA DE
ABASTECIMENTO DE ÁGUA DO MUNICÍPIO DE
CORDEIRÓPOLIS**

**PRESTADOR: SAAE – SERVIÇO AUTÔNOMO DE ÁGUA E ESGOTO DE
CORDEIRÓPOLIS**

Relatório R3 – Continuação Diagnóstico e Não Conformidades

Americana, novembro de 2014

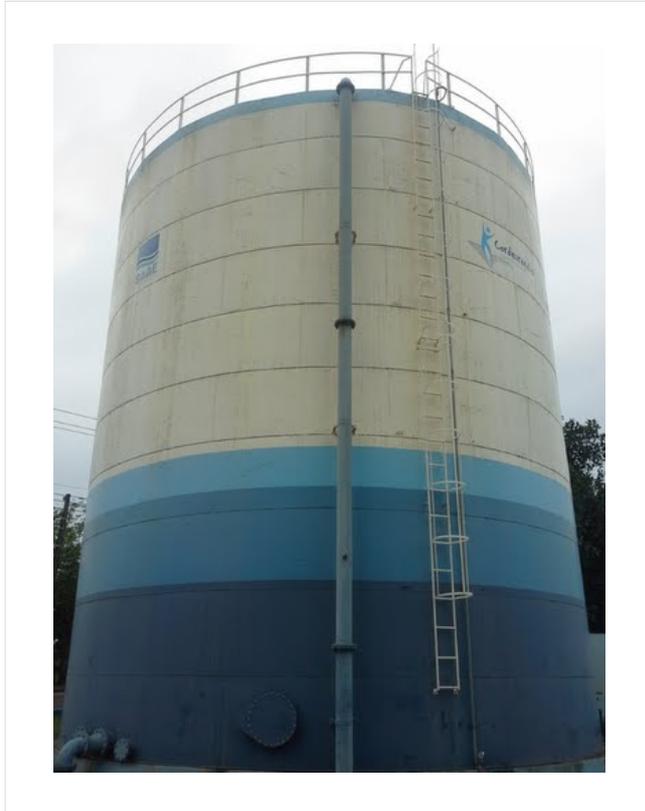
Imagem(1):

Descrição(1): Reservatório apoiado

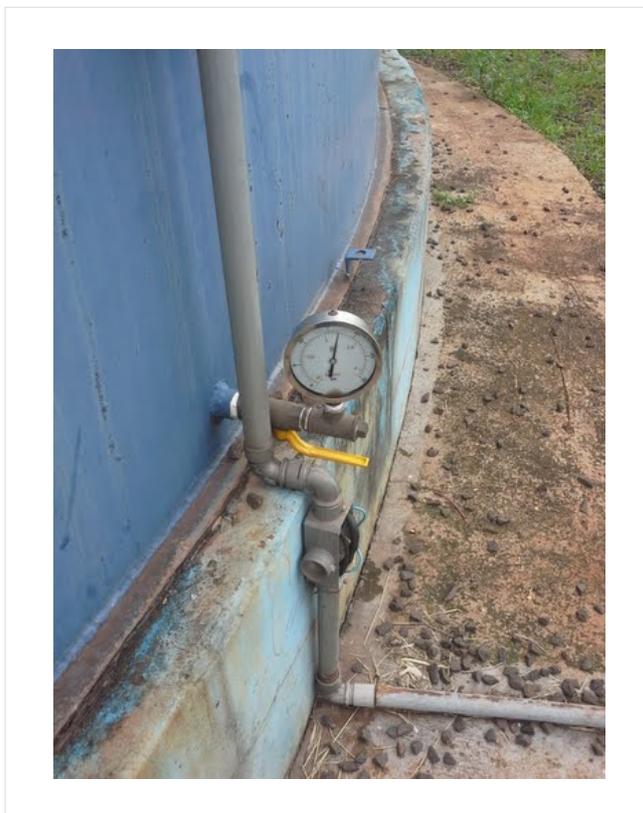
Imagem(3):

Descrição(3): Manômetro

Informações complementares: Possui manômetro abastecer zona sul e parte zona norte

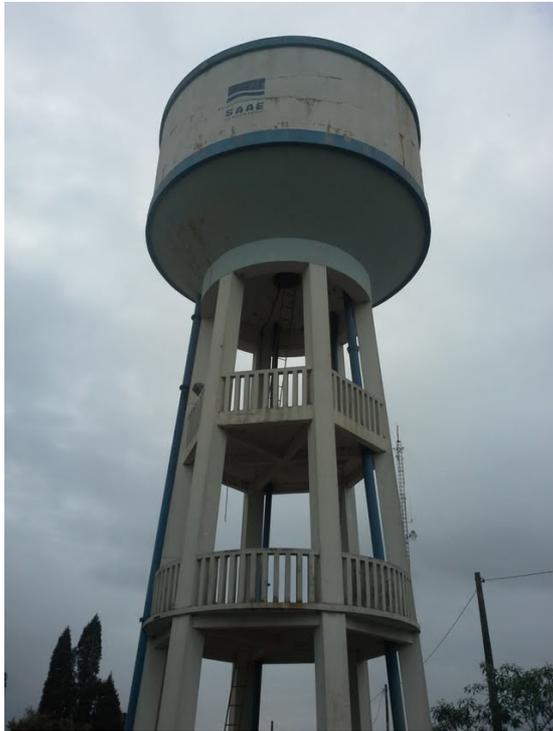
Imagem(1):

Descrição(1): Reservatório elevado

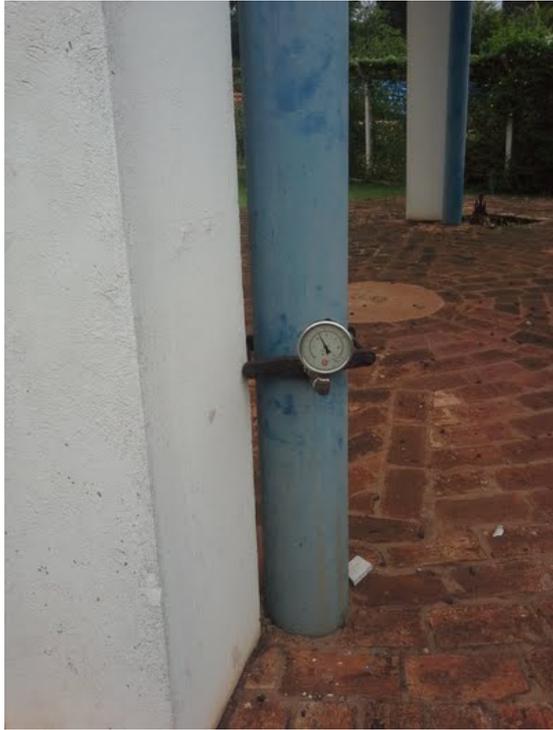
Imagem(2):

Descrição(2): Manômetro

Informações complementares: Possui manômetro.

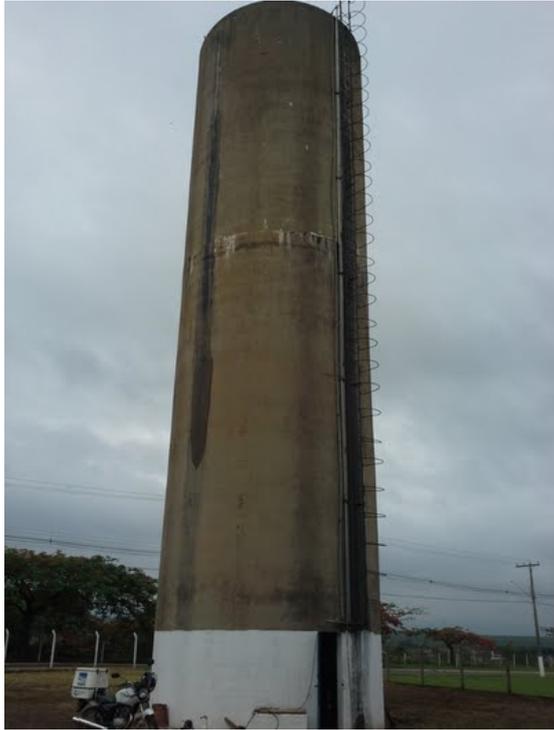
Imagem(2):

Descrição(2): Reservatório elevado Vila Boteon

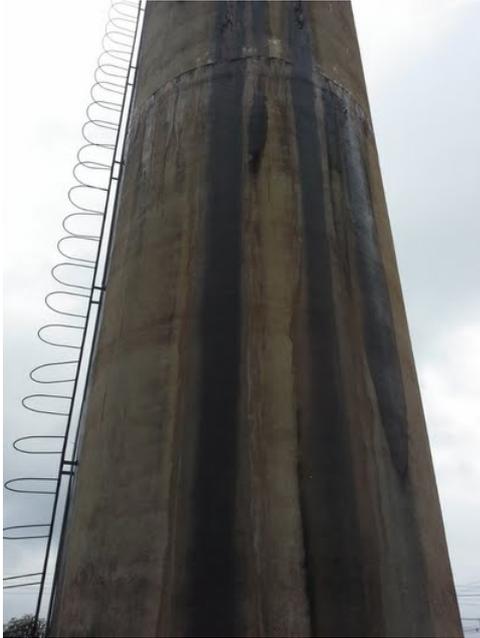
Item 6.3:

- ✓ Existência de vazamentos aparentes nas instalações (Art. 2º da Lei Federal 11.445/2007). Prazo: Imediato

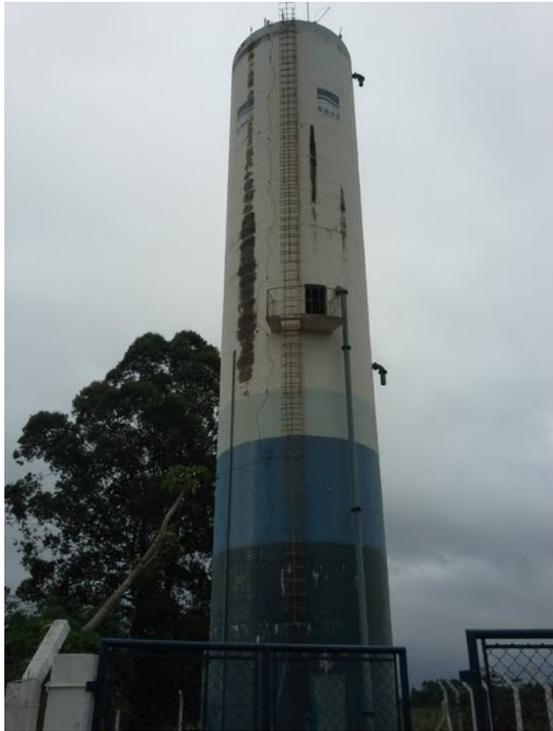
Imagem(1):

Descrição(1): Reservatório

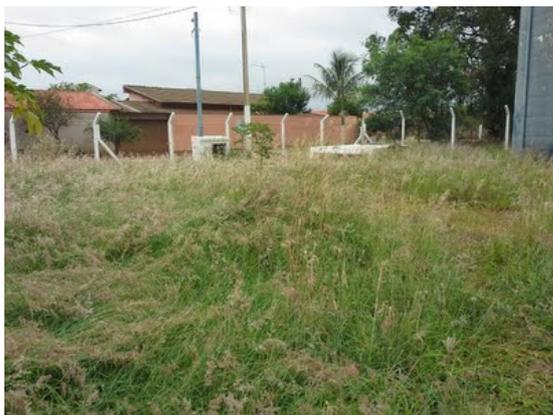
Imagem(2):

As condições de limpeza da área são boas? : Não

Descrição(2): Detalhe da área do reservatório que necessita de limpeza.

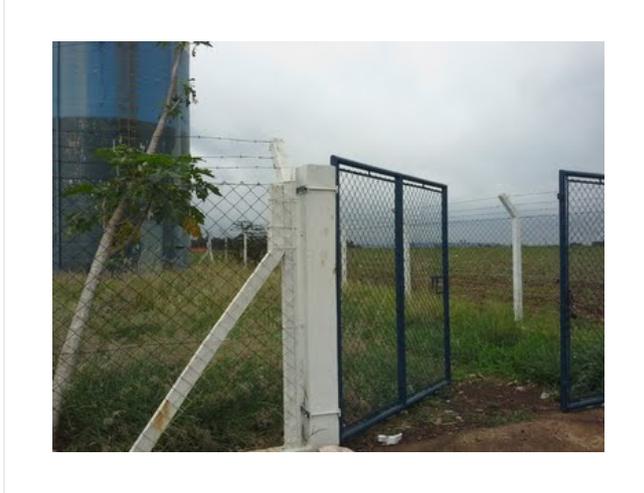
Item 6.2:

- ✓ Ausência de identificação da área (Art. 2º da Lei Federal 11.445/2007). Prazo: Em até 180 dias

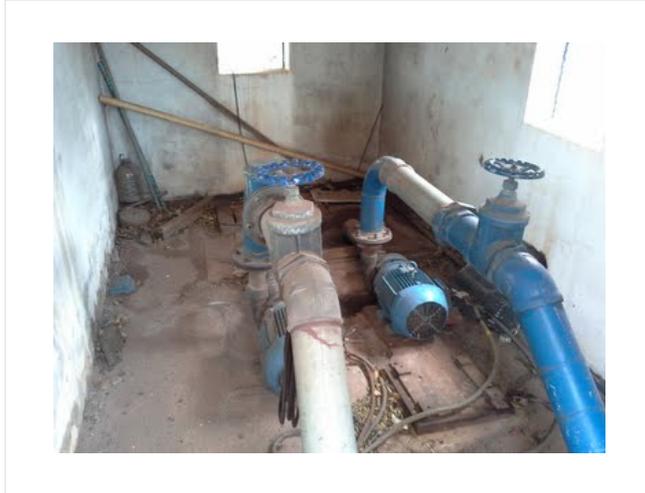
Imagem(1):

Descrição(1): Casa de bombas Vila Boteon

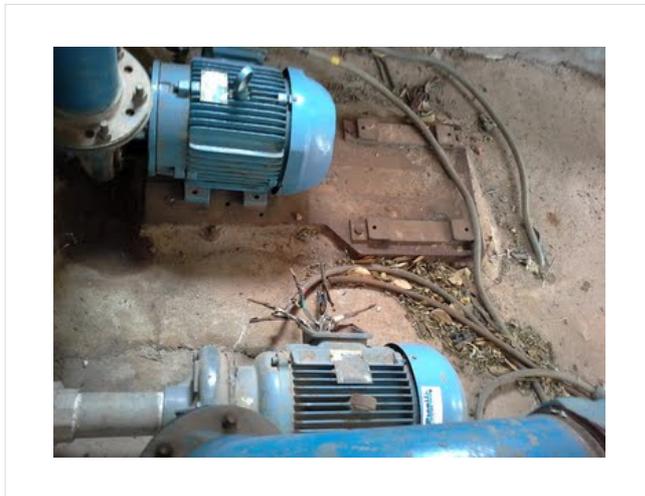
Imagem(2):

Quais condições aparentes dos quadros e cabos elétricos?: Ruim

Descrição(2): Detalhes das instalações elétricas (necessário adequação)

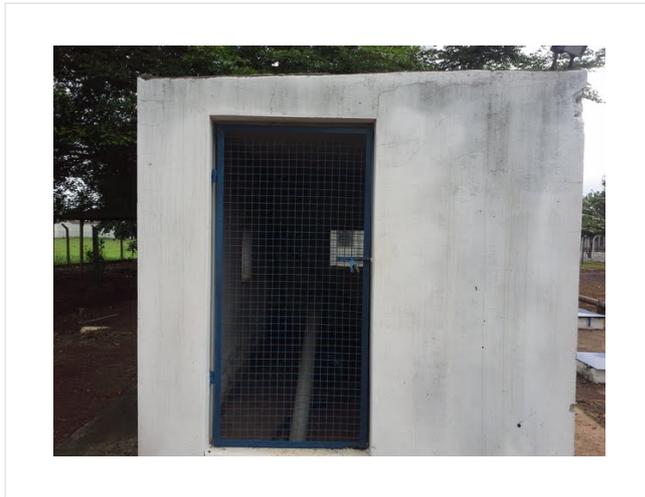
Item 4.5:

✓ Ausência de identificação da área (Art. 2º da Lei Federal 11.445/2007). Prazo: Em até 180 dias

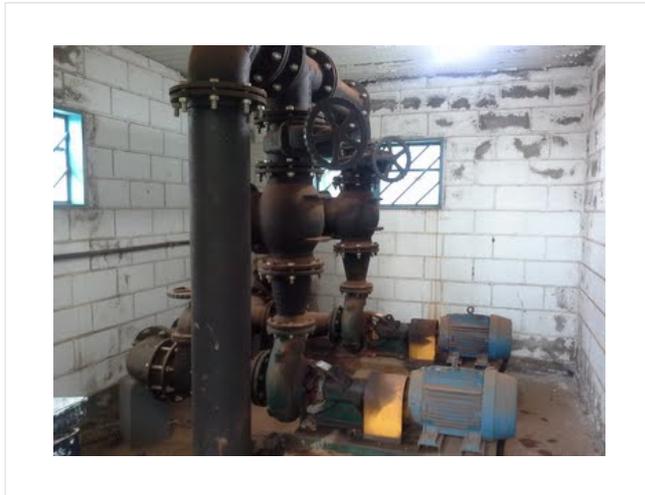
Imagem(1):

Descrição(1): Casa de bombas

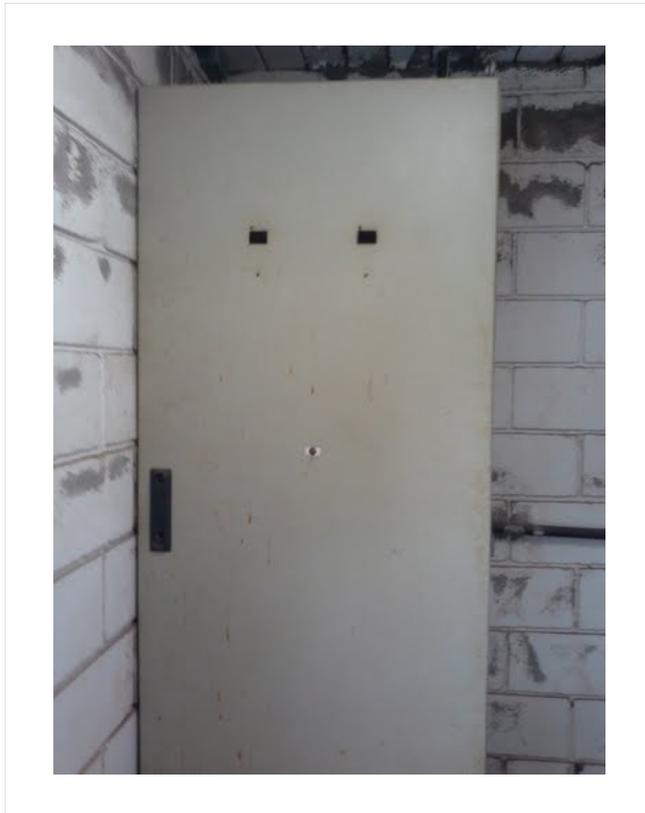
Imagem(2):

Descrição(2): Painel elétrico

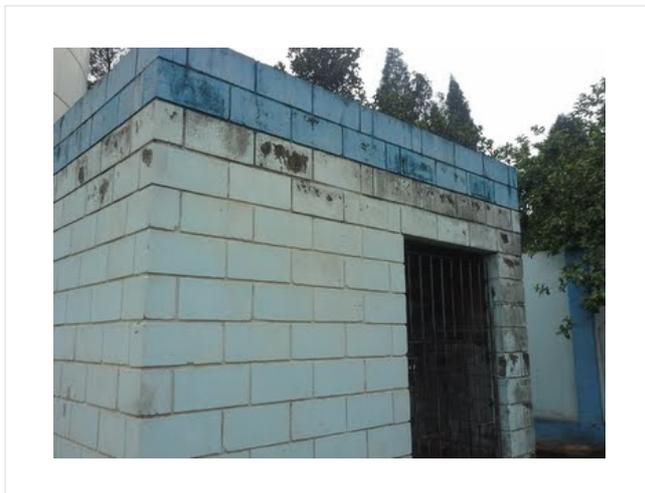
Item 4.5:

- ✓ Ausência de identificação da área (Art. 2º da Lei Federal 11.445/2007). Prazo: Em até 180 dias

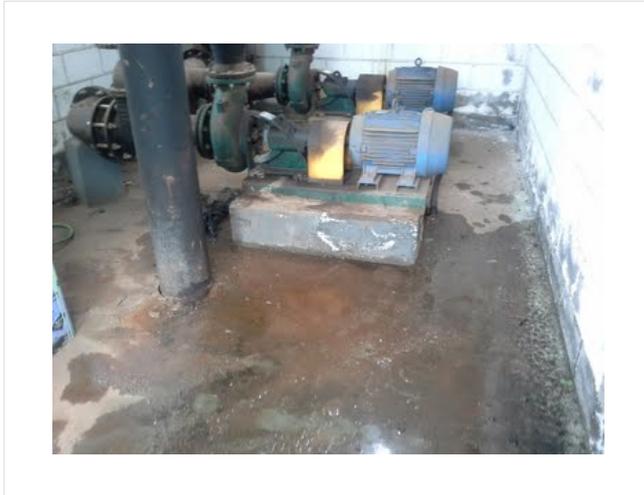
Item 4.7:

- ✓ Drenagem inadequada de água de lubrificação de gaxetas (Art. 5.5.2.1 da NBR 12214/1992). Prazo: Em até 180 dias
