RELATÓRIO DE FISCALIZAÇÃO TÉCNICA DOS SISTEMAS DE ÁGUA E ESGOTO DO MUNICÍPIO DE CORUMBATAÍ

PRESTADOR: PREFEITURA MUNICIPAL DE CORUMBATAÍ

Relatório R3 – Continuação Diagnóstico e Não Conformidades

Americana, janeiro de 2015

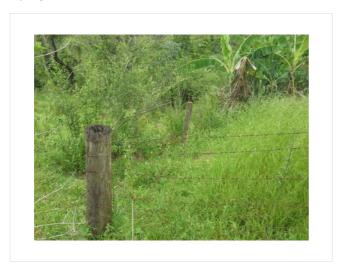
Item 3.1:

√ A área não está devidamente cercada (Art. 2º da Lei Federal 11.445/2007). Prazo: Em até 180 dias

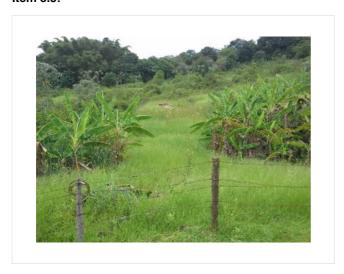
Item 3.5:
✓ Ausência de identificação da área (Art. 2º da Lei Federal 11.445/2007). Prazo: Em até 180 dias
Item 3.5:

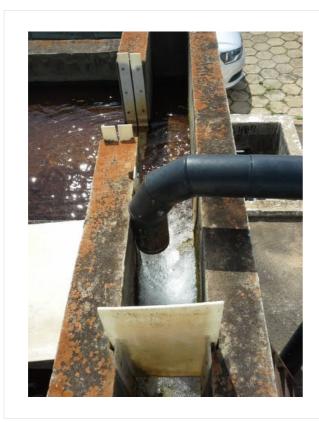
Imagem(1):

Descrição(1): Chegada água bruta

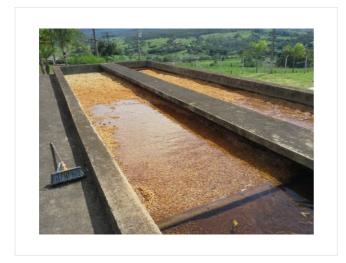
Imagem(2):

Descrição(2): Filtro dinâmico

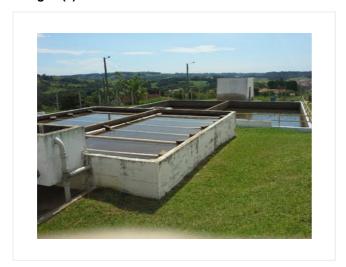
Imagem(3):

Descrição(3): Filtros ascendente e lento

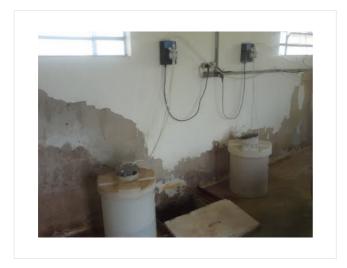
Imagem(4):

Descrição(4): Sistema de dosagem cloro e flúor

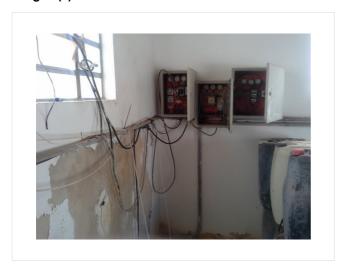
Imagem(5):

Descrição(5): Detalhe dos paineis e cabos da casa de dosagem de produtos químicos **Imagem(6):**

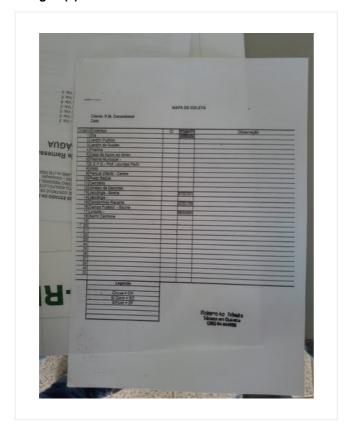
Descrição(6):Programa de monitoramento de água (análises terceirizadas)

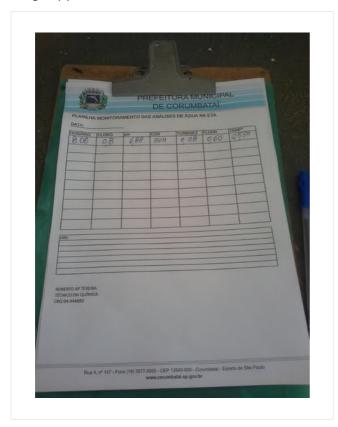
Imagem(7):

Descrição(7): Resultado da análise realizada no dia da inspeção, mas durante as férias do técnico não foram realizadas análises para controle do processo de tratamento.

√ Não realização do controle de parâmetros mínimos do processo (Alumínio, Cloros Residual Livre e Total, Coagulação, Cor, Fluoreto, pH e Turbidez) (Art. 5.20.1.3 da NBR 12216/1992). Prazo: Em até 180 dias

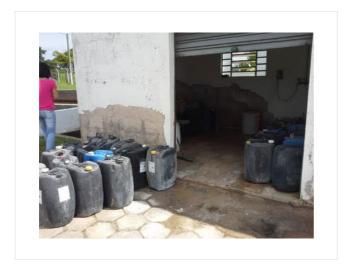
Item 5.11:

√ Estocagem inadequada de produtos químicos (Art. 5.15 da NBR 12216/1992). Prazo: Em até 180 dias

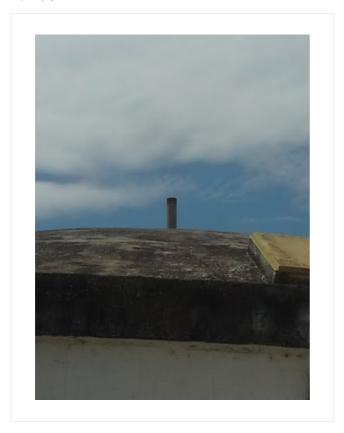
Item 6.9:

✓ Inexistência de telas de proteção contra entrada de insetos e pequenos animais nas tubulações de ventilação (Art. 5.14 da NBR 12217/1994). Prazo: Imediato

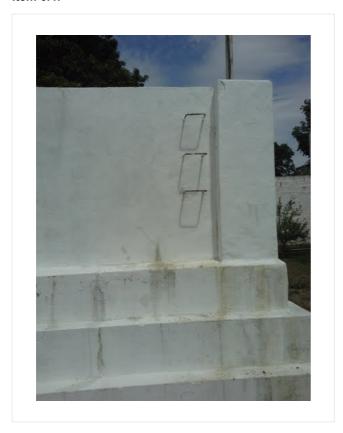
Item 6.4:

✓ Inexistência de escada de acesso ao reservatório em boas condições de uso (Art. 5.16 da NBR 12217/1994). Prazo: Em até 180 dias

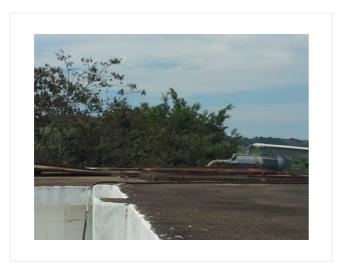
Item 6.10:

✓ O reservatório sem tampas de inspeção em boas condições (Art. 5.13 da NBR 12217/1994). Prazo: Imediato

Informações complementares: Manter a tampa de inspeção fechada para evitar contaminação da água tratada.

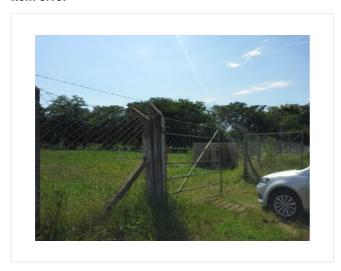
Item 8.10:

√ Ausência de identificação da área (Art. 2º da Lei Federal 11.445/2007). Prazo: Em até 180 dias
