**RELATÓRIO DE FISCALIZAÇÃO TÉCNICA DOS SISTEMAS DE ÁGUA E  
ESGOTO DO MUNICÍPIO DE  
COSMÓPOLIS**

**PRESTADOR: DAE – DEPARTAMENTO DE ÁGUA E ESGOTO DE COSMÓPOLIS**

**Relatório R3 – Continuação Diagnóstico e Não Conformidades**

**Americana, dezembro de 2014**

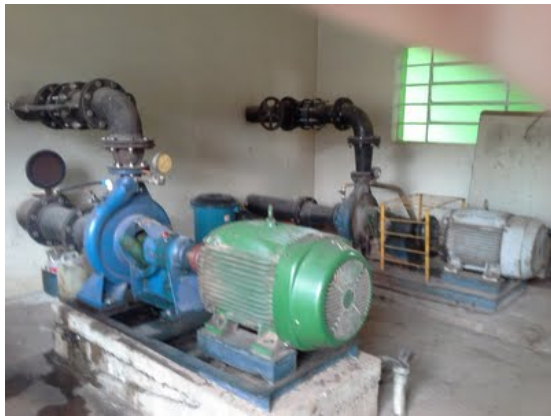
**Imagem(1):**

**Descrição(1):** EEAT Bosquinho

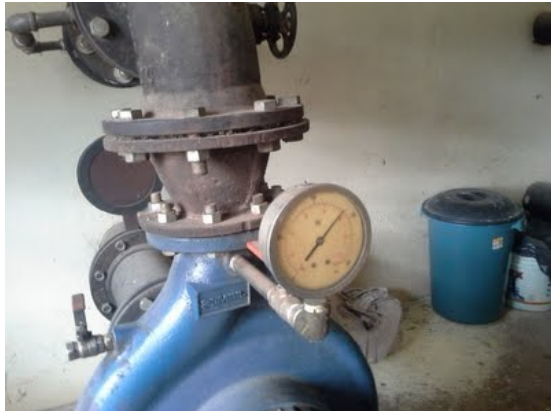
**Imagem(2):**

**Descrição(2):** Manômetro

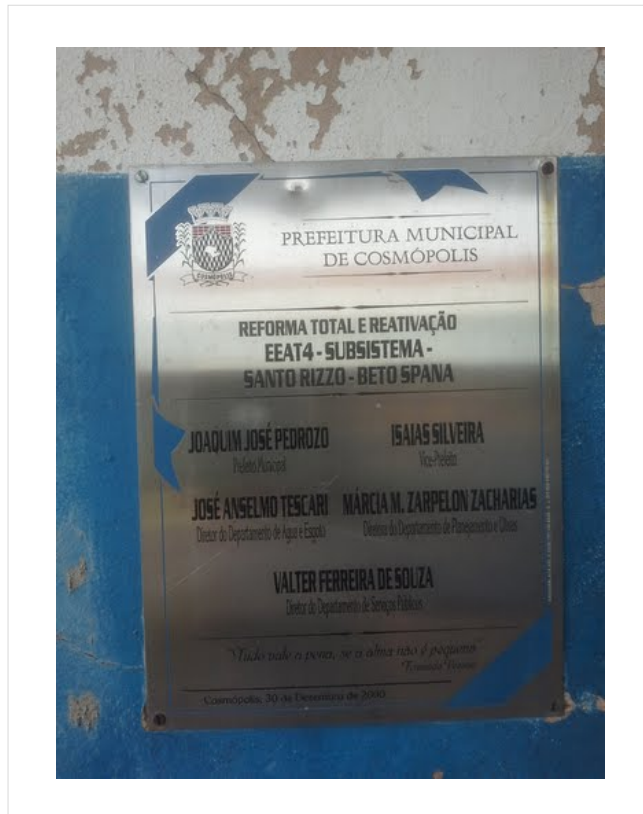
**Imagem(1):**

**Descrição(1):** Placa de identificação do local

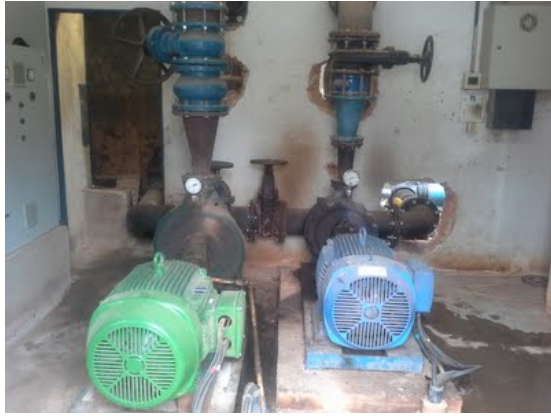
**Imagem(2):**

**Descrição(2):** Conjuntos de recalque

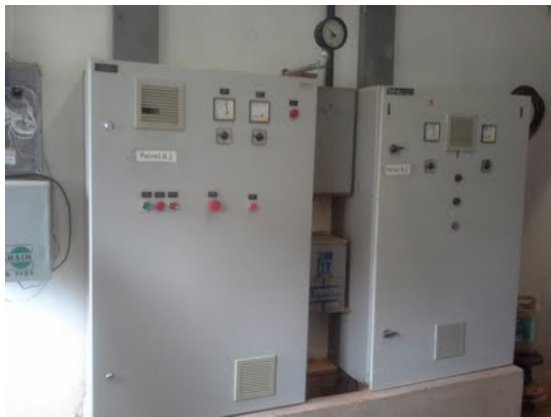
**Imagem(3):**

**Descrição(3):** Painel das bombas

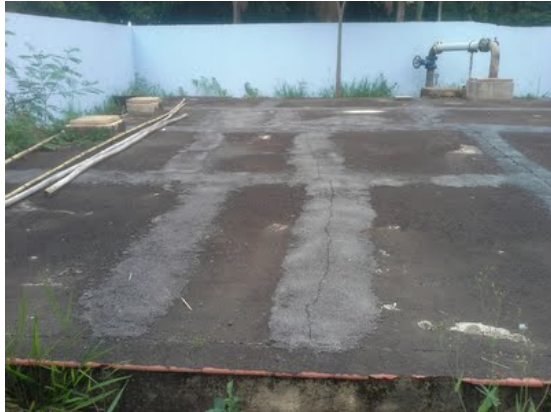
**Imagem(1):**

**Descrição(1):** Reservatorio bosquinho

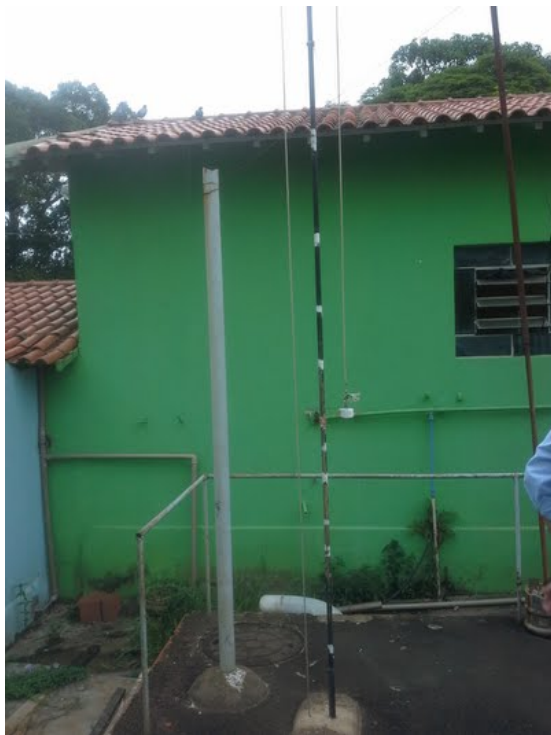
**Imagem(2):**

**Descrição(2):** Medição nível

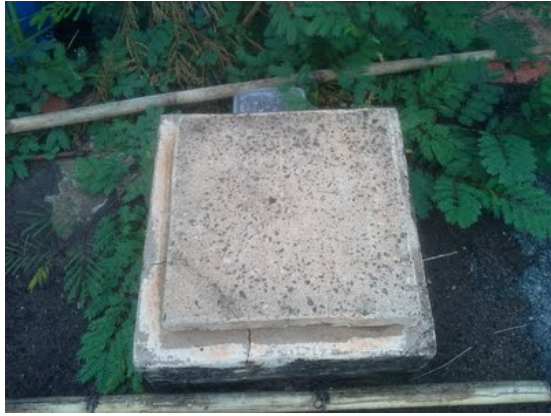
**Imagem(3):**

**Descrição(3):** Tampa inspeção

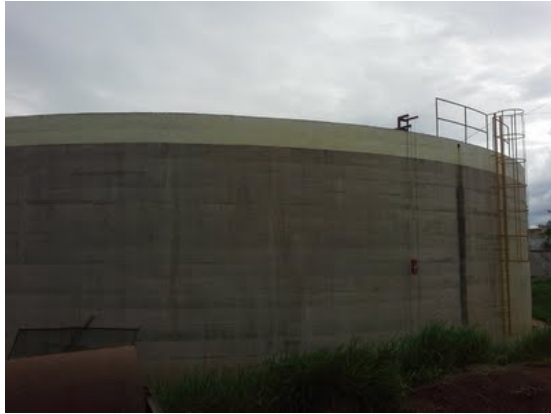
**Imagem(1):**

**Descrição(1):** Reservatório Monte castelo

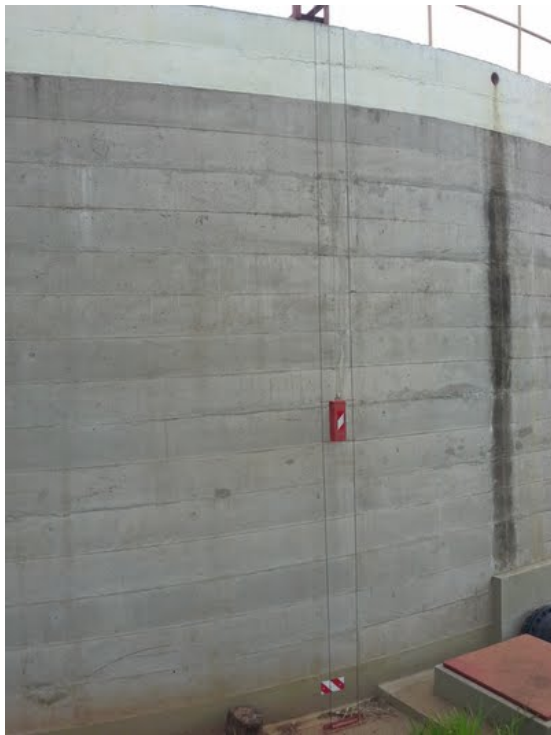
**Imagem(2):**

**Descrição(2):** Medidor de Nível

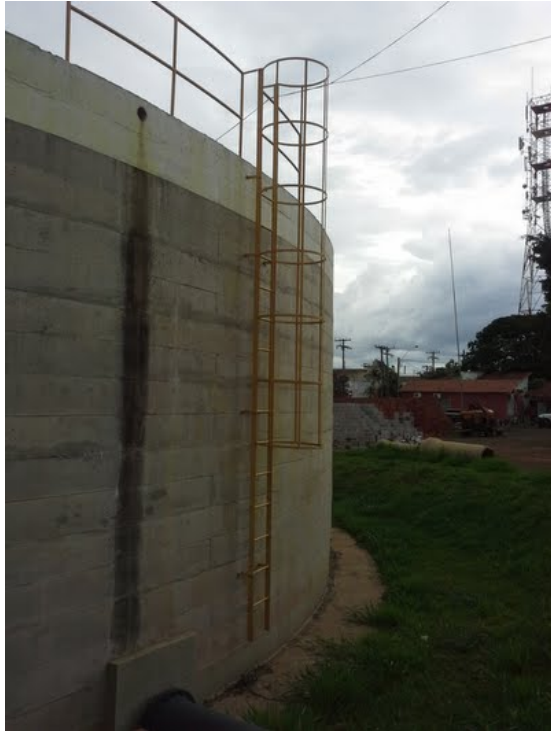
**Imagem(3):**

**Descrição(3):** Guarda corpo escada acesso

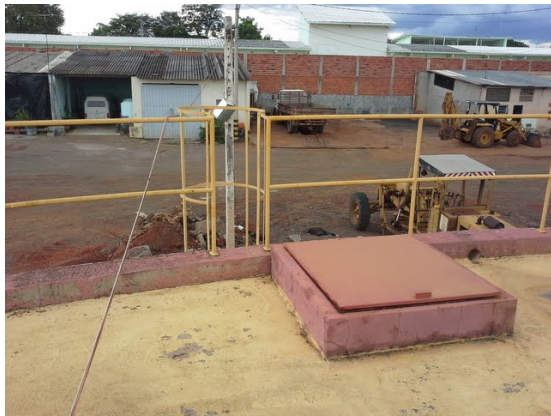
**Imagem(4):**

**Descrição(4):** Tampa inspeção

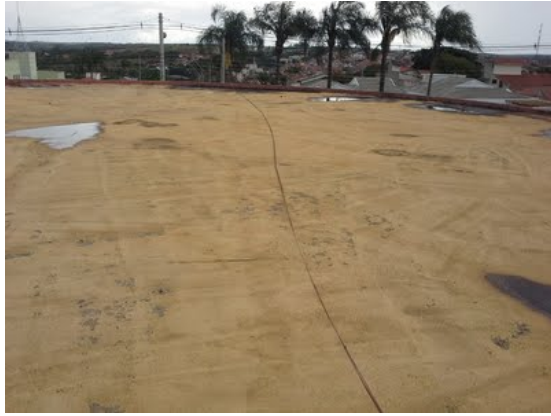
**Imagem(5):**

**Descrição(5):** Detalhe da cobertura

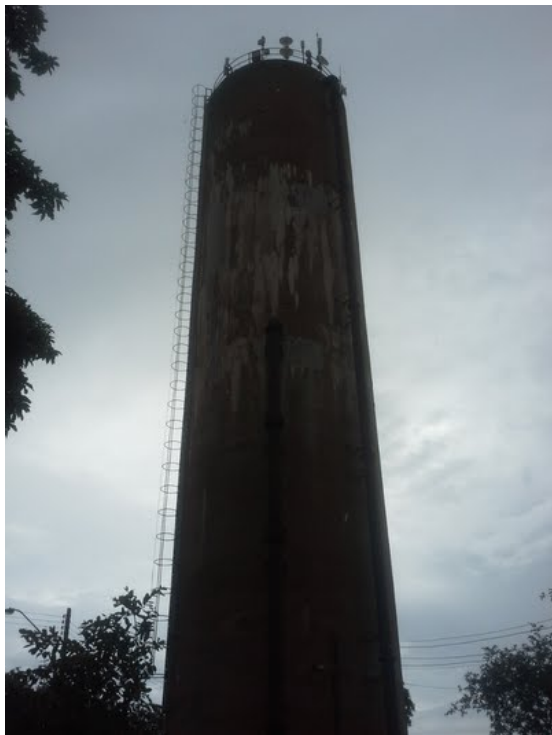
**Imagem(1):**

**Descrição(1):** Reservatório 30 novembro

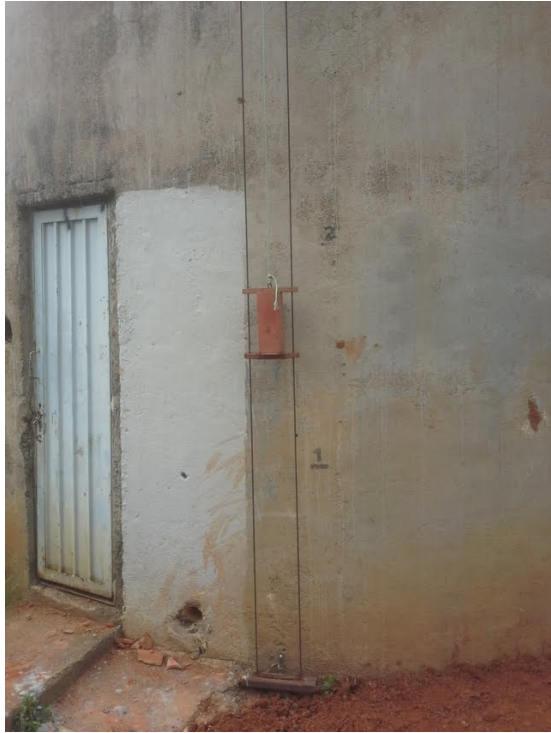
**Imagem(3):**

**Descrição(3):** Medidor de nível

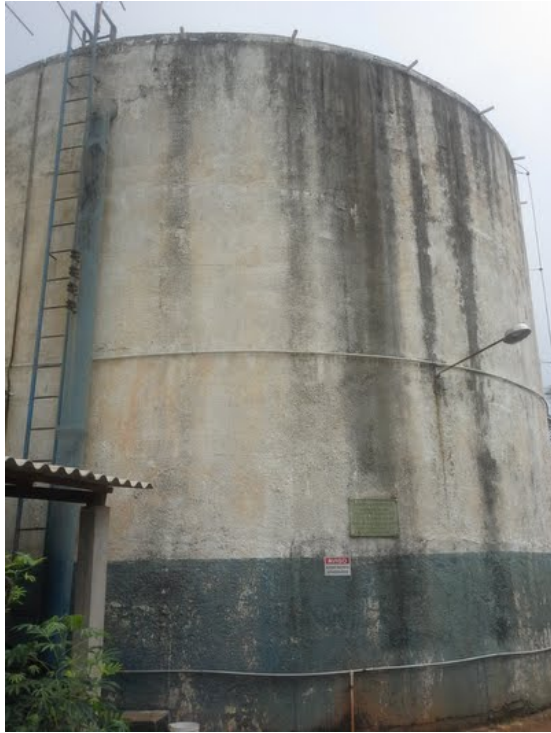
**Imagem(1):**

**Descrição(1):** Reservatório santo rizzo 01

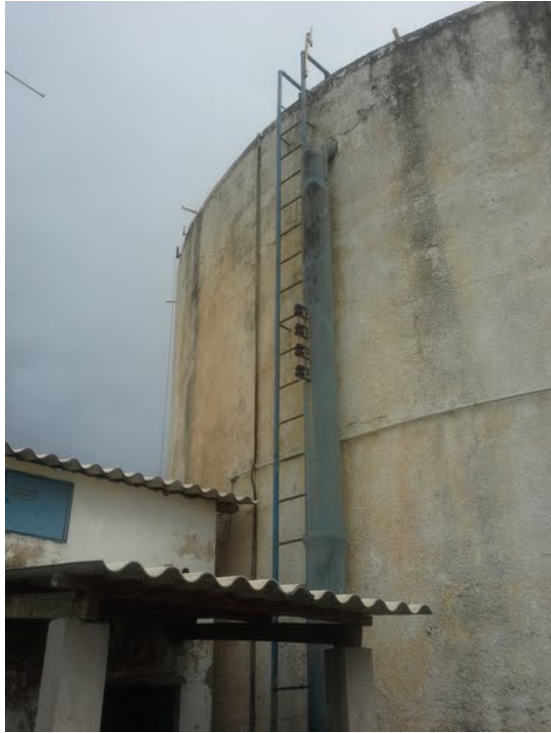
**Item 6.6:**

**Há guarda-corpo de proteção na escada externa dos reservatórios?:** Não *Art. 5.16.6*

- ✓ Inexistência de guarda-corpo de proteção na escada externa dos reservatórios (Art. 5.16.6 da NBR 12217/1994). Prazo: Em até 180 dias

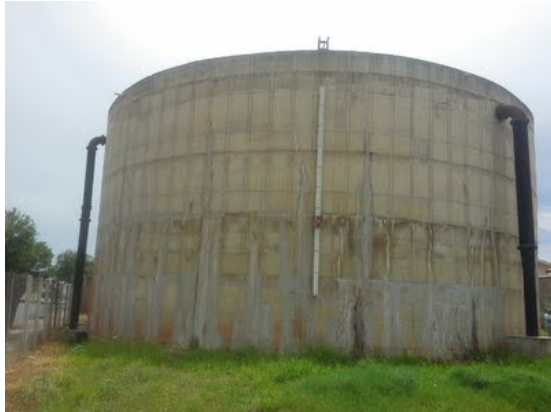
**Imagem(1):**

**Descrição(1):** Reservatório santo rizzo 02

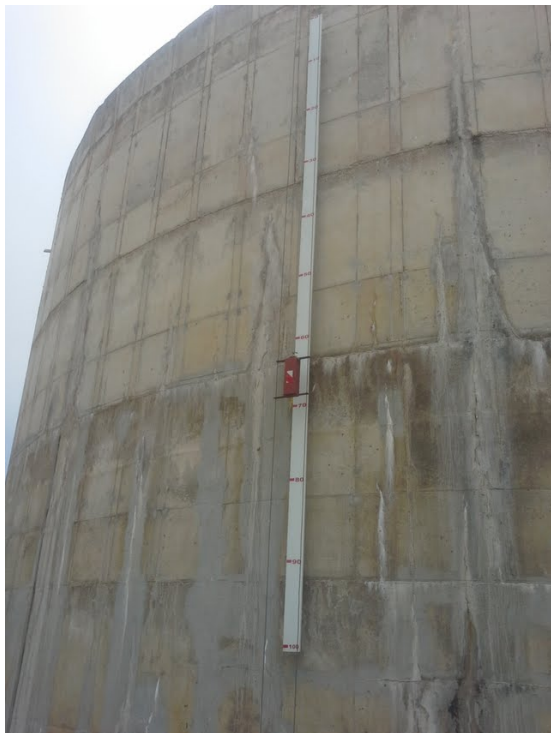
**Imagem(2):**

**Descrição(2):** Medição de nível

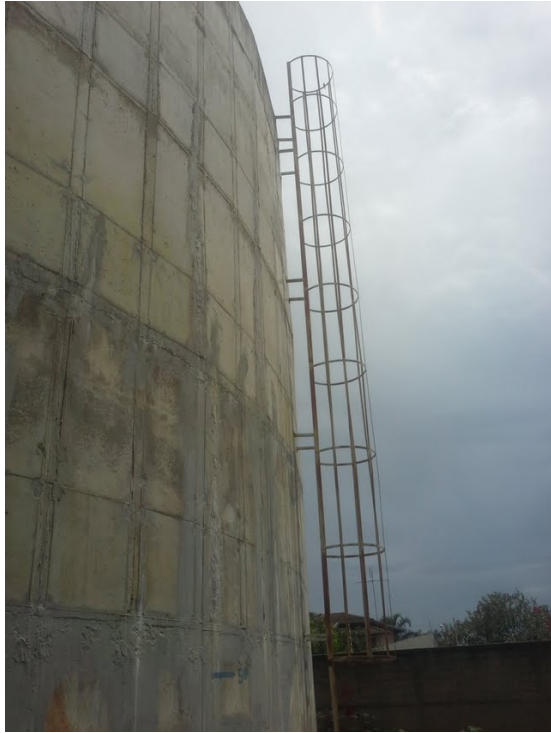
**Imagem(3):**

**Descrição(3):** Guarda corpo escada de acesso ao reservatório

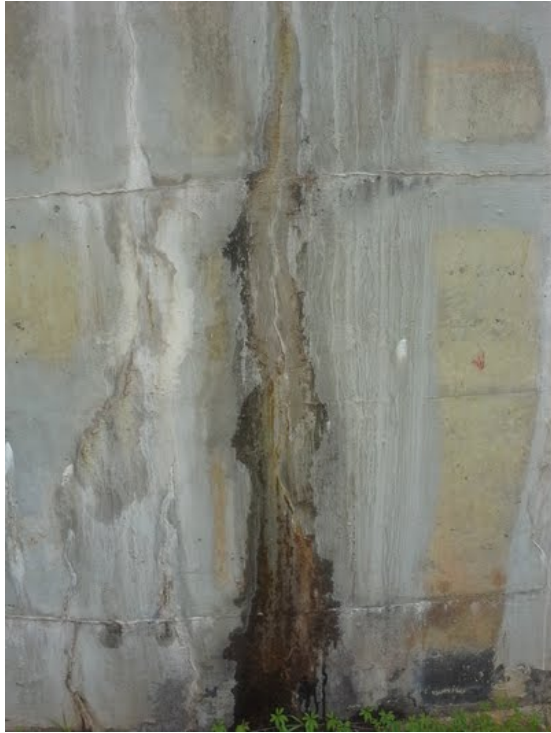
**Item 6.3:**

**Existem vazamentos aparentes nas instalações? :** Sim

- ✓ Existência de vazamentos aparentes nas instalações (Art. 2º da Lei Federal 11.445/2007). Prazo: Imediato

| NÃO CONFORMIDADES – SISTEMA DE ABASTECIMENTO DE ÁGUA (SAA) | | | |
|---|---|---|---|
| Reservatório Santo Rizzo II | 6.3 | Existência de vazamentos aparentes | Imediato |

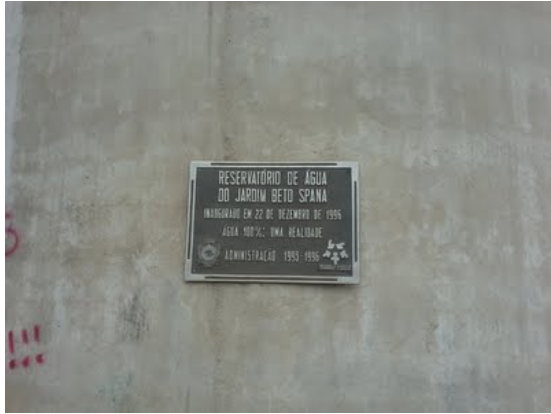
**Imagem(1):**

**Descrição(1):** Placa identificação

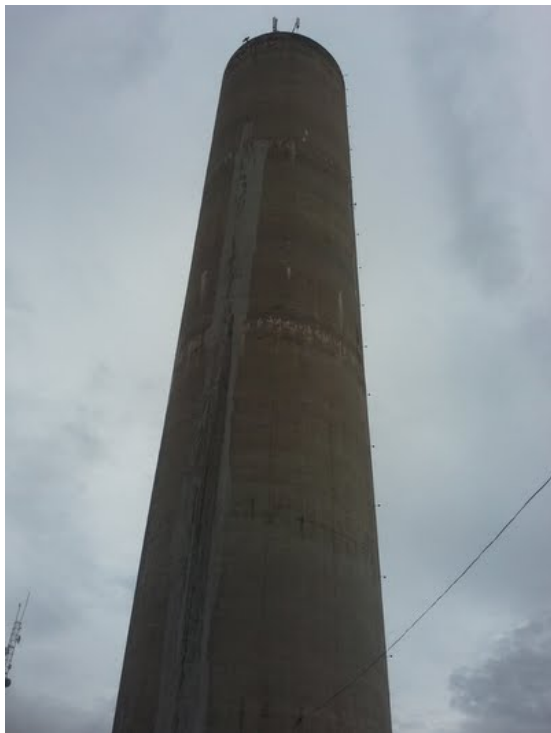
**Imagem(2):**

**Descrição(2):** Reservatório Beto spana
