**RELATÓRIO DE FISCALIZAÇÃO TÉCNICA DOS SISTEMAS DE ÁGUA E
ESGOTO DO MUNICÍPIO DE
INDAIATUBA**

PRESTADOR: SERVIÇO AUTÔNOMO DE ÁGUA E ESGOTOS DE INDAIATUBA - SAAE

Relatório R3 – Continuação do Diagnóstico e Não Conformidades

Americana, fevereiro de 2016

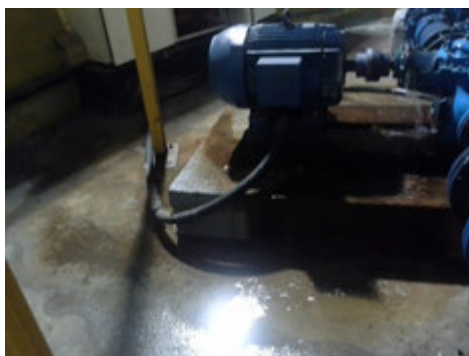
Descrição(11): Detalhe do empossamento da água no piso e proximidade com as instalações elétricas

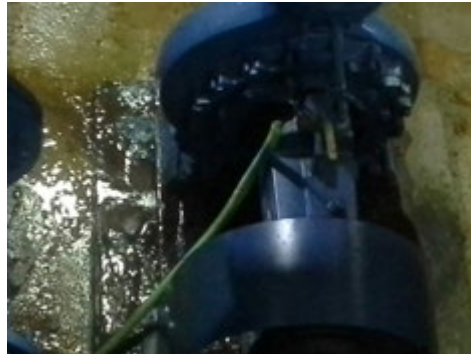
Descrição(5): Excesso de água de lubrificação da gaxeta espalhada pelo piso sem a adequada condução da mesma por um sistema de drenagem apropriado

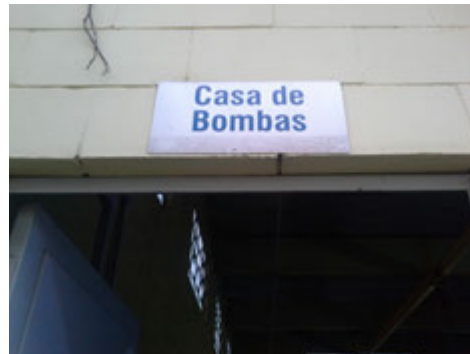
Descrição(13): Placa de identificação genérica

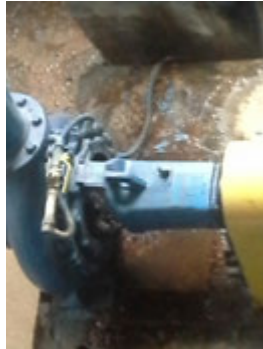
Descrição(8): Detalhe de um dos conjuntos motobombas com vazamento

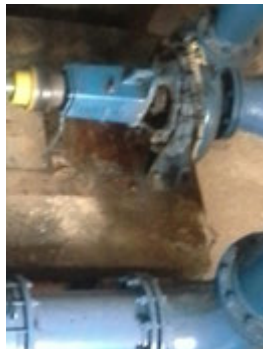
Descrição(9): Outra vista do conjunto motobomba com vazamento da água de lubrificação da gaxeta que deve ser conduzida ao sistema de drenagem apropriado

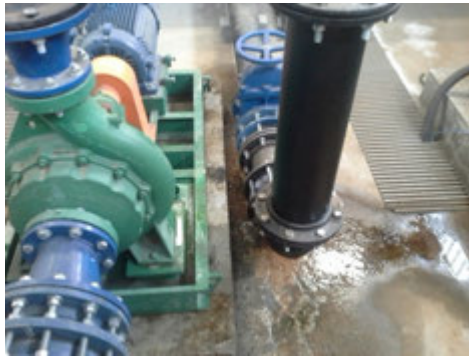
Descrição(8): Conjunto motobomba com falha no coletor da drenagem da água de lubrificação da gaxeta
Imagem(9)

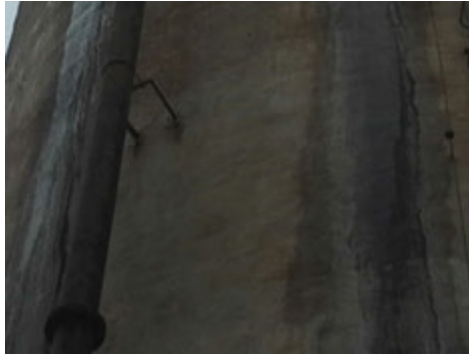
Descrição(4): Detalhes das marcas do escoamento de água dos vazamentos por percolações de água para o lado externo das paredes

Item 6.3: Existência de vazamentos aparentes nas instalações (Art. 2º da Lei Federal 11.445/2007).

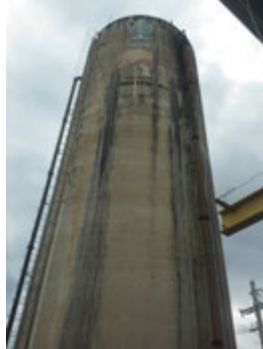
Descrição(5): Tubulação de saída do Reservatório para a distribuição no bairro Morada do Sol. Reservatório com vestígios de pontos com vazamentos pelas paredes de concreto no seu contorno

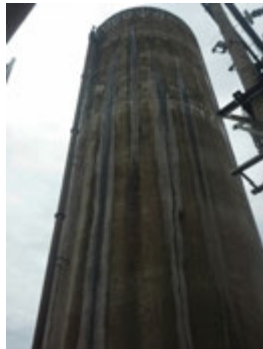
Descrição(6): Vestígios de pontos de vazamentos de infiltração pelas paredes

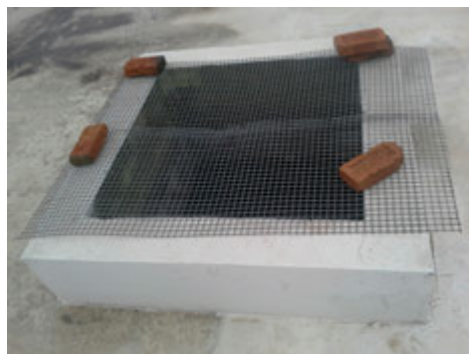
Descrição(7): Caixa de inspeção na cobertura de um dos Reservatórios Semienterrados com uma tela improvisada

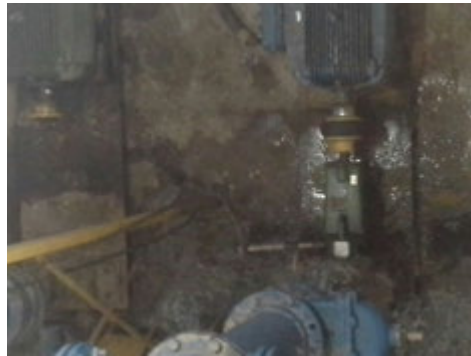
Descrição: Excesso de água de lubrificação da gaxeta espalhada pelo piso sem a adequada condução da mesma por um sistema de drenagem

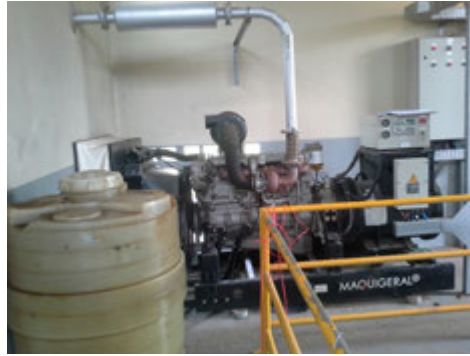
Descrição: Moto-gerador de energia elétrica movido à diesel, painel elétrico ao fundo e tambor plástico de combustível no mesmo local

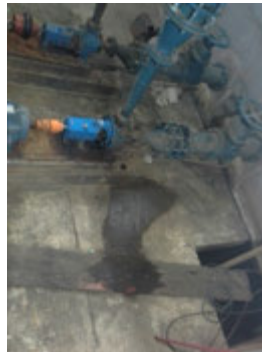
Descrição: Detalhe de um dos conjuntos motobombas com pequeno vazamento na lubrificação da gaxeta

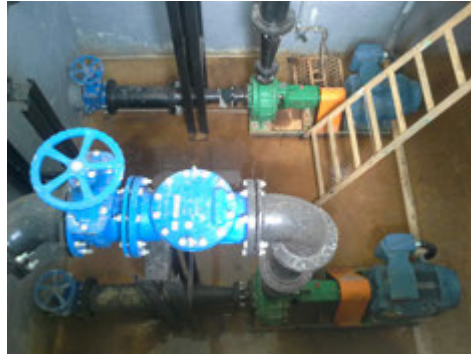
Descrição: Detalhe das válvulas e registros do barrilete de recalque e piso com pequena lâmina d'água de infiltração do terreno pelas paredes de concreto do poço da casa de bombas que está abaixo do nível natural do terreno e do lençol freático local

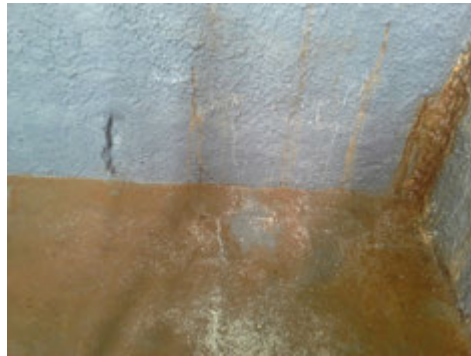
Descrição: Pontos de infiltração de água do terreno pelas paredes de concreto no nível do patamar da escada de acesso aos conjuntos motobombas

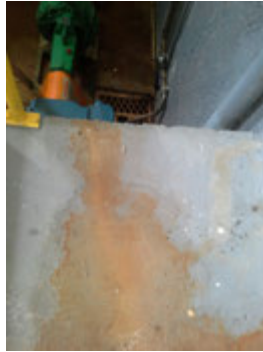
Descrição: Detalhe do escoamento da água de infiltração sobre o patamar da escada sobre o piso do fundo da casa de bombas

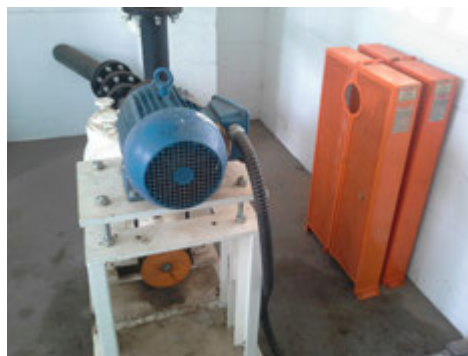
Descrição: Conjunto motobomba sem as grades de proteção contra acidentes junto às correias de acionamento das bombas

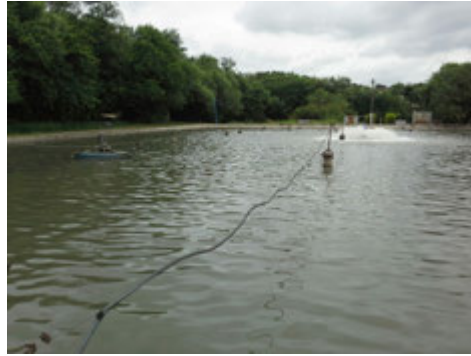
Descrição(11): Vista geral da lagoa aerada com poucos aerações superficiais em funcionamento

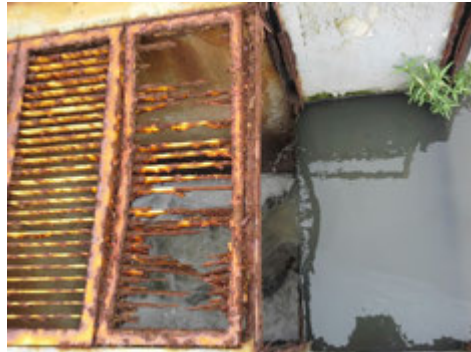
Descrição(16): Situação precária das grades de piso sobre os vertedores de saída do esgoto tratado da lagoa facultativa
