**RELATÓRIO DE FISCALIZAÇÃO TÉCNICA DOS SISTEMAS DE ÁGUA E  
ESGOTO DO MUNICÍPIO DE  
IPEÚNA**

**PRESTADOR: SECRETARIA MUNICIPAL DE PROJETOS E OBRAS, SERVIÇOS  
PÚBLICOS E SANEAMENTO BÁSICO**

**Relatório R3 – Continuação do Diagnóstico e Não Conformidades**

**Americana, janeiro de 2015**

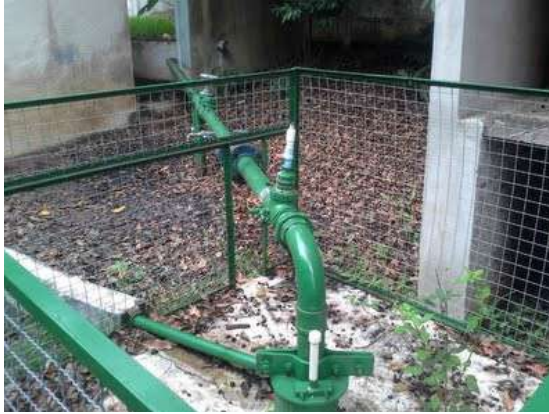
**Descrição(1):** Vista Geral - Poço1

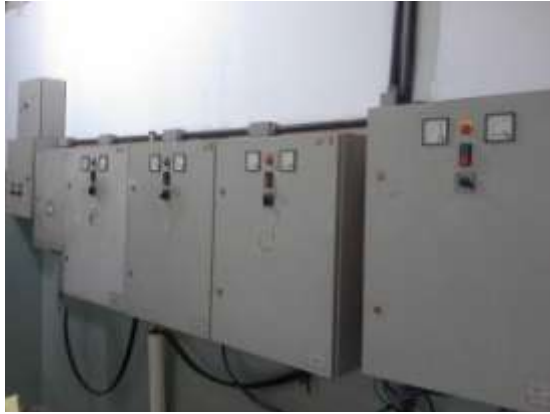
**Descrição(3):** Painele Elétrico - Poço 1, 2 e 3

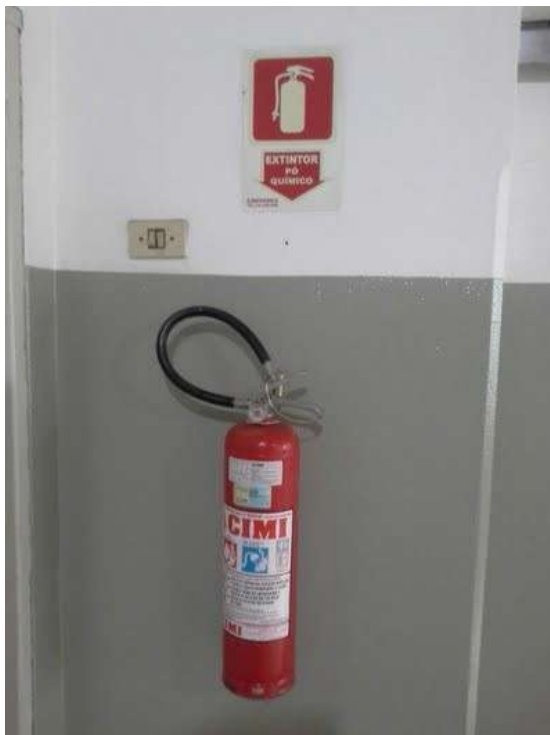
**Descrição(4):** Extintor de Incêndio - Poço 1 e 2

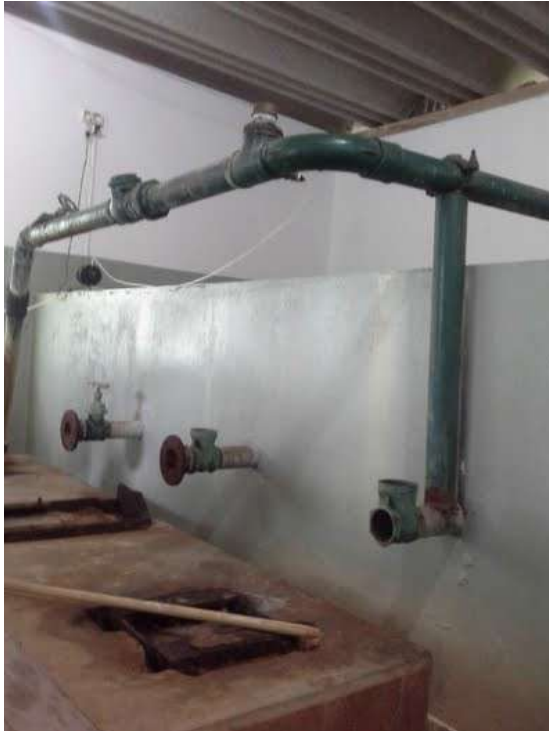
**Descrição(5):** Dosador de Cloro

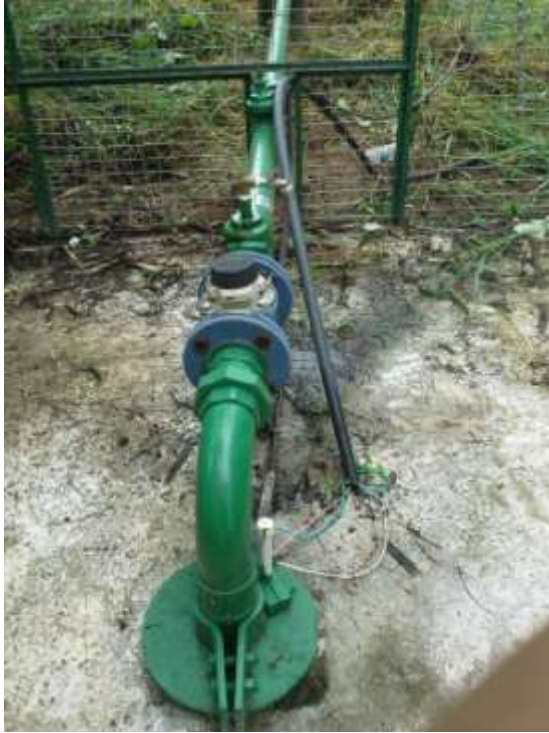
**Descrição(1):** Poço 2

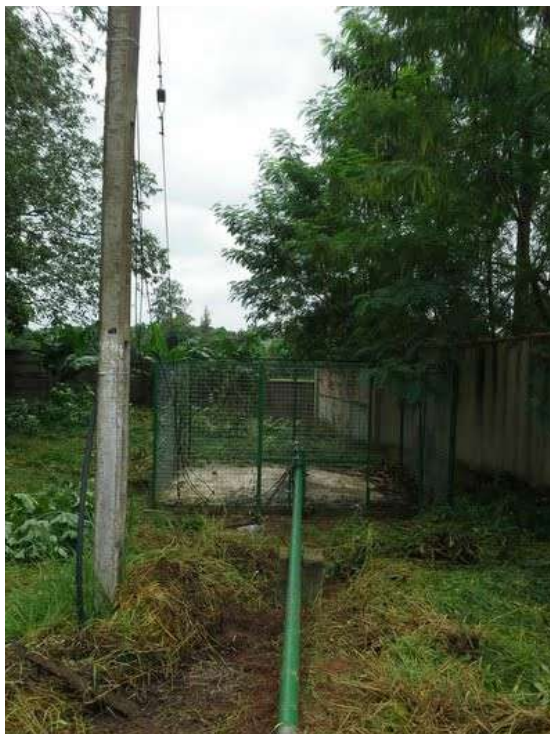
**Descrição(2):** Vista Geral - Poço 2

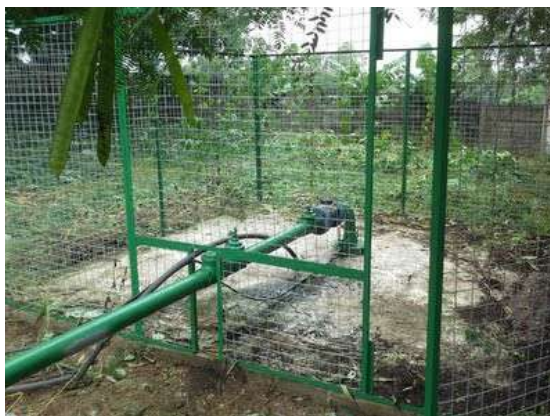
**Descrição(3):** Cercamento - Poço 2

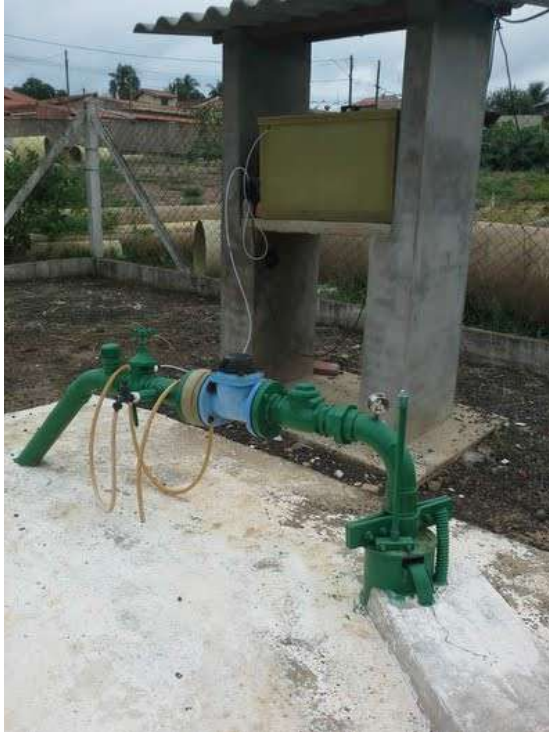
**Descrição(1):** Vista Geral - Poço 3 - detalhe do dosador de cloro

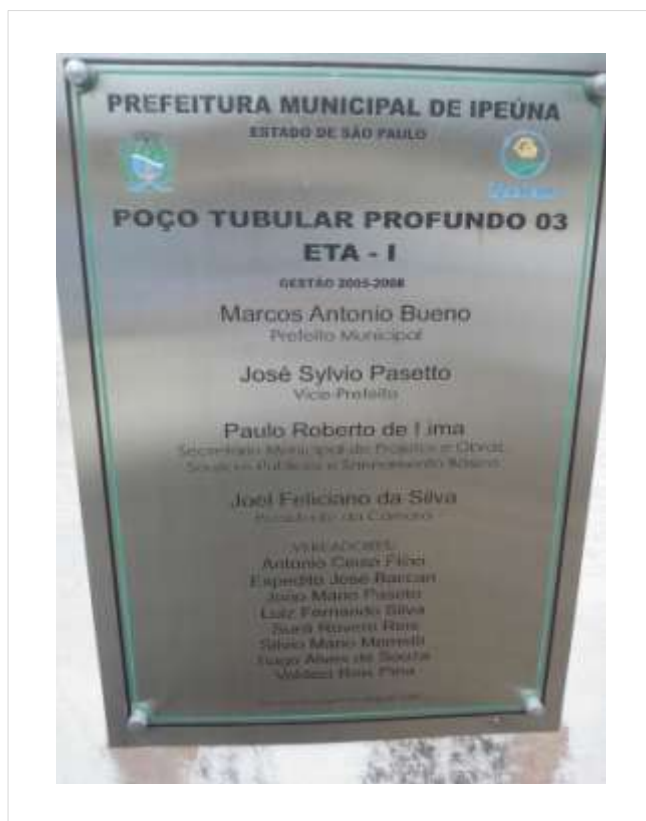
Descrição(2): Placa de Identificação - Poço 3

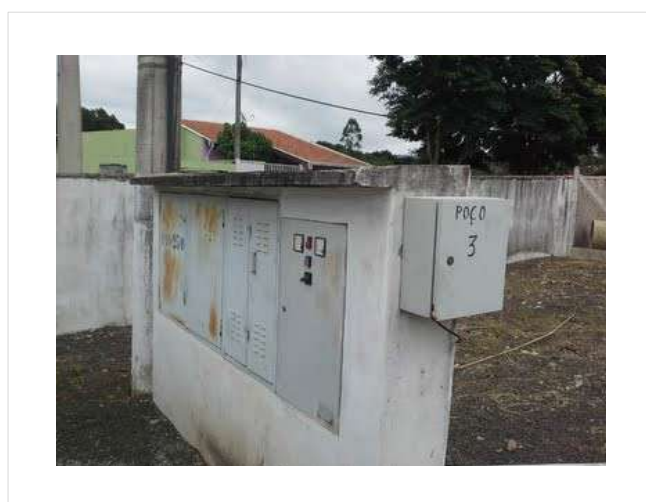
Descrição(3): Painel Elétrico - Poço 3

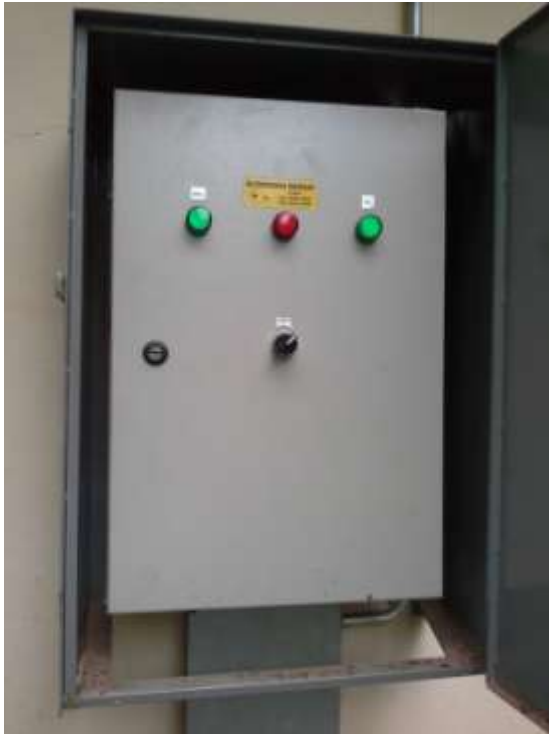
**Descrição(1):** Painel Elétrico - Poço 5

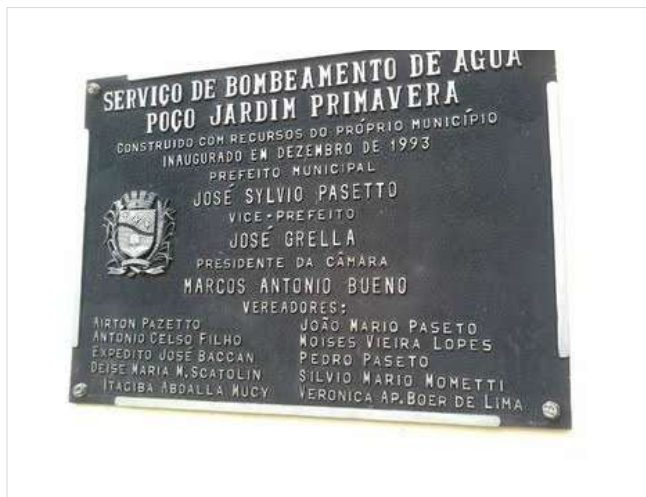
**Descrição(3):** Placa de Identificação - Poço 5

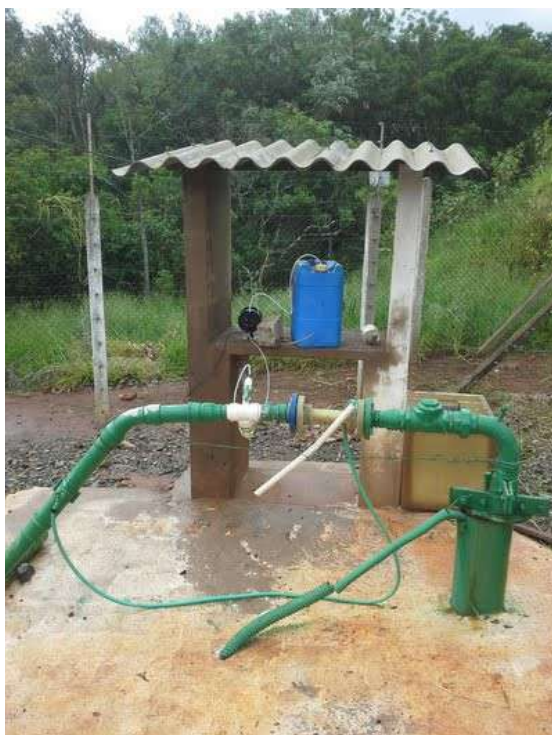
**Descrição(1):** Vista Geral - Poço 6

- detalhe do dosador de cloro.

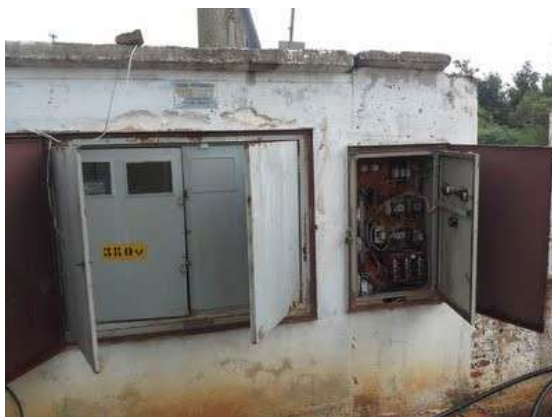
**Descrição(2):** Painelelétrico - Poço 6

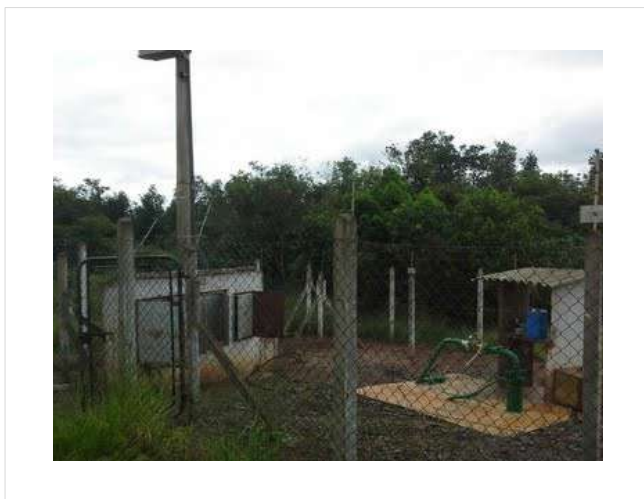
**Descrição(3):** Cercamento - Poço 6

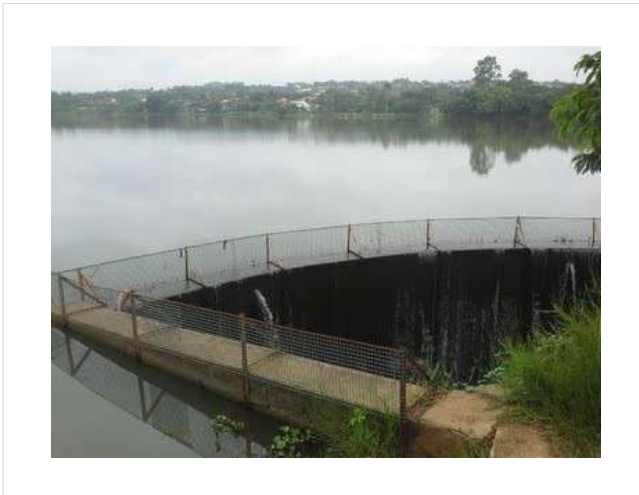
**Descrição(1):** Vista Geral da Barragem e Tomada d'água em Vertedouro - Portal dos Nobres

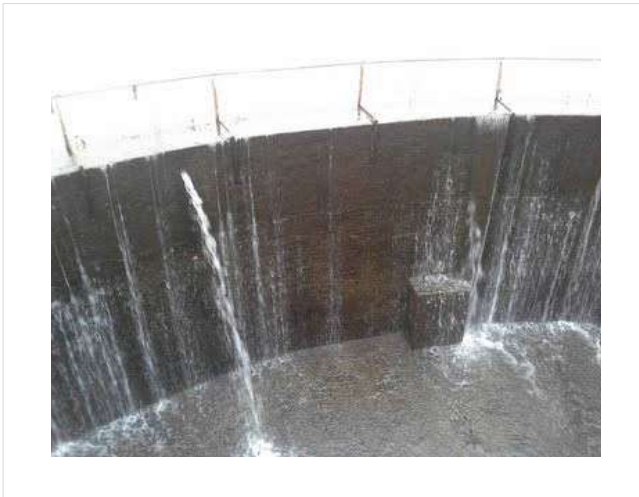
**Descrição(2):** Detalhamento do Vertedouro - Portal dos Nobres

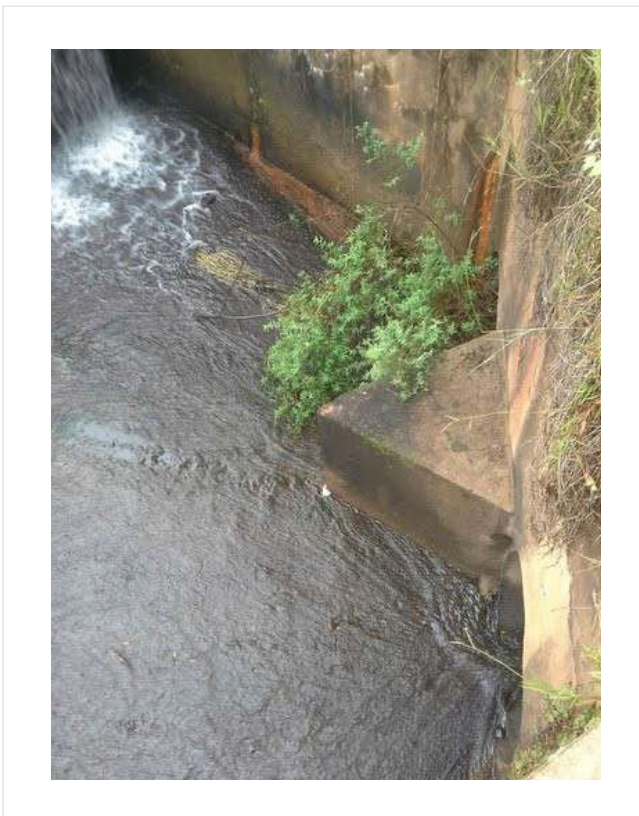
**Descrição(3):** Tubulação dentro do Vertedouro - Portal dos Nobres

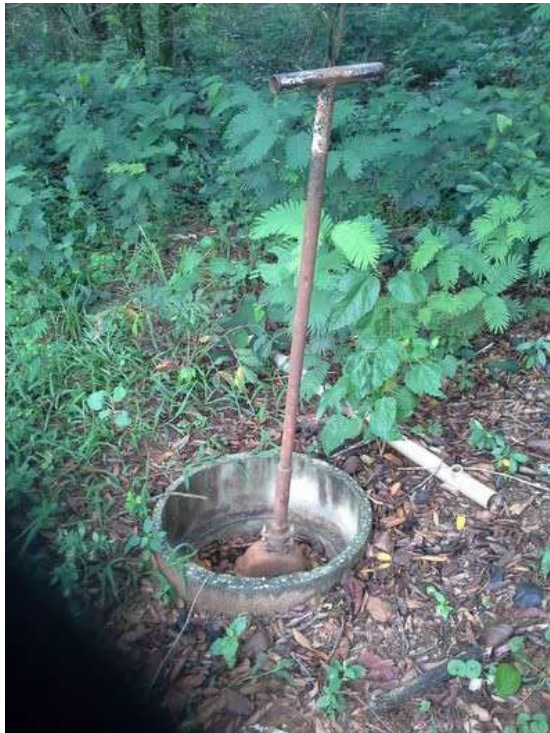
**Descrição(4):** Registro de Entrada de Água Bruta na Elevatória da Captação - Portal dos Nobres.

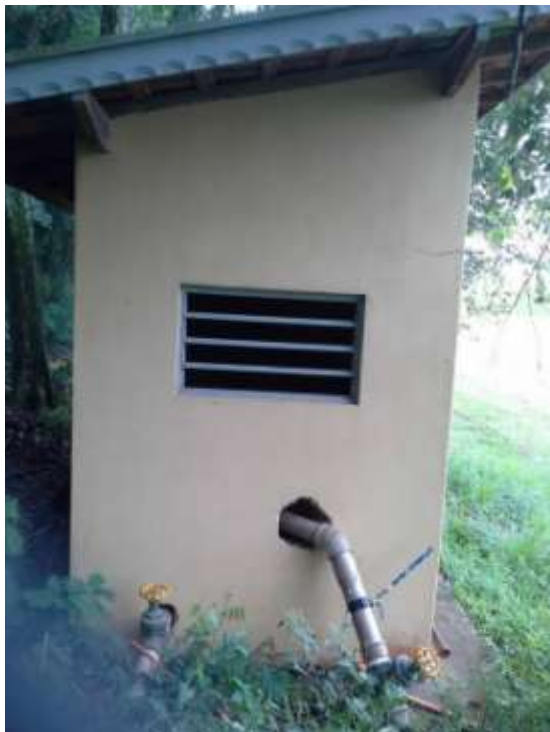
**Descrição(5):** Registros de gaveta das tubulações de Entrada e Saída da Bomba da Elevatória de Captação de água bruta - Portal dos Nobres

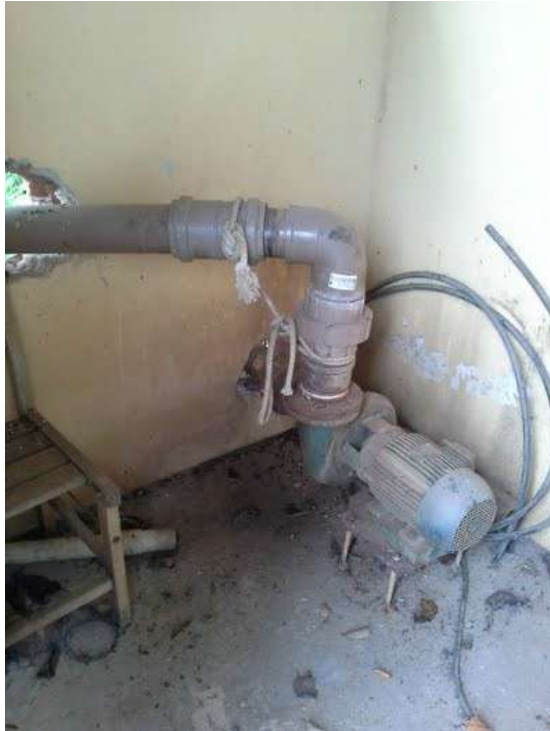
**Descrição(6):** Conjunto moto-bomba da Elevatória de Captação de Água Superficial - Portal dos Nobres.

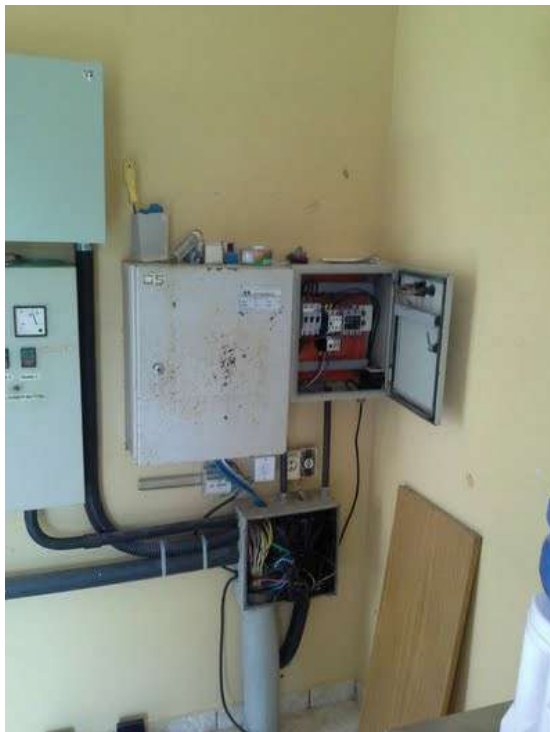
**Descrição(7):** Painel Elétrico do Conjunto moto-bomba da Captação superficial - Portal dos Nobres

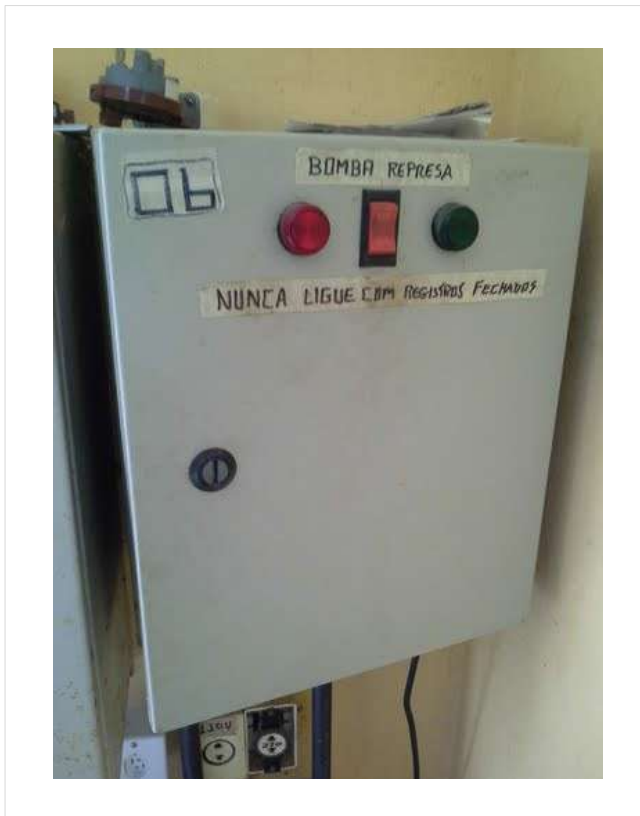
**Descrição(8):** Painel Elétrico do Conjunto moto-bomba da Captação Superficial - Portal dos Nobres

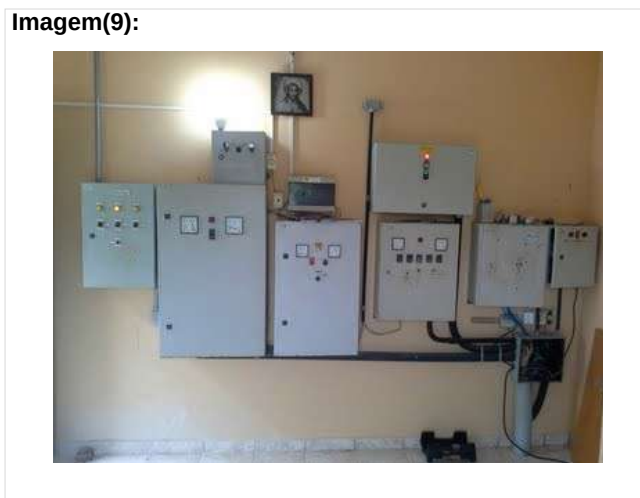
**Descrição(9):** Vista Geral dos Paineis Elétricos de todos os Conjuntos moto-bomba da EEAB da Captação Superficial, da ETA, da Captação Subterrânea do Poço Profundo nº 07 e da EEAT- Portal dos Nobres

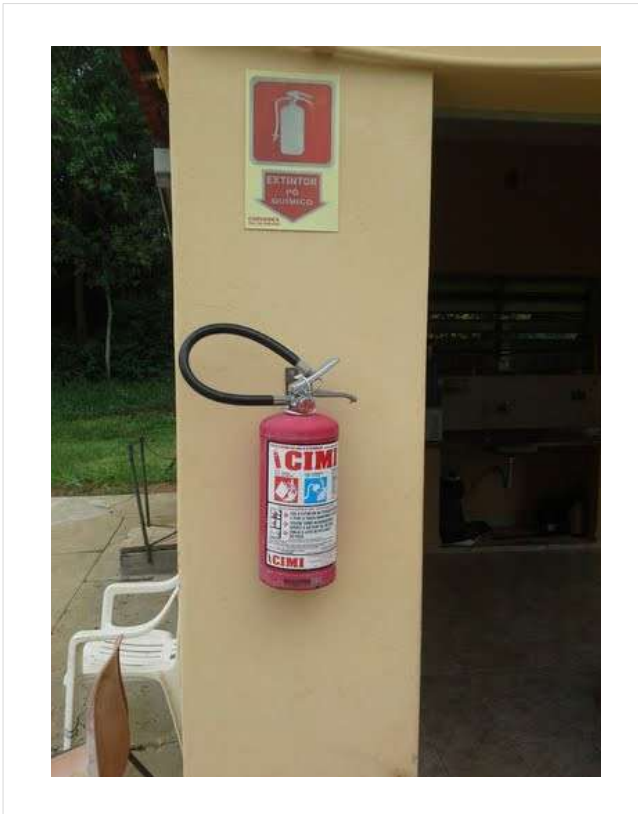
**Descrição(10):** Extintor de Incêndio da Elevatória de Captação de água - Portal dos Nobres

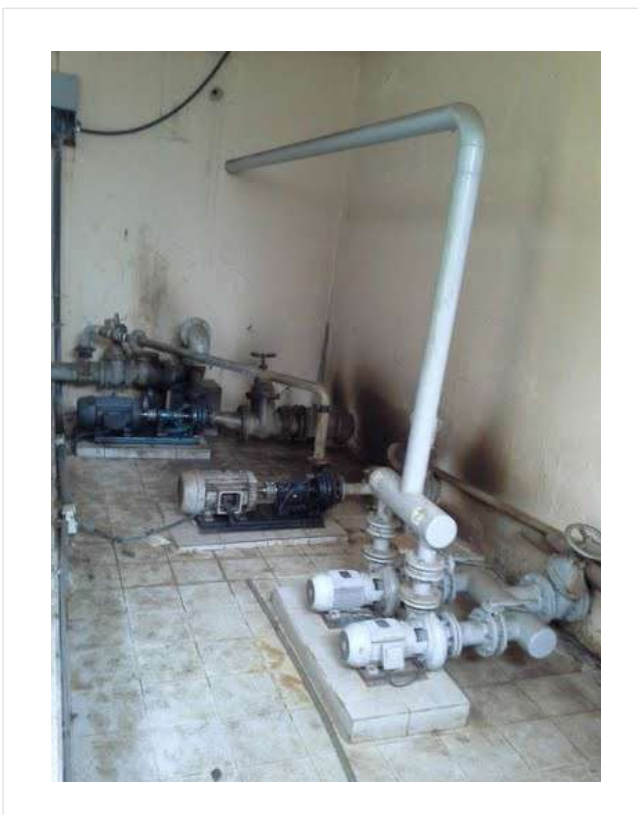
**Descrição(11):** Conjuntos moto-bomba da EEAT - Portal dos Nobres

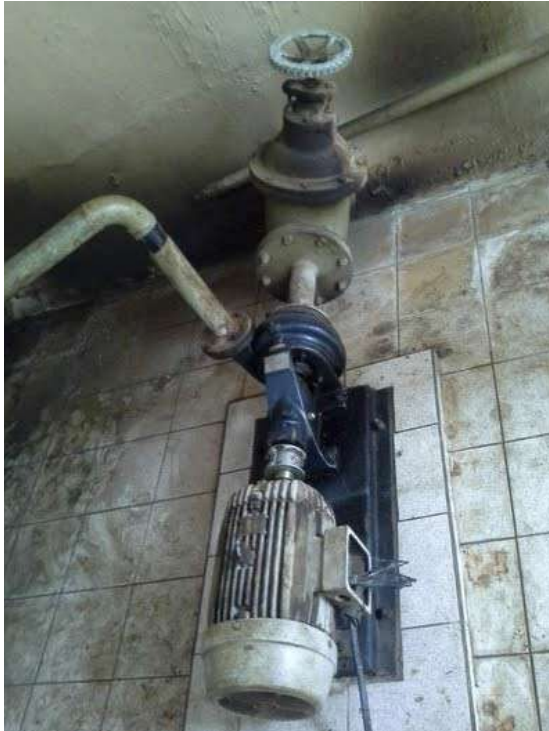
**Descrição(12):** Conjunto moto-bomba reserva da EEAT instalada  
- Portal dos Nobres

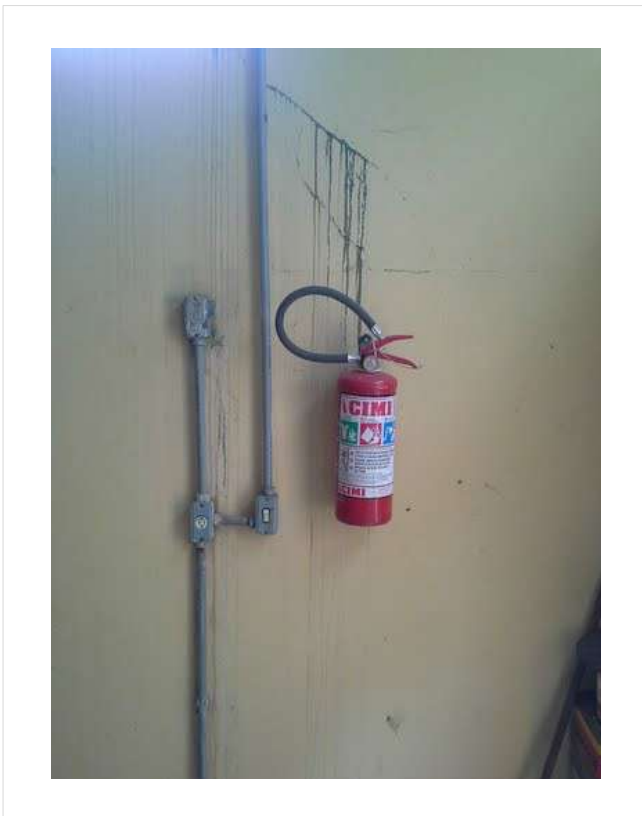
**Descrição(14):** Extintor de Incêndio da EEAT - Portal dos Nobres

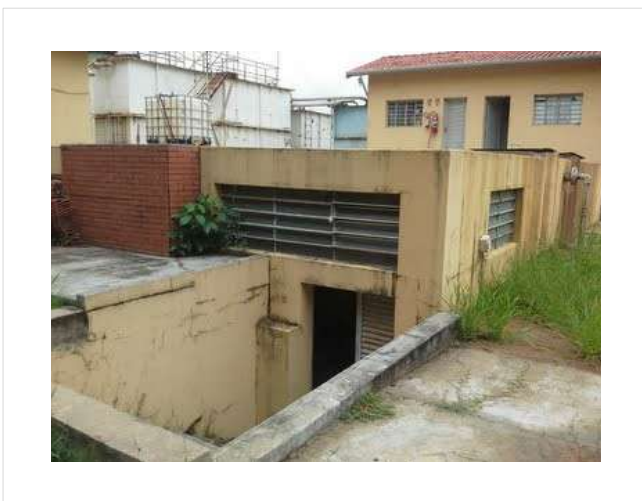
**Descrição(15):** Vista Geral da EEAT - Portal dos Nobres

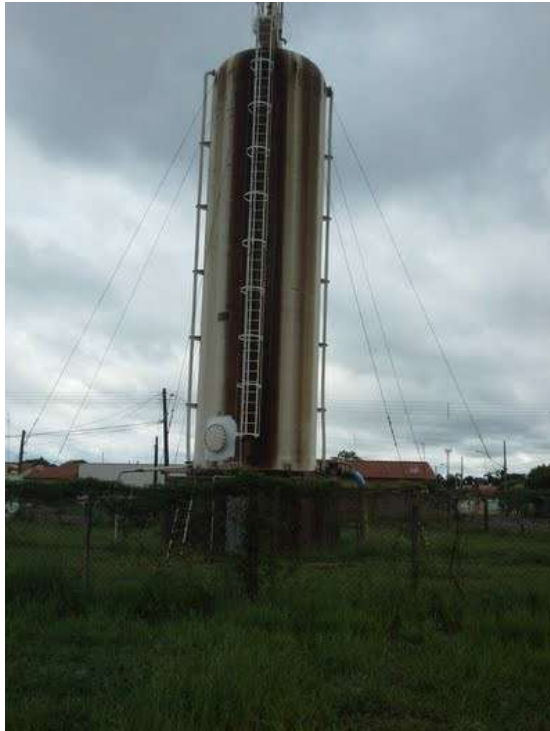
**Descrição(1):** Vista Geral - Reservatório da Rua Araripe Custódio

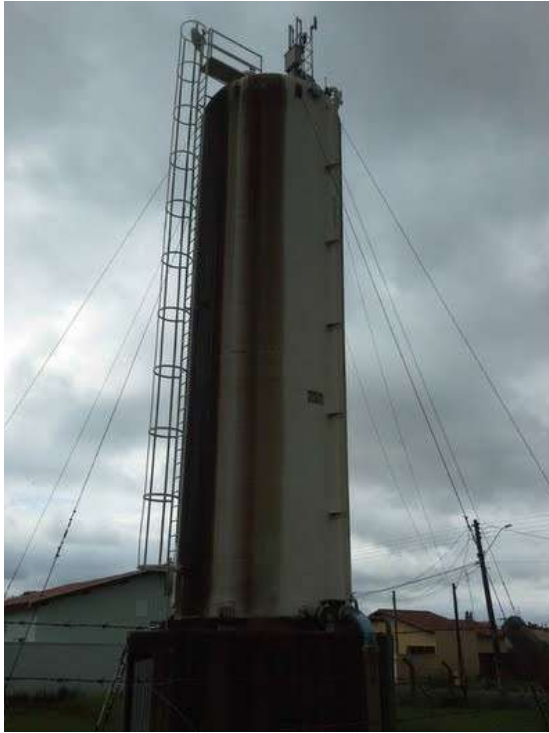
**Descrição(2):** Vista Geral - Reservatório da Rua Araripe Custódio

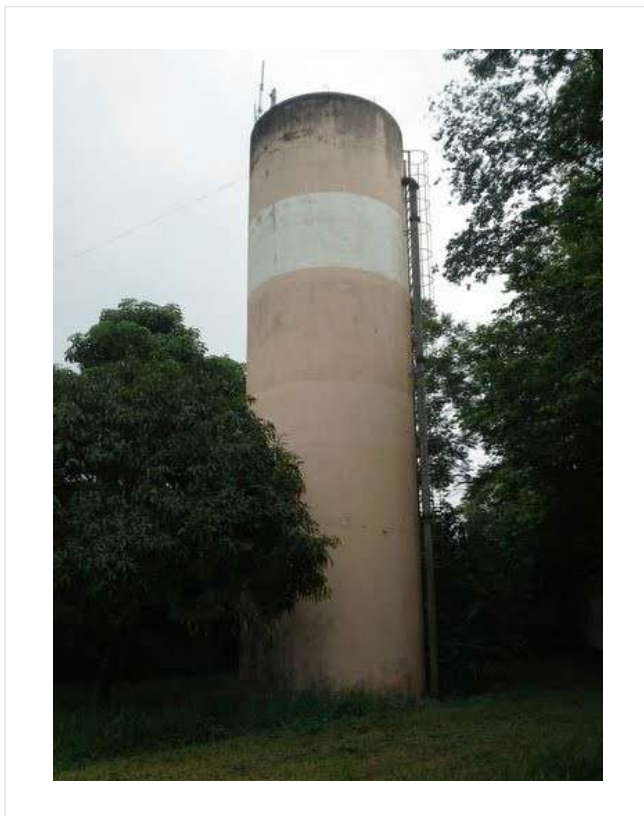
**Descrição(1):** Vista Geral - Reservatório Portal dos Nobres

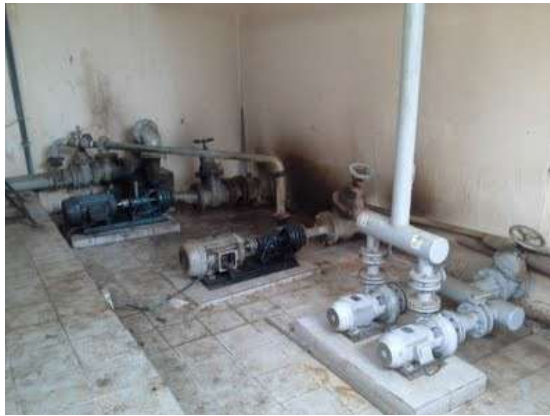
**Descrição(1):** Conjunto moto-bomba de Recalque e conjunto moto-bomba reserva - EEAT Portal dos Nobres

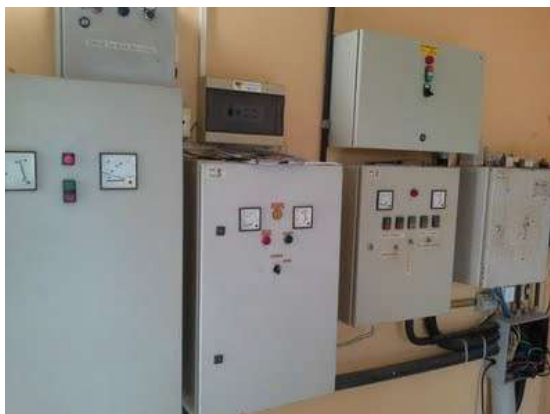
**Descrição(2):** Painel Elétrico do Comando da Bomba - EEAT Portal dos Nobres

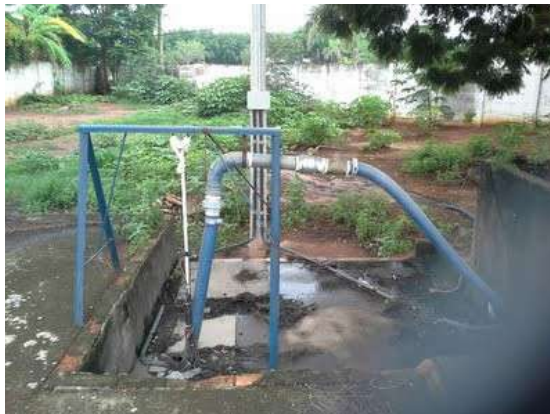
**Descrição(1):** Suporte da Bomba Submersa - EEEB Nova Ipeúna

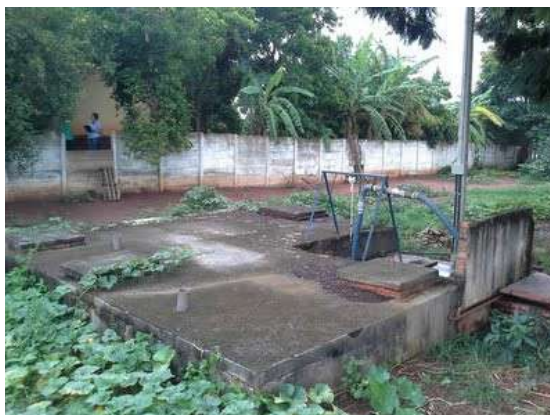
**Descrição(2):** Vista Geral dos Tanques de Reservação e Sucção de Esgoto Bruto - EEEB Nova Ipeúna

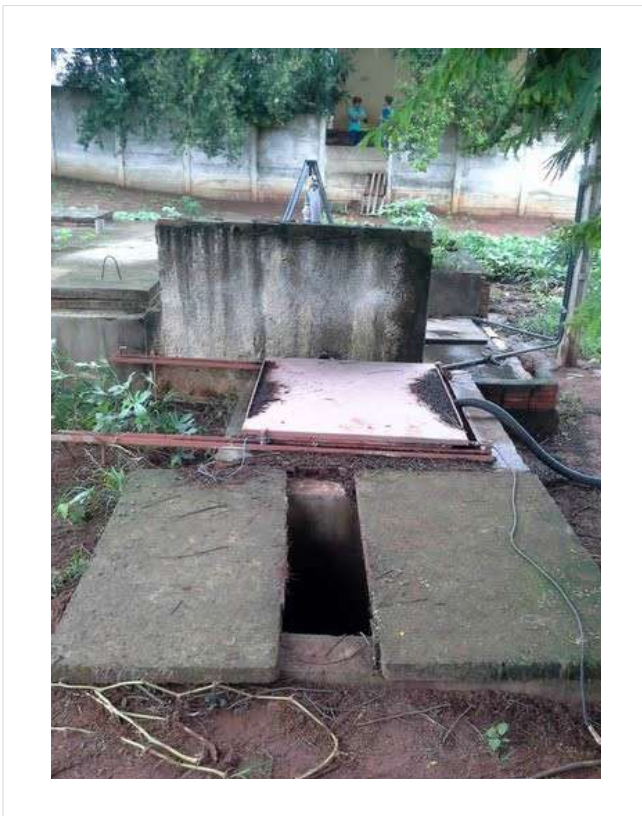
**Descrição(3):** Vista Geral da Linha de Recalque - EEEB Nova Ipeúna

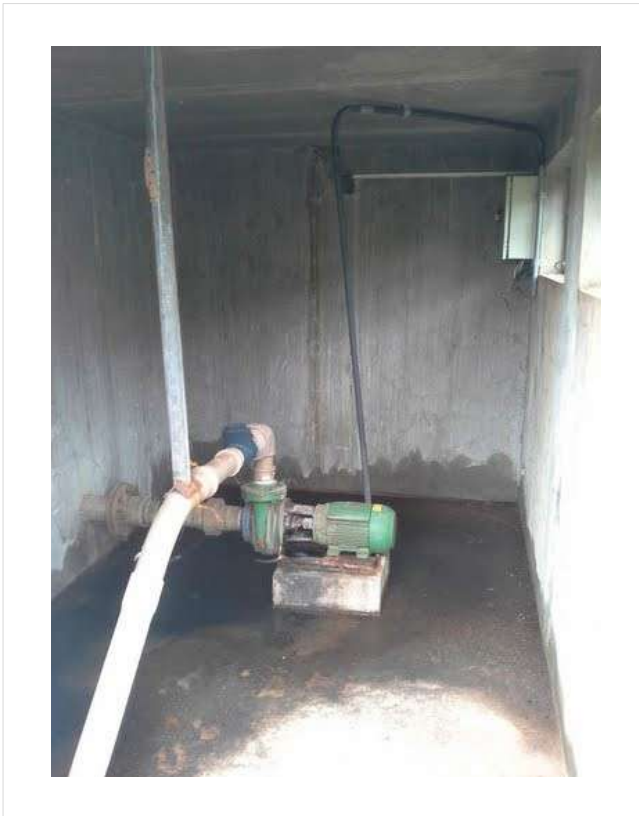
**Descrição(1):** Conjunto moto-bomba - EEEB Centro

**Informações complementares:** O cercamento da EEEB Centro está precário, havendo a necessidade de manutenção. Vazamento de esgoto bruto pela gaxeta, uma vez que não possui sistema de drenagem adequada e, conseqüentemente, extravasado para a área externa da EEEB Centro. Não há operador no local.

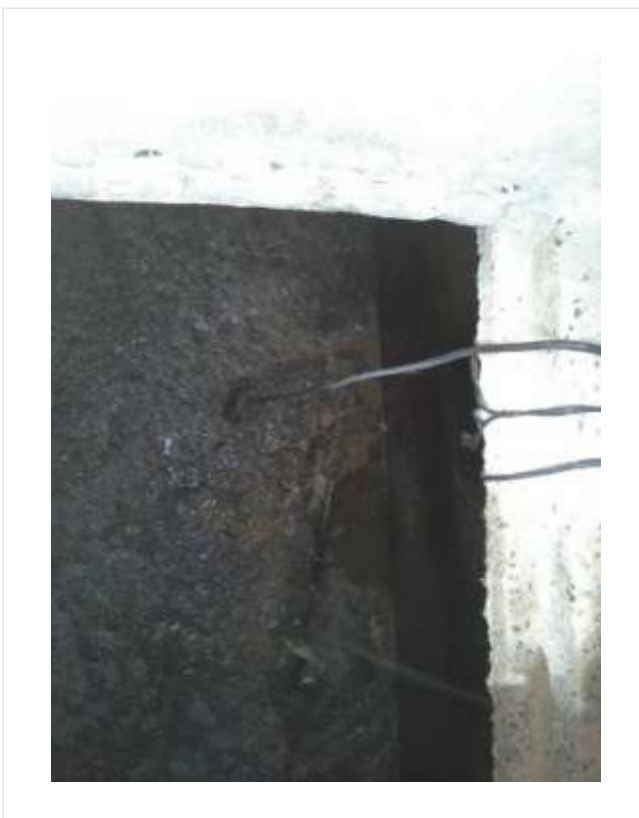
**Descrição(2):** Tampa de Inspeção de Acesso ao Tanque Receptor de Esgoto - EEEB Centro

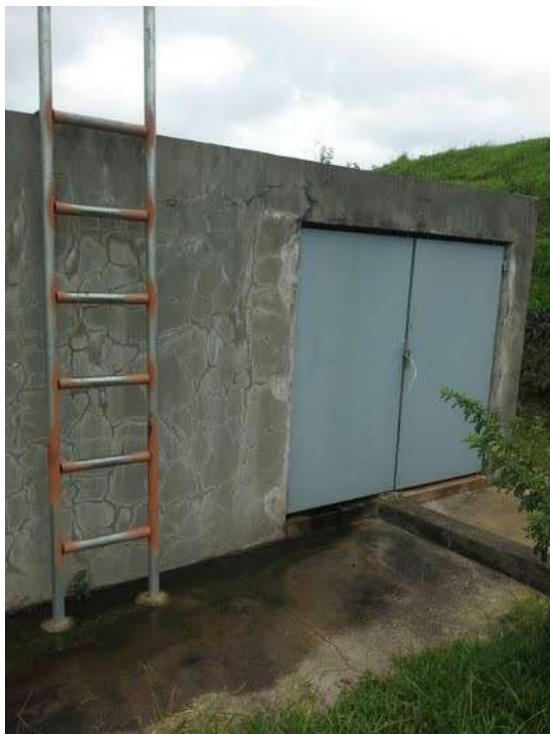
**Descrição(3):** Escada de Acesso e Entrada da Casa de Bomba - EEEB Centro

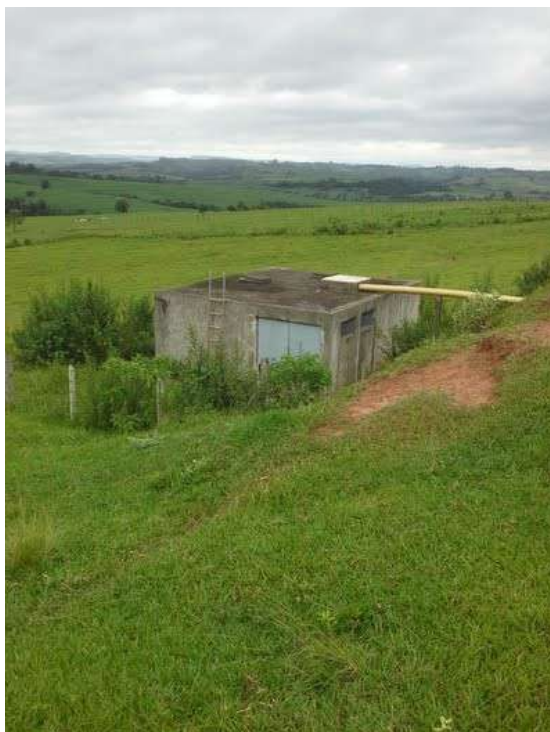
**Descrição(4):** Vista Geral - EEEB Centro

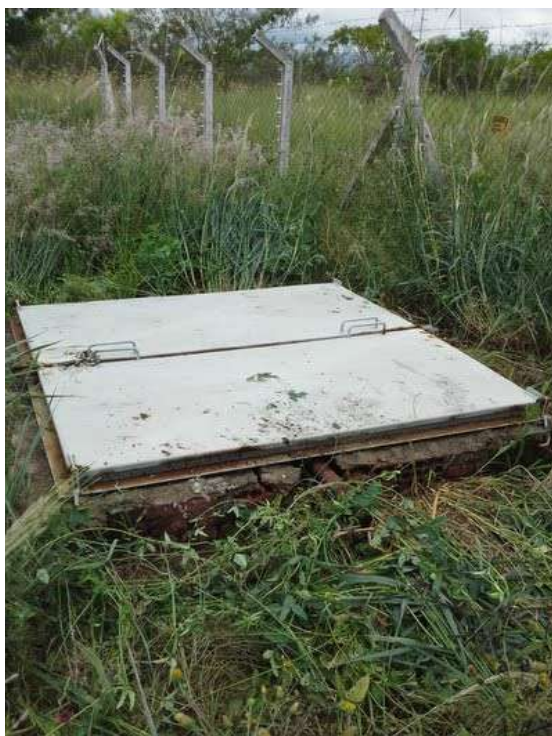
**Descrição(2):** EEEB Jardim dos Ipês

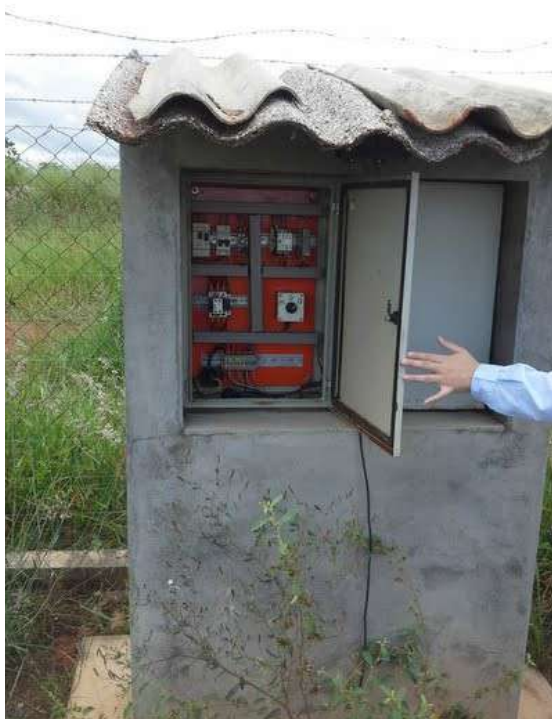
**Descrição(3):** Painel Elétrico - EEEB Jardim dos Ipês

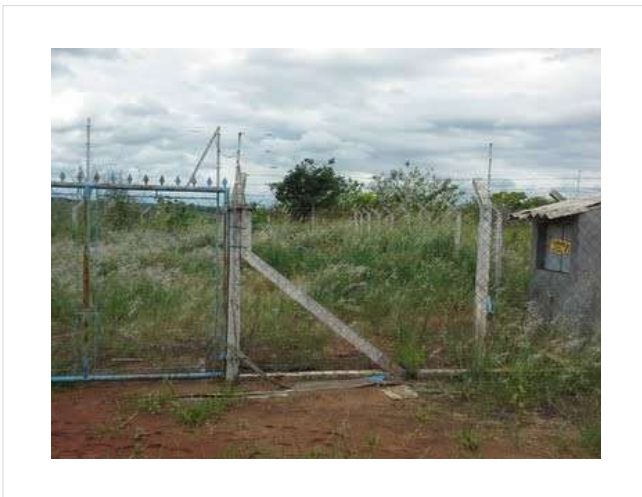
**Descrição(4):** Cercamento - EEEB Jardim dos Ipês
