**RELATÓRIO DE FISCALIZAÇÃO TÉCNICA DOS SISTEMAS DE ÁGUA E
ESGOTO DO MUNICÍPIO DE
IRACEMÁPOLIS**

PRESTADOR: SAE – SERVIÇO DE ÁGUA E ESGOTO DE IRACEMÁPOLIS

Relatório R3 – Continuação Diagnóstico e Não Conformidades

Americana, dezembro de 2014

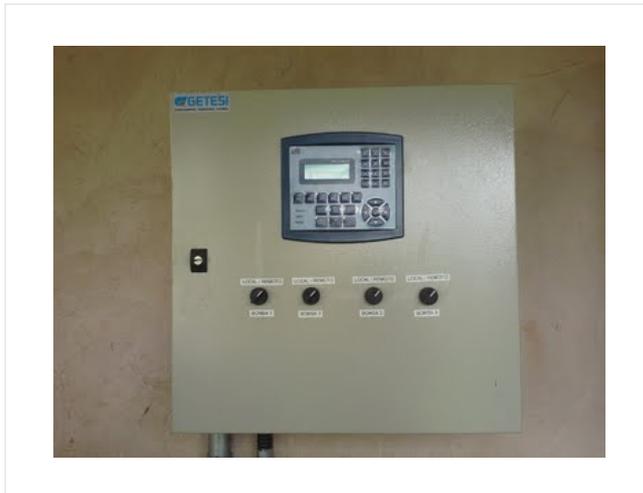
Imagem(2):

Descrição(2): Painel do macromedidor que será instalado

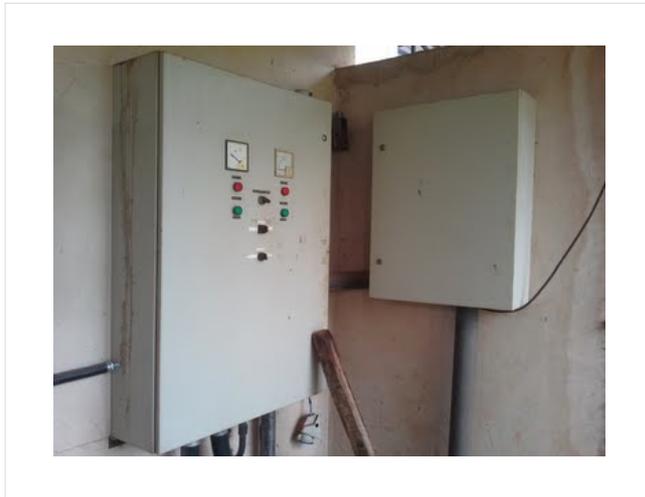
Imagem(3):

Descrição(3): Painel da EEAT

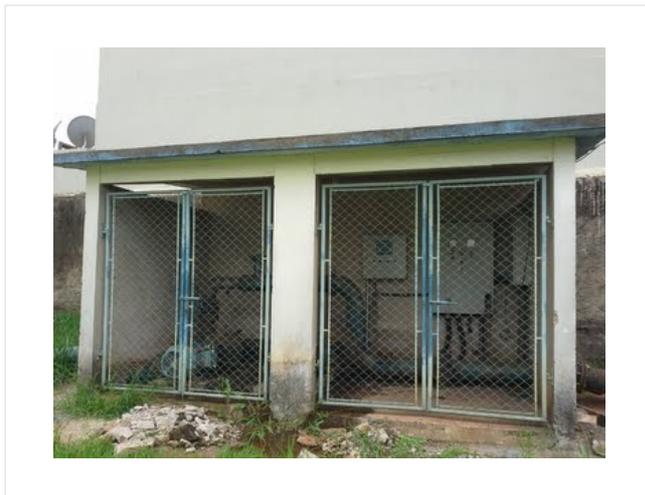
Item 4.5:

- ✓ Ausência de identificação da área (Art. 2º da Lei Federal 11.445/2007). Prazo: Em até 180 dias

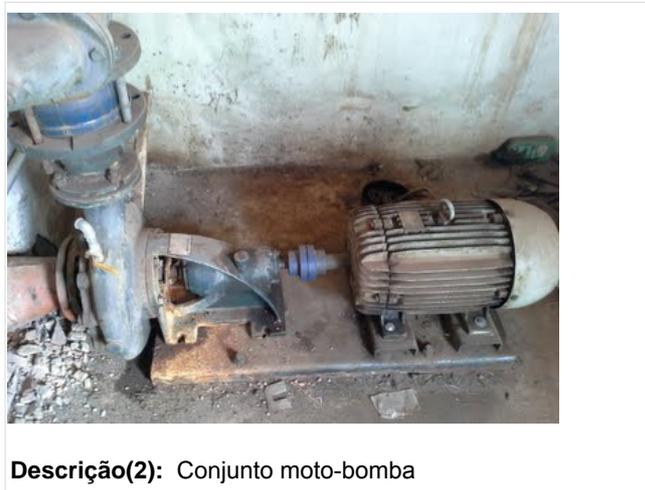
Imagem(2):

Descrição(2): Conjunto moto-bomba

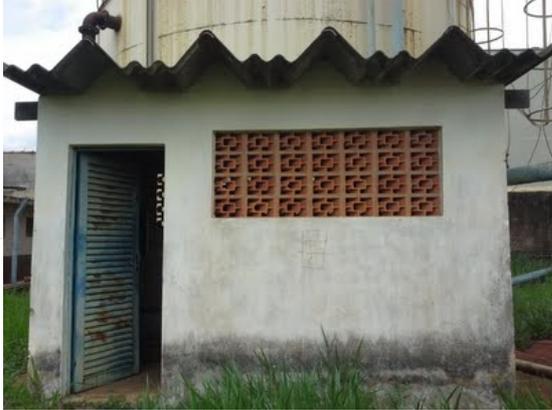
Item 4.5:

- ✓ Ausência de identificação da área (Art. 2º da Lei Federal 11.445/2007). Prazo: Em até 180 dias

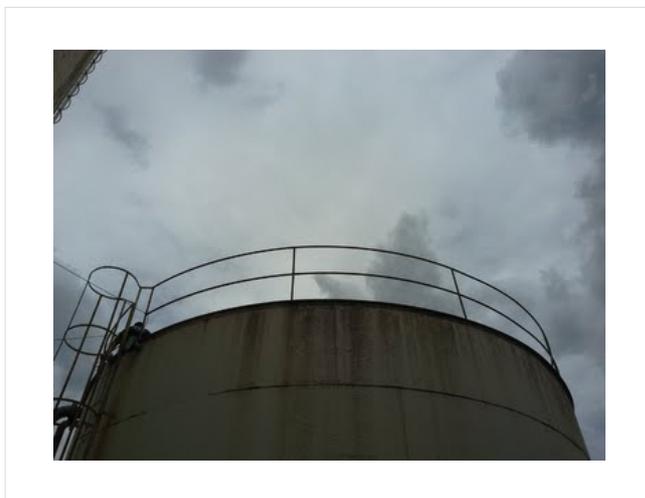
Imagem(2):

Descrição(2): Guarda-corpo do reservatório

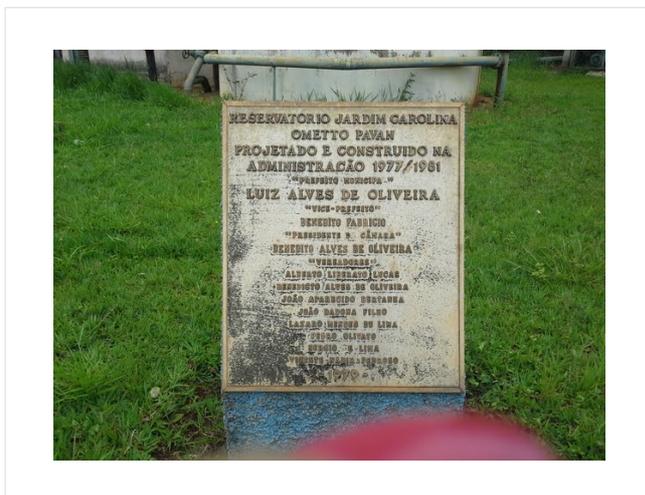
Descrição(2): Placa identificação

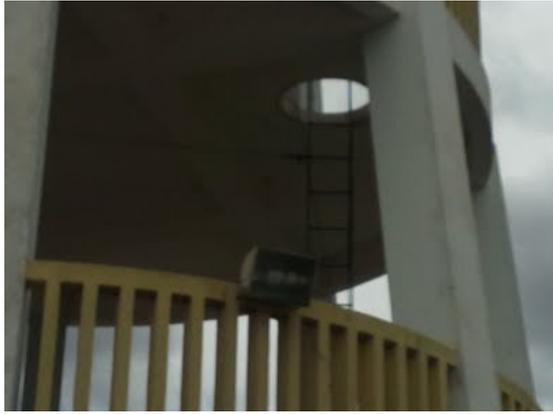
Item 6.6:

- ✓ Inexistência de guarda-corpo de proteção na escada externa dos reservatórios elevados (Art. 5.16.6 da NBR 12217/1994). Prazo: Em até 180 dias

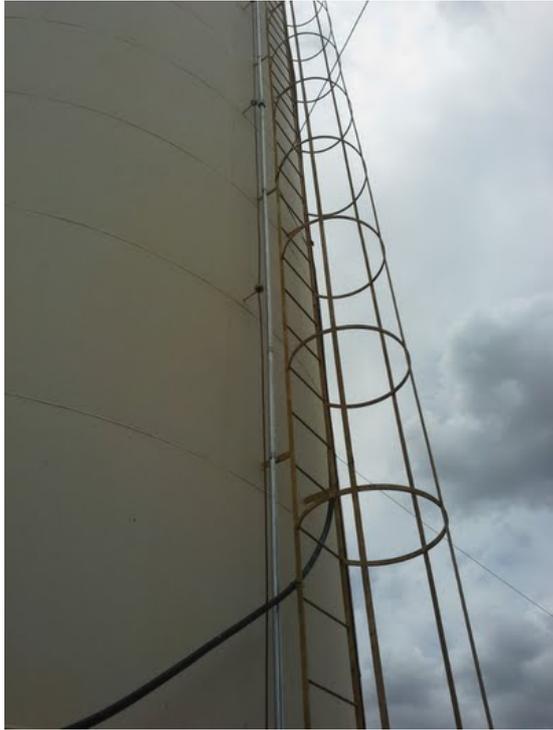
Imagem(3):

Descrição(3): Guarda corpo

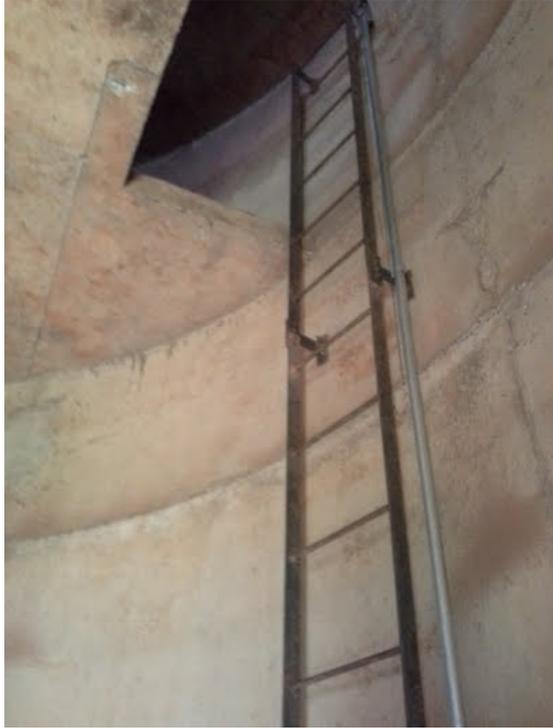
Item 6.6:

- ✓ Inexistência de guarda-corpo de proteção na escada dos reservatórios elevados (Art. 5.16.6 da NBR 12217/1994). Prazo: Em até 180 dias
