**RELATÓRIO DE FISCALIZAÇÃO TÉCNICA DO SISTEMA DE
ABASTECIMENTO DE ÁGUA DO MUNICÍPIO DE
ITIRAPINA**

PRESTADOR: DAE – DIVISÃO DE ÁGUA E ESGOTO

Relatório R3 – Continuação Diagnóstico e Não Conformidades

Americana, fevereiro de 2015

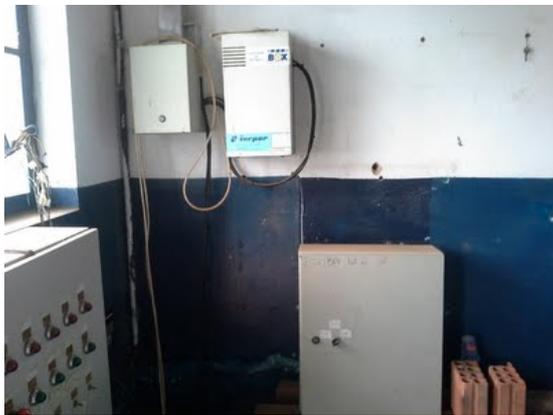
Quais condições aparentes dos quadros e cabos elétricos?: Ruim

Descrição(2): Painel elétrico

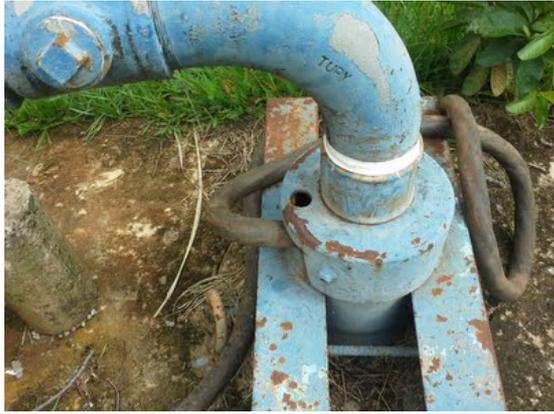
Item 2.9:

- ✓ Ausência de tubo de medição de nível (Art. 4.2 da NBR 12212/1992 e Art. 3.4 da IT DPO nº 006 do DAEE). Prazo: Em até 180 dias

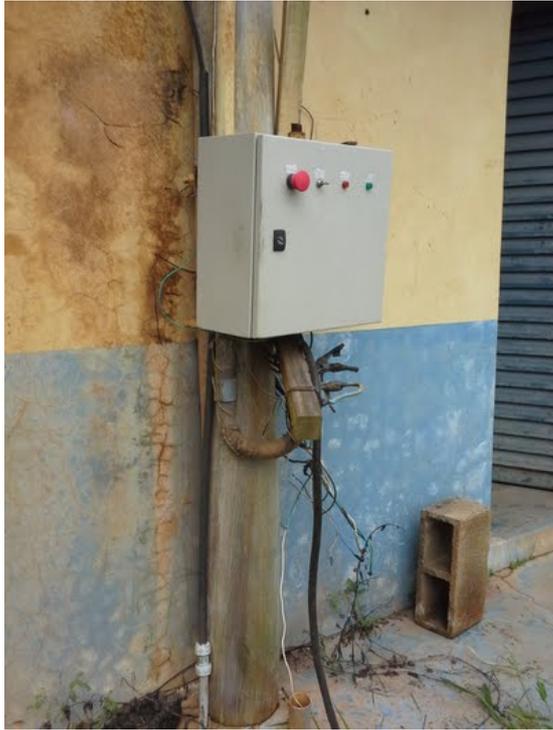
Quais condições aparentes dos quadros e cabos elétricos?: Ruim

Descrição(4): Painel elétrico

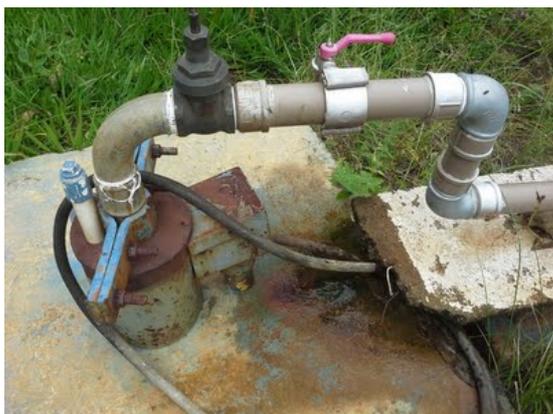
Item 2.12:

- ✓ Existência de vazamentos aparentes (Art. 2º da Lei Federal 11.445/2007). Prazo: Imediato

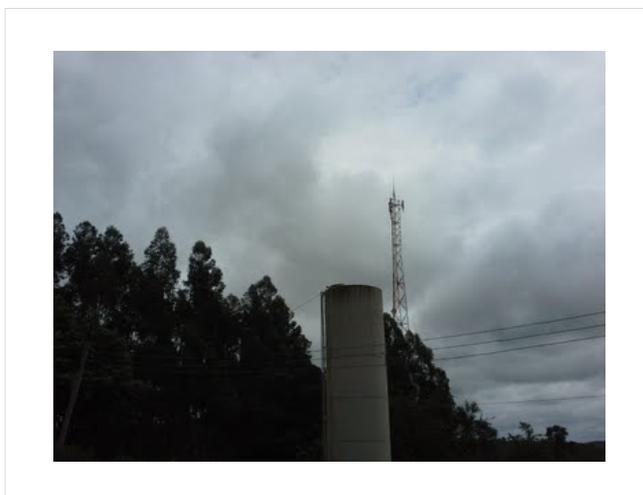
Item 6.5:

- ✓ Inexistência de guarda corpo na laje de cobertura (Art. 5.16.6 da NBR 12217/1994). Prazo: Em até 180 dias

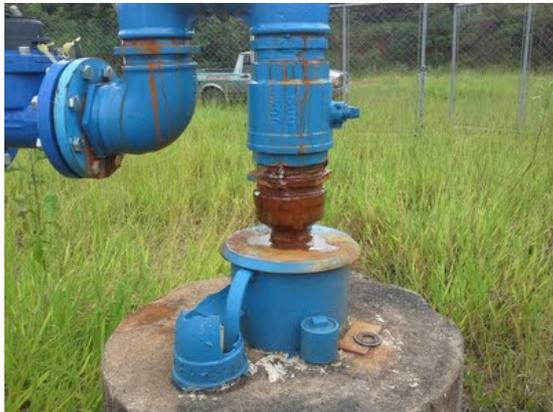
Item 2.12:

- ✓ Existência de vazamentos aparentes (Art. 2º da Lei Federal 11.445/2007). Prazo: Imediato

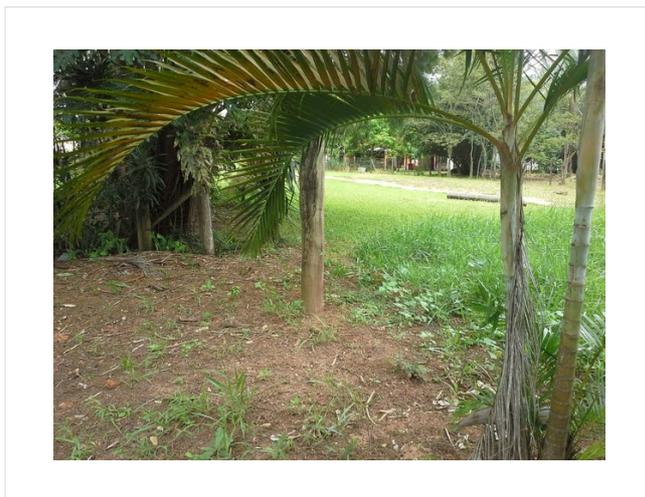
Item 6.1:

- ✓ A área não está devidamente cercada (Art. 5.16.8 da NBR 12217/1994). Prazo: Em até 180 dias

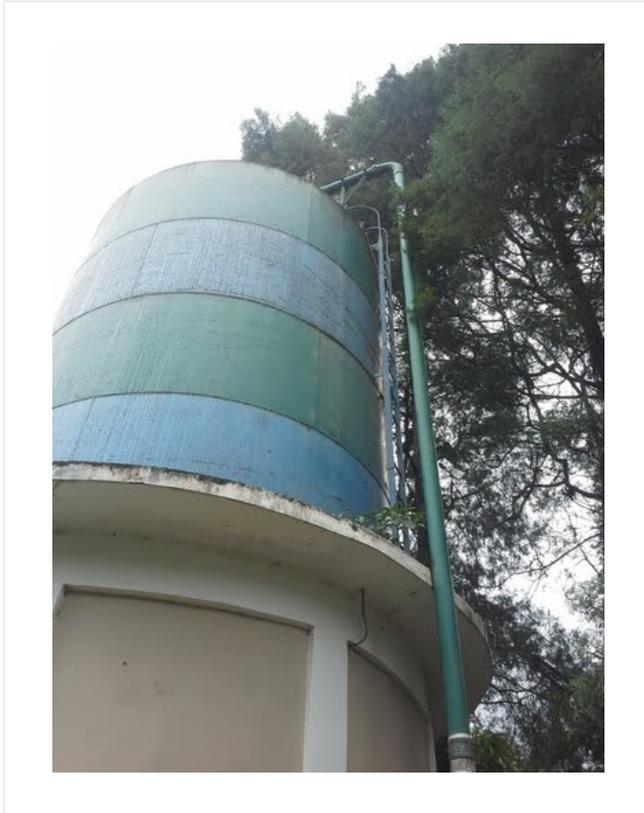
Item 6.4:

- ✓ Inexistência de escada de acesso ao reservatório em boas condições de uso (Art. 5.16 da NBR 12217/1994). Prazo: Em até 180 dias

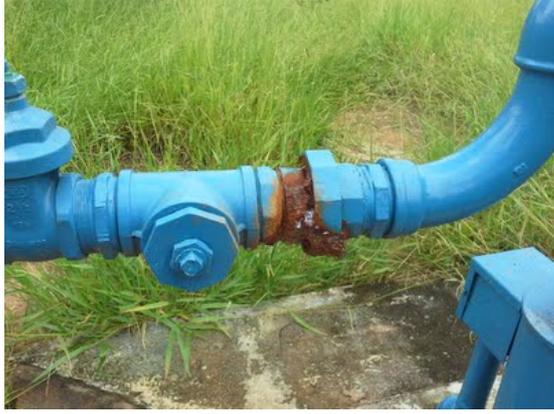
Item 2.12:

- ✓ Existência de vazamentos aparentes (Art. 2º da Lei Federal 11.445/2007). Prazo: Imediato

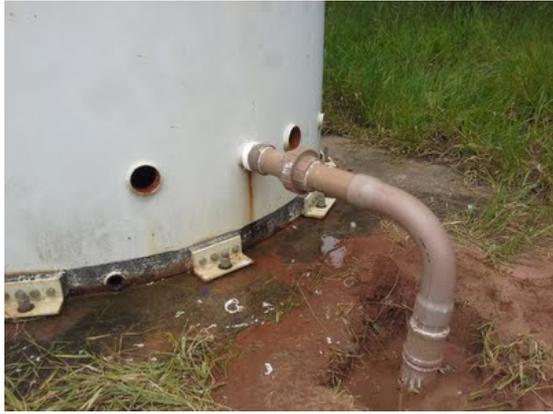
Item 6.3:

- ✓ Existência de vazamentos aparentes nas instalações (Art. 2º da Lei Federal 11.445/2007). Prazo: Imediato
