**RELATÓRIO DE FISCALIZAÇÃO TÉCNICA DOS SISTEMAS DE ÁGUA E
ESGOTO DO MUNICÍPIO DE
JAGUARIÚNA**

PRESTADOR: Prefeitura Municipal – Secretaria de meio ambiente

Relatório R3 – Continuação diagnóstico e Não Conformidades

Americana, dezembro de 2014

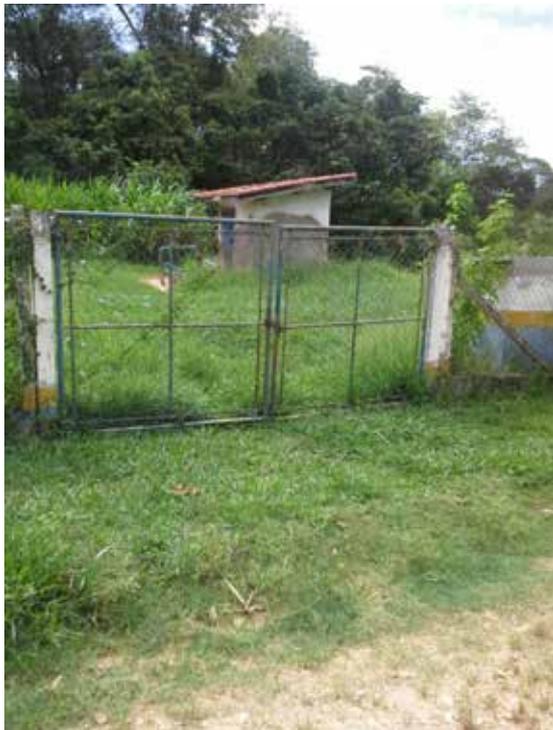
Item 2.4:

- ✓ Ausência de identificação da área (Art. 2º da Lei Federal 11.445/2007). Prazo: Em até 180 dias

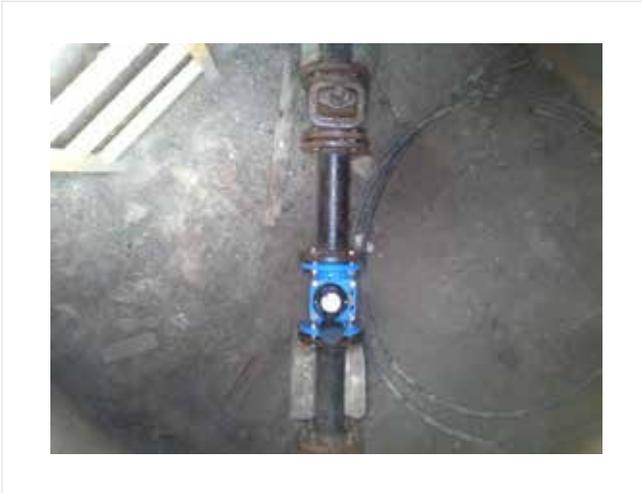
Item 2.6:

- ✓ Ausência de Macromedidor (Art. 4.2 da NBR 12212/1992 e Art. 3.4 da IT DPO nº 006 do DAEE). Prazo: Em até 180 dias

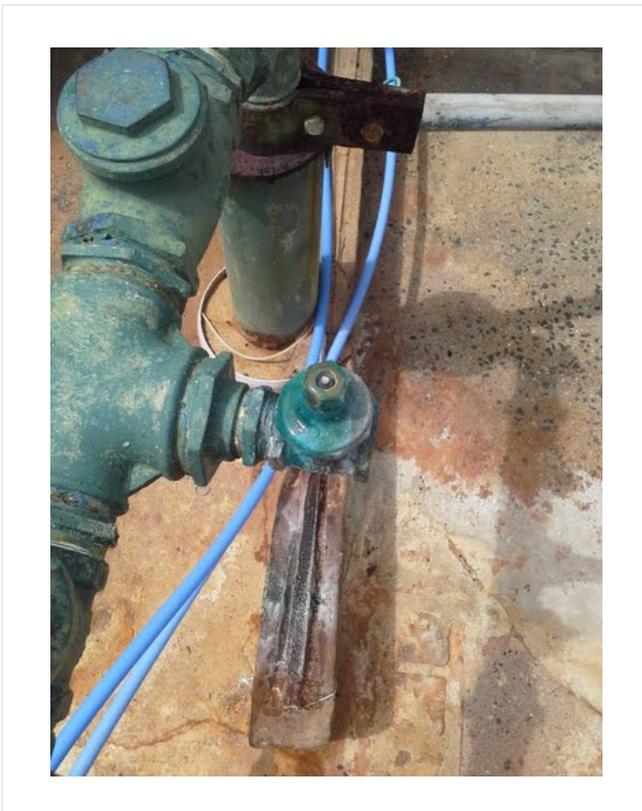
Item 2.8:

- ✓ Ausência de tomada de água para coleta (Art. 4.2 da NBR 12212/1992 e Art. 3.4 da IT DPO nº 006 do DAEE). Prazo: Em até 180 dias

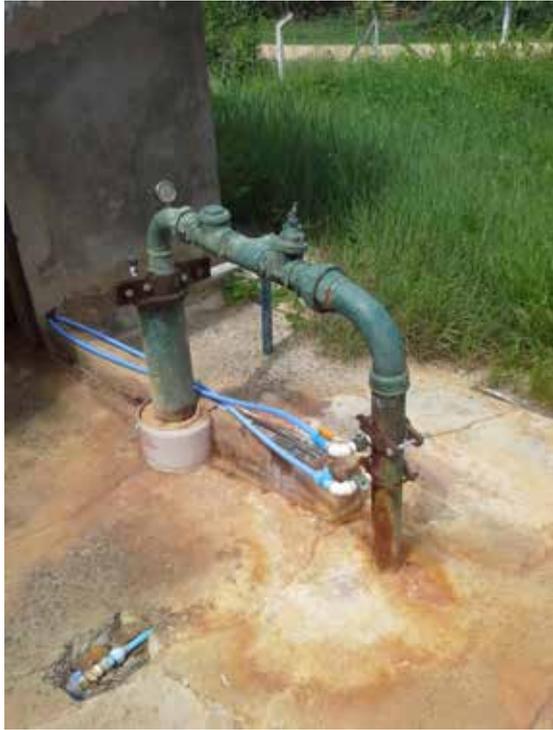
Item 2.9:

- ✓ Ausência de tubo de medição de nível (Art. 4.2 da NBR 12212/1992 e Art. 3.4 da IT DPO nº 006 do DAEE). Prazo: Em até 180 dias

Informações complementares: Registro para inserir torneira está quebrado e vazando.

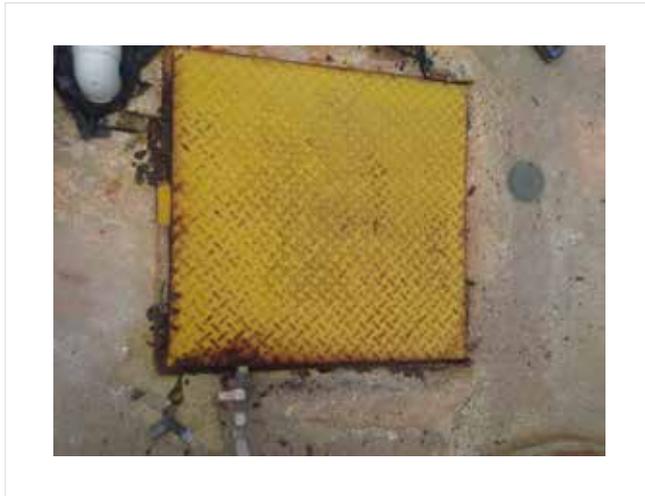
Descrição(1): Tampa deteriorada por oxidação

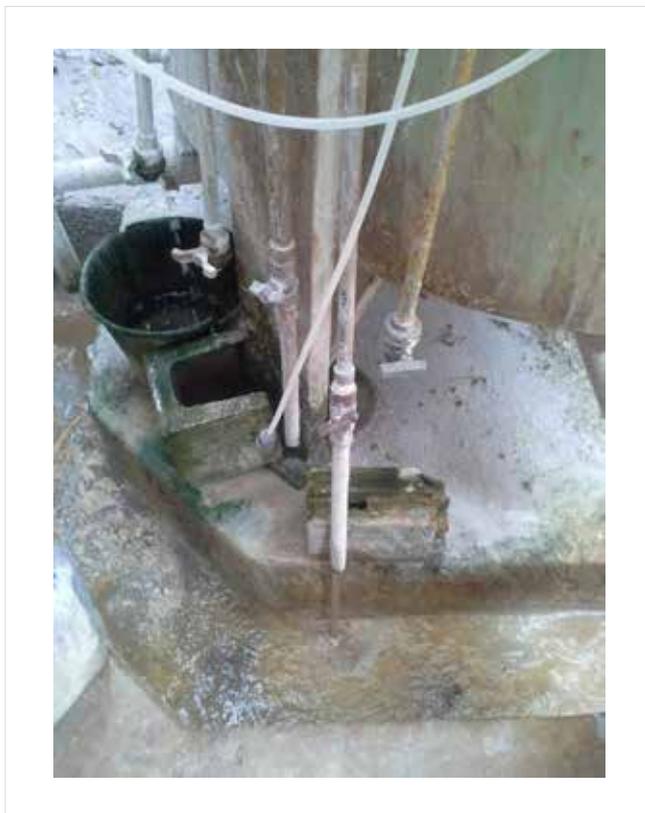
Descrição(2): Água do processo de decantacao

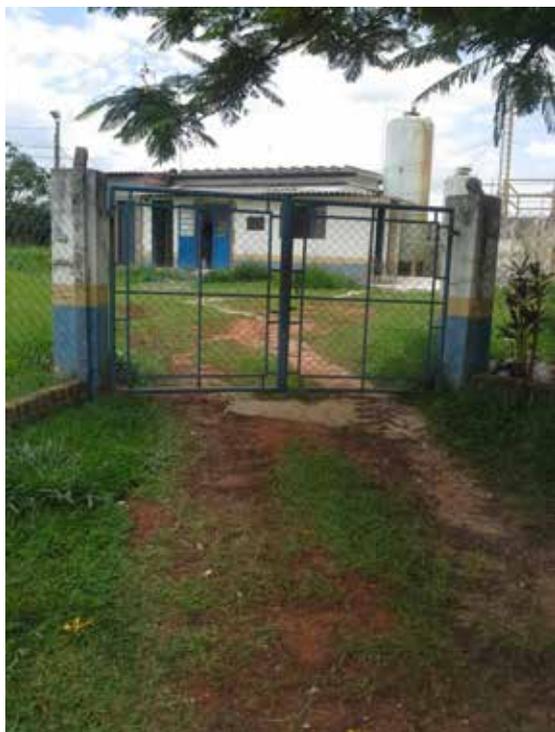
Item 5.6:

- ✓ Ausência de identificação da área (Art. 2º da Lei Federal 11.445/2007). Prazo: Em até 180 dias

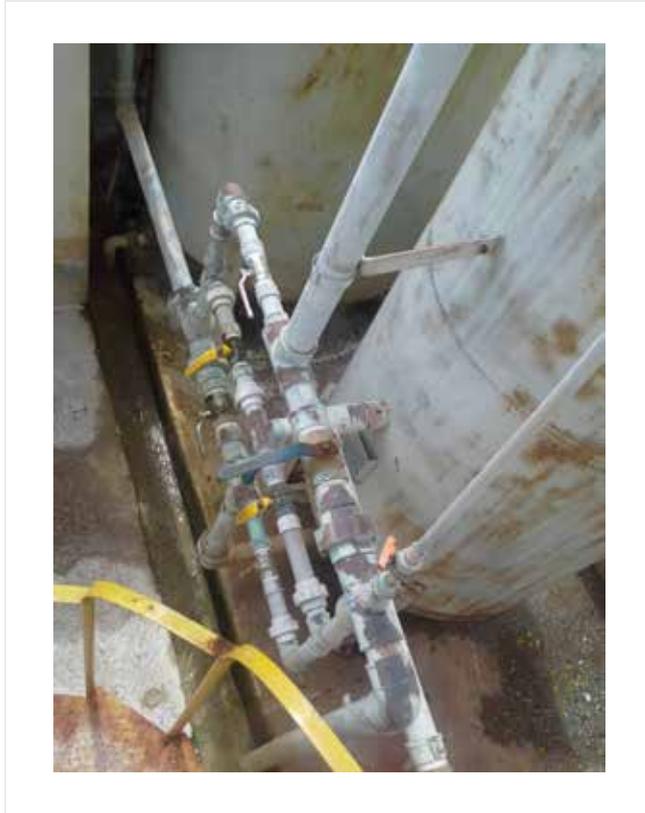
Item 5.7:

- ✓ Ausência de Macromedidor de entrada (Art. 5.6.6 da NBR 12215/1992). Prazo: Em até 180 dias

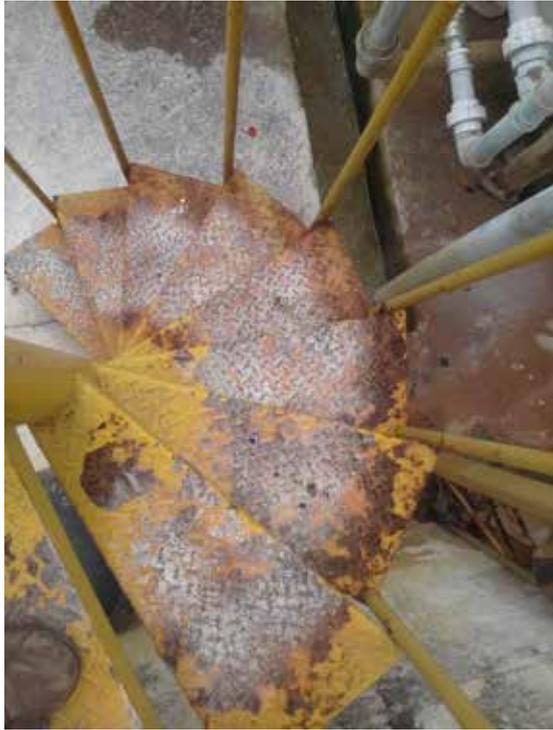
Item 5.10:

- ✓ Escadas e guarda-corpos existentes em condições inadequadas (Art. 5.21.1 da NBR 12216/1992). Prazo: Imediato

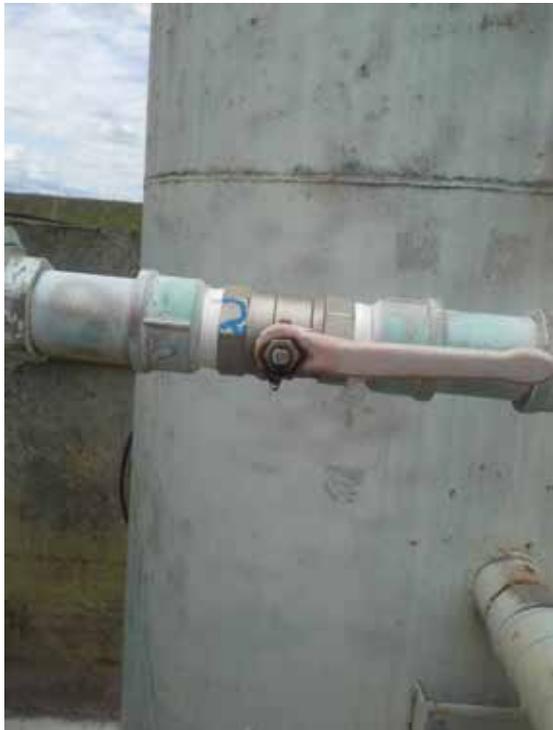
Item 5.13:

- ✓ Existência de vazamentos aparentes (Art. 2º da Lei Federal 11.445/2007). Prazo: Imediato

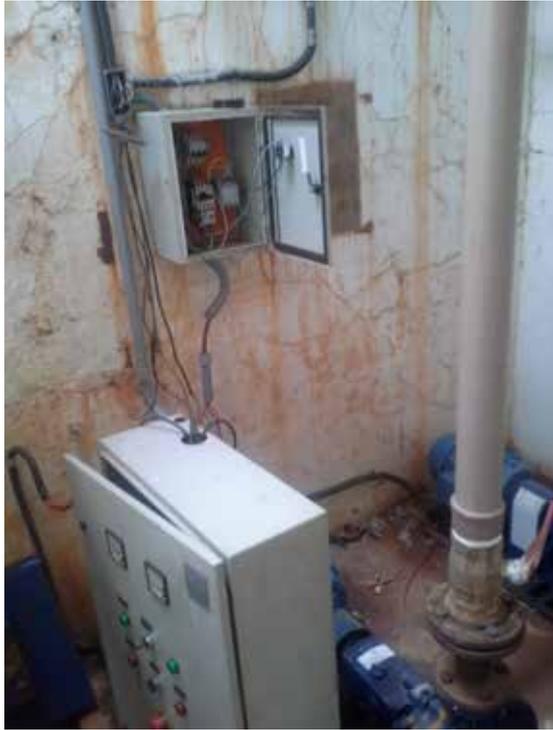
Item 4.4:

- ✓ Ausência de extintor de incêndio (Art. 10.9 da NR 10 e Art. 23.1 da NR 23). Prazo: Imediato

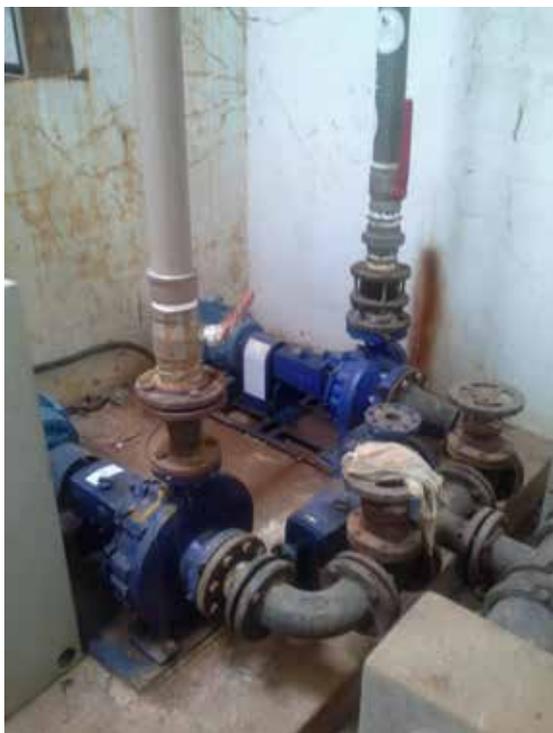
Item 4.6:

- ✓ Ausência ou não funcionamento de manômetro individual nos conjuntos de recalque (Art. 5.8.4 da NBR 12214/1992). Prazo: Em até 180 dias

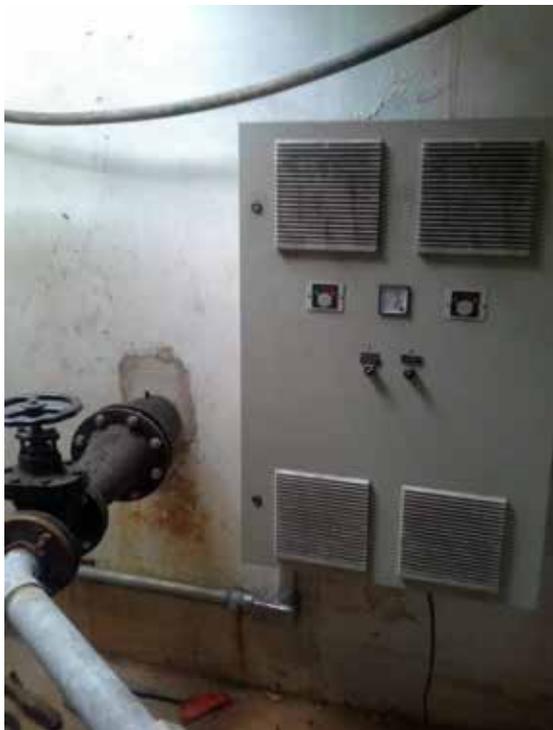
Item 4.4:

- ✓ Ausência de extintor de incêndio (Art. 10.9 da NR 10 e Art. 23.1 da NR 23). Prazo: Imediato

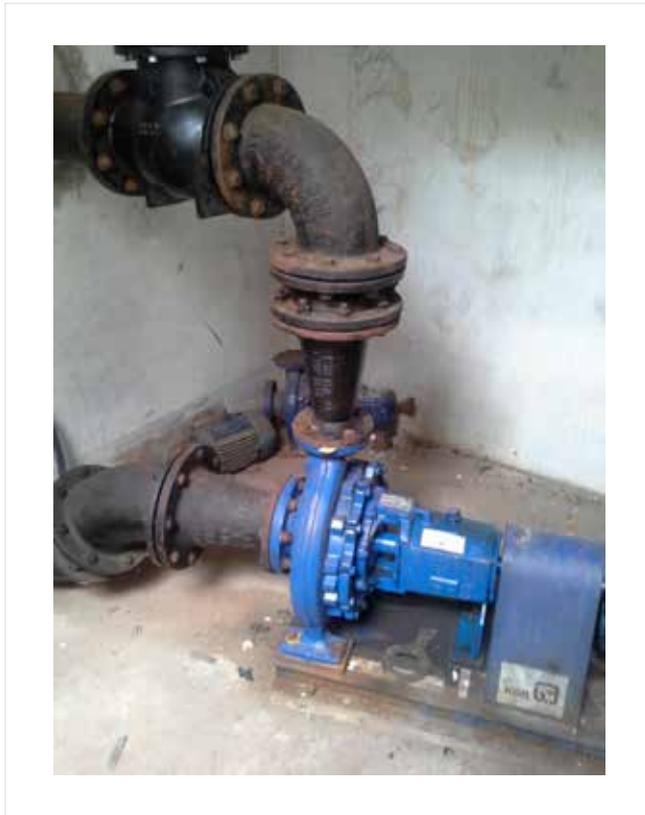
Item 4.6:

- ✓ Ausência ou não funcionamento de manômetro individual nos conjuntos de recalque (Art. 5.8.4 da NBR 12214/1992). Prazo: Em até 180 dias

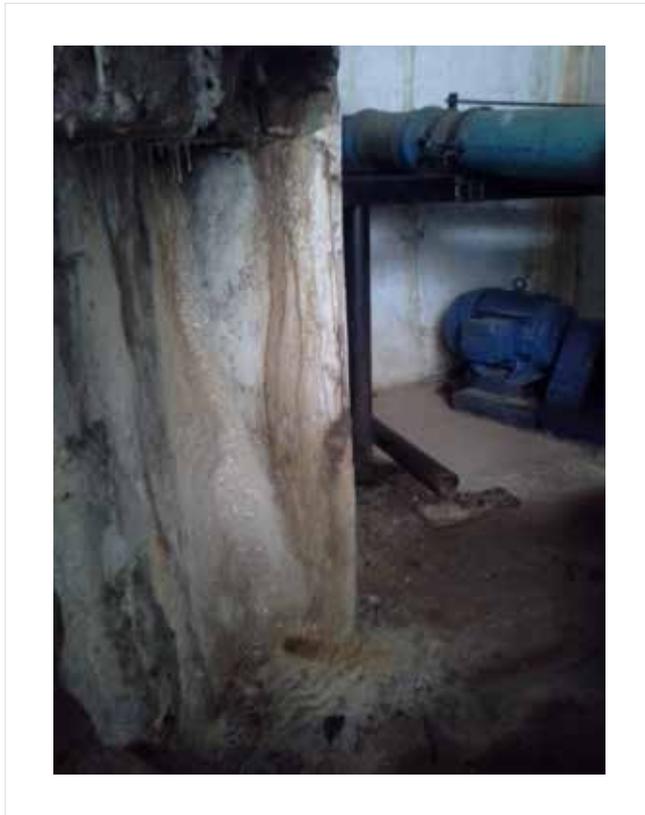
Item 6.3:

- ✓ Existência de vazamentos aparentes nas instalações (Art. 2º da Lei Federal 11.445/2007). Prazo: Imediato

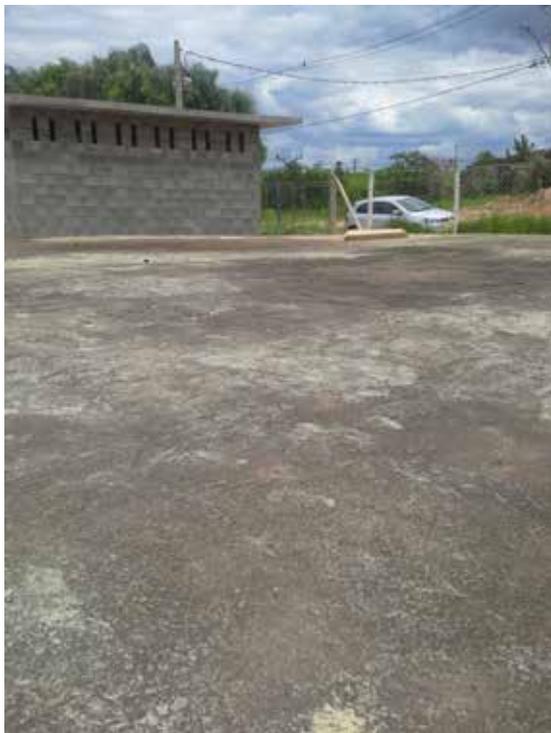
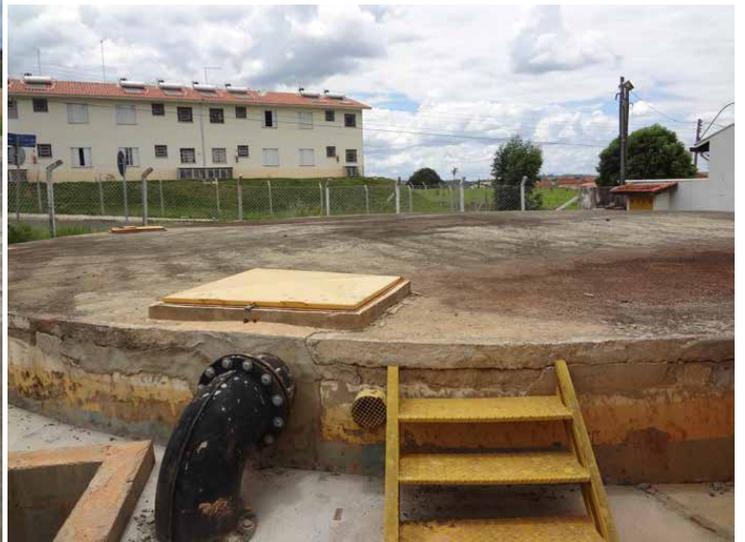
Item 6.8:

- ✓ Inexistência de plano de limpeza e a desinfecção periódicas e sua realização (Art. 5.1 da NBR 15527/2007). Prazo: Em até 180 dias

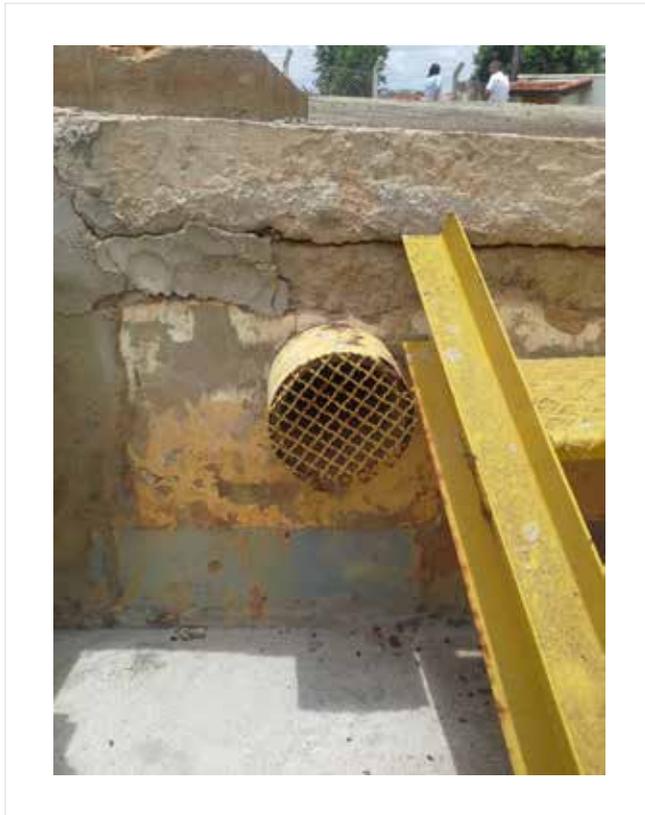
Item 6.9:

- ✓ Inexistência de telas de proteção contra entrada de insetos e pequenos animais nas tubulações de ventilação (Art. 5.14 da NBR 12217/1994). Prazo: Imediato

Informações complementares: Grades da tubulação de ventilação não impedem a entrada de insetos.

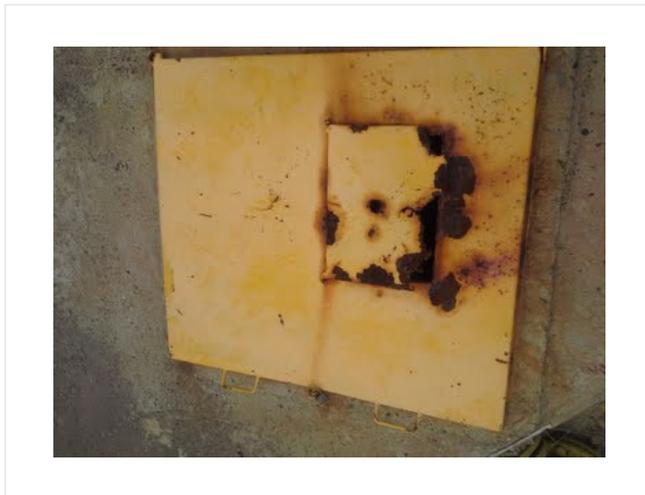
Item 6.10:

- ✓ O reservatório sem tampas de inspeção em boas condições (Art. 5.13 da NBR 12217/1994). Prazo: Imediato

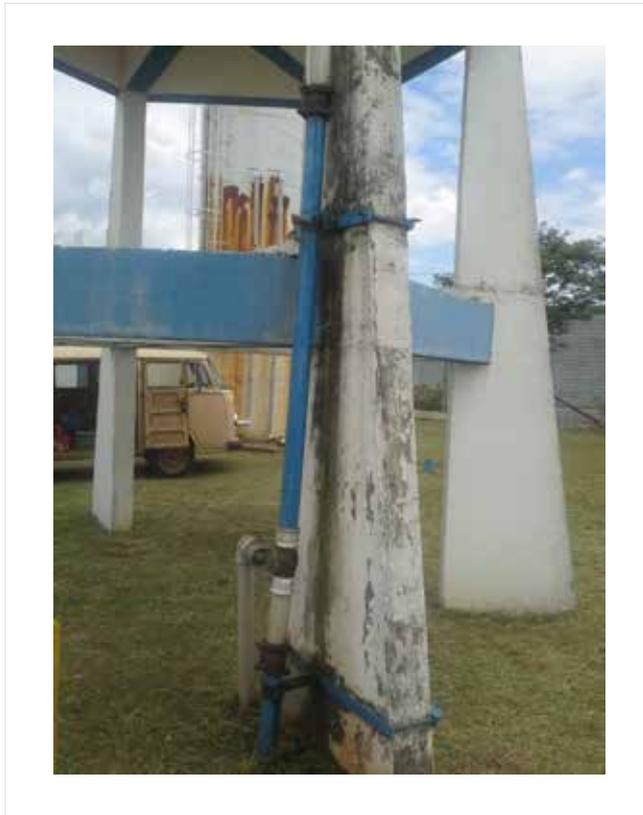
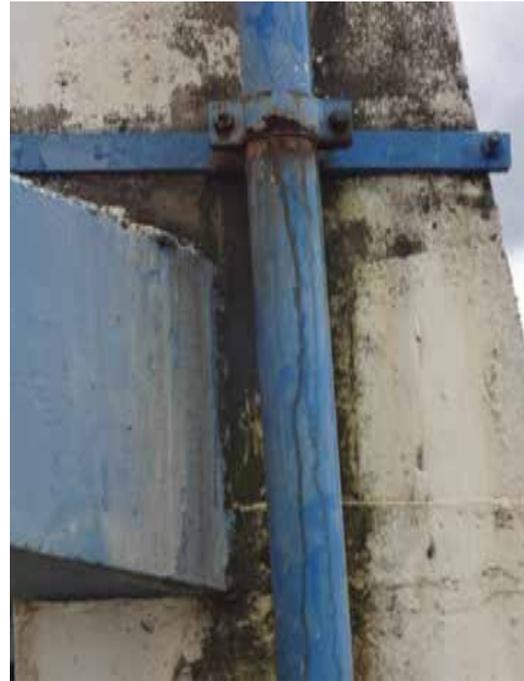
Descrição(1): Vazamento na tubulação

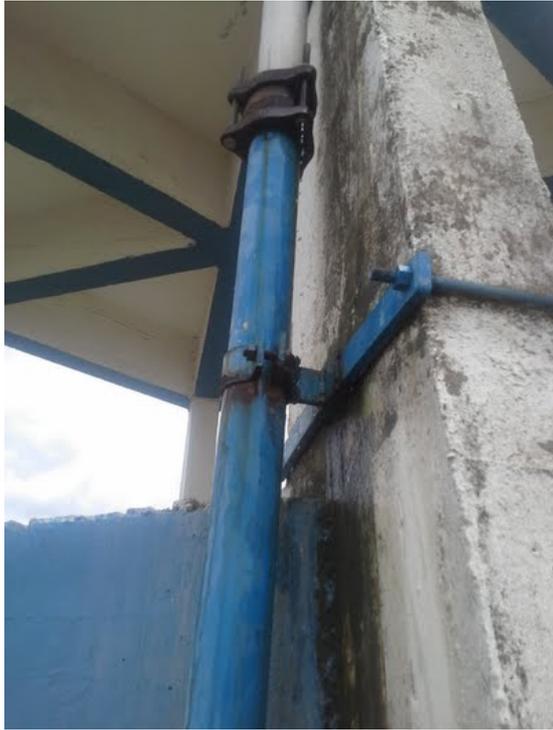
Item 6.3:

- ✓ Existência de vazamentos aparentes nas instalações (Art. 2º da Lei Federal 11.445/2007). Prazo: Imediato

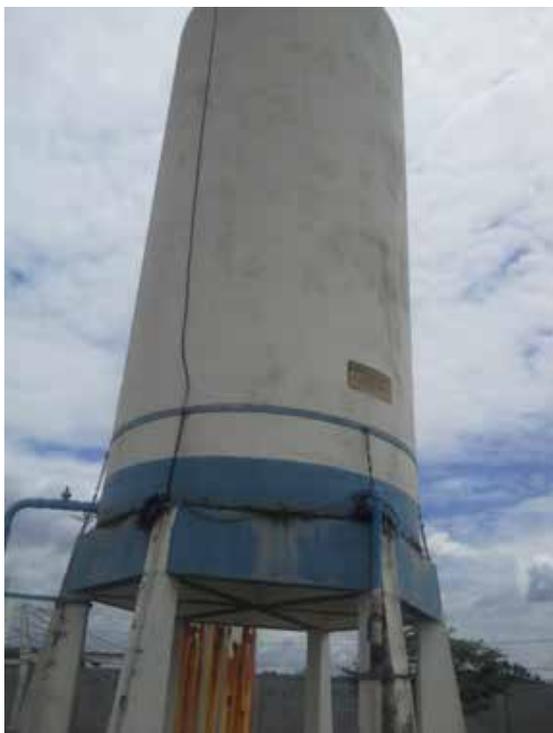
Item 6.8:

- ✓ Inexistência de plano de limpeza e a desinfecção periódicas e sua realização (Art. 5.1 da NBR 15527/2007). Prazo: Em até 180 dias

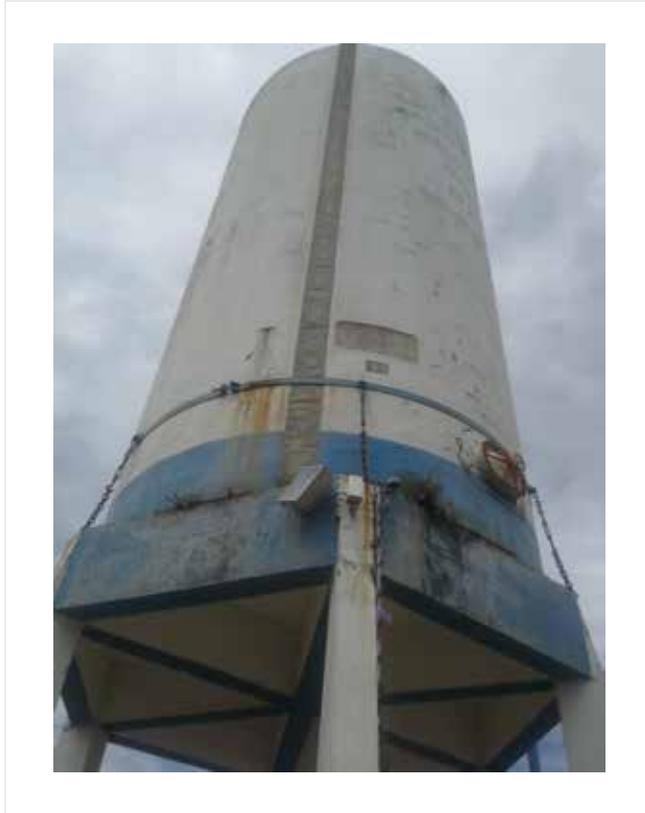
dias. **Item 6.11:**

- ✓ Reservatório sem medidor de nível (Art. 5.15 da NBR 12217/1994). Prazo: Em até 180

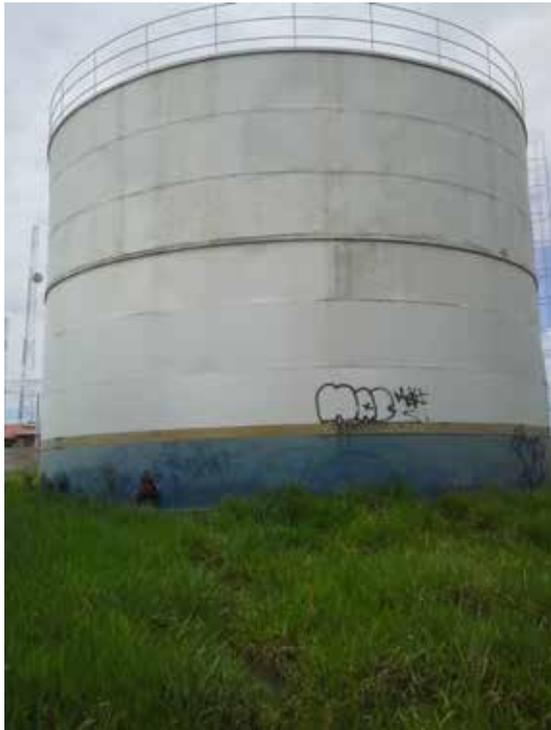
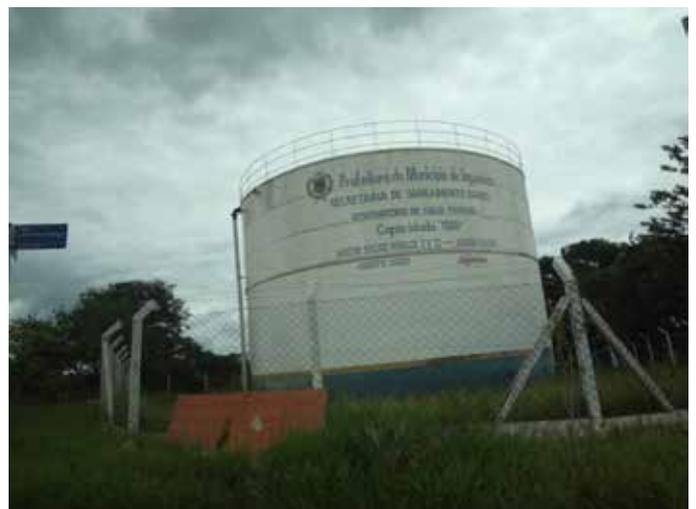
Item 6.8:

- ✓ Inexistência de plano de limpeza e a desinfecção periódicas e sua realização (Art. 5.1 da NBR 15527/2007). Prazo: Em até 180 dias

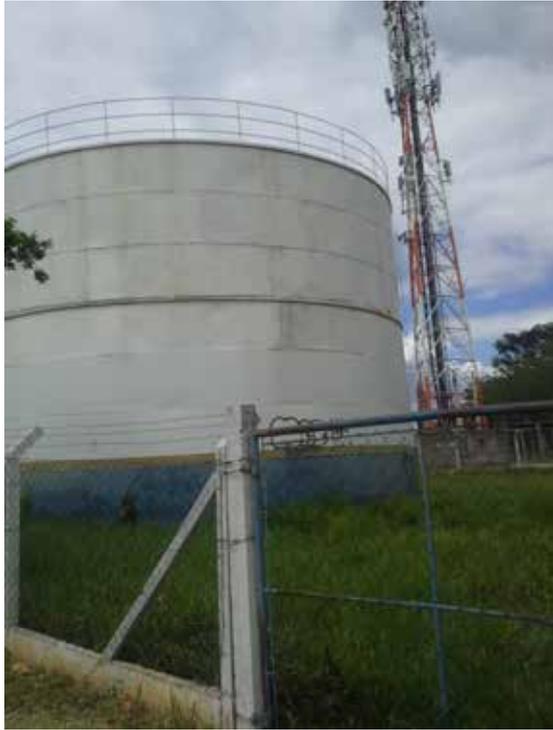
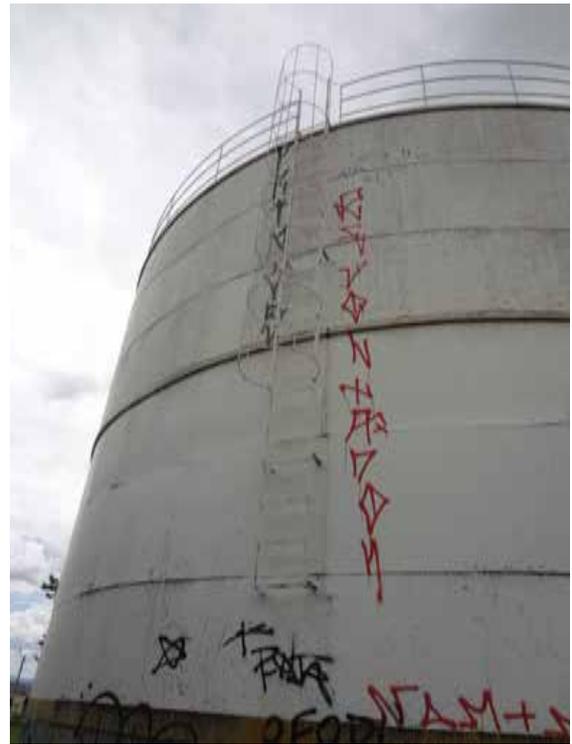
Item 6.11:

- ✓ Reservatório sem medidor de nível (Art. 5.15 da NBR 12217/1994). Prazo: Em até 180 dias
