**RELATÓRIO DE FISCALIZAÇÃO TÉCNICA DOS SISTEMAS DE ÁGUA E  
ESGOTO DO MUNICÍPIO DE  
JUNDIAÍ**

**PRESTADOR: DAE S.A - JUNDIAÍ**

**Relatório R3 – Continuação do Diagnóstico e Não Conformidades**

**Americana, julho de 2016**

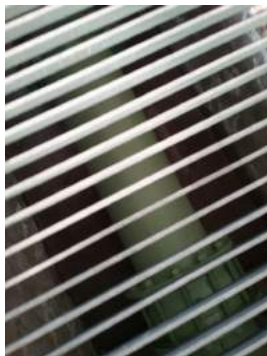
**Item 4.8**

**Item 4.8:** Existência de vazamentos aparentes (Art. 2º da Lei Federal 11.445/2007). Prazo: Imediato

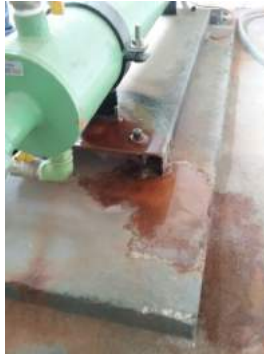
**Item 4.8**

**Item 4.8:** Existência de vazamentos aparentes (Art. 2º da Lei Federal 11.445/2007). Prazo: Imediato

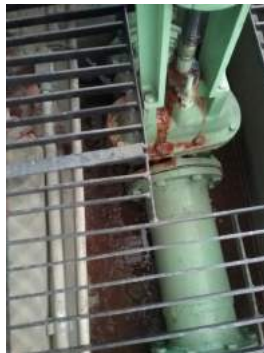
**Descrição(3):** Detalhe do vazamento na tubulação

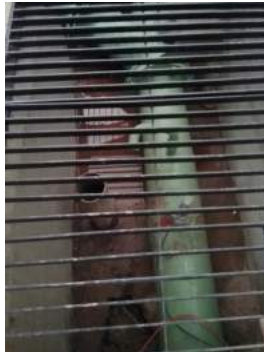
**Item 4.8**

**Item 4.8:** Existência de vazamentos aparentes (Art. 2º da Lei Federal 11.445/2007). Prazo: Imediato

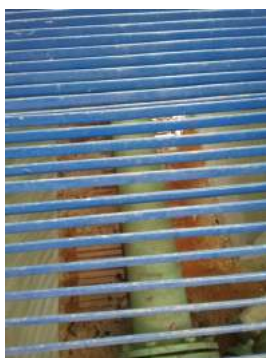
**Item 4.8**

**Item 4.8:** Existência de vazamentos aparentes (Art. 2º da Lei Federal 11.445/2007). Prazo: Imediato

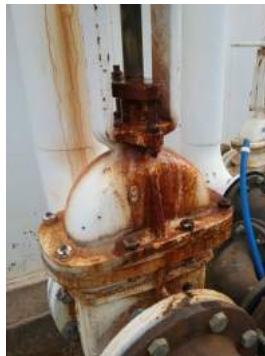
**Item 6.3**

**Item 6.3:** Existência de vazamentos aparentes nas instalações (Art. 2º da Lei Federal 11.445/2007).  
Prazo: Imediato

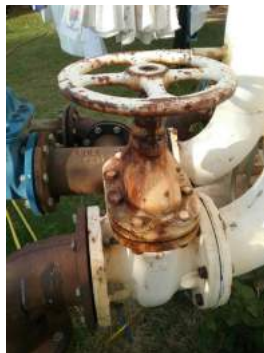
**Descrição(3):** Presença de vazamento aparente

**Item 6.3:** Existência de vazamentos aparentes nas instalações (Art. 2º da Lei Federal 11.445/2007).  
Prazo: Imediato

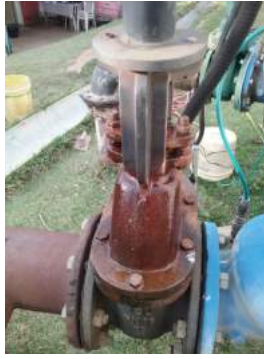
**Descrição(4):** Detalhe de vazamento na tubulação

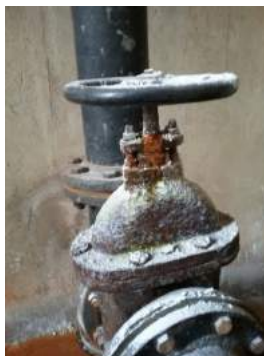
**Descrição(2):** Presença de vazamento em registro

**Item 6.3:** Existência de vazamentos aparentes nas instalações (Art. 2º da Lei Federal 11.445/2007).

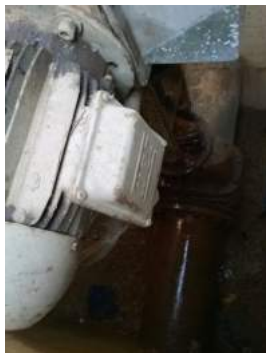
**Descrição(1):** Detalhe de um vazamento na tubulação

**Item 6.3:** Existência de vazamentos aparentes nas instalações (Art. 2º da Lei Federal 11.445/2007). Prazo: Imediato
