**RELATÓRIO DE FISCALIZAÇÃO TÉCNICA DOS SISTEMAS DE ÁGUA E  
ESGOTO DO MUNICÍPIO DE  
LEME**

**PRESTADOR: SAECIL – SUPERINTENDÊNCIA DE ÁGUA E ESGOTOS DA CIDADE DE  
LEME**

**Relatório R3 – Continuação do Diagnóstico e Não Conformidades**

**Americana, janeiro de 2015**

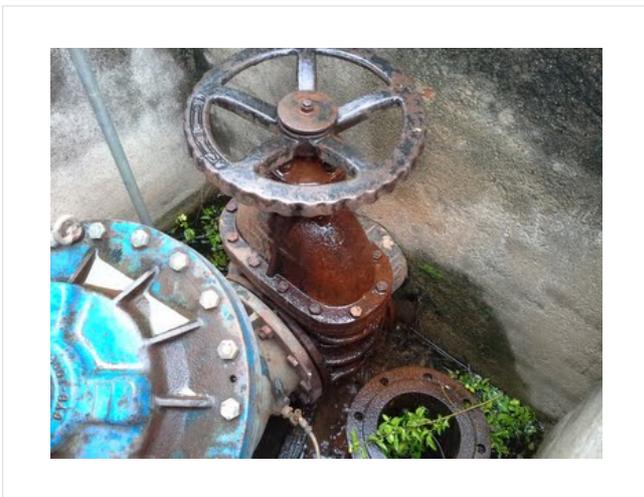
### Item 6.3:

- ✓ Existência de vazamentos aparentes nas instalações (Art. 2º da Lei Federal 11.445/2007). Prazo: Imediato

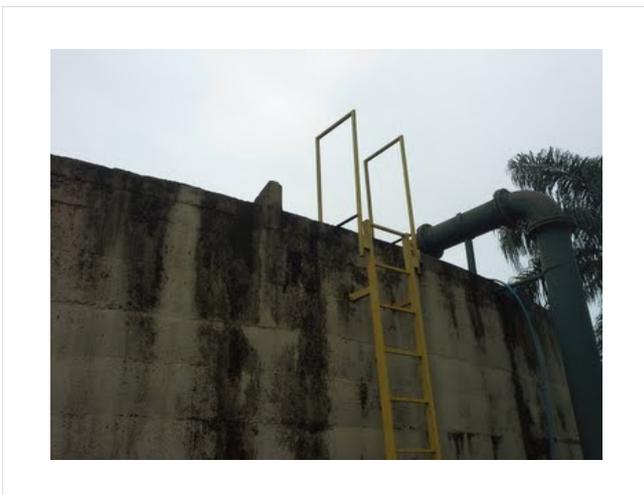
### Item 6.5:

- ✓ Inexistência de guarda corpo na laje de cobertura (Art. 5.16.6 da NBR 12217/1994). Prazo: Em até 180 dias

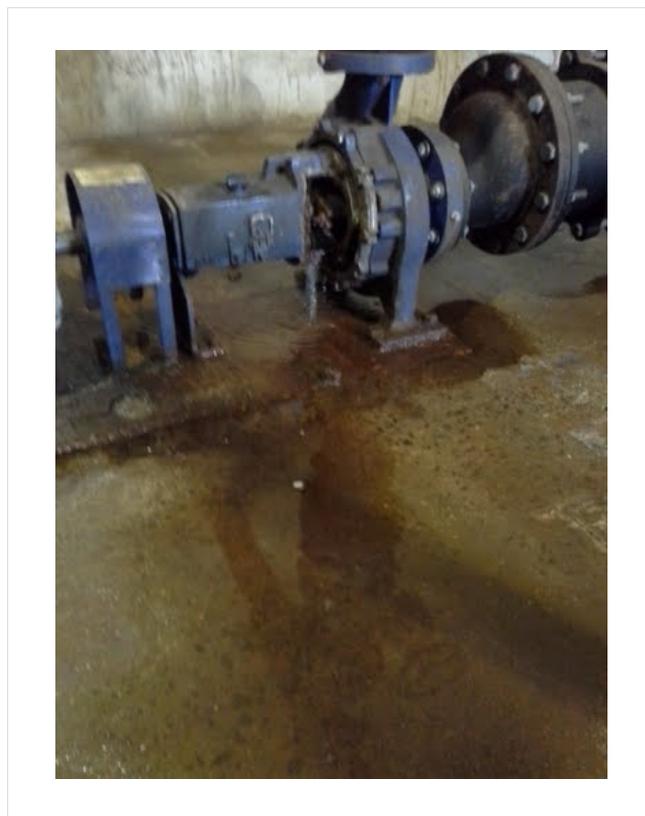
**Item 4.7:**

- ✓ Drenagem inadequada de água de lubrificação de gaxetas (Art. 5.5.2.1 da NBR 12214/1992). Prazo: Em até 180 dias

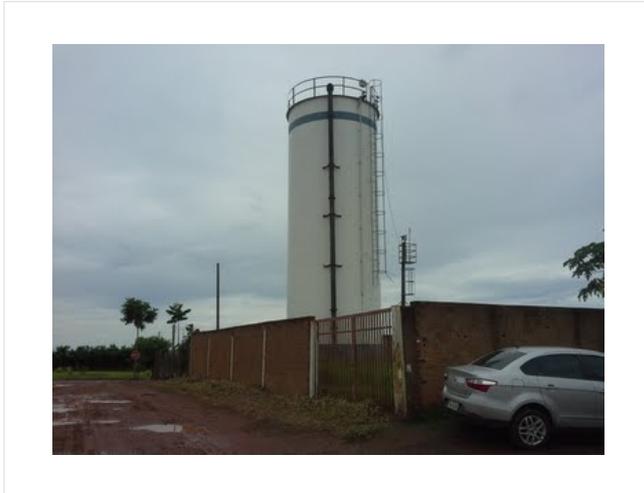
**Item 6.2:**

- ✓ Ausência de identificação da área (Art. 2º da Lei Federal 11.445/2007). Prazo: Em até 180 dias

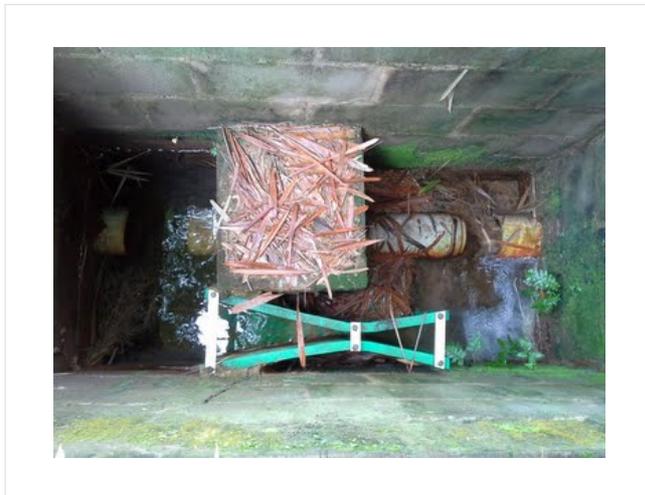
**Descrição(1):** Vazão excedente e não captado

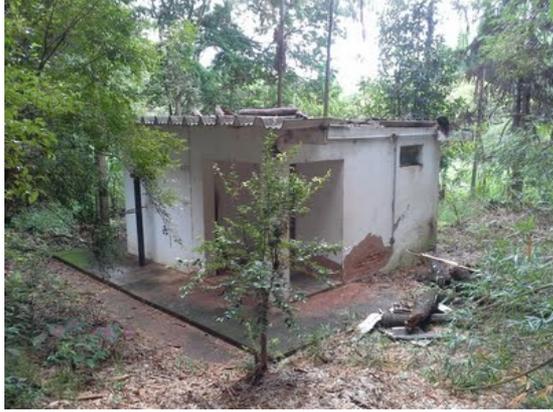
**Item 3.5:**

- ✓ Ausência de identificação da área (Art. 2º da Lei Federal 11.445/2007). Prazo: Em até 180 dias

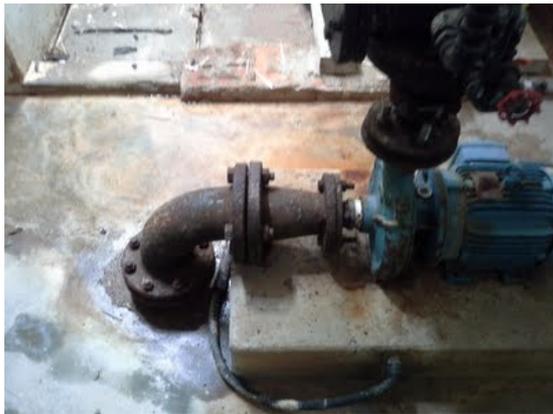
**Item 3.9:**

- ✓ Drenagem inadequada de água de lubrificação de gaxetas (Art. 5.5.2.1 da NBR 12214/1992). Prazo: Em até 180 dias

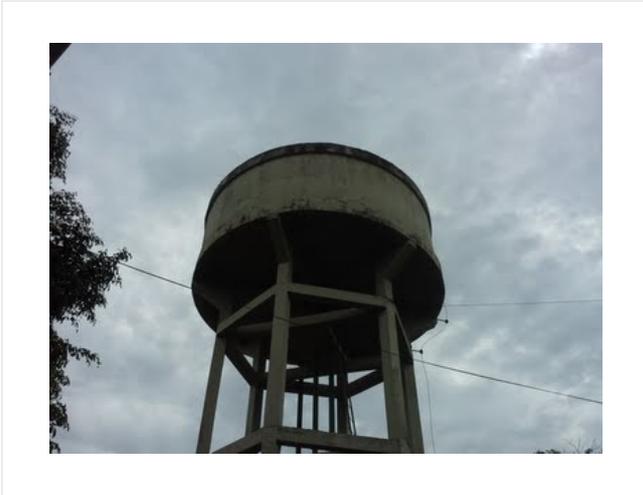
### Item 6.5:

- ✓ Inexistência de guarda corpo na laje de cobertura (Art. 5.16.6 da NBR 12217/1994). Prazo: Em até 180 dias

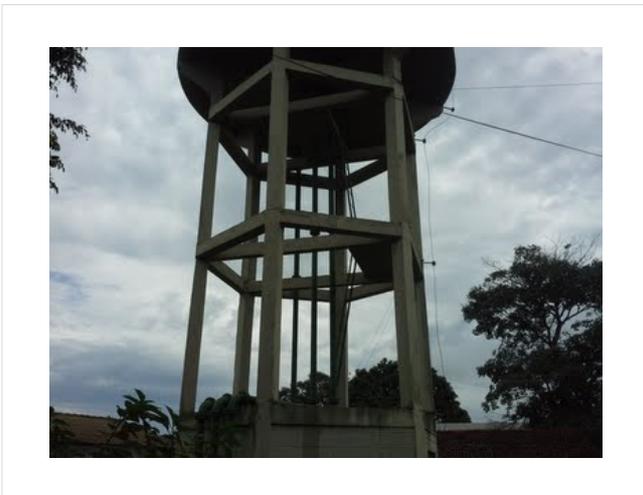
### Item 6.6:

- ✓ Inexistência de guarda-corpo de proteção na escada externa dos reservatórios elevados (Art. 5.16.6 da NBR 12217/1994). Prazo: Em até 180 dias

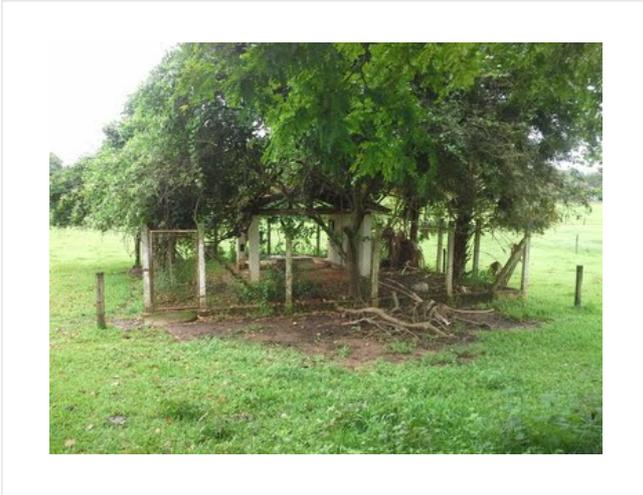
**Item 2.4:**

- ✓ Ausência de identificação da área (Art. 2º da Lei Federal 11.445/2007). Prazo: Em até 180 dias

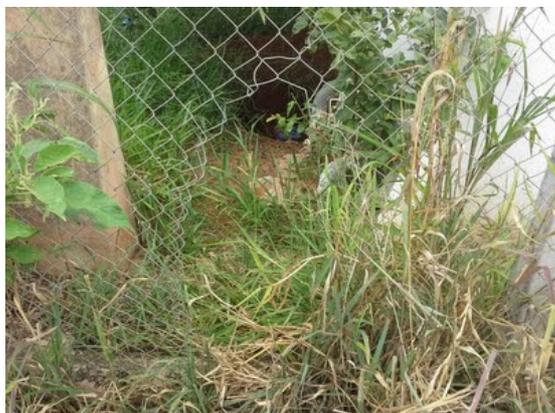
**Item 6.1:**

- ✓ A área não está devidamente cercada (Art. 5.16.8 da NBR 12217/1994). Prazo: Em até 180 dias

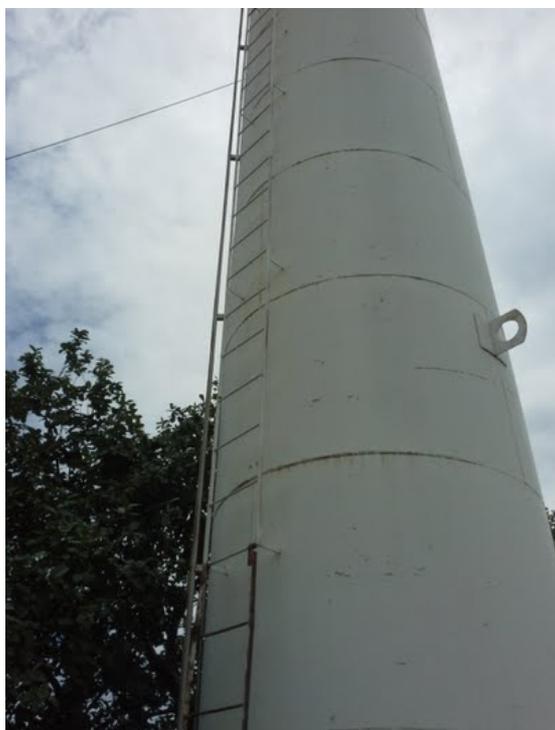
**Item 6.6:**

- ✓ Inexistência de guarda-corpo de proteção na escada externa dos reservatórios elevados (Art. 5.16.6 da NBR 12217/1994). Prazo: Em até 180 dias
