**RELATÓRIO DE FISCALIZAÇÃO TÉCNICA DOS SISTEMAS DE ÁGUA E
ESGOTO DO MUNICÍPIO DE
LIMEIRA**

PRESTADOR: ODEBRECHT AMBIENTAL – LIMEIRA S/A

Relatório R3 – Continuação do Diagnóstico e Não Conformidades

Americana, janeiro de 2015

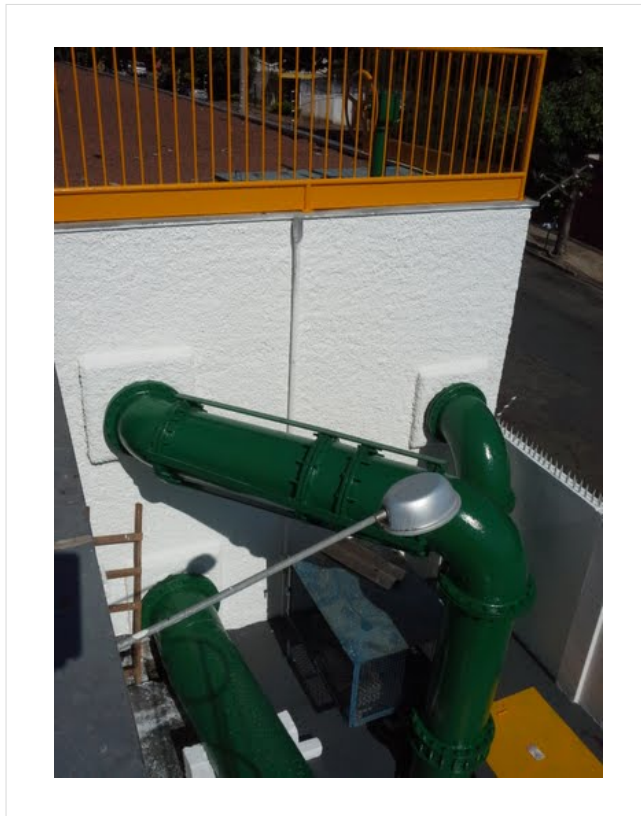
Imagem(1):

Descrição(1): Tubulação de entrada

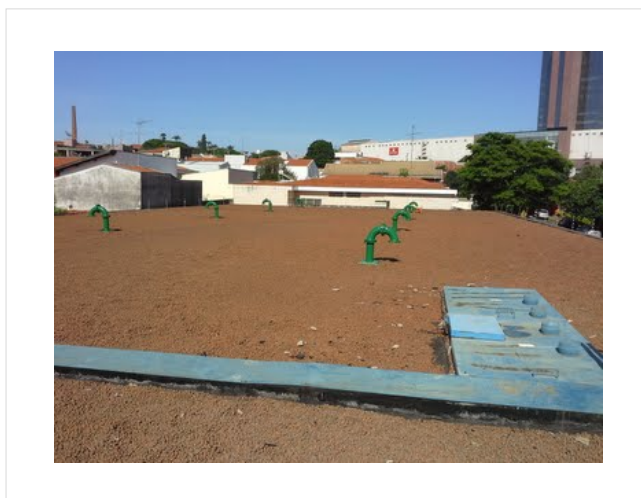
Imagem(2):

Descrição(2): Cobertura do reservatório

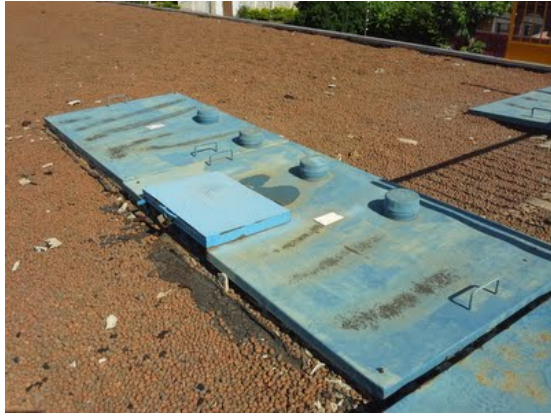
Imagem(3):

Descrição(3): Tampa de inspeção

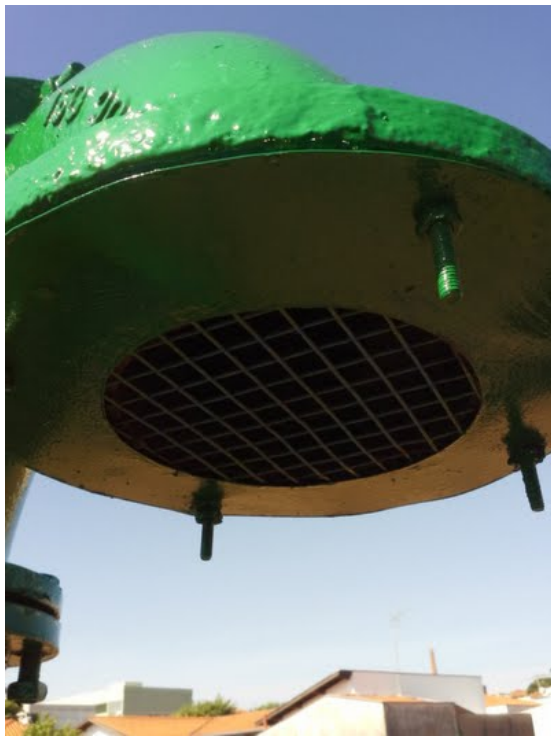
Imagem(4):

Descrição(4): Tubulação de ventilação com tela de proteção

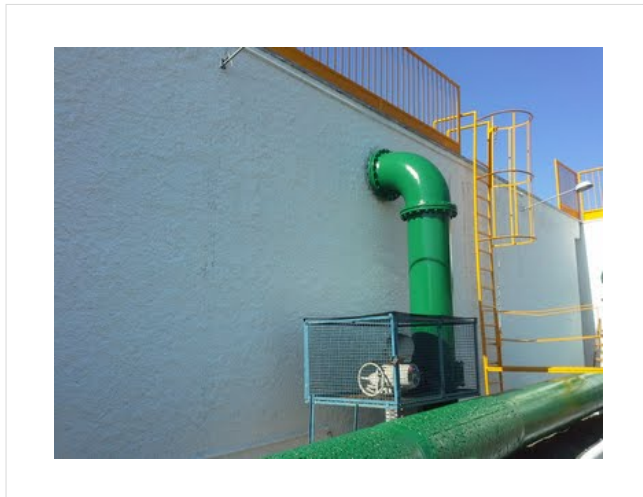
Imagem(1):

Descrição(1): Tubulação de entrada e escada de acesso

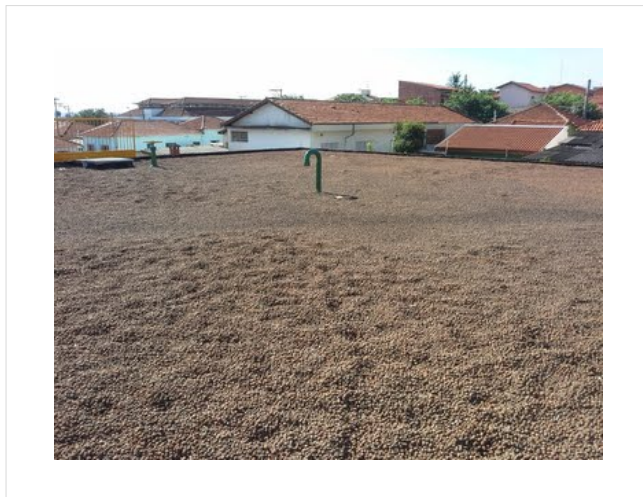
Imagem(2):

Descrição(2): Cobertura do reservatório

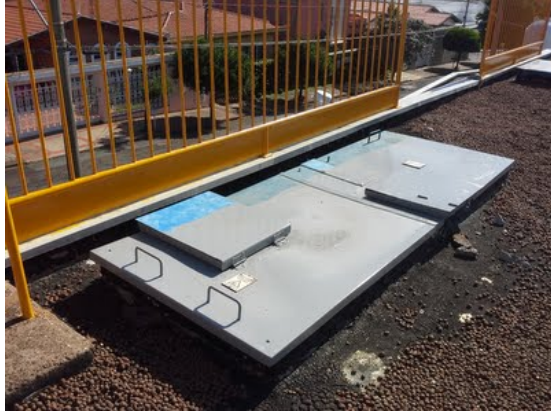
Imagem(3):

Descrição(3): Tampas de inspeção

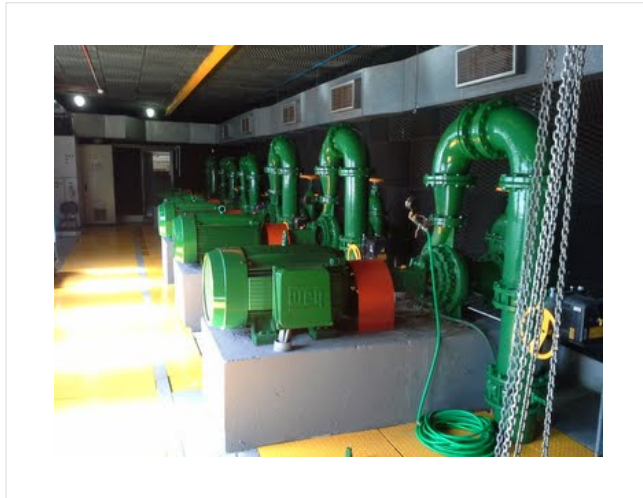
Imagem(1):

Descrição(1): Conjuntos de recalque 1 a 6

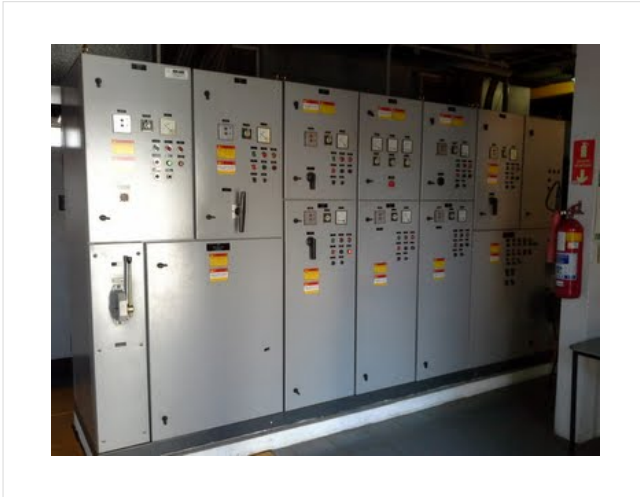
Imagem(2):

Descrição(2): Painéis elétricos

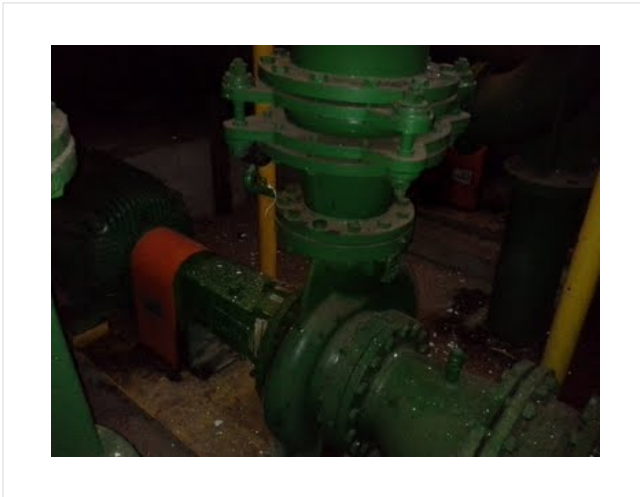
Imagem(3):

Descrição(3): Conjuntos de recalque 7 e 8

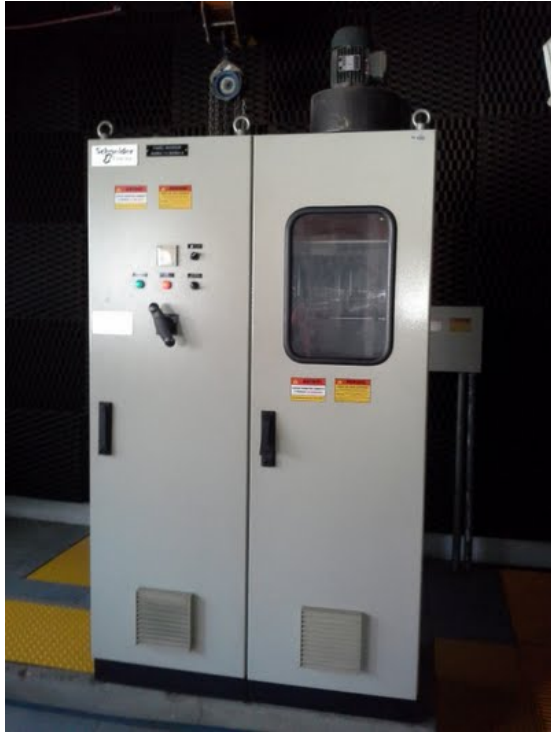
Imagem(4):

Descrição(4): Inversor de frequência dos conjuntos 7 e 8

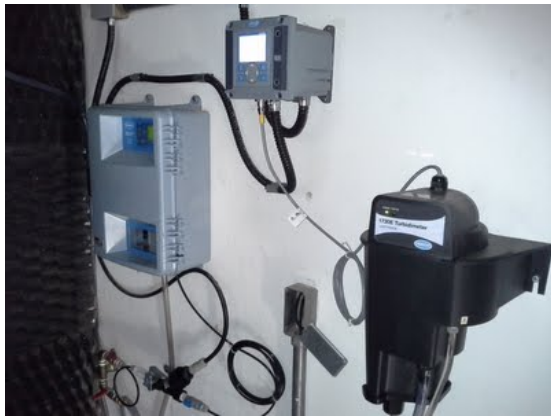
Imagem(5):

Descrição(5): Monitoramento on line de turbidez e Cloro residual

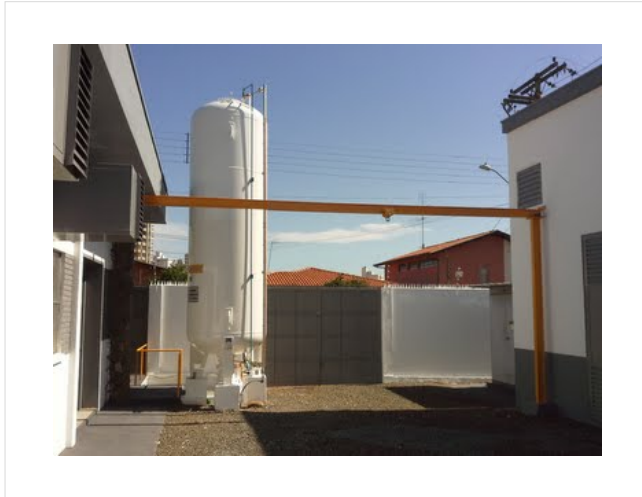
Imagem(6):

Descrição(6): Tanque hidropneumático (RHO), talha e monovia
Informações adicionais: Não foram detectadas Não Conformidades.

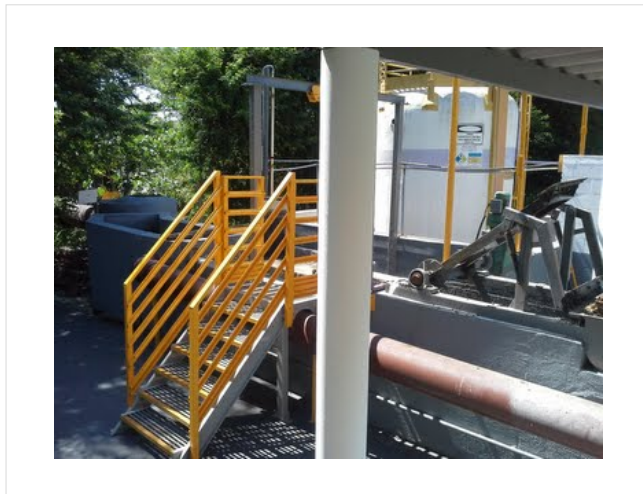
Imagem(1):

Descrição(1): Chegada do esgoto bruto e Gradeamento grosseiro

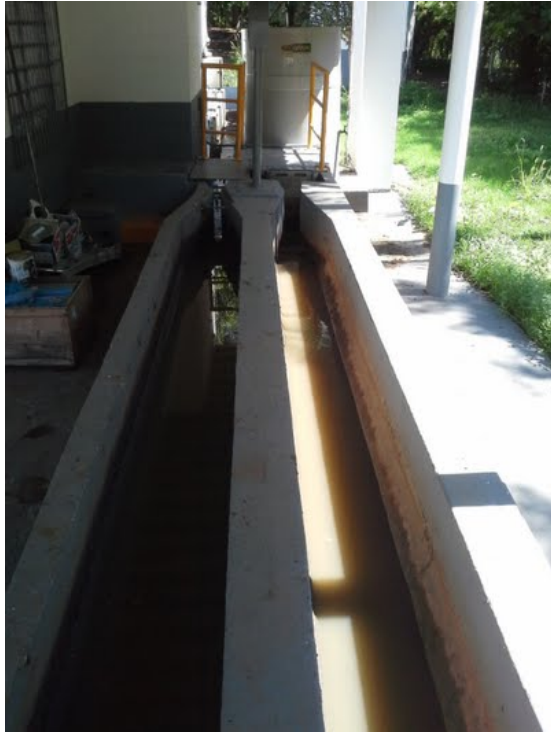
Imagem(2):

Descrição(2): Desarenadores e Calha Parshall

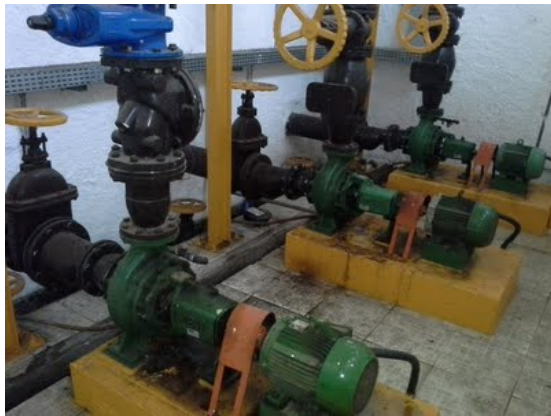
Imagem(3):

Descrição(3): EEEB

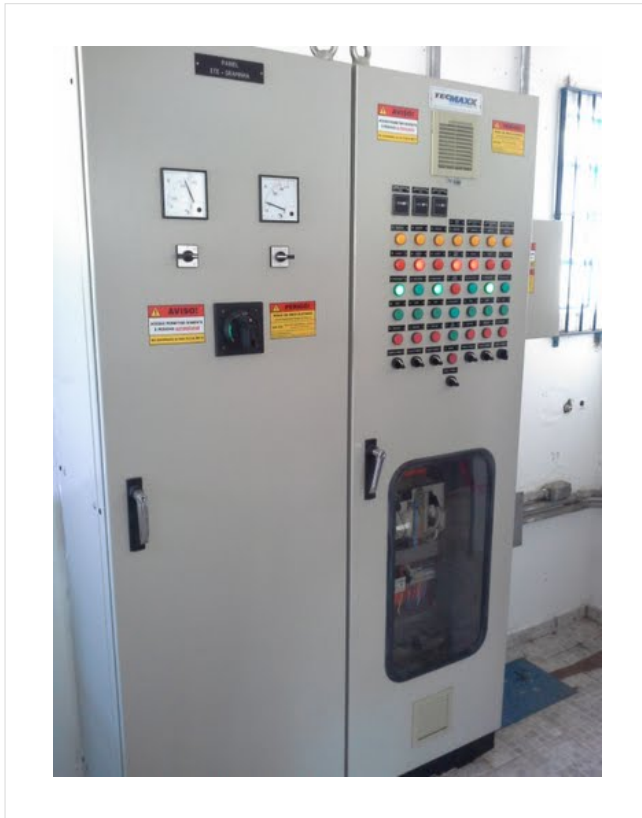
Imagem(4):

Descrição(4): Painéis elétricos

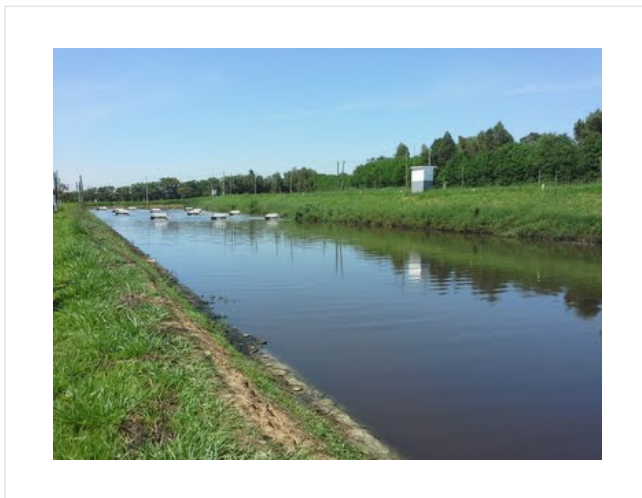
Imagem(5):

Descrição(5): Lagoa de maturação 3

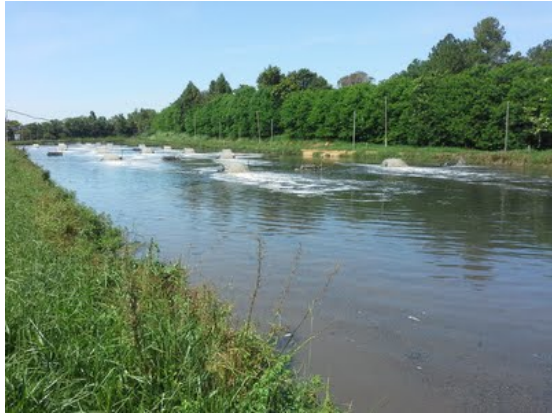
Imagem(6):

Descrição(6): Lagoa facultativa

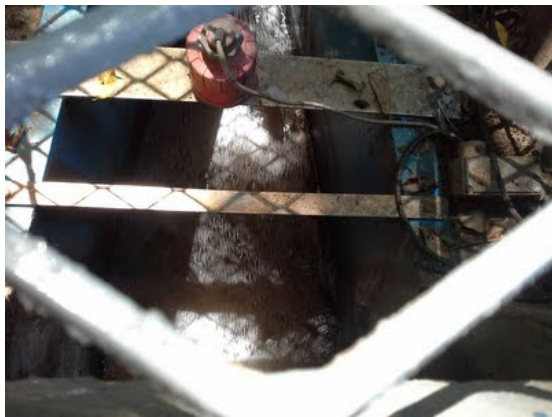
Imagem(7):

Descrição(7): Medição de vazão do efluente final

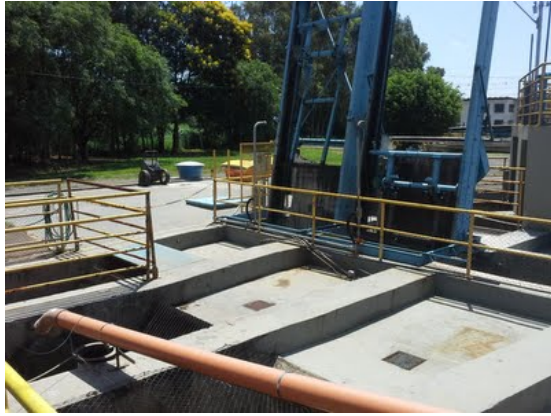
Imagem(1):

Descrição(1): Gradeamento grosseiro com limpeza mecânica e manual

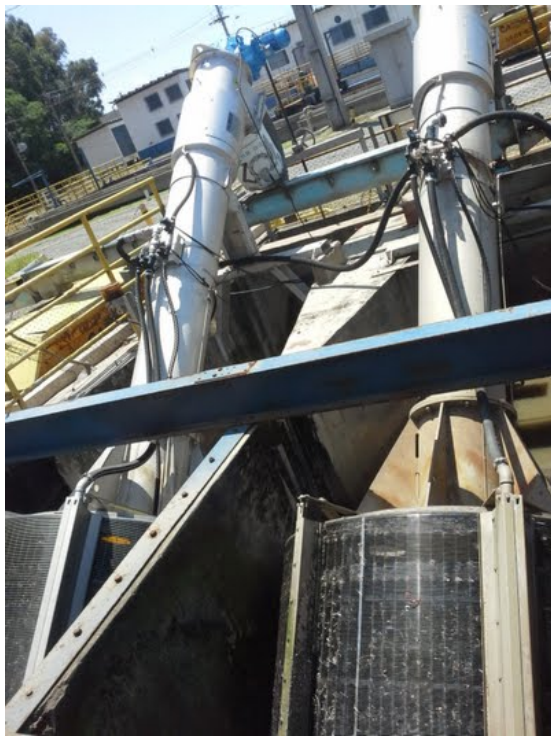
Imagem(2):

Descrição(2): Gradeamento fino

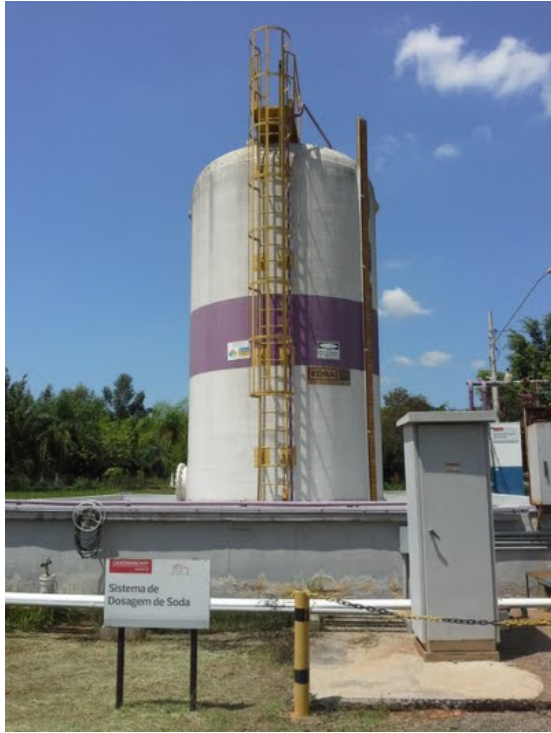
Imagem(3):

Descrição(3): Armazenamento de produtos químicos (soda)

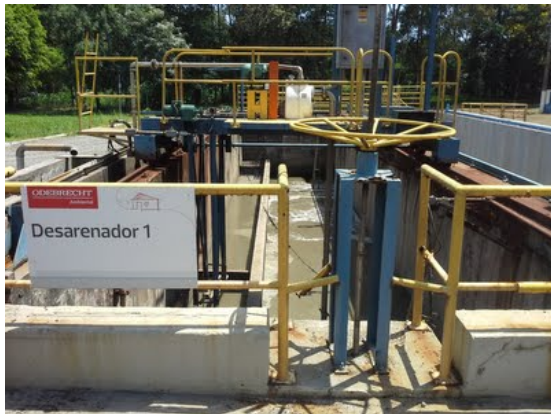
Imagem(4):

Descrição(4): Removedor de areia e gordura

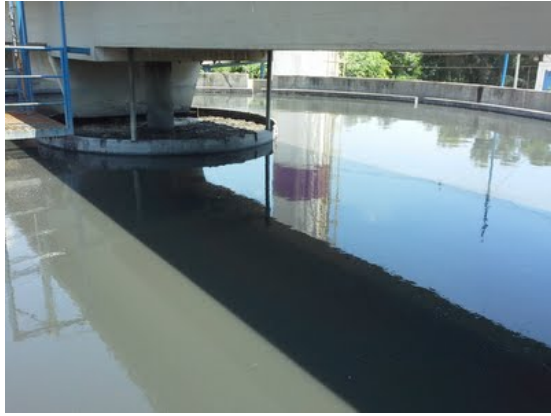
Imagem(5):

Descrição(5): Adensador de lodo

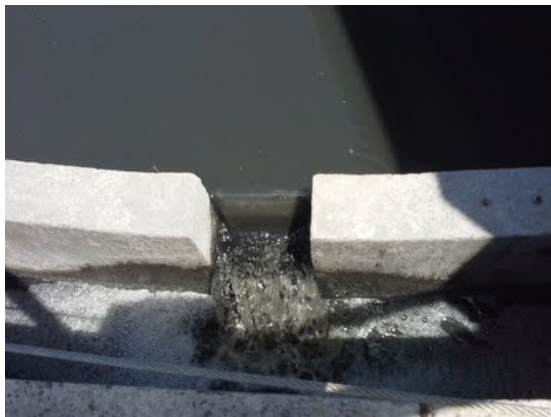
Imagem(6):

Descrição(6): Efluente do adensador de lodo

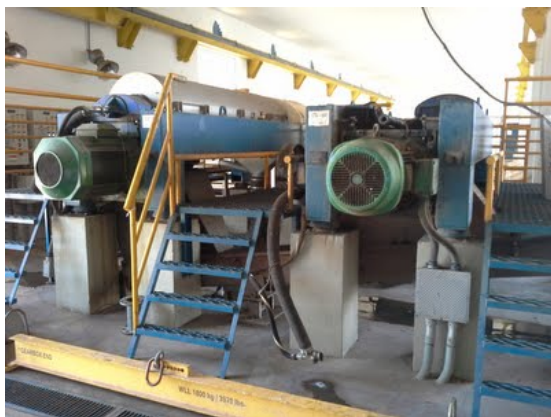
Imagem(7):

Descrição(7): Centrífugas

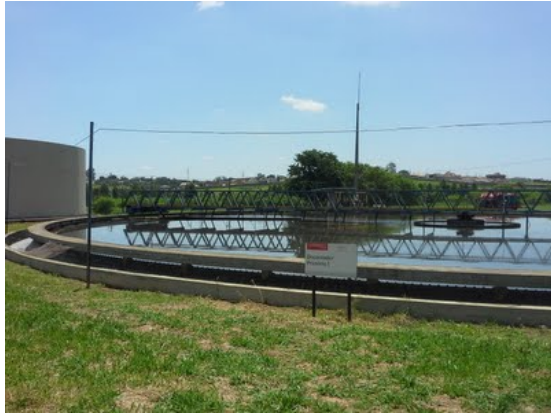
Imagem(8):

Descrição(8): Decantador primário

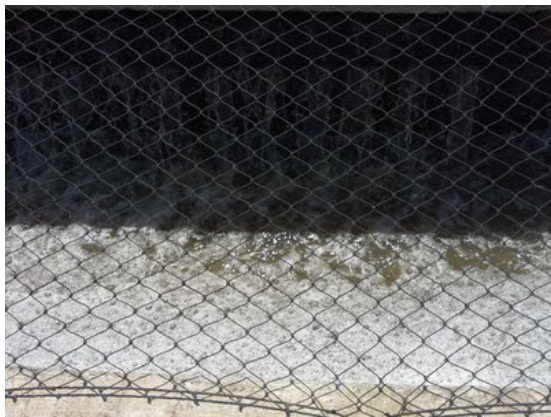
Imagem(9):

Descrição(9): Saida do decantador primário

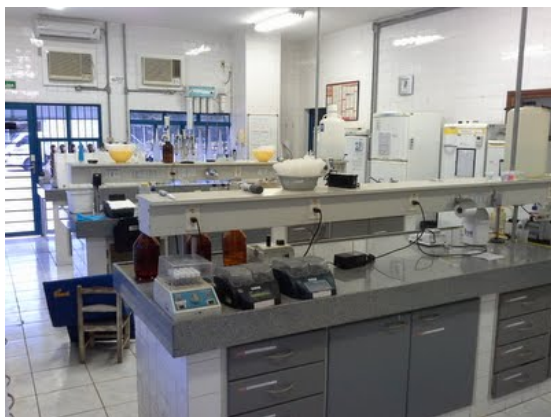
Imagem(10):

Descrição(10): Laboratório de análises (regional)

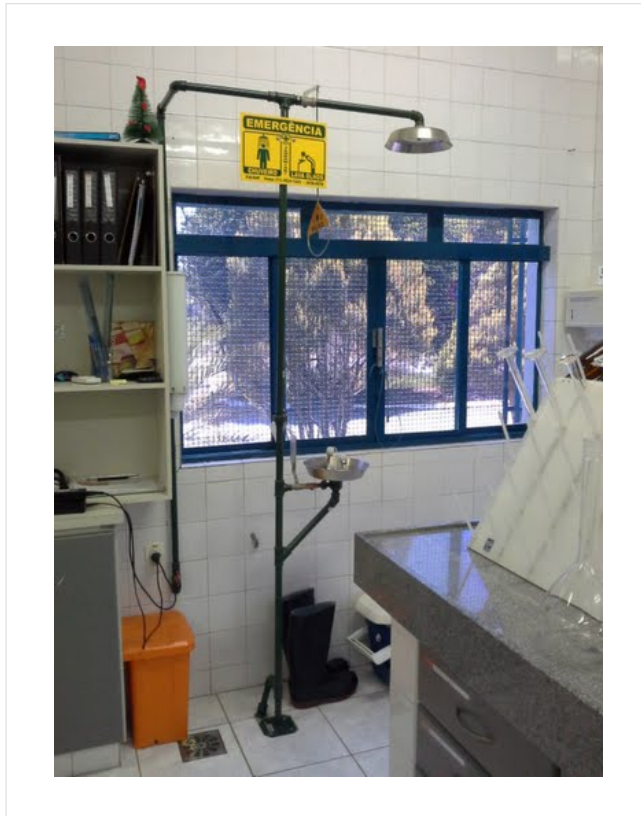
Imagem(11):

Descrição(11): Chuveiro de emergência
