**RELATÓRIO DE FISCALIZAÇÃO TÉCNICA DOS SISTEMAS DE ÁGUA E  
ESGOTO DO MUNICÍPIO DE  
LOUVEIRA**

**PRESTADOR: SAE – SECRETARIA DE ÁGUA E ESGOTO DE LOUVEIRA**

**Relatório R3 – Continuação do Diagnóstico e Não Conformidades**

**Americana, dezembro de 2014**

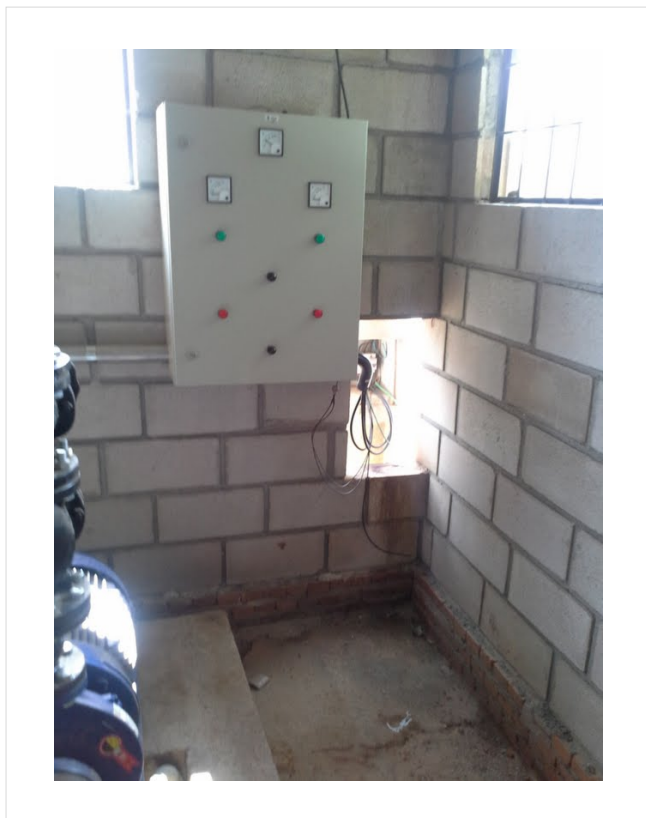
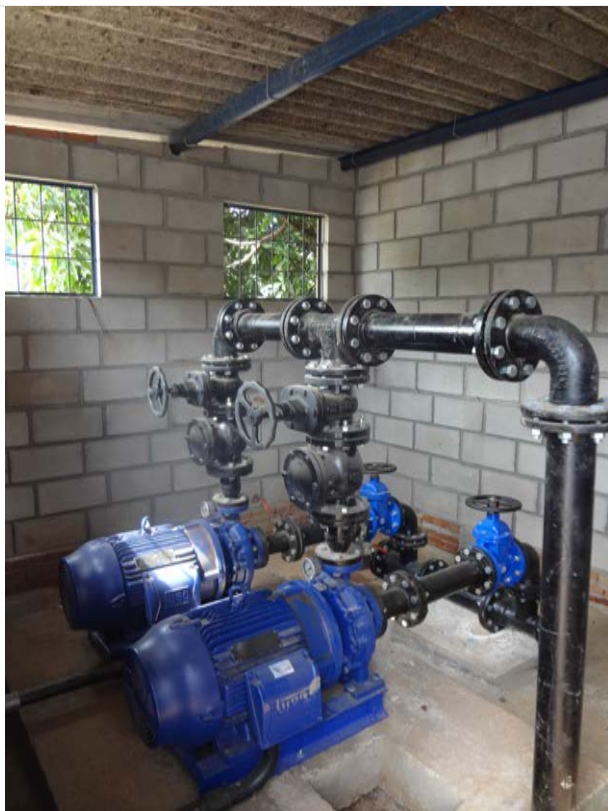
### Item 4.4:

- ✓ Ausência de extintor de incêndio (Art. 10.9 da NR 10 e Art. 23.1 da NR 23). Prazo: Imediato

**Informações complementares:** Providenciar Iluminação e extintor.

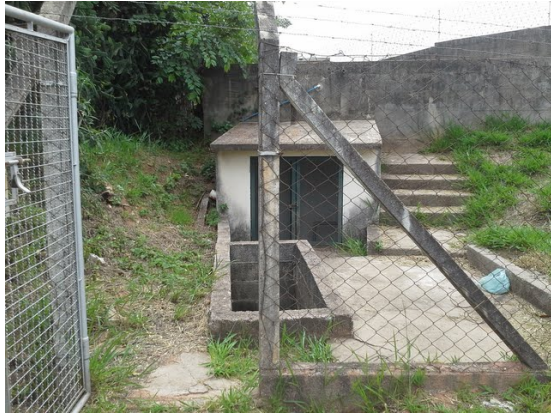
**Item 6.2:**

- ✓ Ausência de identificação da área (Art. 2º da Lei Federal 11.445/2007). Prazo: Em até 180 dias

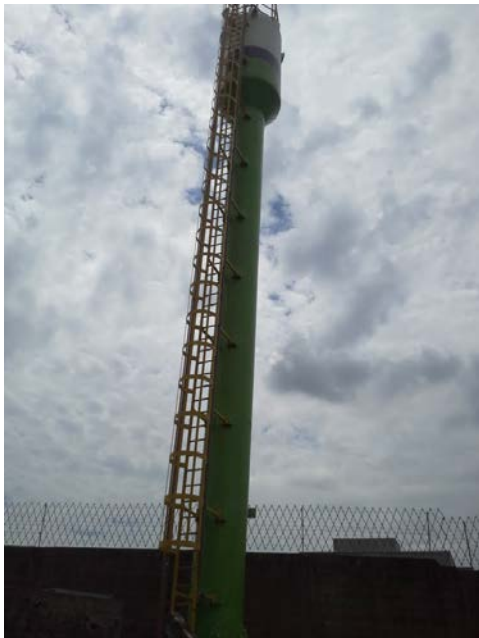
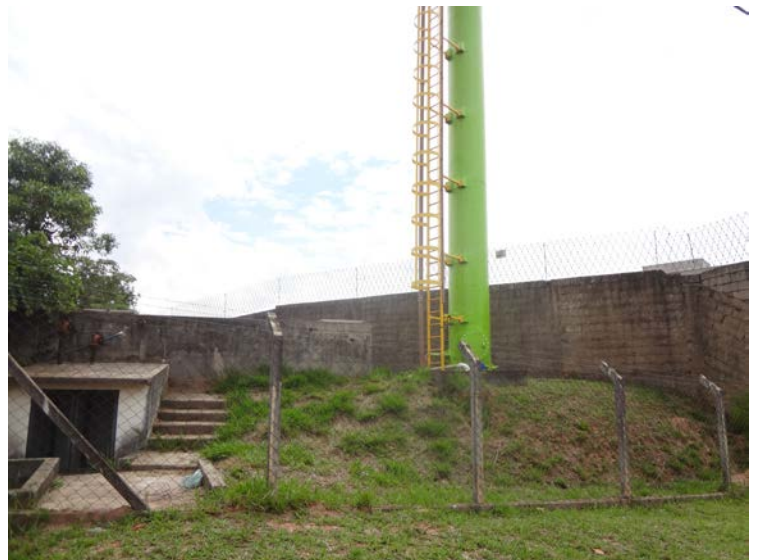
**Item 6.7:**

- ✓ Inexistência de pára-raios (Art. 5.16.7 da NBR 12217/1994). Prazo: Em até 180 dias

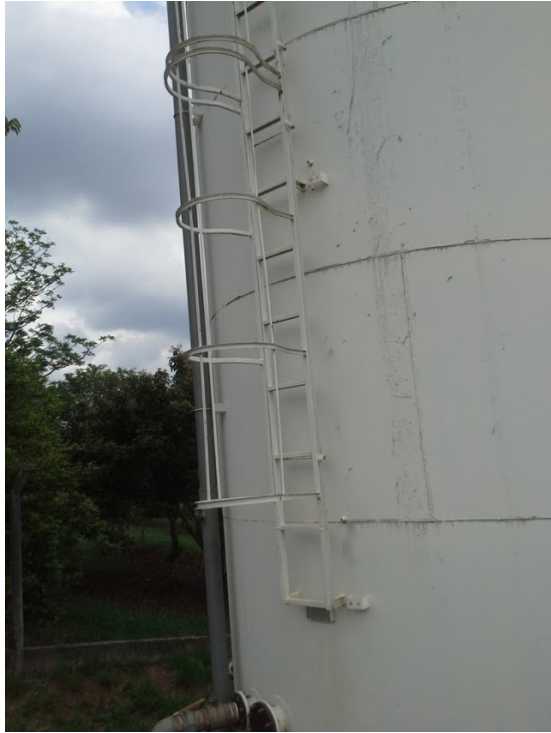
**Imagem(1):**

**Descrição(1):** Escada de acesso com guarda corpo

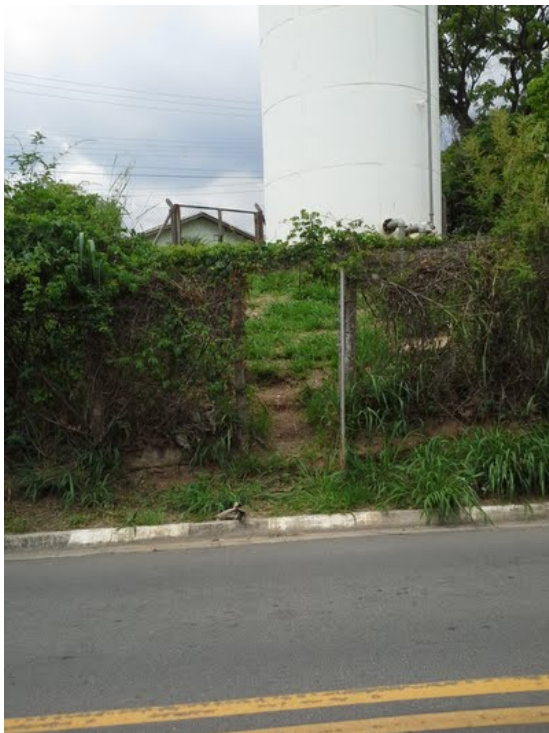
**Item 6.2:**

- ✓ Ausência de identificação da área (Art. 2º da Lei Federal 11.445/2007). Prazo: Em até 180 dias

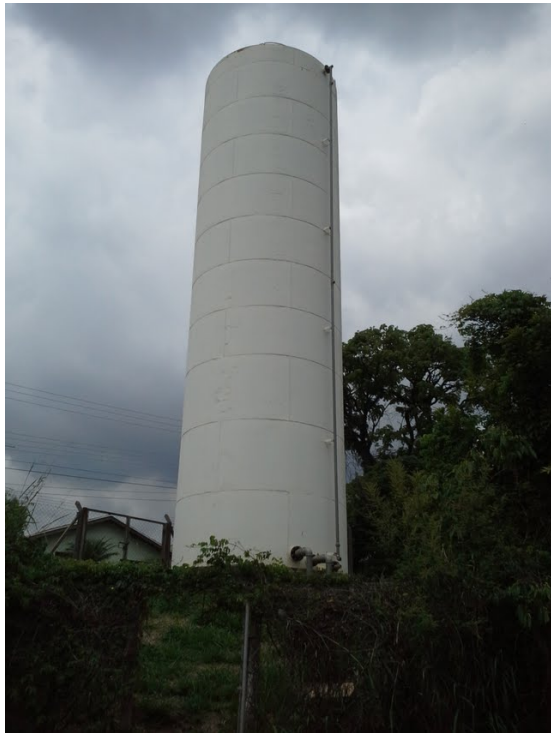
**Item 6.5:**

- ✓ Inexistência de guarda corpo na laje de cobertura (Art. 5.16.6 da NBR 12217/1994). Prazo: Em até 180 dias

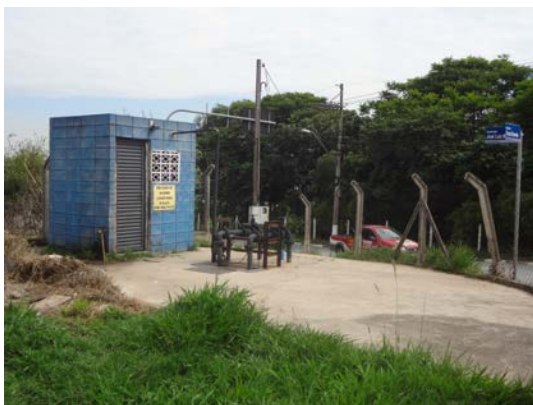
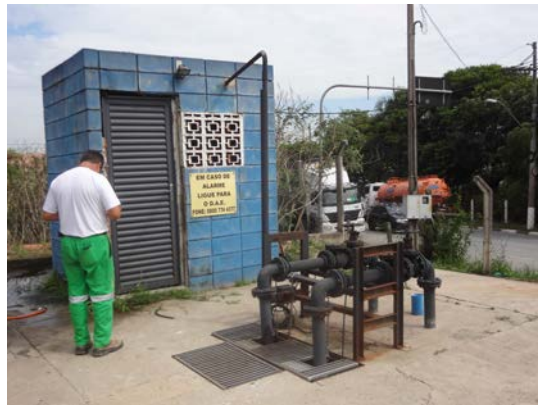
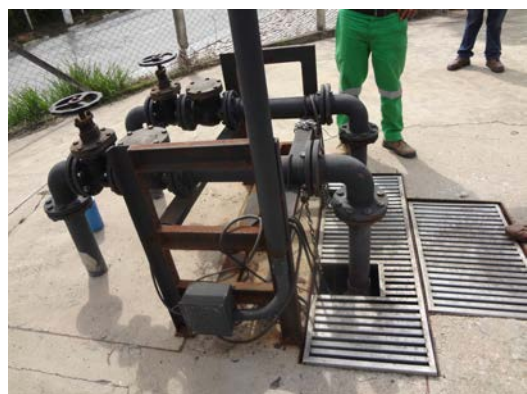
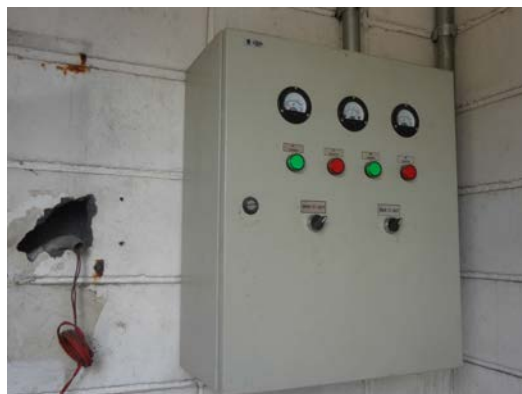
- ✓ A área não está devidamente cercada (Art. 2º da Lei Federal 11.445/2007). Prazo: Em até 180 dias

- ✓ Ausência de identificação da área (Art. 2º da Lei Federal 11.445/2007). Prazo: Em até 180 dias
