**RELATÓRIO DE FISCALIZAÇÃO TÉCNICA DOS SISTEMAS DE ÁGUA E
ESGOTO DO MUNICÍPIO DE
MOGI MIRIM**

PRESTADOR: SAAE - SERVIÇO AUTÔNOMO DE AGUA E ESGOTOS DE MOGI MIRIM

Relatório R3 – Continuação do diagnóstico e Não Conformidades

Americana, dezembro de 2014

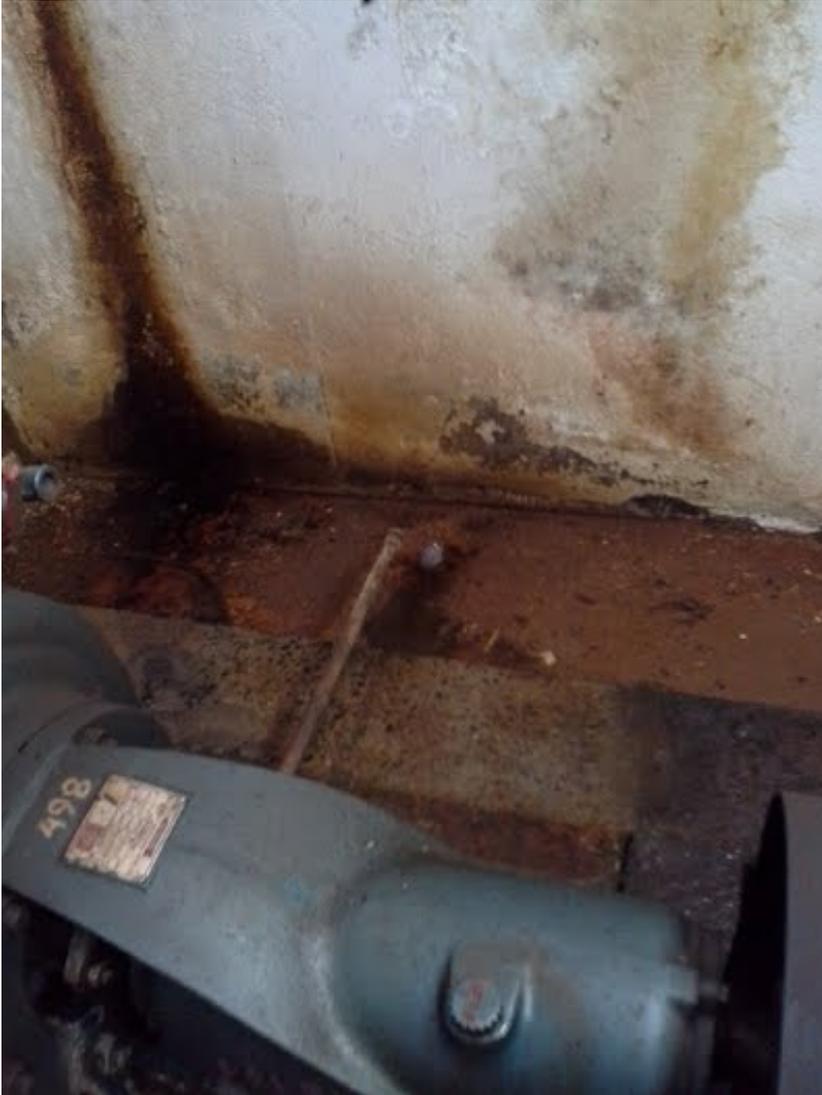
Descrição(1): Drenagem inadequada da água de lubrificação da gaxeta.

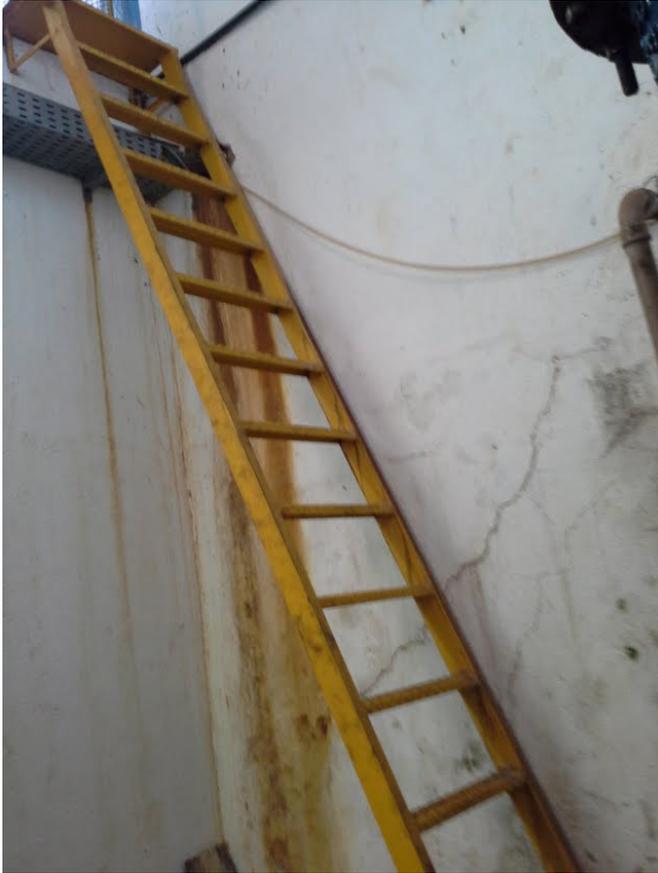
Descrição(2): Escada de acesso sem corrimão

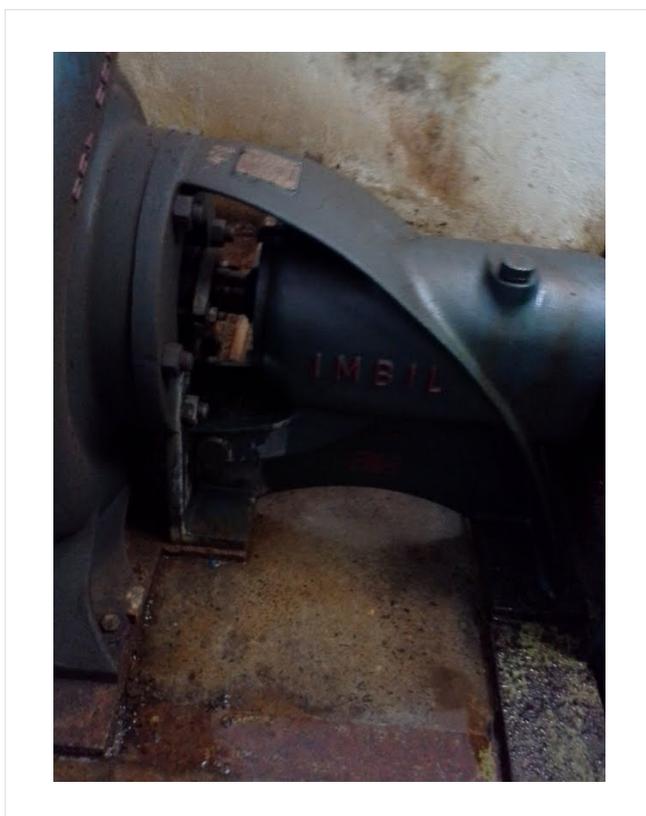
Item 4.7:

- ✓ Drenagem inadequada de água de lubrificação de gaxetas (Art. 5.5.2.1 da NBR 12214/1992). Prazo: Em até 180 dias

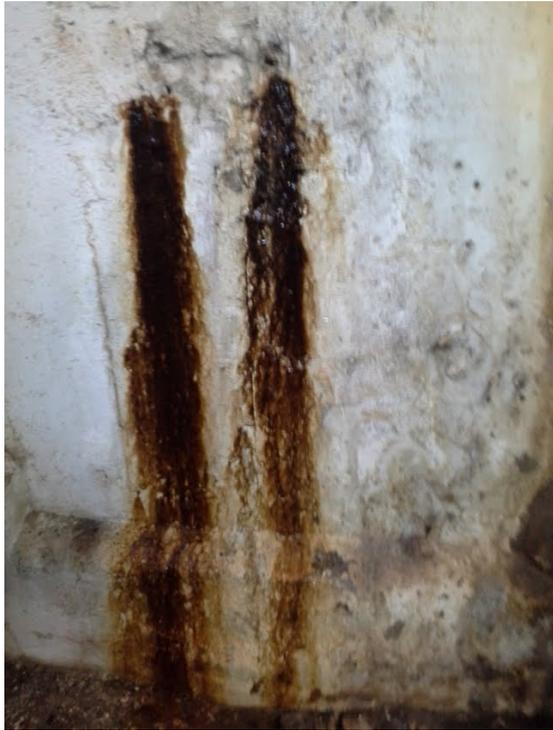
Item 4.8:

- ✓ Existência de vazamentos aparentes (Art. 2º da Lei Federal 11.445/2007). Prazo: Imediato.

Obs.: Vazamento decorrente de infiltração do reservatório anexo ao essa instalação.

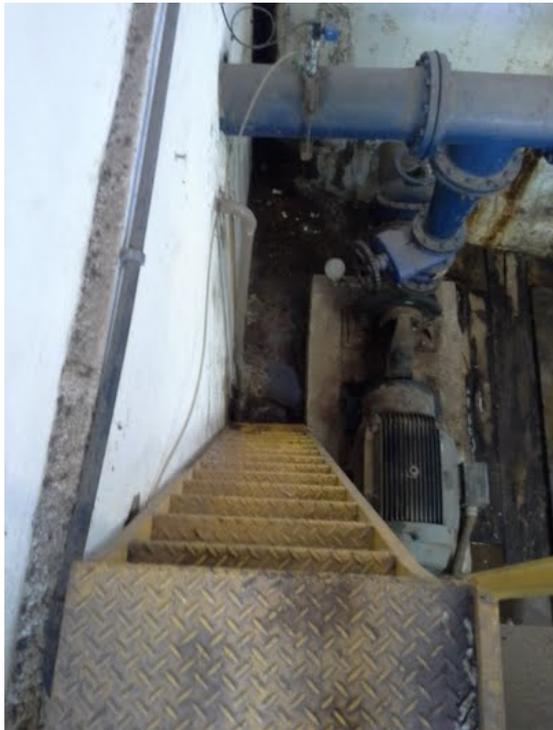
Item 4.2:

Ausência de acesso para manutenção na Estação Elevatória (Art. 5.10 da 12214/1992). Prazo: Em até 180 dias.

Obs.: Necessário instalar corrimão na escada de acesso.

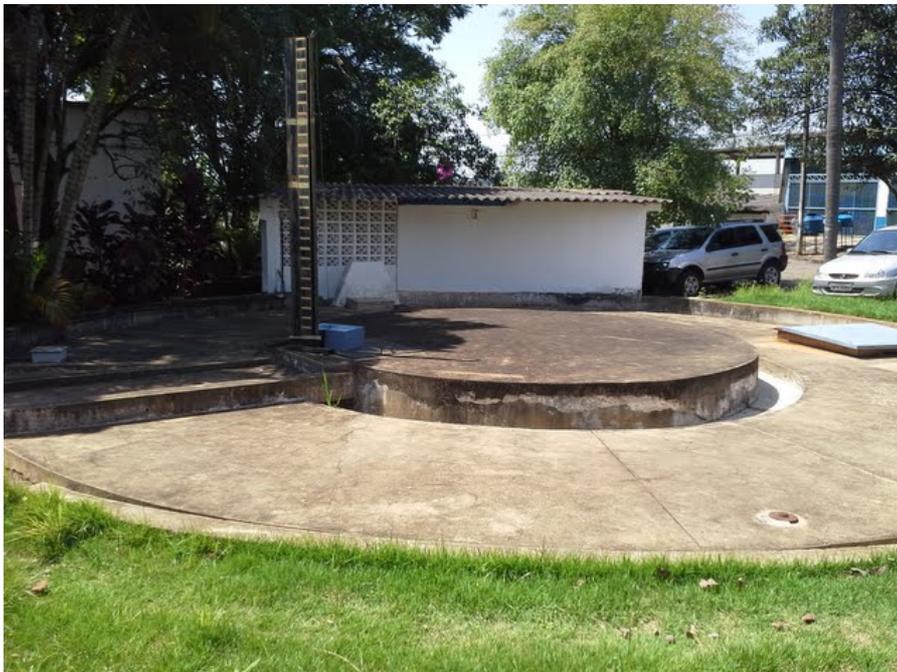
Item 6.8:

- ✓ Inexistência de plano de limpeza e a desinfecção periódicas e sua realização (Art. 5.1 da NBR 15527/2007). Prazo: Em até 180 dias

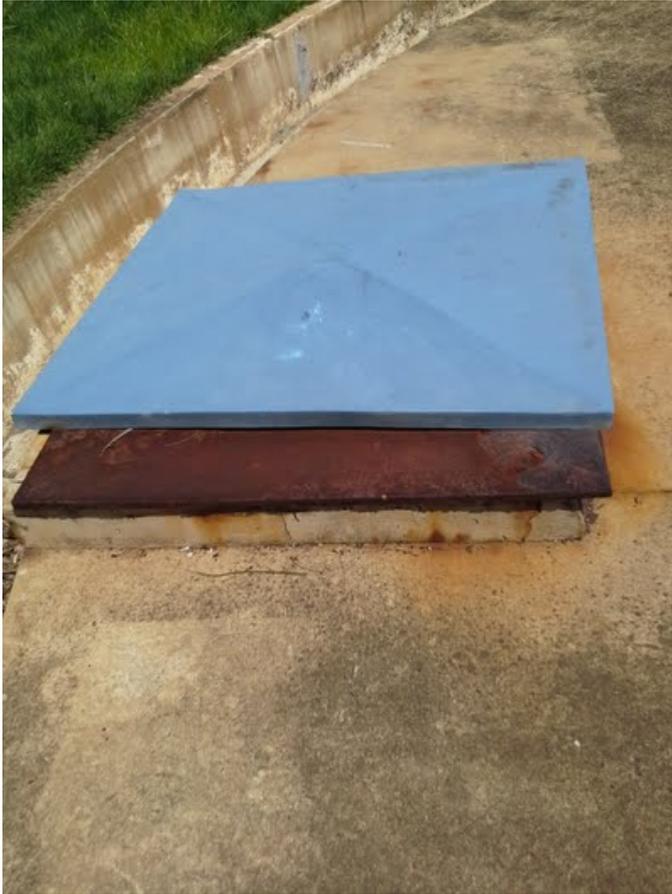
Item 6.10:

- ✓ O reservatório sem tampas de inspeção em boas condições (Art. 5.13 da NBR 12217/1994). Prazo: Imediato

Informações complementares: Vazamento do reservatório é o mesmo apontado na elevatória. Tampas de inspeção oxidadas e com outra provisória.

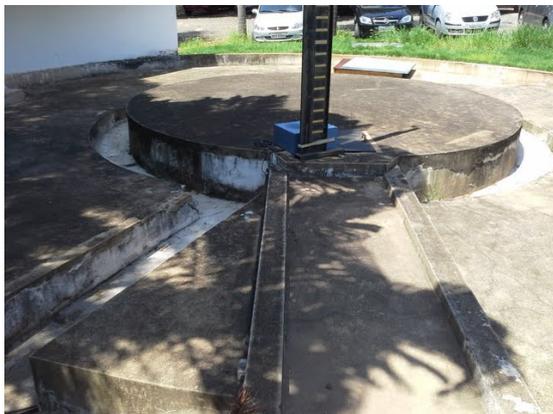
Item 6.13:

- ✓ Reservatório sem tubulação de ventilação (Art. 5.14 da NBR 12217/1994). Prazo: Em até 180 dias

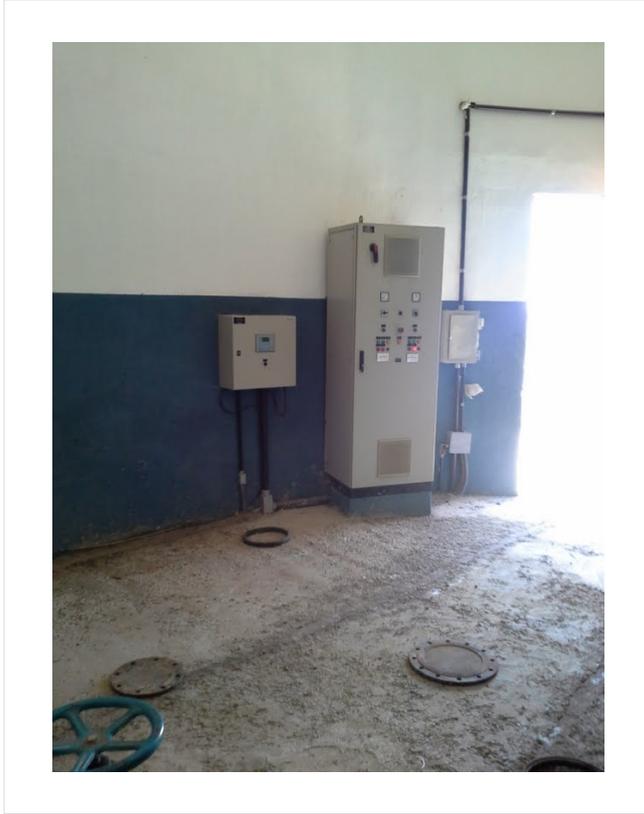
Item 4.4:

- ✓ Ausência de extintor de incêndio (Art. 10.9 da NR 10 e Art. 23.1 da NR 23). Prazo: Imediato

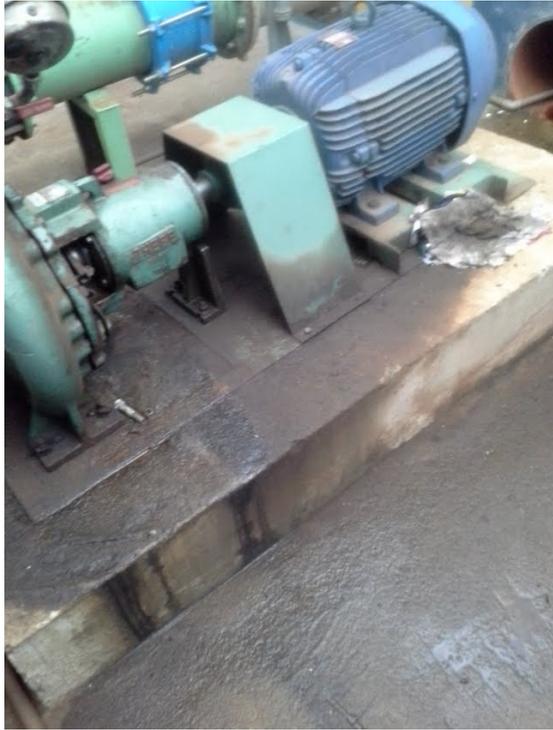
Descrição(1): Verificar vazamento

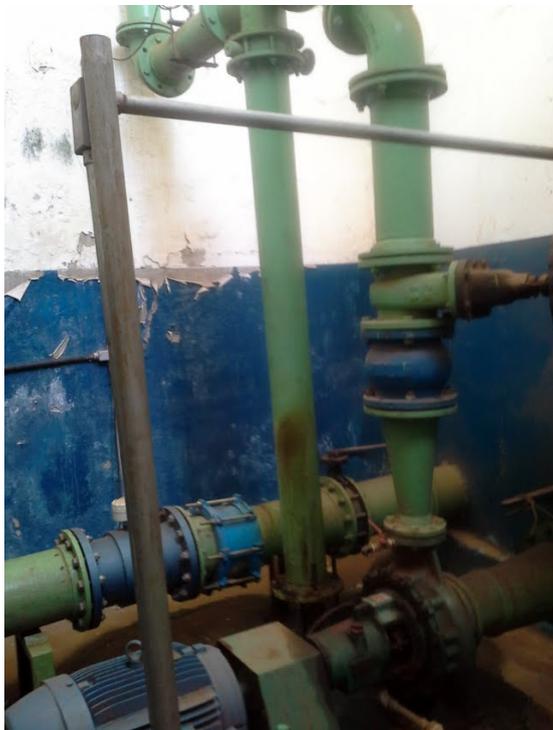
Descrição(2): Verificar junções para regularizar o vazamento

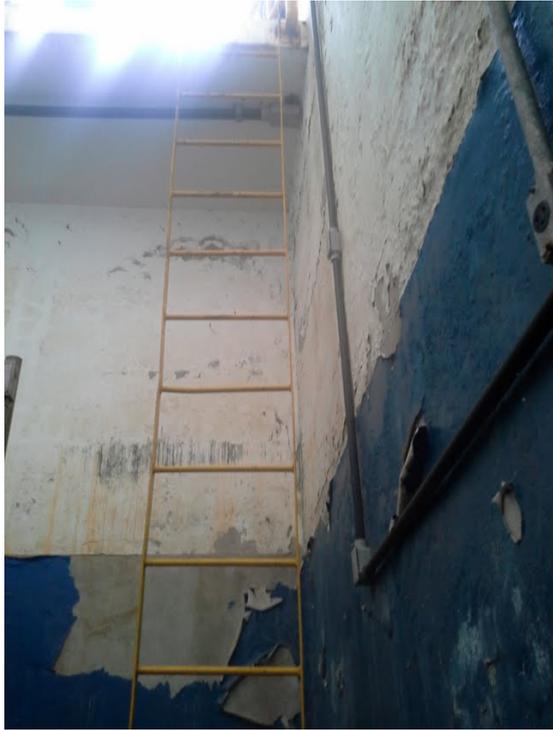
Descrição(3): Escada de acesso vertical e sem corrimão. Representa perigo quando da manutenção pelos operadores.

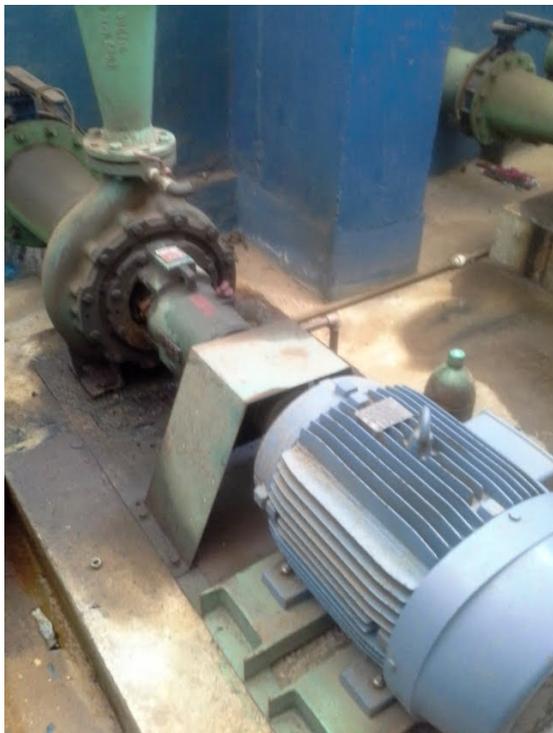
Item 4.6:

- ✓ Ausência ou não funcionamento de manômetro individual nos conjuntos de recalque (Art. 5.8.4 da NBR 12214/1992). Prazo: Em até 180 dias. **Obs.: Um conjunto moto-bomba não possui manômetro.**

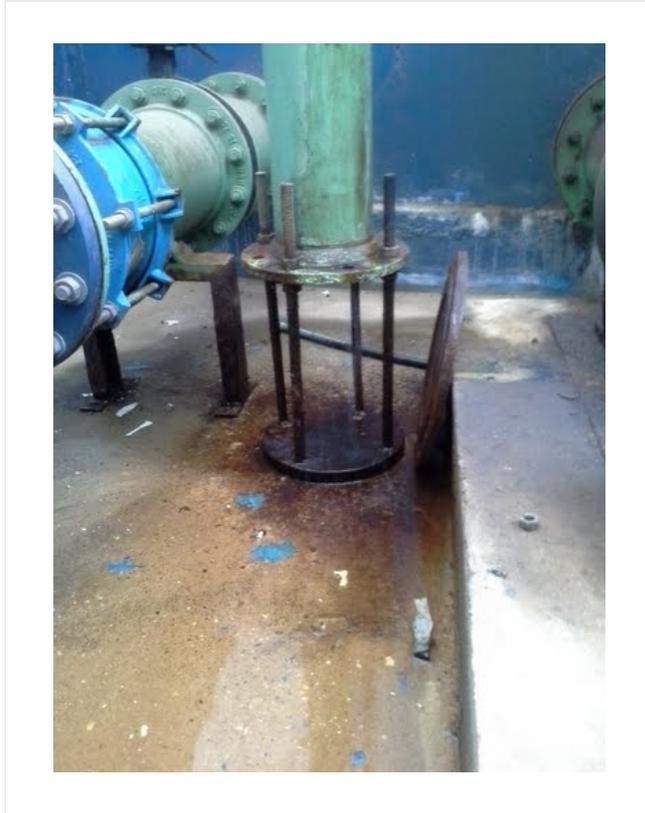
Item 4.8:

- ✓ Existência de vazamentos aparentes (Art. 2º da Lei Federal 11.445/2007). Prazo: Imediato

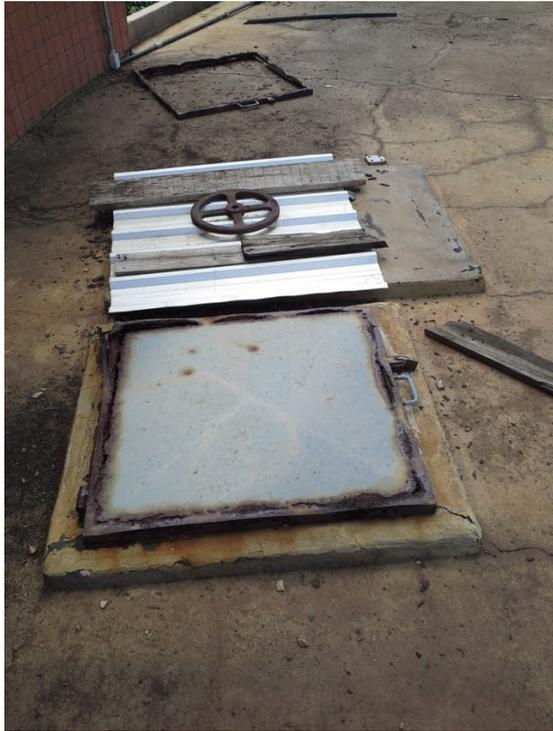
Item 6.10:

- ✓ O reservatório sem tampas de inspeção em boas condições (Art. 5.13 da NBR 12217/1994). Prazo: Imediato

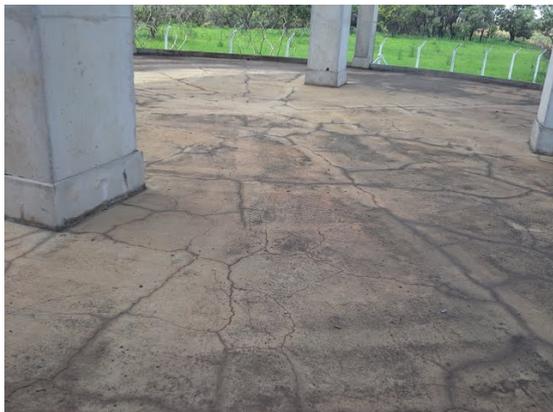
Item 6.13:

- ✓ Reservatório sem tubulação de ventilação (Art. 5.14 da NBR 12217/1994). Prazo: Em até 180 dias

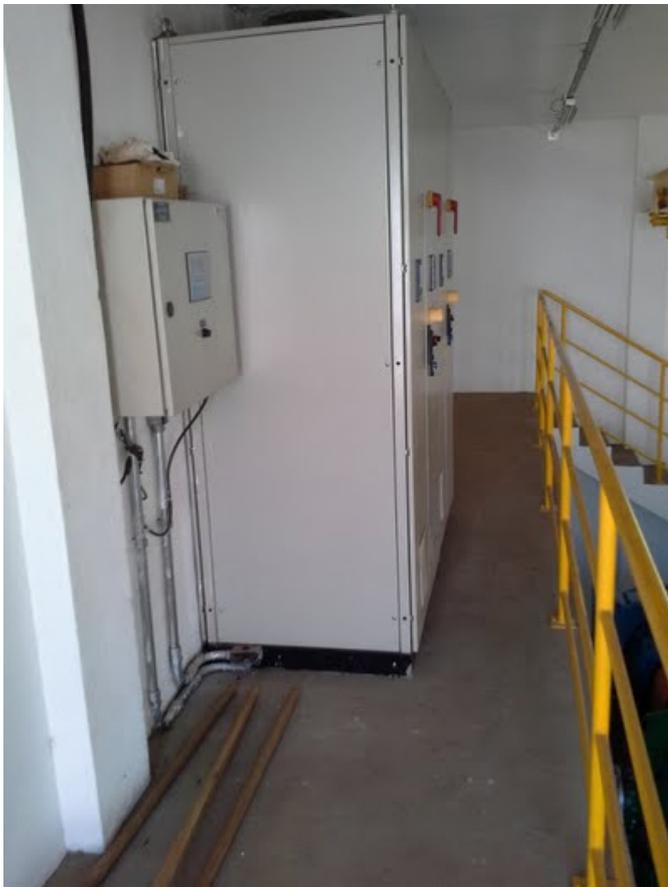
Item 4.4:

- ✓ Ausência de extintor de incêndio (Art. 10.9 da NR 10 e Art. 23.1 da NR 23). Prazo: Imediato
