**RELATÓRIO DE FISCALIZAÇÃO TÉCNICA DOS SISTEMAS DE ÁGUA E  
ESGOTO DO MUNICÍPIO DE  
NOVA ODESSA**

**PRESTADOR: CODEN – COMPANHIA DE DESENVOLVIMENTO DE NOVA ODESSA**

**Relatório R3– Continuação do Diagnóstico e Não Conformidades**

**Americana, outubro de 2014**

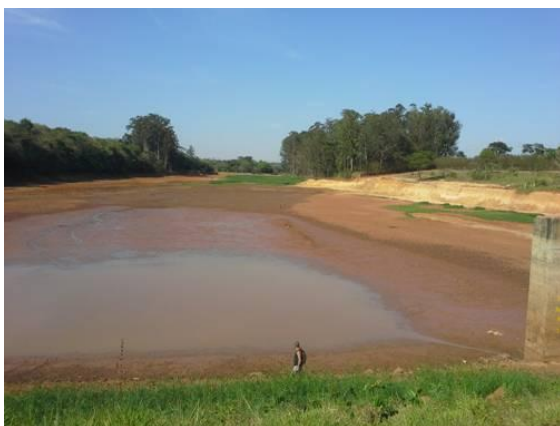
**Figura 2: Represa Recanto I**

Na ocasião também foi observado que as Represas Recanto I e II secaram. No momento a Companhia de Desenvolvimento de Nova Odessa está realizando captação de água na cidade de Americana e em uma propriedade particular.

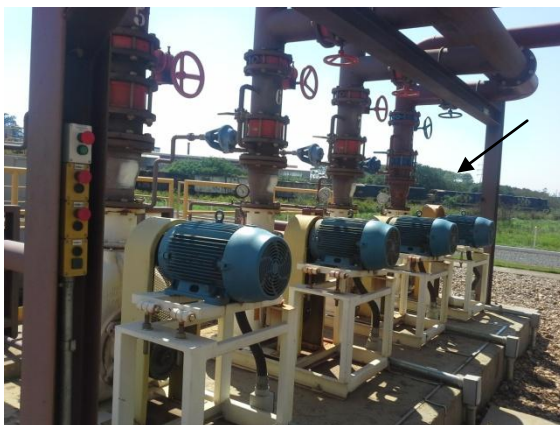
**Figura 4: À direita conjunto de recalque novo**

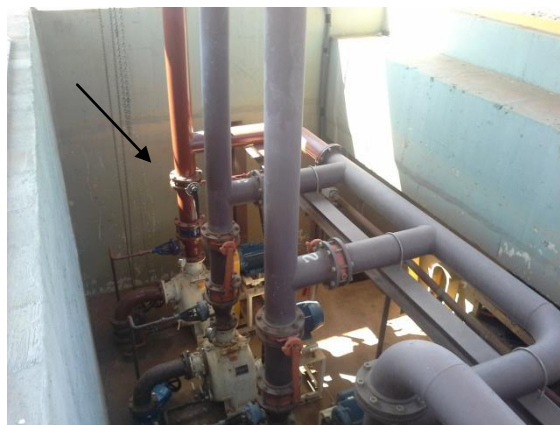
**Figura 5: À esquerda conjunto de recalque novo**

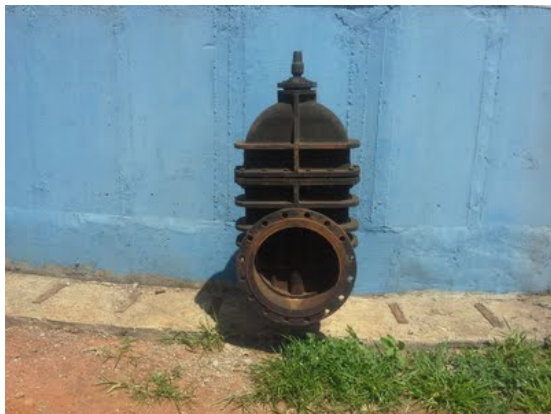
**Descrição(2):** Descarga de fundo

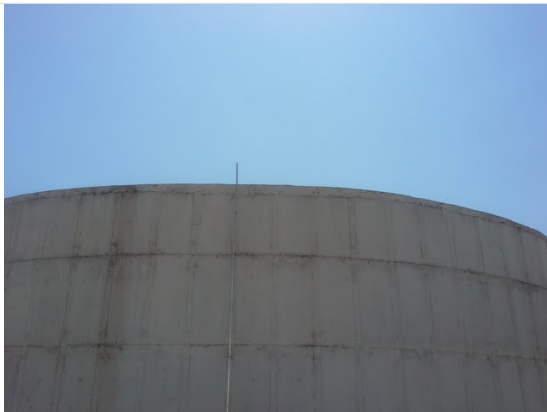
**Item 6.5:**

- ✓ Inexistência de guarda corpo na laje de cobertura (Art. 5.16.6 da NBR 12217/1994). Prazo: Em até 180 dias

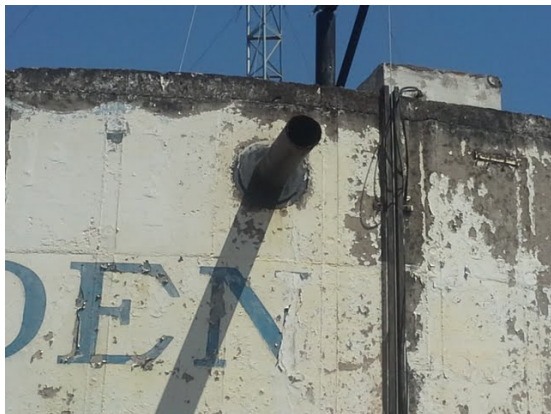
**Descrição(2):** Extravassor

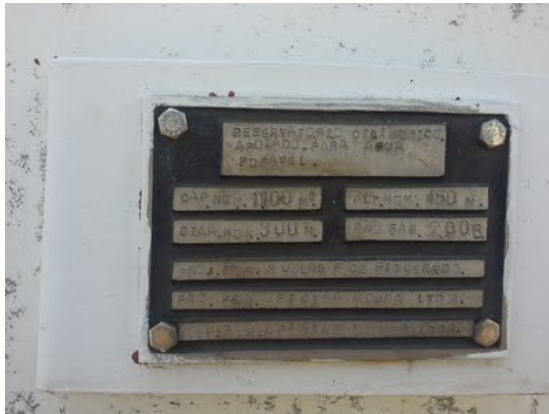
**Descrição(1):** Identificacao do reservatório 3

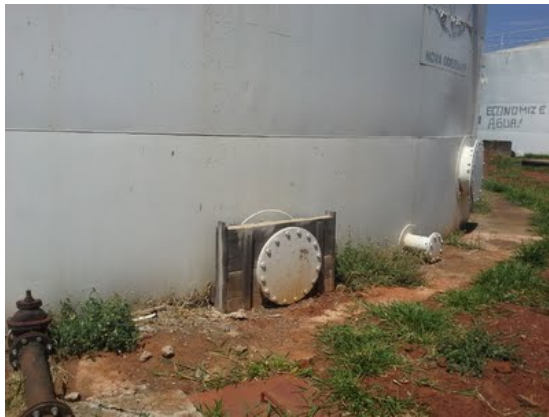
**Descrição(2):** Descarga fundo

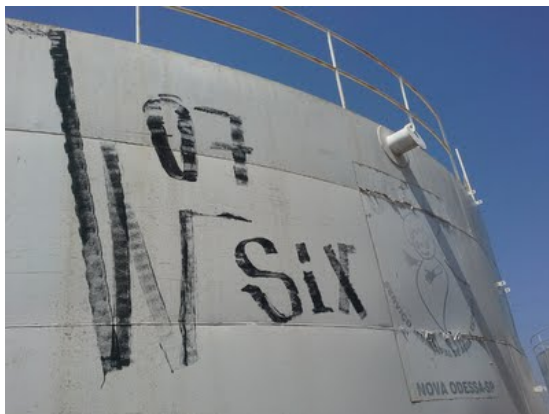
**Descrição(3):** Tubo extravassor

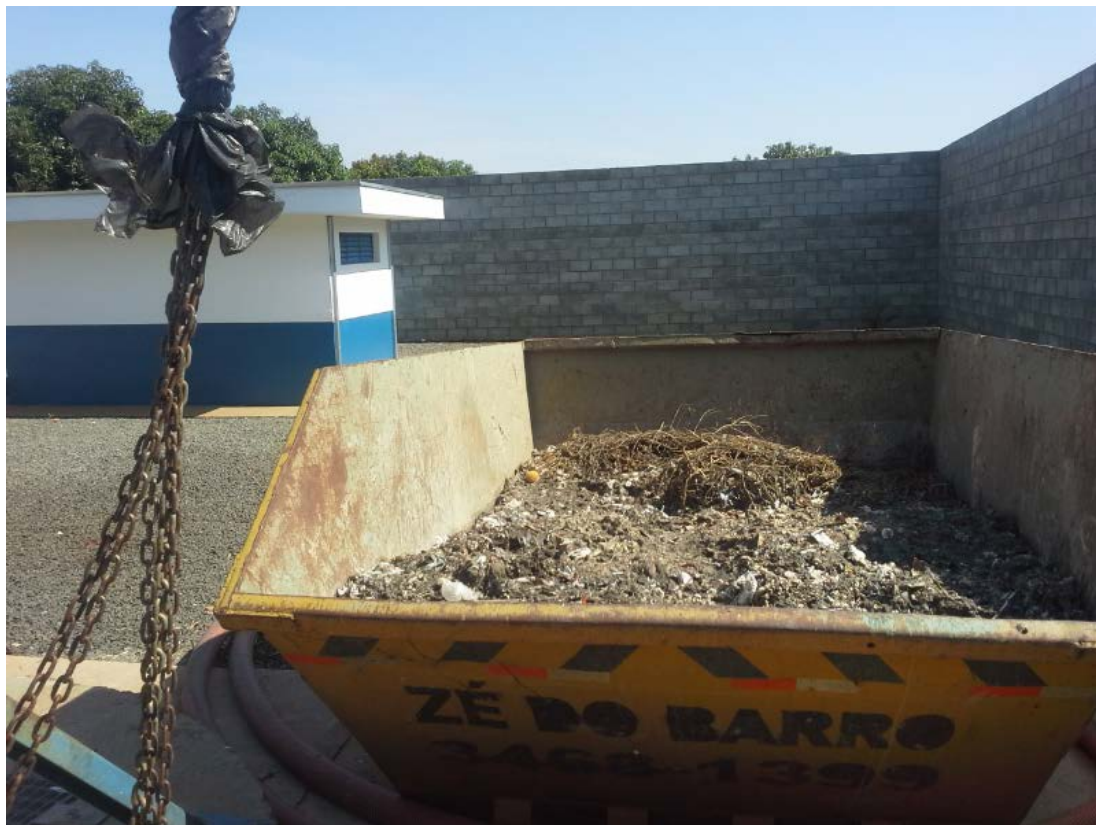
**Descrição(3):** Resíduos do gradeamento

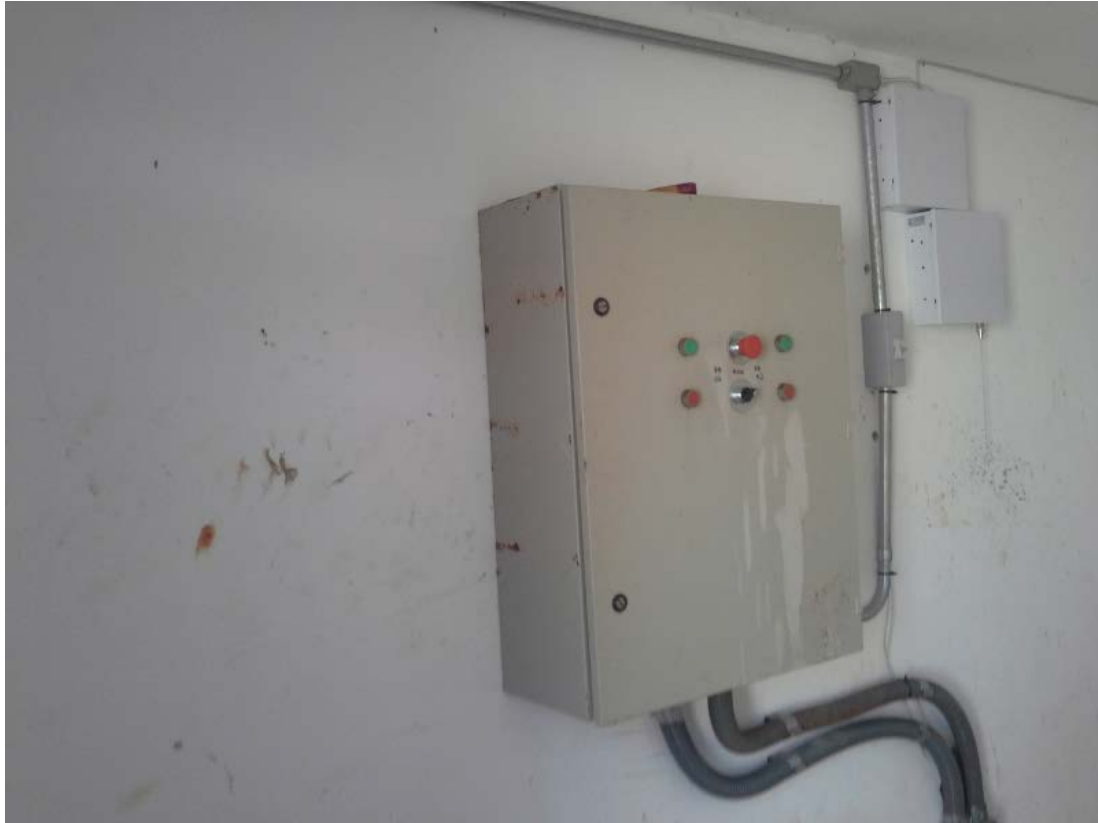
**Descrição(4):** Painelelétrico

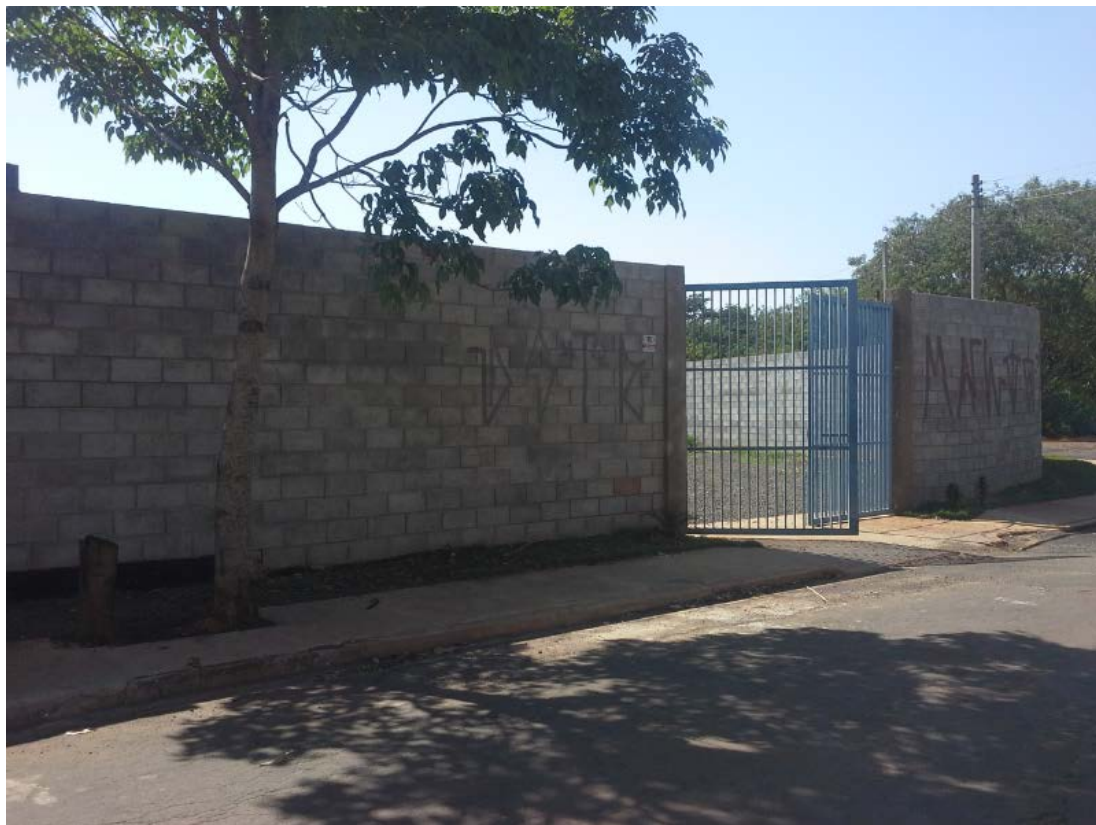
**Item 7.6:**

- ✓ Ausência de identificação da área (Art. 2º da Lei Federal 11.445/2007). Prazo: Em até 180 dias
