**RELATÓRIO DE FISCALIZAÇÃO TÉCNICA DOS SISTEMAS DE ÁGUA E  
ESGOTO DO MUNICÍPIO DE  
PARAIBUNA**

**PRESTADOR: COMPANHIA DE ÁGUA E ESGOTO DE PARAIBUNA – CAEPA**

**Relatório R3 – Diagnóstico e Verificação de Não Conformidades**

**Americana, março de 2017**

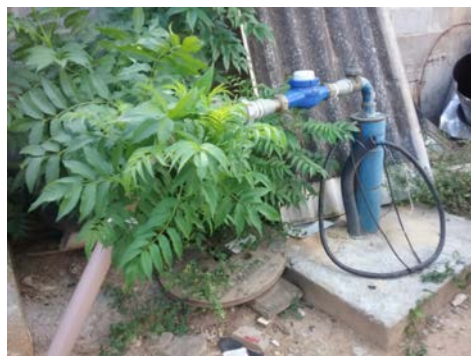
**Descrição(1):** Vista geral do barrilete

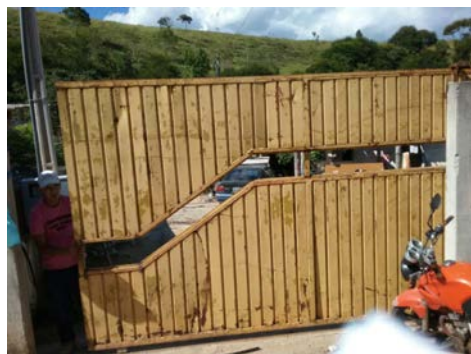
**Descrição(2):** Vista frontal

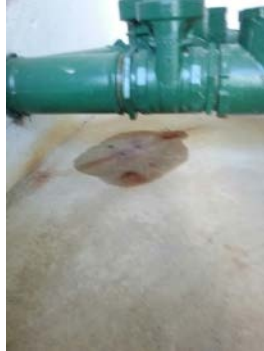
**Item 4.8**

| NÃO CONFORMIDADES – Sistema de Abastecimento de Água (SAA) | | | | |
|---|---|---|---|---|
| EEAT Cuba Taça | 4.8 | Existência de vazamentos aparentes | Imediato | NOVA |

**Item 4.8:** Existência de vazamentos aparentes (Art. 2º da Lei Federal 11.445/2007). Prazo: Imediato

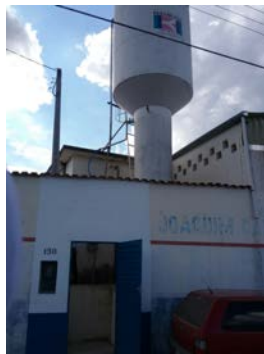
**Descrição:** Vista geral da área

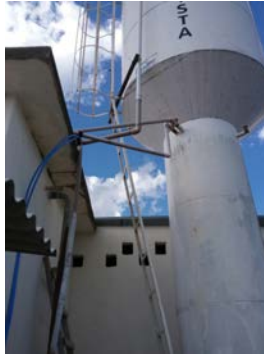
**Item 6.4**

| NÃO CONFORMIDADES – Sistema de Abastecimento de Água (SAA) | | | | |
|---|---|---|---|---|
| Reservatório R5 – Cuba (taça) | 6.4 | Inexistência de escada de acesso ao reservatório em boas condições de uso | 31/12/2016 | VENCIDA |

**Item 6.4:** Existência de locais sem guarda-corpos ou escadas em situação inadequada (Art. 5.16 da NBR 12217/1994). Prazo: Em até 180 dias

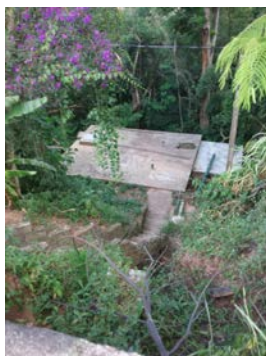
**Descrição:** Vista geral do reservatório

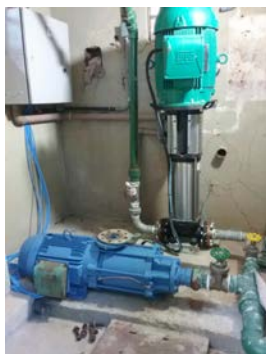
**Descrição:** Vista geral do booster

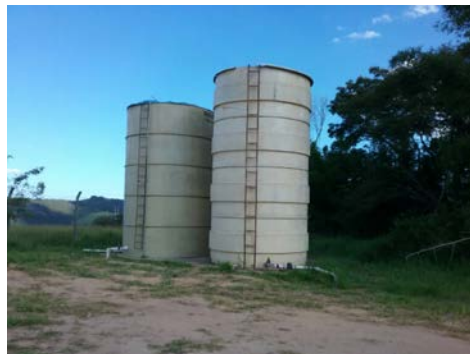
**Descrição:** Vista geral dos reservatórios

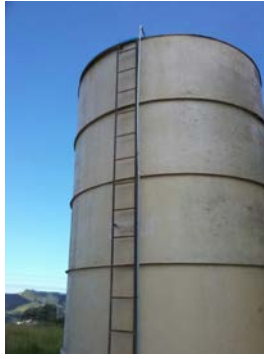
**Item 6.4**

| NÃO CONFORMIDADES – Sistema de Abastecimento de Água (SAA) | | | | |
|---|---|---|---|---|
| Reservatório R6 – Alferes Bento | 6.4 | Existência de locais sem guarda-corpos ou escadas em situação inadequada | 31/12/2016 | VENCIDA |

**Item 6.4:** Existência de locais sem guarda-corpos ou escadas em situação inadequada (Art. 5.16 da NBR 12217/1994). Prazo: Em até 180 dias

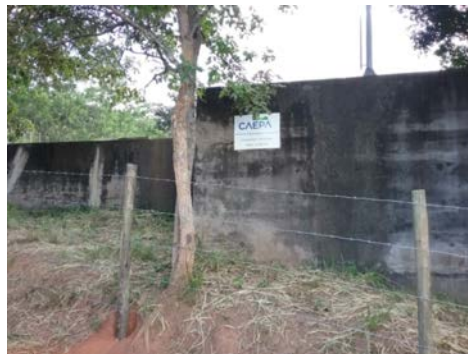
**Descrição:** Vista geral do reservatório

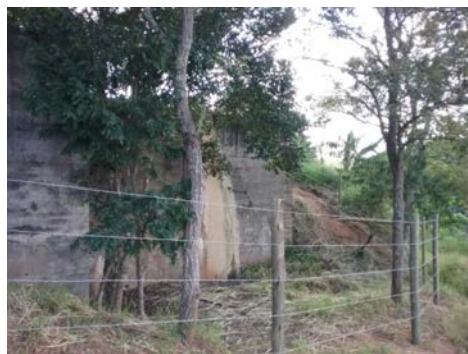
| NÃO CONFORMIDADES – Sistema de Abastecimento de Água (SAA) | | | | |
|---|---|---|---|---|
| Reservatório R3 – Vila Camargo | 6.1 | A área não está devidamente cercada | 31/12/2016 | RESOLVIDA |

**Descrição:** Vista da cerca

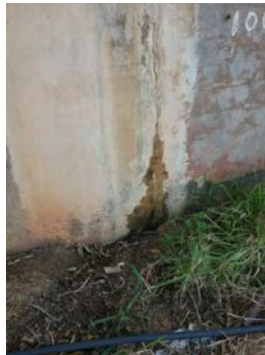
**Item 6.3**

| NÃO CONFORMIDADES – Sistema de Abastecimento de Água (SAA) | | | | |
|---|---|---|---|---|
| Reservatório R3 – Vila Camargo | 6.3 | Existência de vazamentos aparentes nas instalações | Imediato | NOVA |

**Item 6.3:** Existência de vazamentos aparentes nas instalações (Art. 2º da Lei Federal 11.445/2007).  
Prazo: Imediato

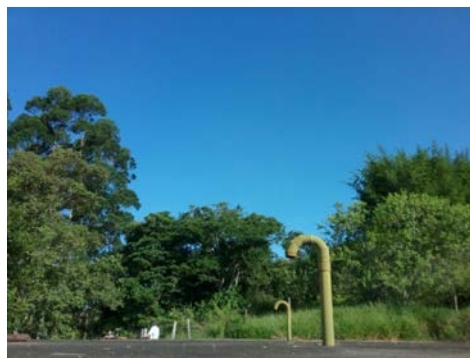
**Item 6.9**

| NÃO CONFORMIDADES – Sistema de Abastecimento de Água (SAA) | | | | |
|---|---|---|---|---|
| Reservatório R3 – Vila Camargo | 6.9 | Inexistência de telas de proteção contra entrada de insetos e pequenos animais | Imediato | NOVA |

**Item 6.9:** Inexistência de telas de proteção contra entrada de insetos e pequenos animais nas tubulações de ventilação (Art. 5.14 da NBR 12217/1994). Prazo: Imediato
