**RELATÓRIO DE FISCALIZAÇÃO TÉCNICA DOS SISTEMAS DE ÁGUA E  
ESGOTO DO MUNICÍPIO DE  
PIRASSUNUNGA**

**PRESTADOR: SERVIÇO DE ÁGUA E ESGOTO DE PIRASSUNUNGA – SAEP**

**Relatório R3 – Continuação do Diagnóstico e Não Conformidades**

**Americana, outubro de 2015**

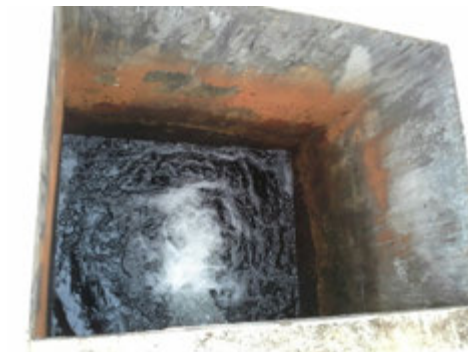
**Descrição:** Filtração

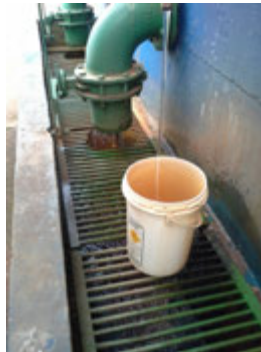
**Descrição:** Descarga de filtros

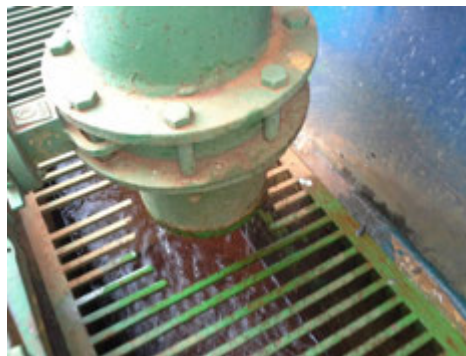
**Item 5.13**

**Há vazamentos aparentes nas tubulações dos filtros?** : Sim

**Item 5.13:** Existência de vazamentos aparentes (Art. 2º da Lei Federal 11.445/2007). Prazo: Imediato
