**RELATÓRIO DE FISCALIZAÇÃO TÉCNICA DOS SISTEMAS DE ÁGUA E  
ESGOTO DO MUNICÍPIO DE  
RAFARD**

**PRESTADOR: DAE – DIVISÃO DE ÁGUA E ESGOTO DA PREFEITURA MUNICIPAL DE  
RAFARD**

**Relatório R3 – Continuação do Diagnóstico e Não Conformidades**

**Americana, novembro de 2014**

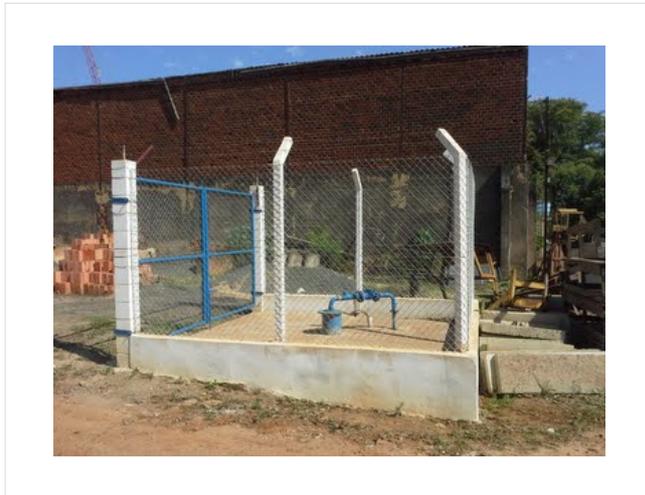
**Imagem(1):**

**Descrição(1):** Aspecto geral do poço 2

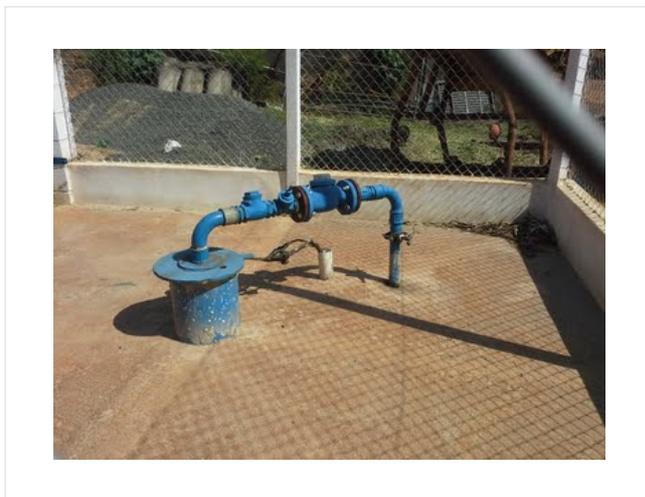
**Imagem(2):**

**As bombas possuem manômetro individual? :** Não

**Descrição(2):** Barrilete do poço 2

- ✓ Ausência ou não funcionamento de manômetro individual nos conjuntos de recalque (Art. 5.8.4 da NBR 12214/1992). Prazo: Em até 180 dias

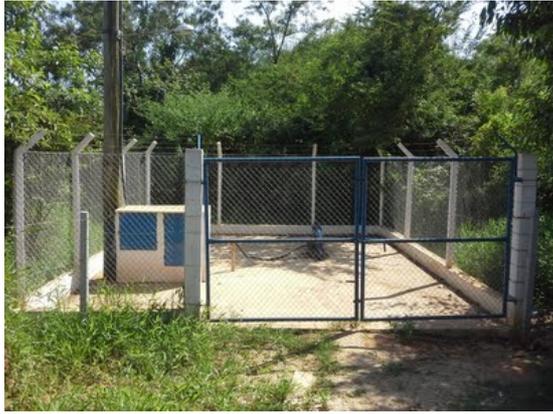
**Imagem(1):**

**Descrição(1):** Aspecto geral do poço 3

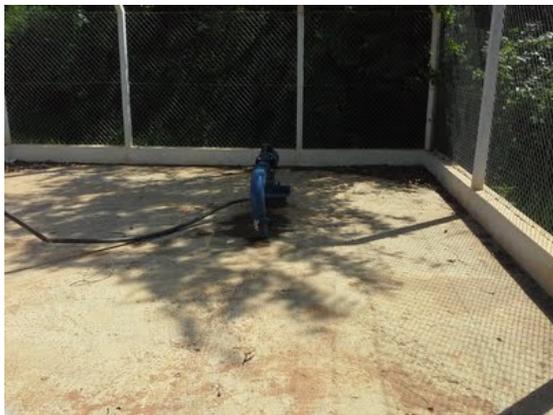
**Imagem(2):**

**As bombas possuem manômetro individual? :** Não

**Descrição(2):** Barrilete do poço 3

- ✓ Ausência ou não funcionamento de manômetro individual nos conjuntos de recalque (Art. 5.8.4 da NBR 12214/1992). Prazo: Em até 180 dias

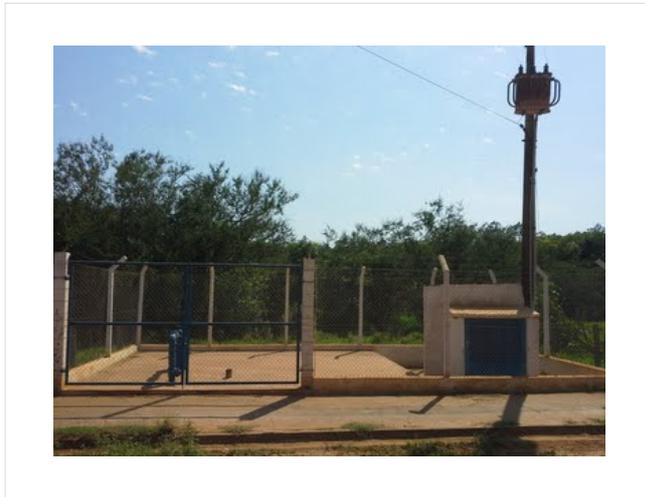
**Imagem(1):**

**Descrição(1):** Aspecto geral do poço 4

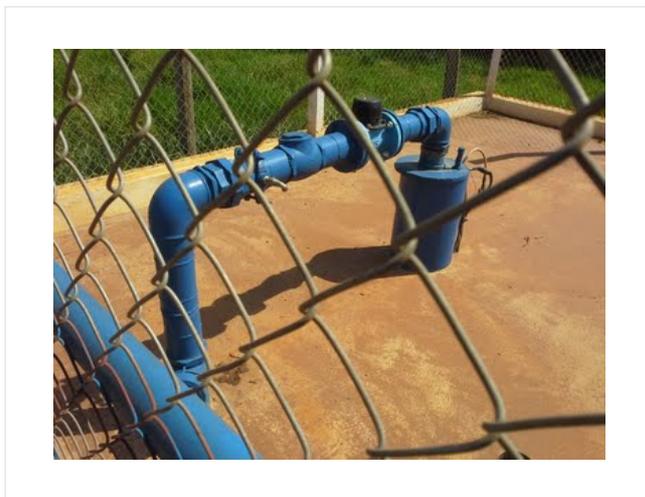
**Imagem(2):**

**As bombas possuem manômetro individual? :** Não

**Descrição(2):** Barrilete do poço 4

- ✓ Ausência ou não funcionamento de manômetro individual nos conjuntos de recalque (Art. 5.8.4 da NBR 12214/1992). Prazo: Em até 180 dias

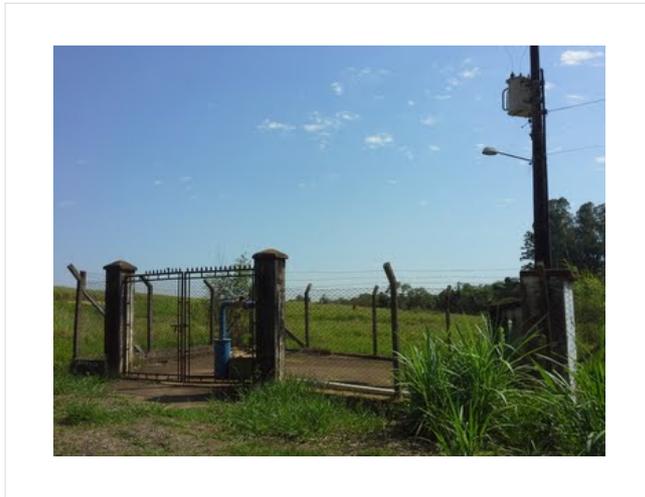
**Imagem(1):**

**Descrição(1):** Aspecto geral do poço 5

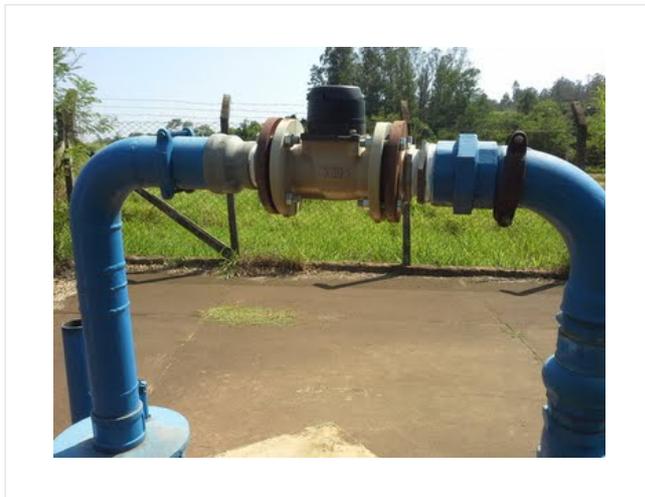
**Imagem(2):**

**As bombas possuem manômetro individual? :** Não

**Descrição(2):** Barrilete do poço 5

- ✓ Ausência ou não funcionamento de manômetro individual nos conjuntos de recalque (Art. 5.8.4 da NBR 12214/1992). Prazo: Em até 180 dias

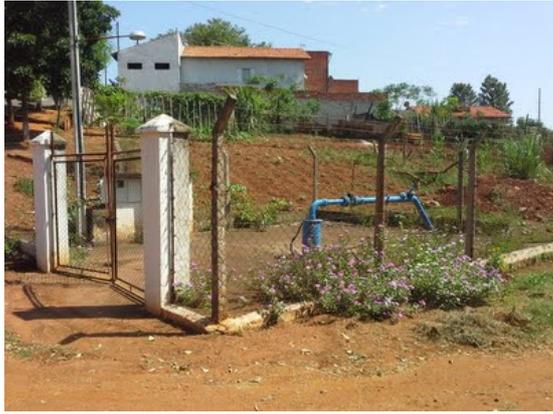
**Imagem(1):**

**Descrição(1):** Aspecto geral do poço 6

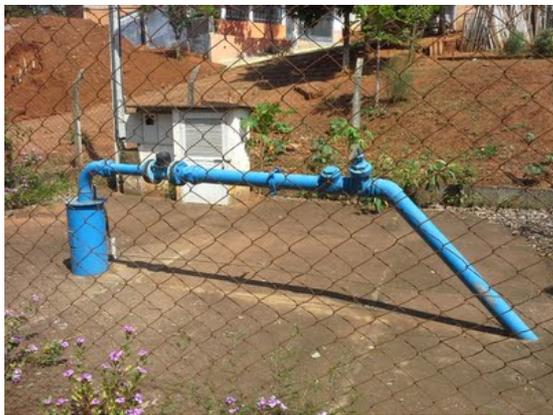
**Imagem(2):**

**As bombas possuem manômetro individual? :** Não

**Descrição(2):** Barrilete do poço 6

- ✓ Ausência ou não funcionamento de manômetro individual nos conjuntos de recalque (Art. 5.8.4 da NBR 12214/1992). Prazo: Em até 180 dias

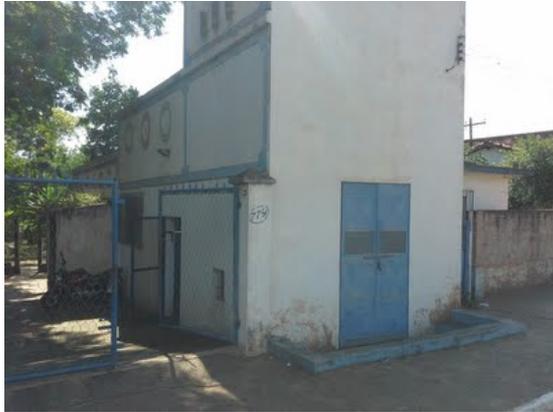
**Imagem(1):**

**Descrição(1):** Aspecto geral da EEAT e reservatório

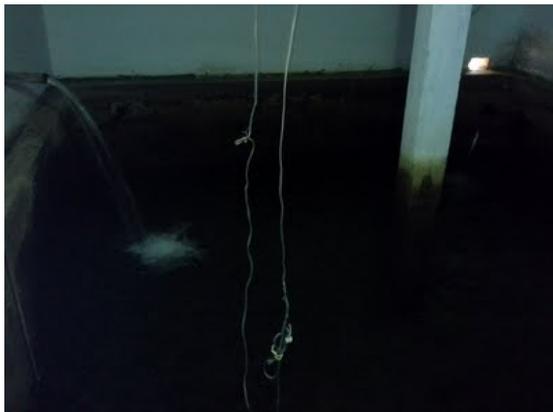
**Imagem(2):**

**Descrição(2):** Reservatório

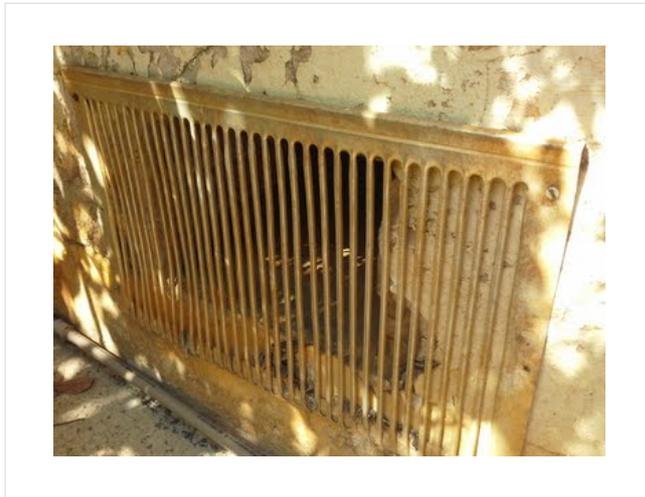
**Imagem(3):**

**As tubulações de ventilação possuem telas de proteção contra entrada de insetos e pequenos animais?:**

Não

**Descrição(3):** Proteção atual da ventilação e extravazor

- ✓ Inexistência de telas de proteção contra entrada de insetos e pequenos animais nas tubulações de ventilação (Art. 5.14 da NBR 12217/1994). Prazo: Imediato

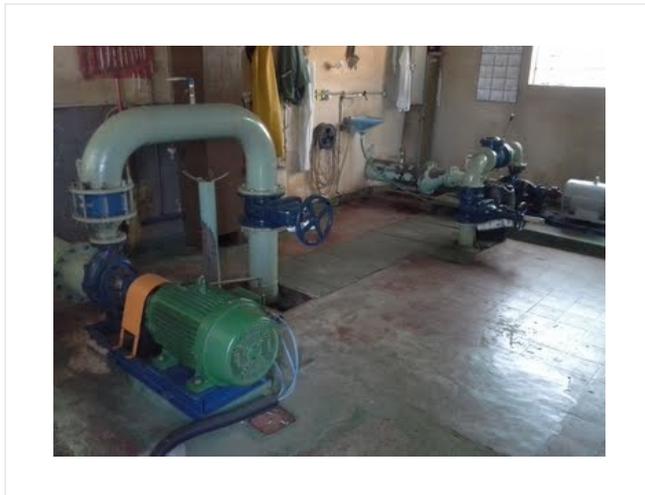
**Imagem(1):**

**Descrição(1):** Conjuntos de recalque

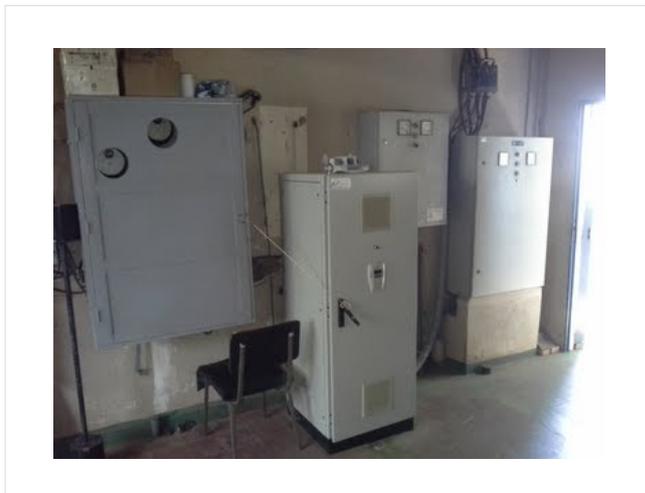
**Imagem(2):**

**Descrição(2):** Paineis elétricos
