**RELATÓRIO DE FISCALIZAÇÃO TÉCNICA DOS SISTEMAS DE ÁGUA E  
ESGOTO DO MUNICÍPIO DE  
RIO CLARO**

**PRESTADOR: DAAE – DEPARTAMENTO DE ÁGUA E ESGOTOS DE RIO CLARO**

**Relatório R3 – Continuação Diagnóstico e Não Conformidades**

**Americana, janeiro de 2015**

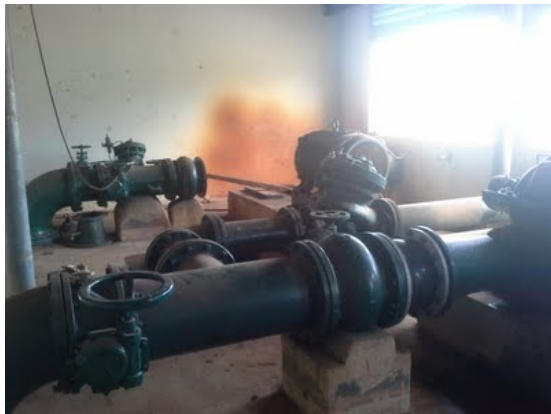
**Imagem(1):**

**Existe conjunto moto-bomba reserva?:** Não

**Descrição(1):** Conjuntos de recalque

- ✓ Ausência de conjunto moto-bomba reserva (Art. 5.3.2 da NBR 12214/1992). Prazo: Em até 180 dias

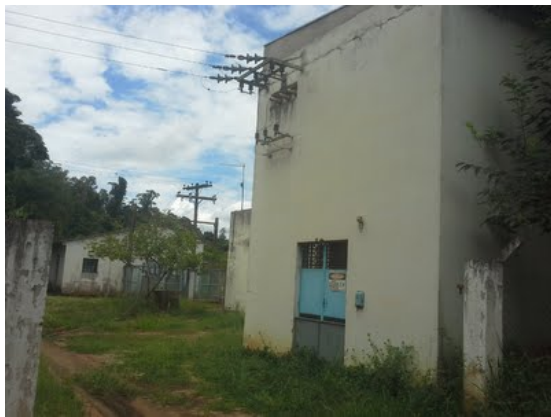
**Imagem(5):**

**Descrição(5):** Captação Ribeirao Claro

**Informações complementares:** Recomenda-se desassoreamento da represa

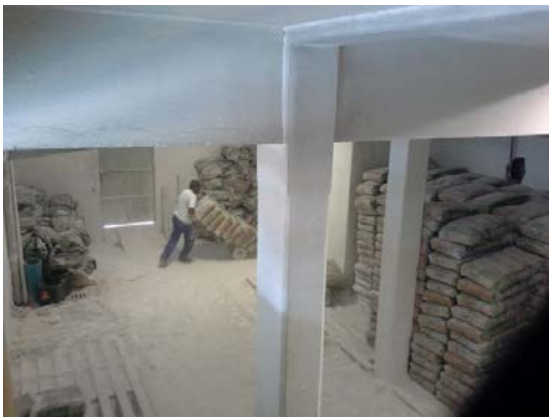
**Imagem(10):**

**Descrição(10):** Armazenamento de cal

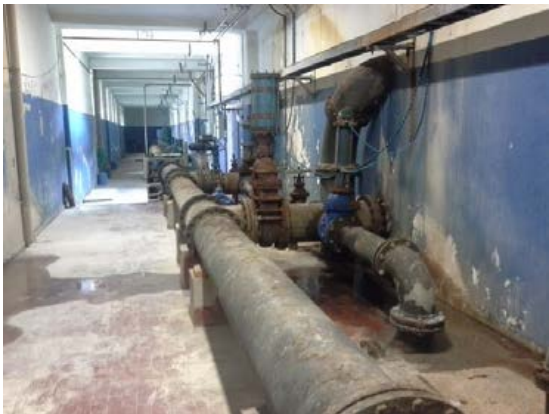
**Imagem(11):**

**Descrição(11):** Tubulação de saída dos filtros

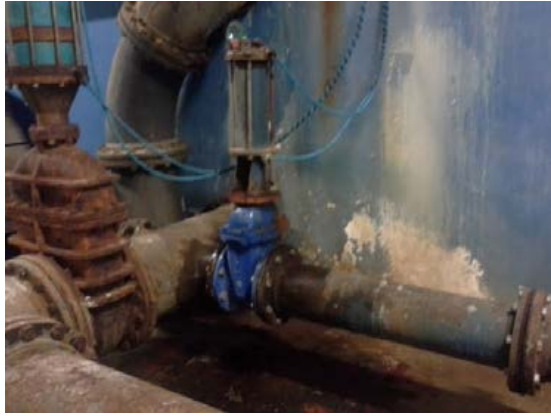
**Imagem(12):**

**Há vazamentos aparentes nas tubulações dos filtros? :** Sim

**Descrição(12):** Detalhe vazamento saída filtros

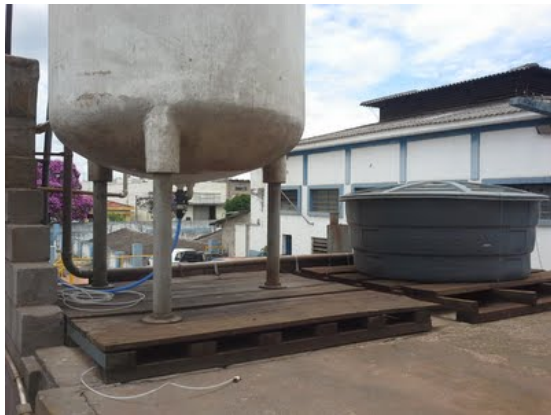
**Item 5.11:**

- ✓ Estocagem inadequada de produtos químicos (Art. 5.15 da NBR 12216/1992). Prazo: Em até 180 dias

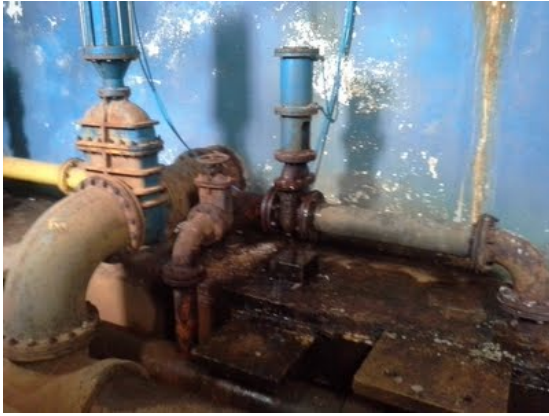
**Item 5.13:**

- ✓ Existência de vazamentos aparentes (Art. 2º da Lei Federal 11.445/2007). Prazo: Imediato

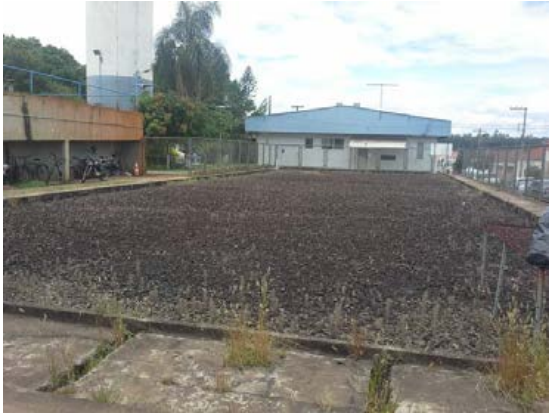
**Imagem(1):**

**Descrição(1):** Reservatório junto ETA

- ✓ Inexistência de plano de limpeza e a desinfecção periódicas e sua realização (Art. 5.1 da NBR 15527/2007). Prazo: Em até 180 dias

- ✓ Reservatório sem medidor de nível (Art. 5.15 da NBR 12217/1994). Prazo: Em até 180 dias

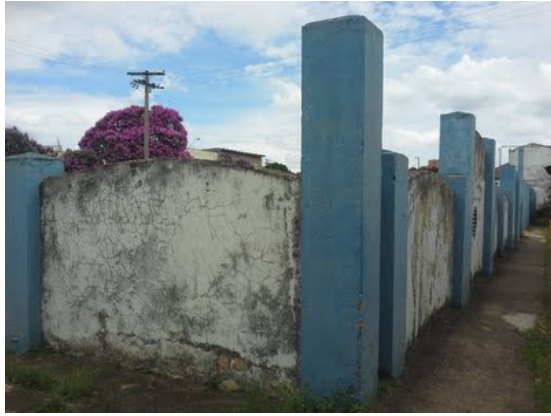
**Imagem(1):**

**As condições visíveis de conservação do reservatório são boas? (rachaduras, corrosão, etc):** Não

**Existem vazamentos aparentes nas instalações? :** Sim

**Descrição(1):** Reservatório junto a ETA I

- ✓ Inexistência de plano de limpeza e a desinfecção periódicas e sua realização (Art. 5.1 da NBR 15527/2007). Prazo: Em até 180 dias

- ✓ Reservatório sem medidor de nível (Art. 5.15 da NBR 12217/1994). Prazo: Em até 180 dias

**A última limpeza desse reservatório foi realizada em 1998;**
