**RELATÓRIO DE FISCALIZAÇÃO TÉCNICA DOS SISTEMAS DE ÁGUA E  
ESGOTO DO MUNICÍPIO DE  
RIO DAS PEDRAS**

**PRESTADOR: SERVIÇO AUTÔNOMO DE ÁGUA E ESGOTO – SAAE**

**Relatório R3 – Continuação do Diagnóstico e Não Conformidades**

**Americana, dezembro de 2014**

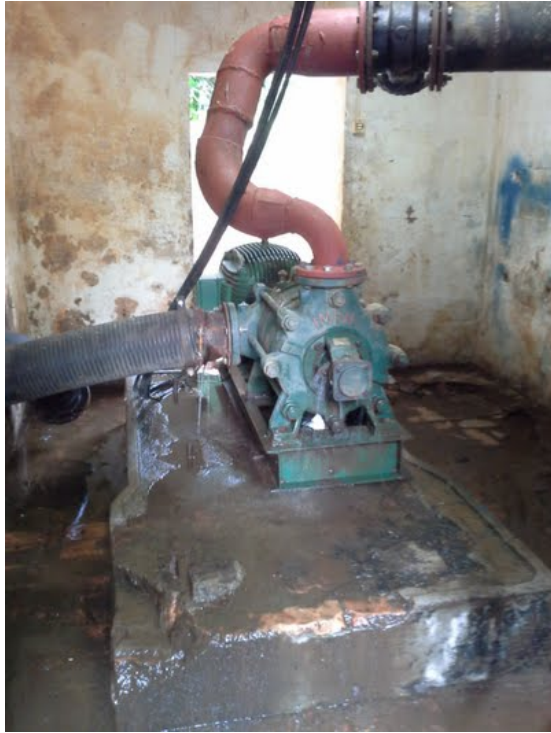
**Descrição(4):** Conjunto de recalque

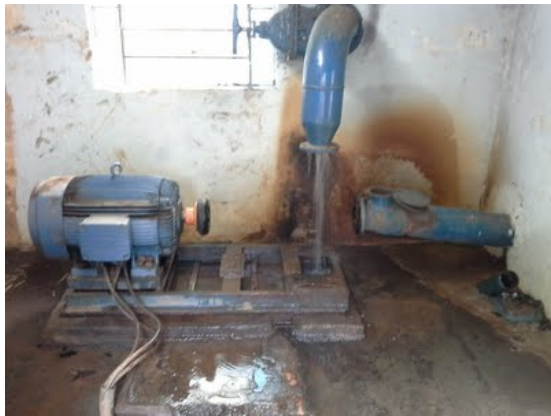
**Descrição(5):** Conjunto de recalque em manutenção

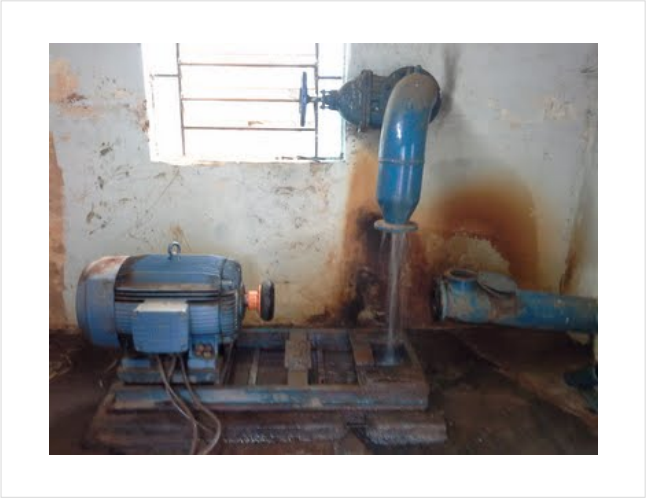
Item 3.3: Ausência de conjunto moto-bomba reserva (Art. 5.3.2 da NBR 12214/1992). Prazo: Em até 180 dias

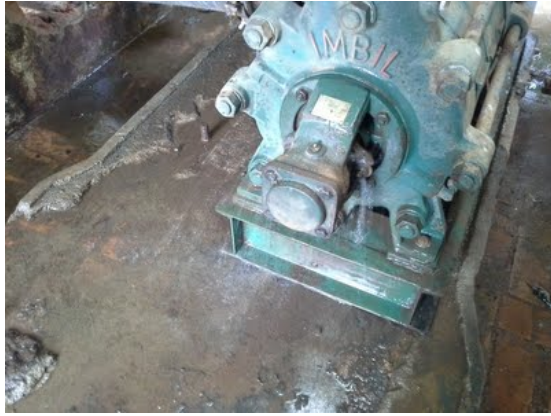
**Item 3.9:**

Item 3.9: Drenagem inadequada de água de lubrificação de gaxetas (Art. 5.5.2.1 da NBR 12214/1992). Prazo: Em até 180 dias

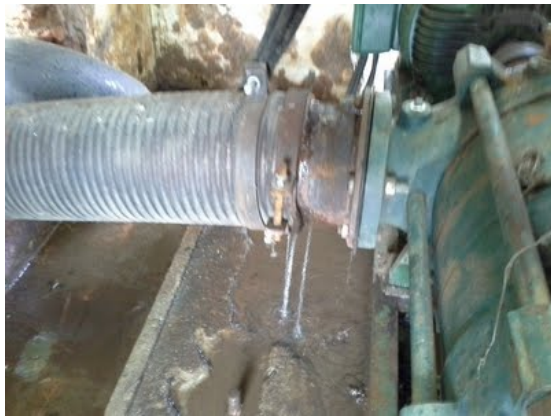
**Item 3.10:**

- ✓ Existência de vazamentos aparentes (Art. 2º da Lei Federal 11.445/2007). Prazo: Imediato

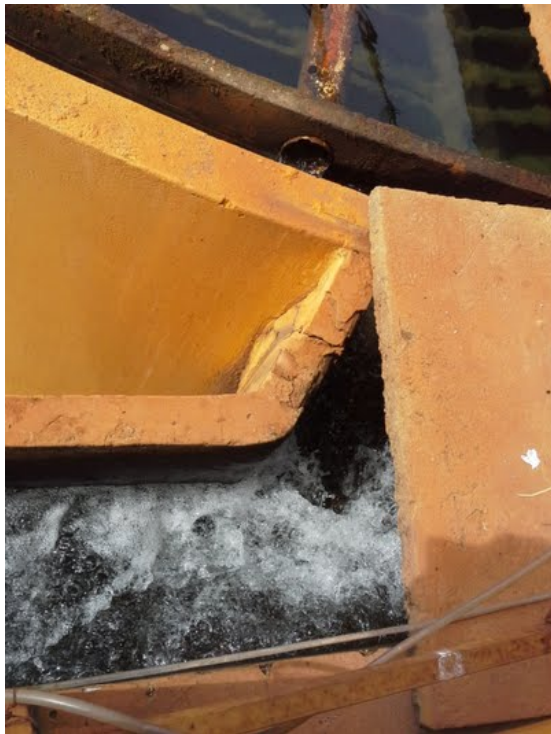
**Os vertedores de água decantada estão aparentemente nivelados?:** Não

**Descrição(3):** Saída da água decantada

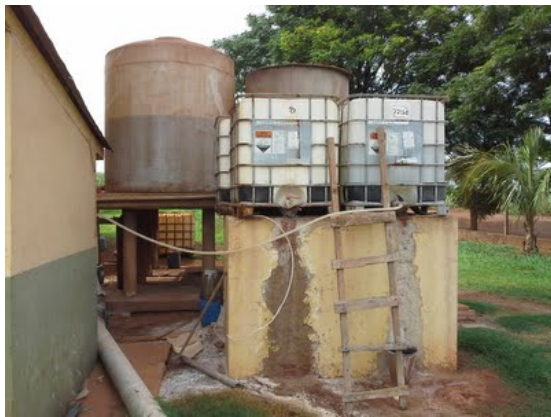
**A estocagem de produtos químicos é adequada?:** Não

**Descrição(8):** Armazenamento de produtos químicos
