**RELATÓRIO DE FISCALIZAÇÃO TÉCNICA DOS SISTEMAS DE ÁGUA E
ESGOTO DO MUNICÍPIO DE
SALTO**

**PRESTADORES: SERVIÇO AUTÔNOMO DE ÁGUA E ESGOTO DE SALTO – SAAE E
SANESALTO Saneamento Ltda**

Relatório R3 – Continuação do Diagnóstico e Não Conformidades

Americana, agosto de 2015

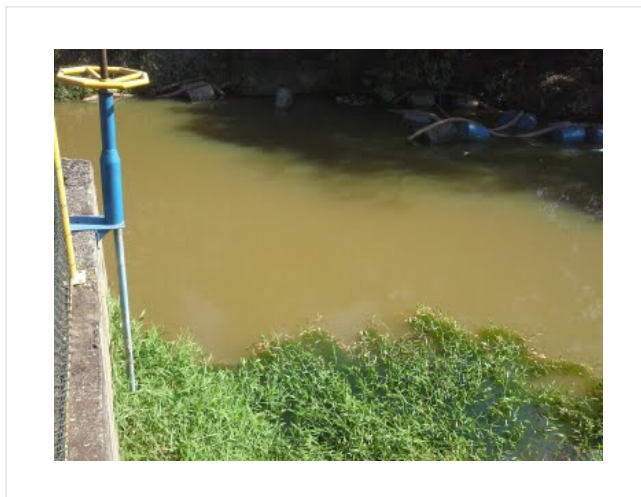
Imagem(1):

Descrição(1): Tomada de água

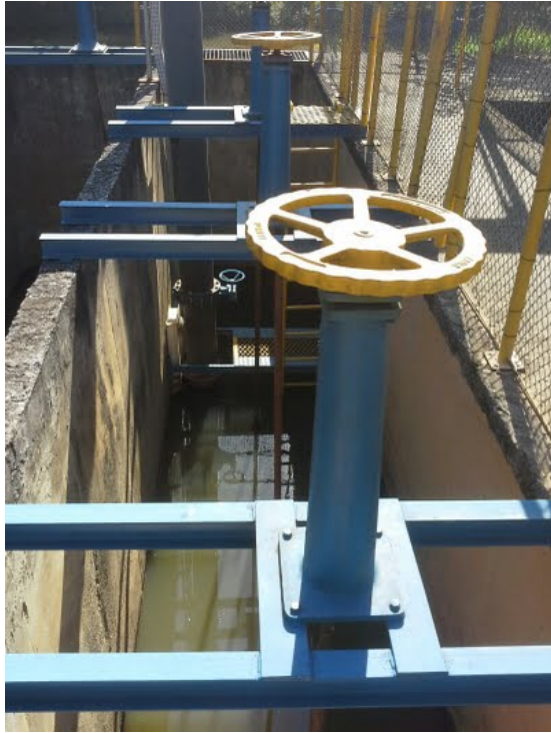
Imagem(2):

Descrição(2): Comportas e poço de sucção de bomba submersível

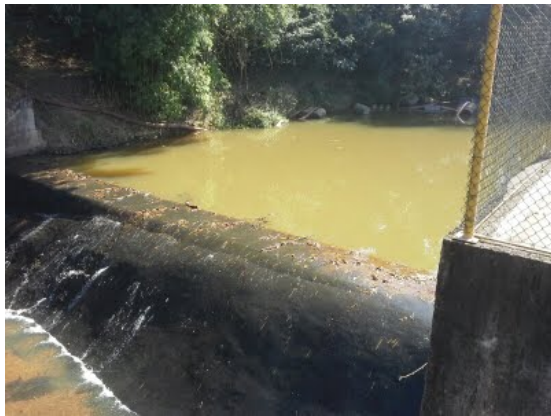
Imagem(3):

Descrição(3): Barramento de nível

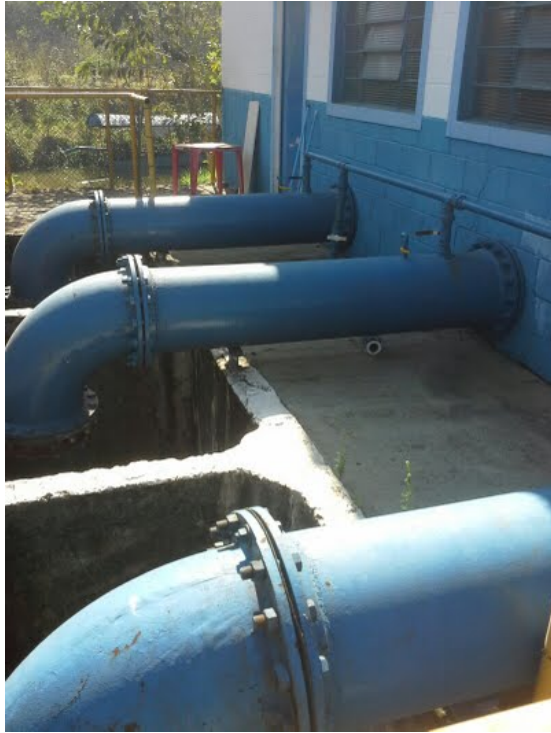
Imagem(4):

Descrição(4): Sucção das bombas aspiradas

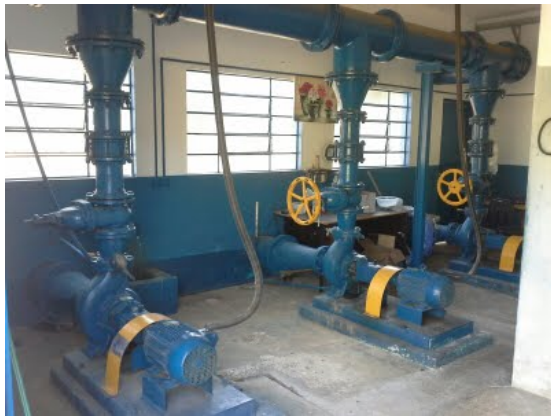
Imagem(5):

Descrição(5): Bombas aspiradas

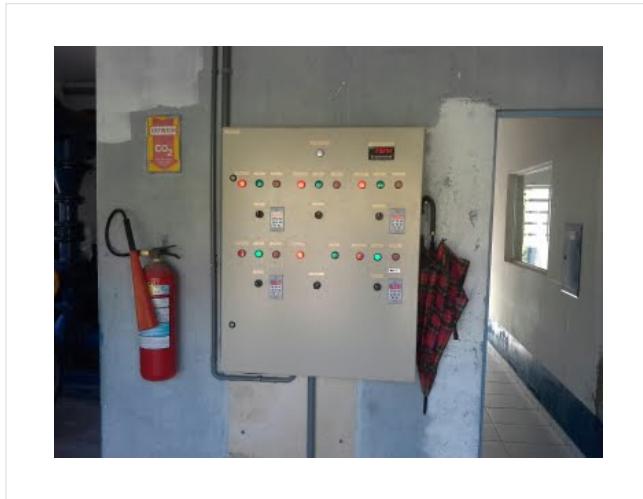
Imagem(6):

Descrição(6): Painéis elétricos

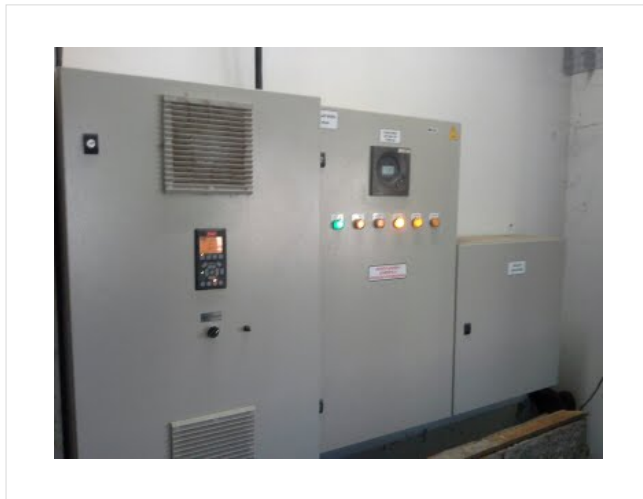
Imagem(7):

Descrição(7): Painéis elétricos

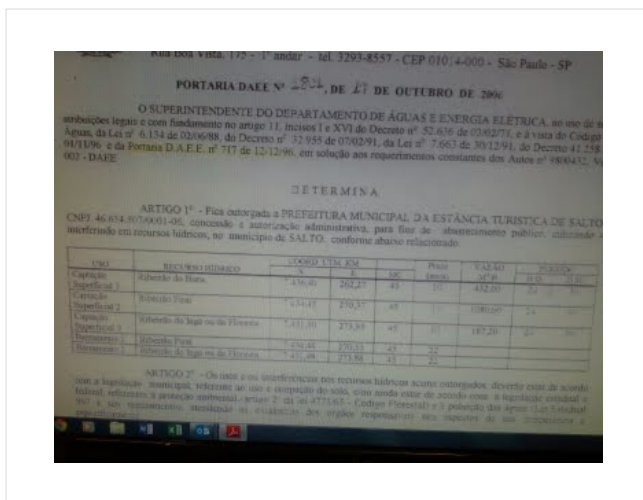
Imagem(8):

Descrição(8): Outorgas das captações

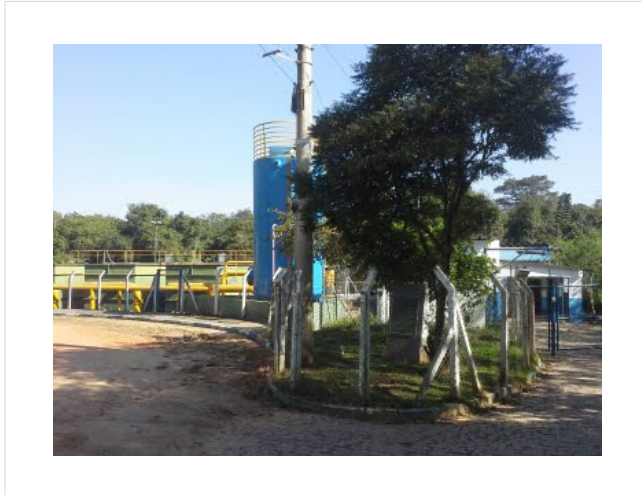
Imagem(1):

Descrição(1): Aspecto geral da ETA

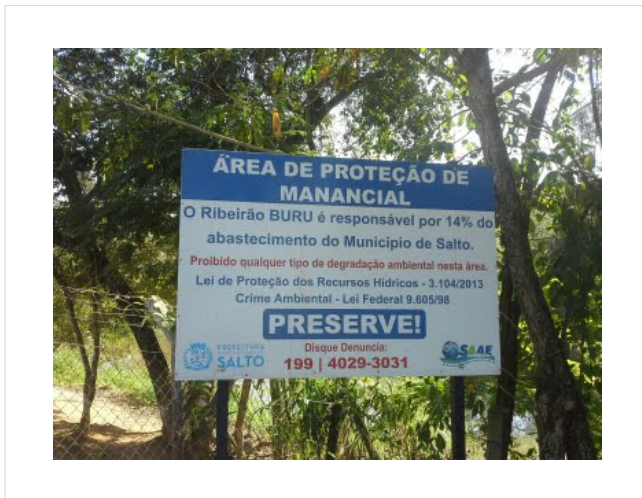
Imagem(2):

Descrição(2): Identificação do local

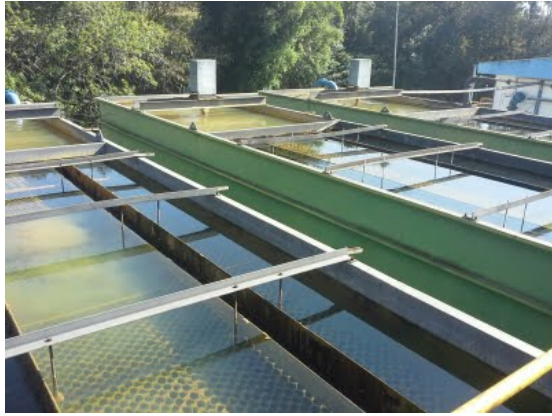
Imagem(3):

Descrição(3): Floculadores mecânicos e decantadores

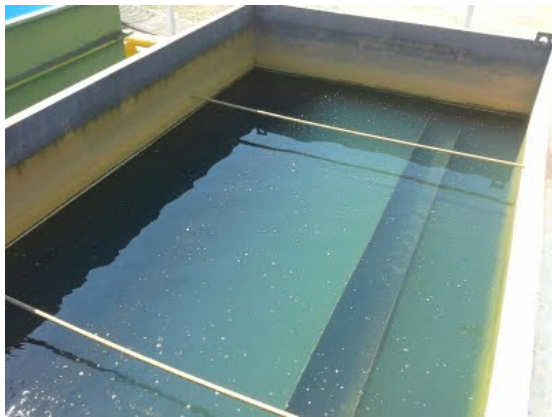
Imagem(4):

Descrição(4): Filtros

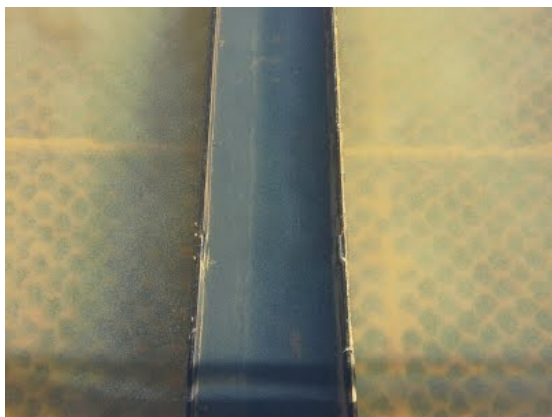
Imagem(5):

Há passagem de flocos para os filtros? : Sim

Descrição(5): Passagem de flocos para um dos filtros

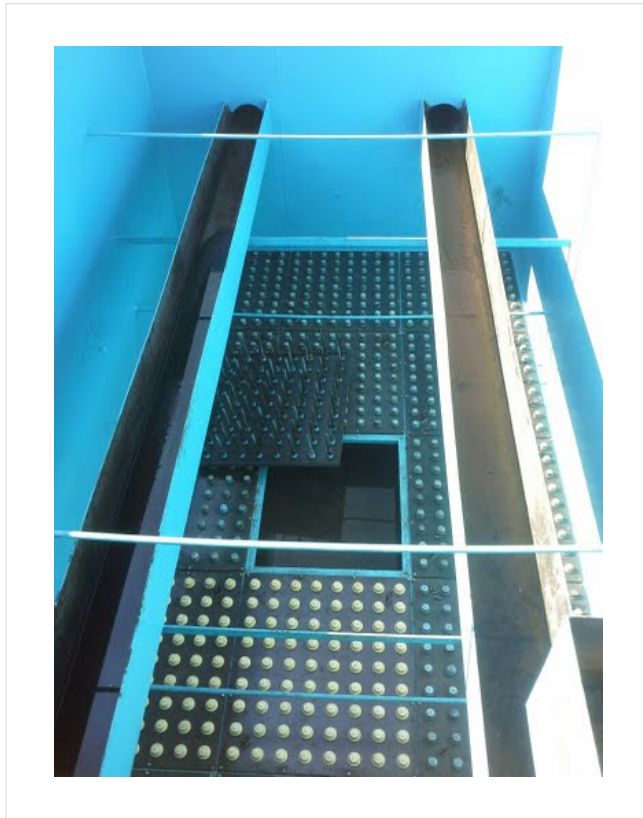
Imagem(6):

Descrição(6): Filtro em manutenção para troca de crepinas e elementos filtrantes

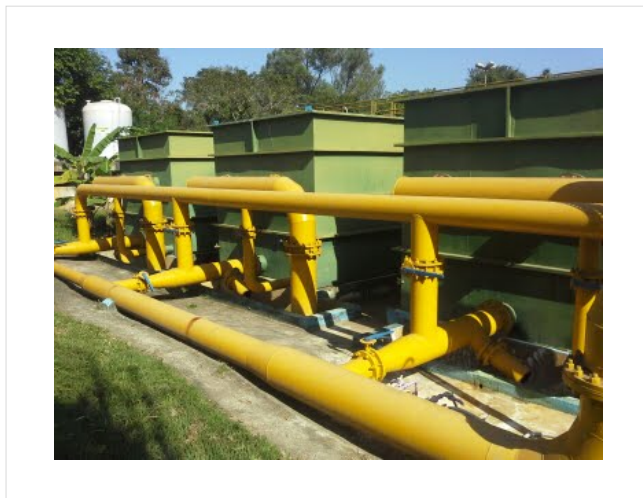
Imagem(7):

Há vazamentos aparentes nas tubulações dos filtros? : Sim

Descrição(7): Tubulações de saída dos filtros

Informações complementares: ETA junto de captação no Ribeirão Buru, abastecendo região de bairros e condomínios. Não há registros de manutenção recente no sistema de cloração. Há vazamentos significativos nas saídas dos filtros.

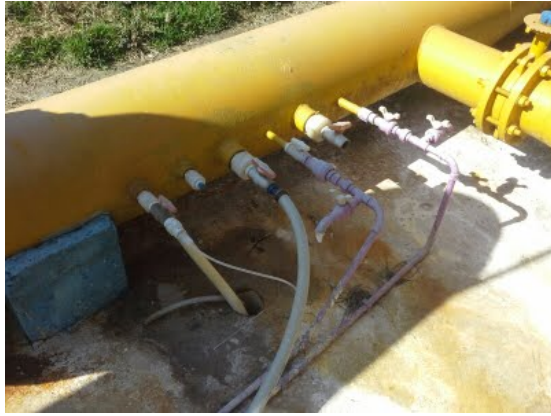
Imagem(8):

Descrição(8): Ponto de aplicação de Cloro, Flúor e correção de pH

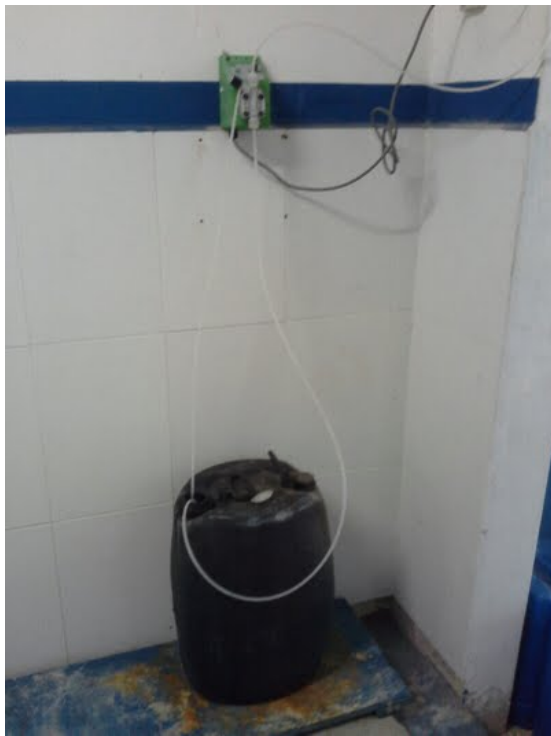
Imagem(9):

Descrição(9): Aplicação de Flúor

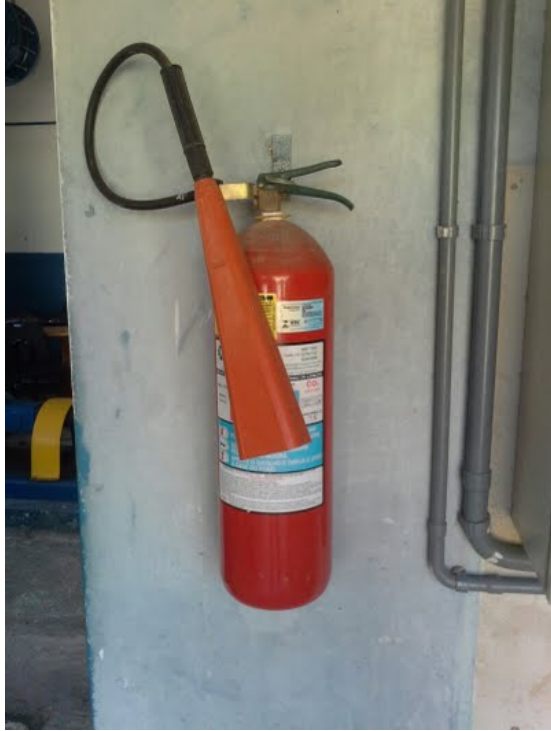
Imagem(10):

Descrição(10): Extintor de incêndio

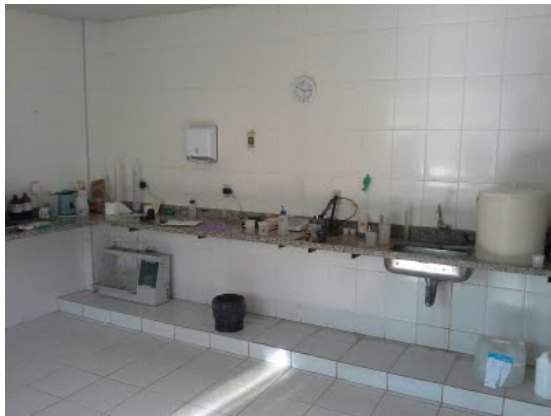
Imagem(11):

Descrição(11): Laboratório

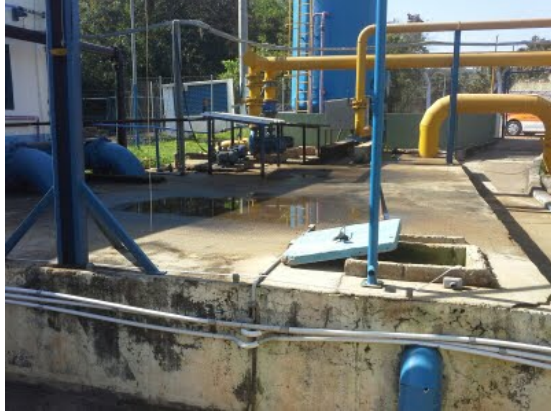
Imagem(12):

Descrição(12): Tanque de contato e sucção da EEAT

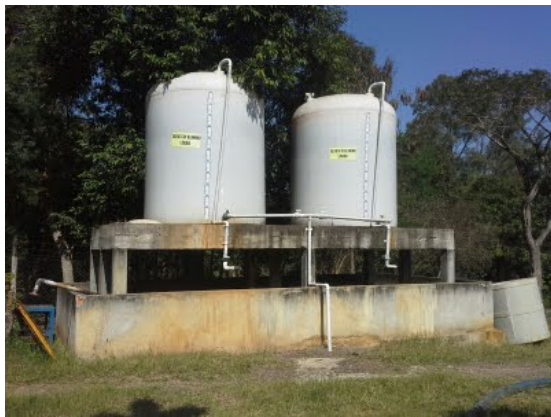
Imagem(13):

Descrição(13): Armazenamento de coagulante

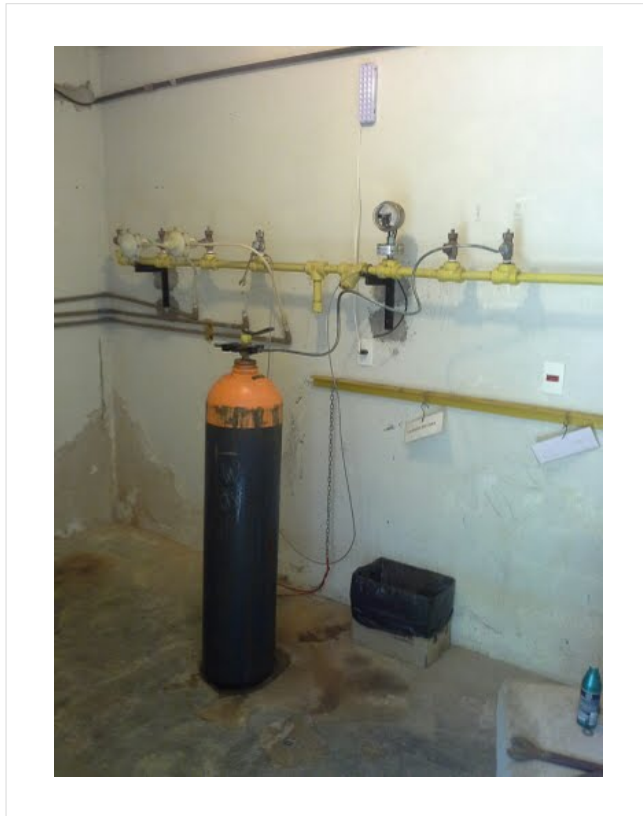
Imagem(14):

Descrição(14): Armazenamento e dosagem de Cloro gás

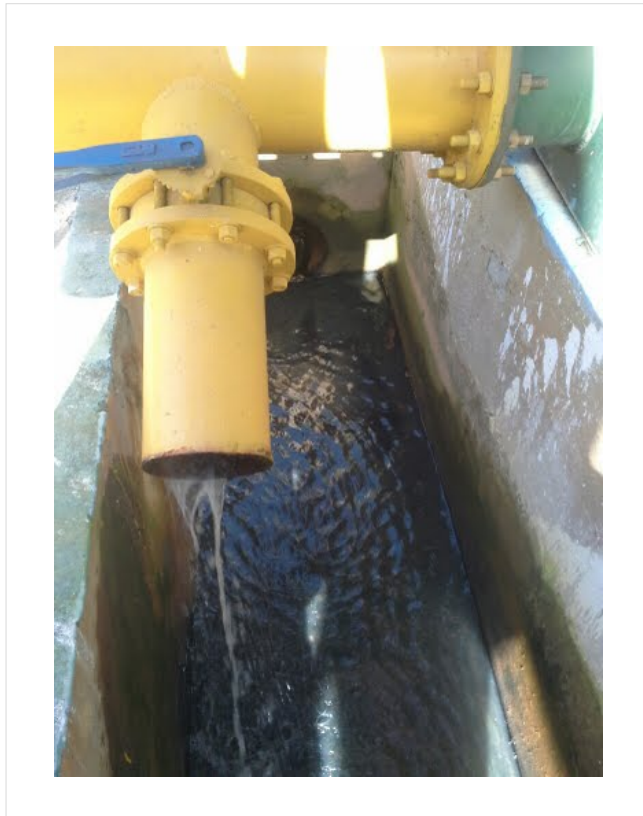
Item 5.13:

- ✓ Existência de vazamentos aparentes (Art. 2º da Lei Federal 11.445/2007). Prazo: Imediato

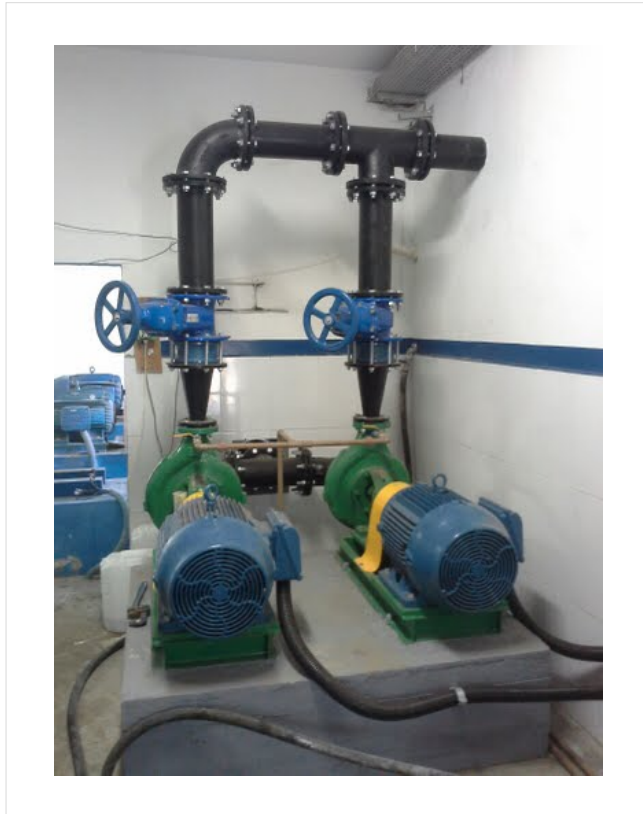
Imagem(1):

Descrição(1): Aspecto dos conjuntos de recalque

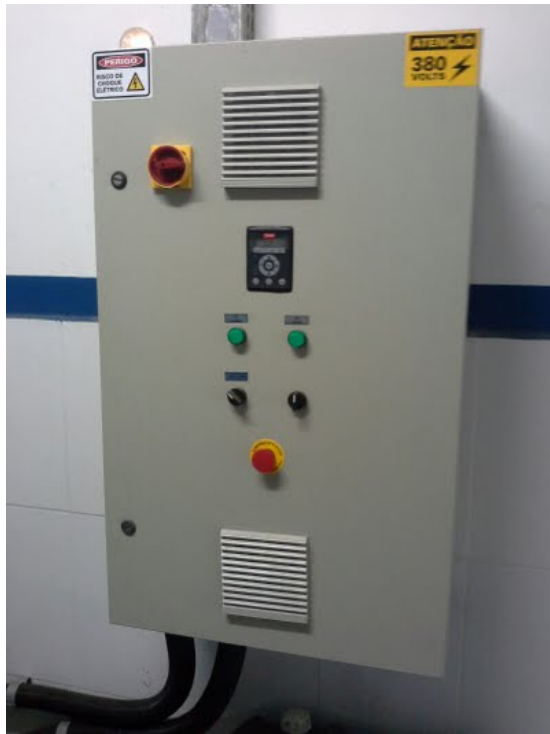
Imagem(2):

Descrição(2): Painel elétrico

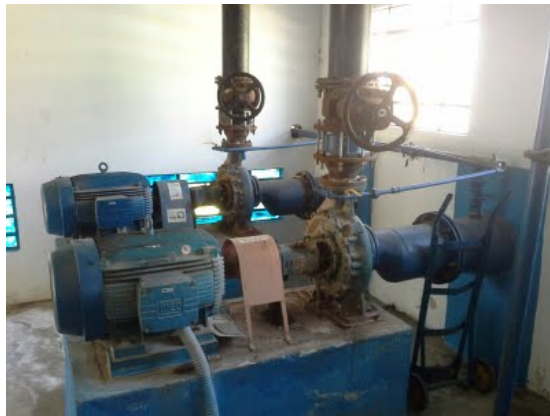
Imagem(3):

Descrição(3): Conjuntos de recalque

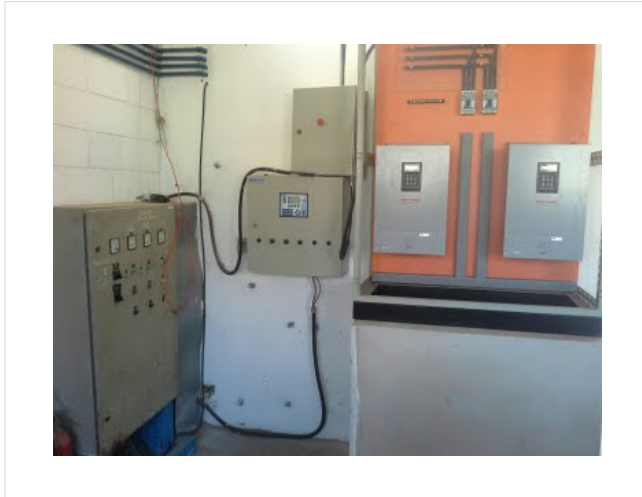
Imagem(4):

Descrição(4): Painel elétrico existente (a esquerda), em substituição por novo painel com inversor de frequência (a direita)

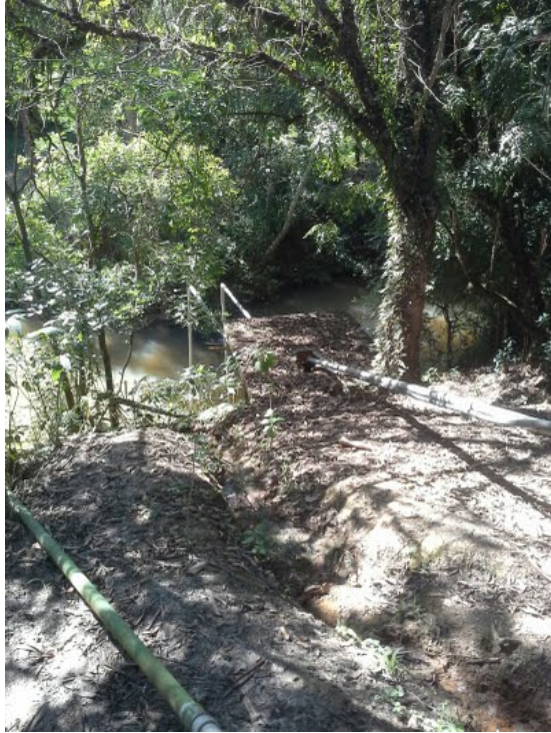
Imagem(1):

Descrição(1): Captação no Ribeirão Buru

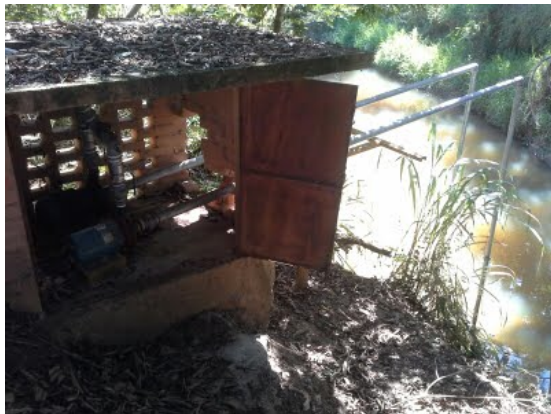
Imagem(2):

Descrição(2): Conjuntos de recalque e sucção

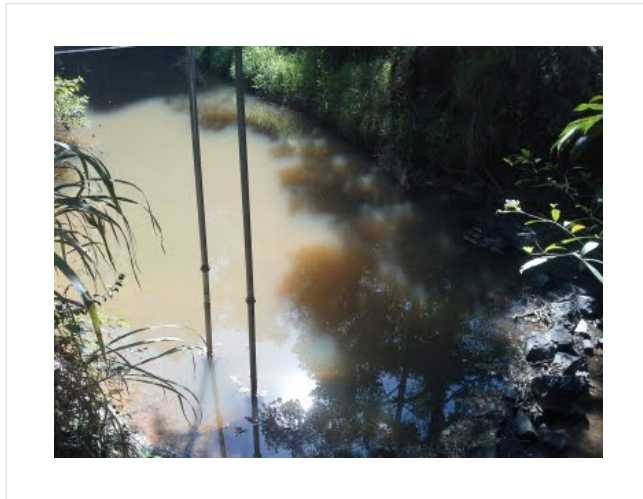
Imagem(3):

Descrição(3): Captação no Ribeirão Buru

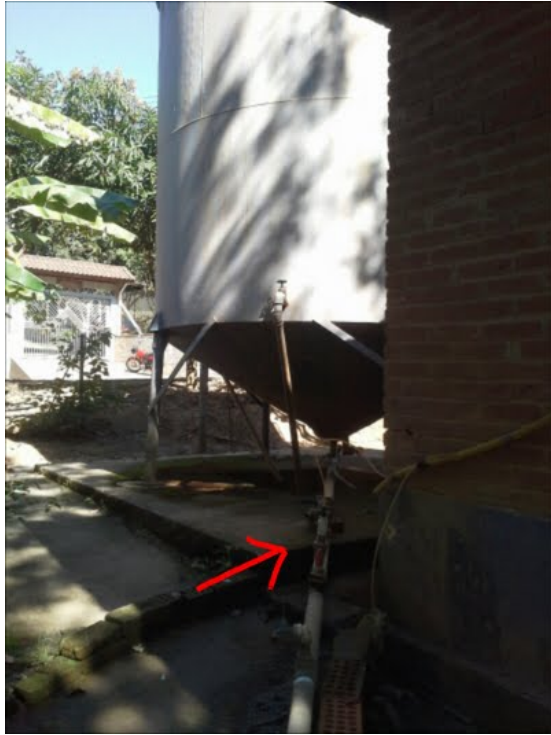
Imagem(1):

Descrição(1): Chegada do recalque, aplicação de coagulante (ponto indicado) e decantador

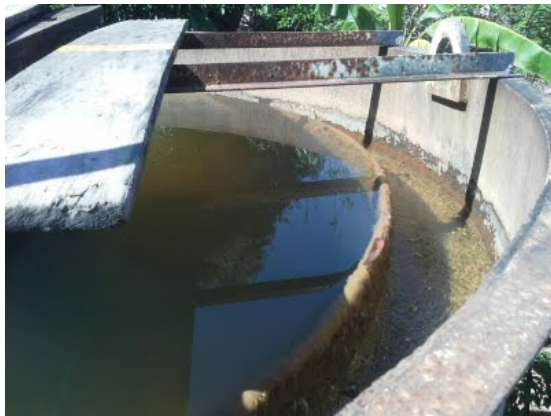
Imagem(2):

Descrição(2): Saída do decantador

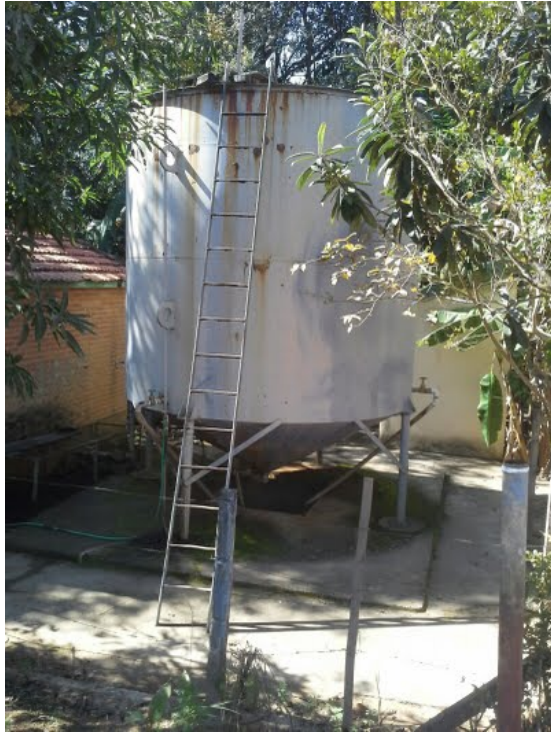
Imagem(3):

Descrição(3): Aspecto geral do decantador

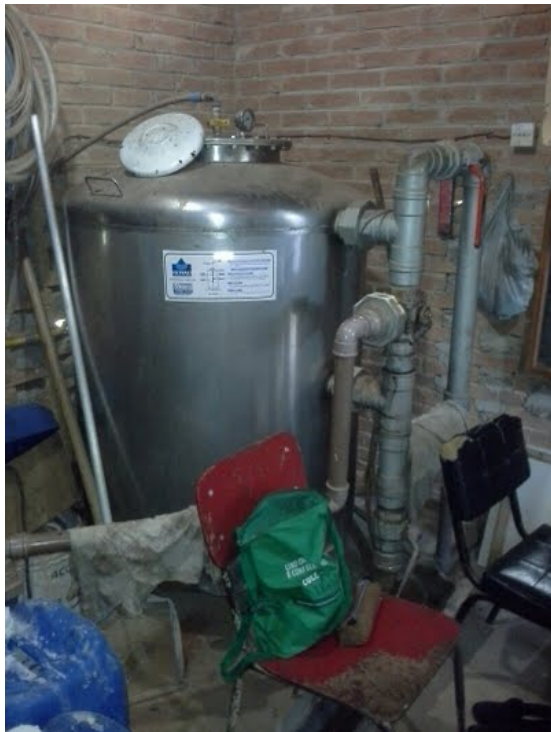
Imagem(4):

Descrição(4): Filtro

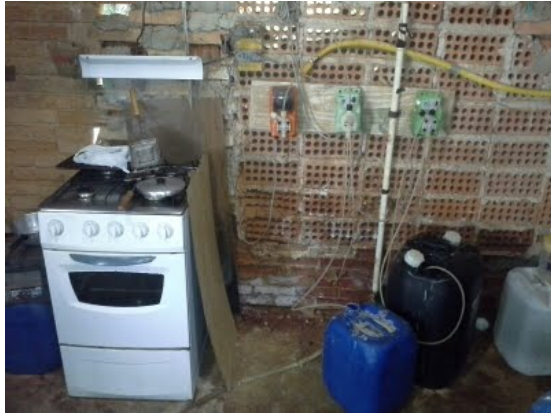
Imagem(5):

Descrição(5): Bombas dosadoras junto de utensílios de cozinha

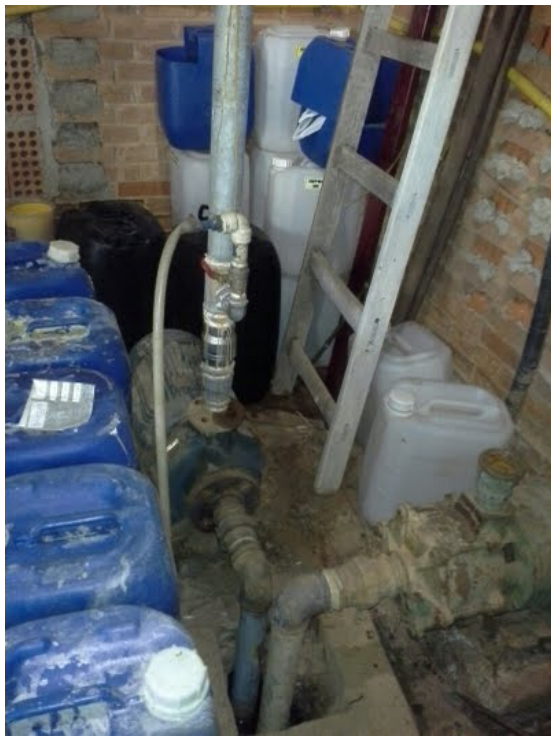
Imagem(6):

Descrição(6): Conjunto de recalque para reservatório

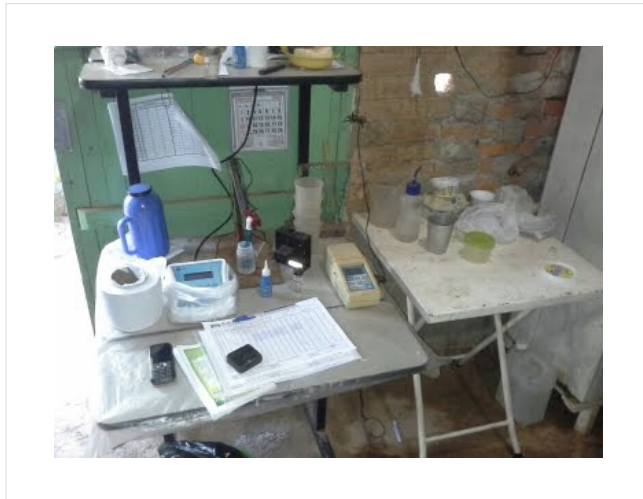
Imagem(7):

Descrição(7): Bancada de análises

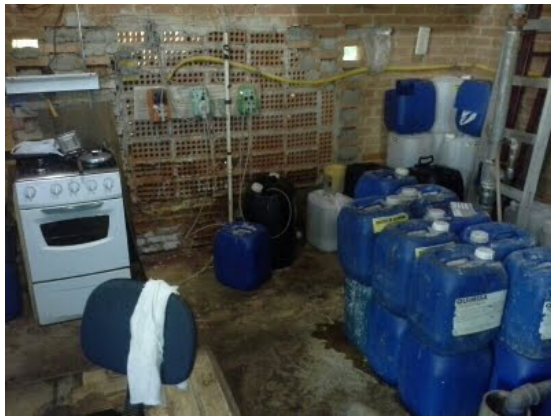
Item 5.11:

- ✓ Estocagem inadequada de produtos químicos (Art. 5.15 da NBR 12216/1992). Prazo: Em até 180 dias

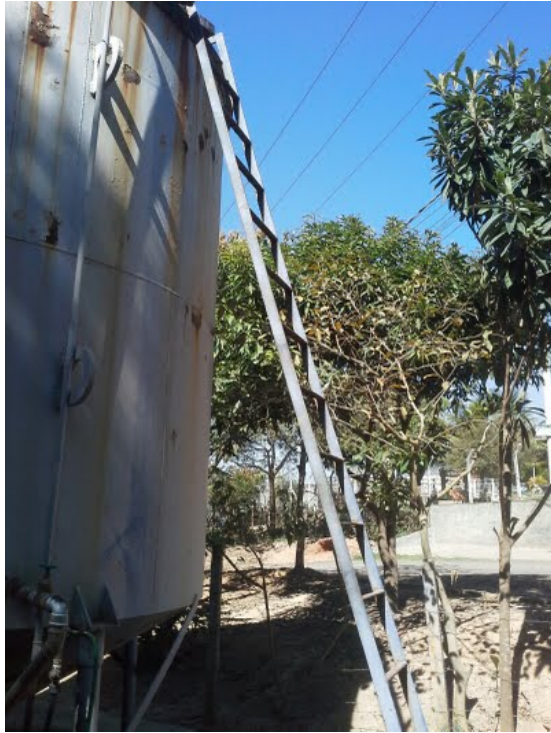
Item 5.12:

- ✓ Existência de locais sem guarda-corpos ou escadas adequadas (Art. 5.21.1 da NBR 12216/1992). Prazo: Imediato

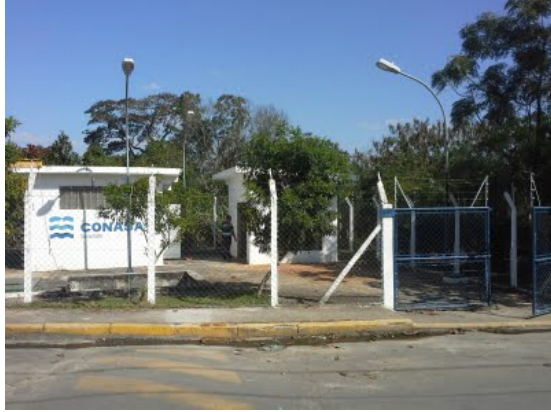
Imagem(1):

Descrição(1): Aspecto geral da EEEB

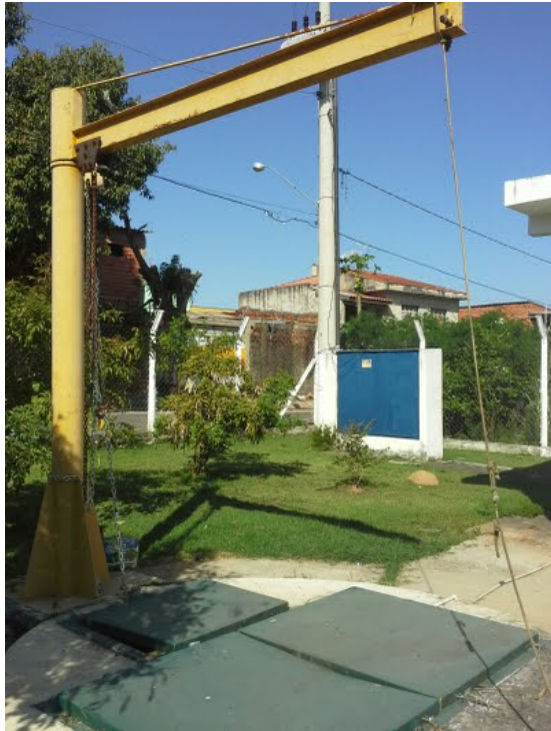
Imagem(2):

Descrição(2): Poço de succao e talha

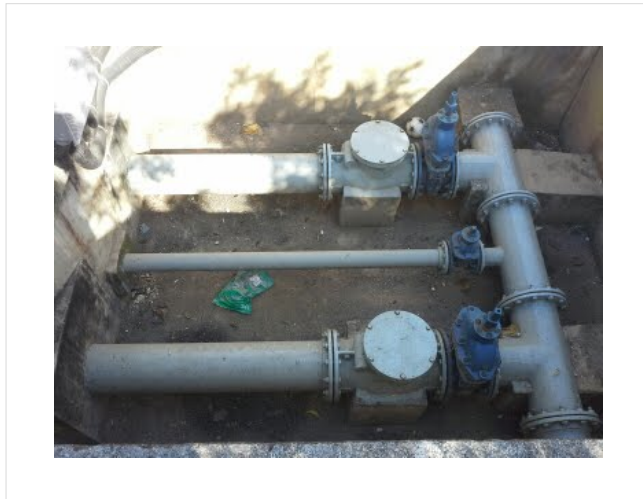
Imagem(3):

Descrição(3): Barrilete de recalque

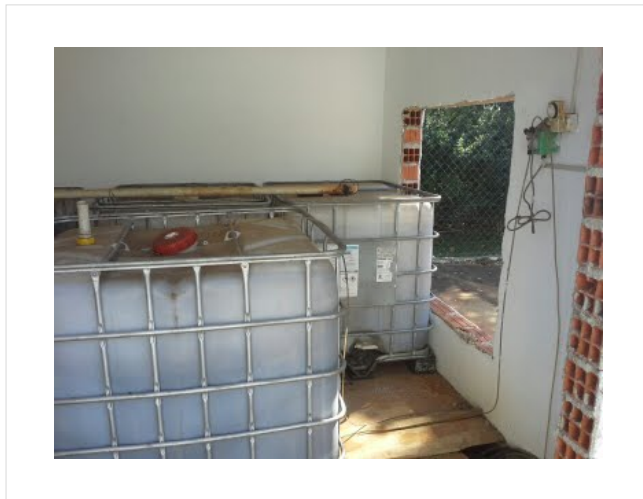
Imagem(4):

Descrição(4): Armazenamento e dosagem de Nitrato de Cálcio para controle de odores

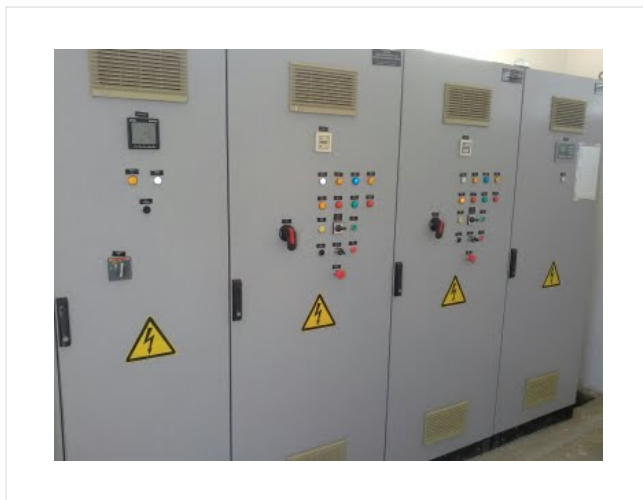
Imagem(5):

Descrição(5): Painéis elétricos

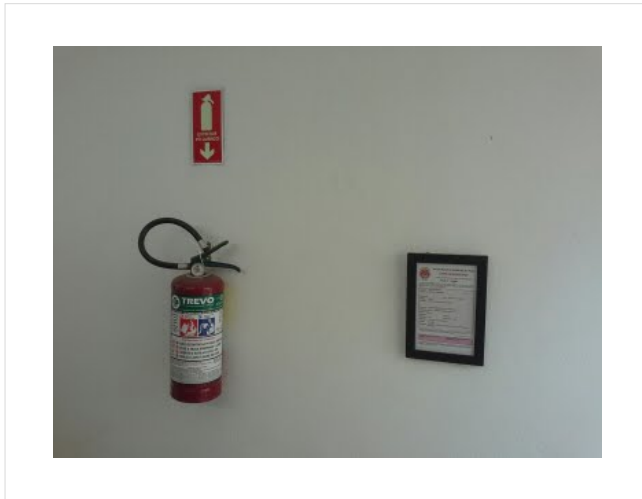
Imagem(6):

Descrição(6): Extintor de incêndio

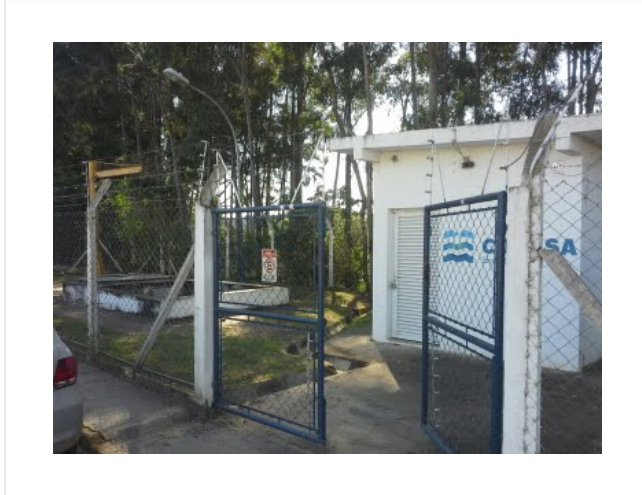
Imagem(1):

Descrição(1): Aspecto geral da EEEB

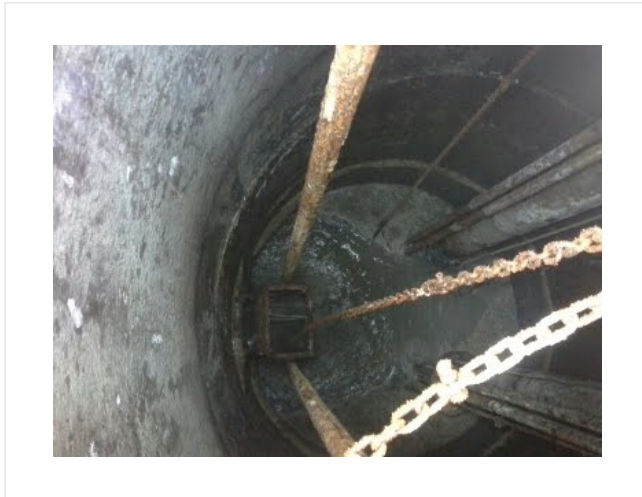
Imagem(2):

Descrição(2): Chegada do esgoto bruto e gradeamento grosseiro (cesto)

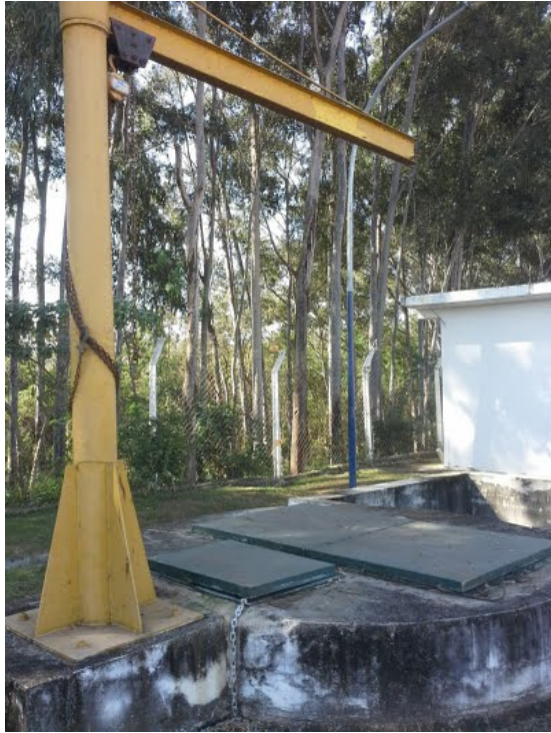
Imagem(3):

Descrição(3): Poço de sucção

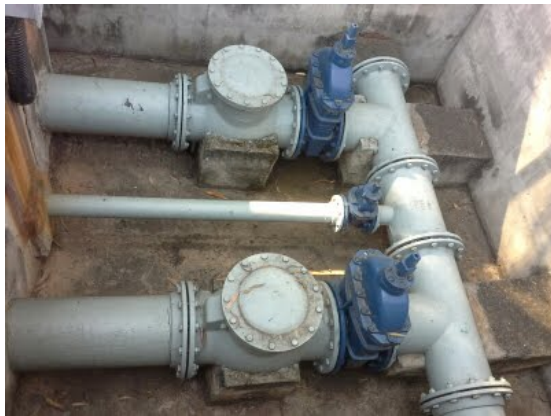
Imagem(4):

Descrição(4): Barrilete de recalque

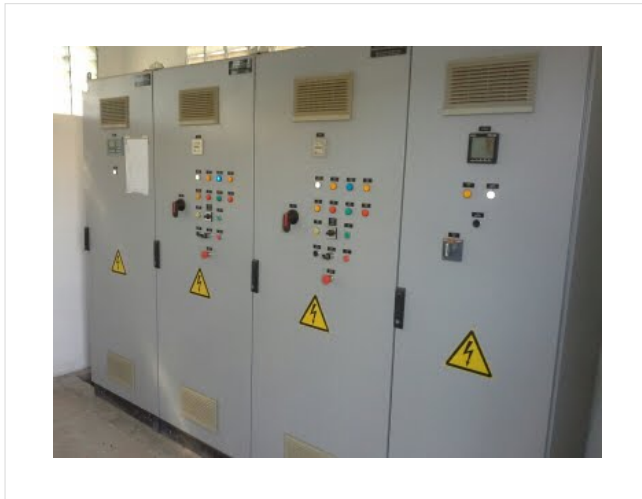
Imagem(5):

Descrição(5): Painéis elétricos

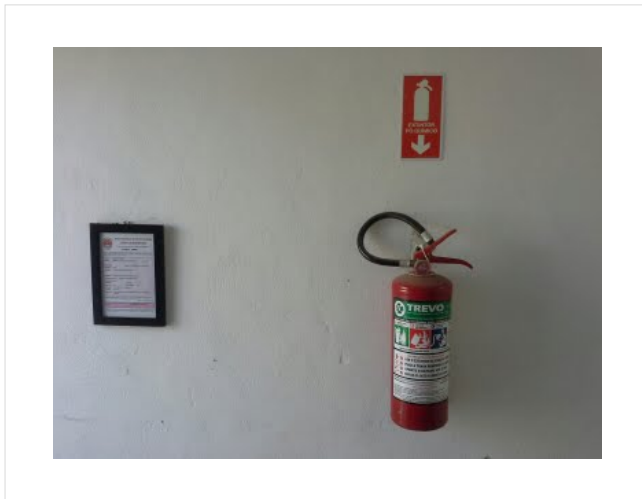
Imagem(6):

Descrição(6): Extintor de incêndio
