RELATÓRIO DE FISCALIZAÇÃO TÉCNICA DOS SISTEMAS DE ÁGUA E ESGOTO DO MUNICÍPIO DE SANTA BÁRBARA D'OESTE

PRESTADOR: DAE – DEPARTAMENTO DE ÁGUA E ESGOTO DE SANTA BÁRBARA D'OESTE

Relatório R3 – Continuação do Diagnóstico e Não Conformidades

Americana, dezembro de 2014

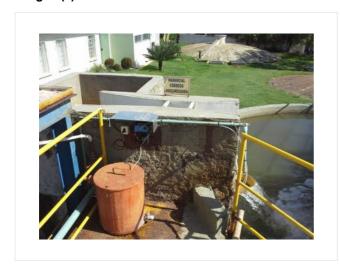
Imagem(1):

Descrição(1): Chegada da água bruta e aplicação de PAC e Cal **Imagem(2):**

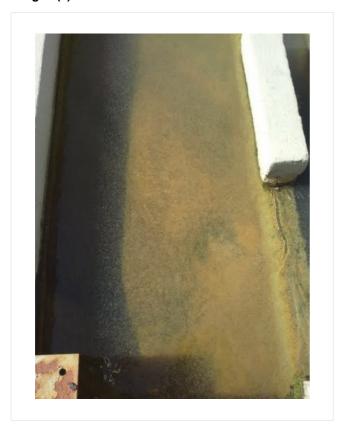
Imagem(3):

Descrição(3): Entrada dos decantadores Imagem(4):

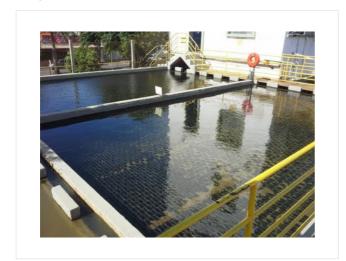
Descrição(4): Decantadores

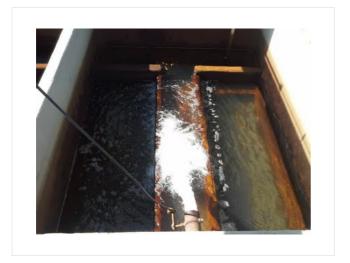
Imagem(5):

Descrição(5): Filtros

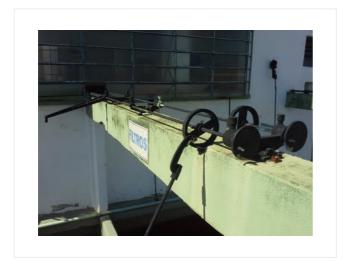
Imagem(6):

Descrição(6): Comando de filtros

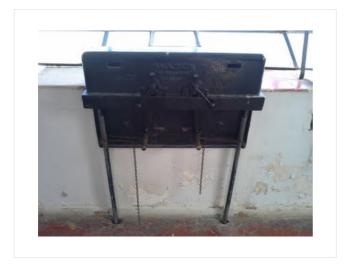
Imagem(7):

Descrição(7): Comando de filtros

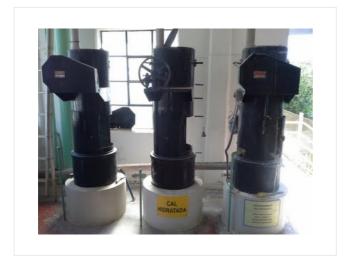
Imagem(8):

Descrição(8): Misturador e dosador de Cal

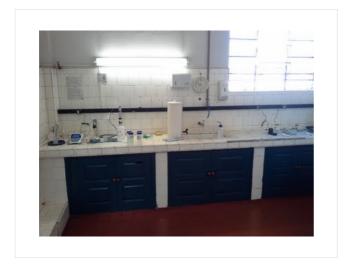
Imagem(10):

Descrição(10): Laboratório

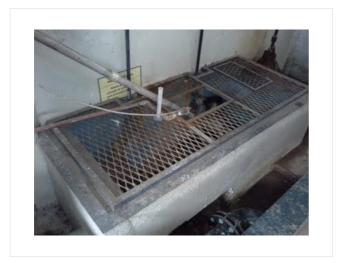
Imagem(11):

Descrição(11): Fluoretação

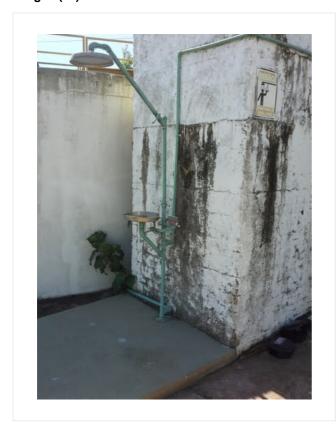
Imagem(12):

Descrição(12): Chuveiro de emergência

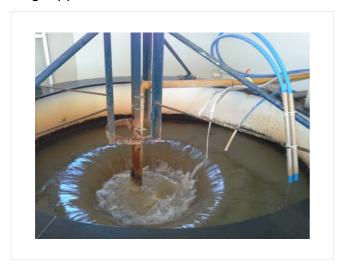
Imagem(1):

Descrição(1): Chegada da água bruta e aplicação de PAC e Cal

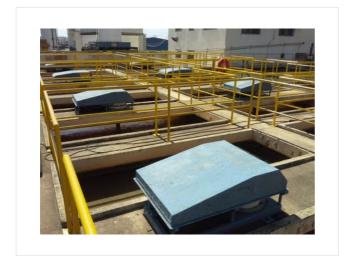
Imagem(2):

Descrição(2): Floculadores

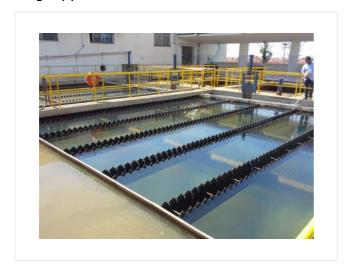
Imagem(3):

Descrição(3): Decantadores

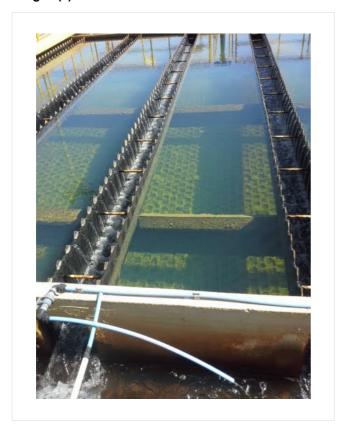
Imagem(4):

Descrição(4): Cloração na saída dos decantadores Imagem(5):

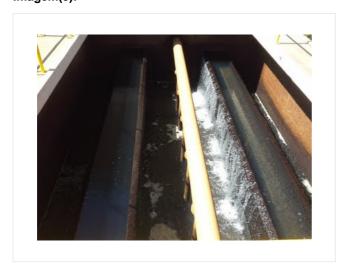
Descrição(5): Filtros

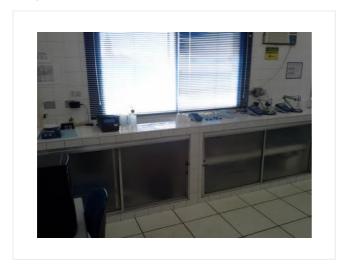
Imagem(7):

Descrição(7): Laboratório físico-químico

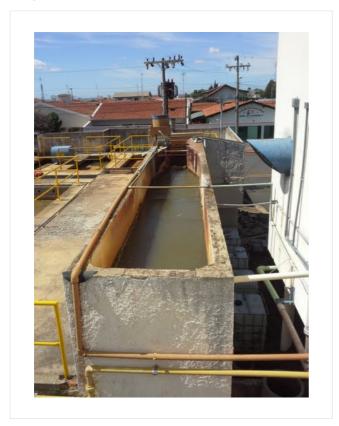
Imagem(1):

Descrição(1): Entrada do 2 módulo da ETA 2

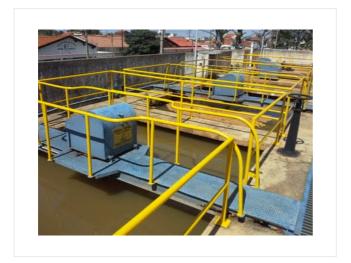
Imagem(2):

Descrição(2): Floculadores

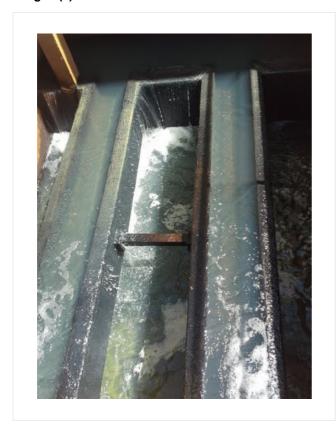
Imagem(4):

Descrição(4): Filtros

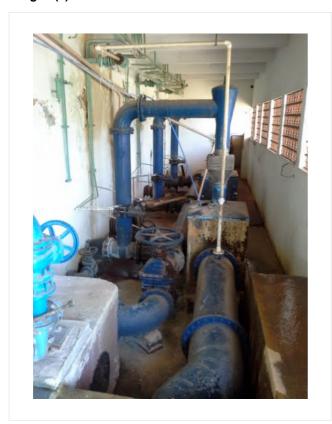
Imagem(6):

Descrição(6): Saída dos filtros

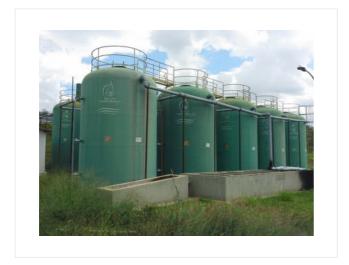
Imagem(2):

Descrição(2): Reatores

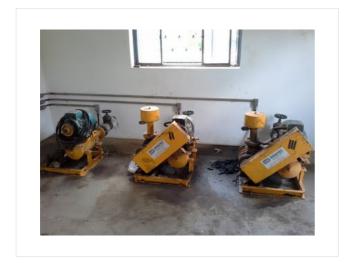
Imagem(3):

Descrição(3): Sopradores

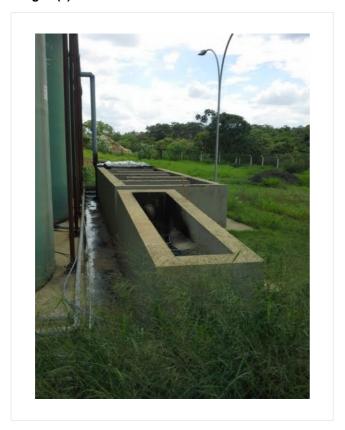
Imagem(4):

Descrição(4): Saída do efluente tratado

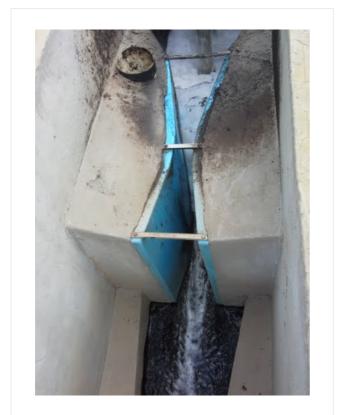
Imagem(5):

Descrição(5): Efluente tratado

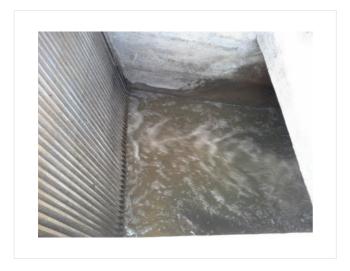
Imagem(6):

Descrição(6): Gradeamento grosseiro

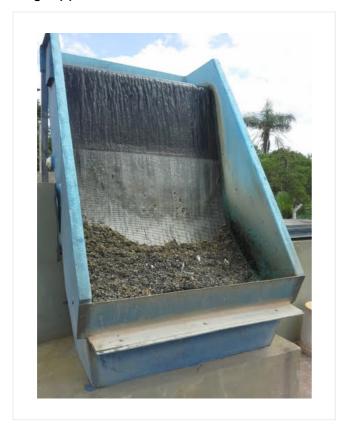
Imagem(7):

Descrição(7): Gradeamento fino

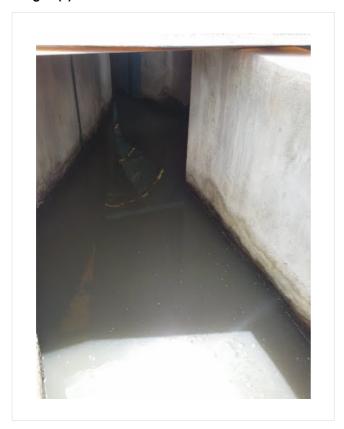
Imagem(8):

Descrição(8): Caixa de areia e Calha Parshall Imagem(9):

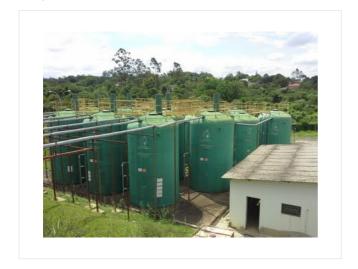
Descrição(9): Aspecto geral dos reatores e sopradores

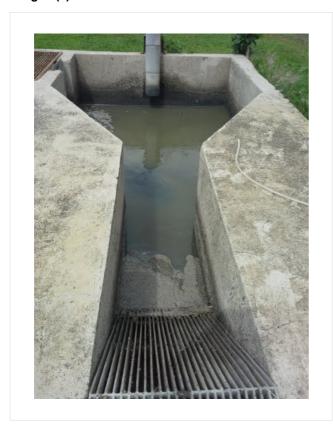
Imagem(1):

Descrição(1): Chegada do esgoto bruto e gradeamento grosseiro **Imagem(2):**

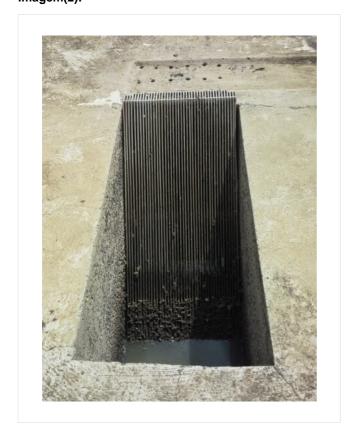
Descrição(2): Gradeamento fino

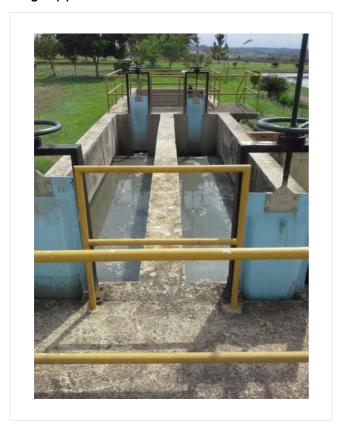
Imagem(3):

Descrição(3): Desarenadores

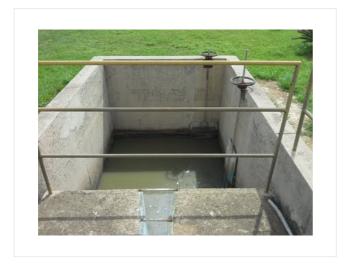
Imagem(4):

Descrição(4): Calha Parshall e caixa de distribuição

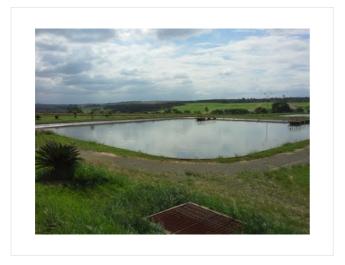
Imagem(5):

Descrição(5): Lagoa anaeróbia 1

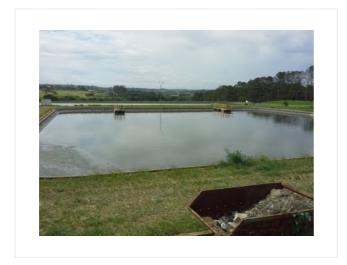
Imagem(6):

Descrição(6): Lagoa anaeróbia 2

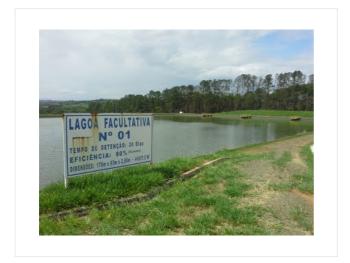
Imagem(7):

Descrição(7): Lagoa facultativa 1

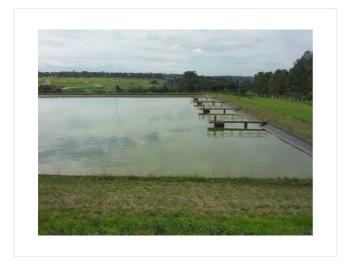
Imagem(8):

Descrição(8): Lagoa facultativa 2

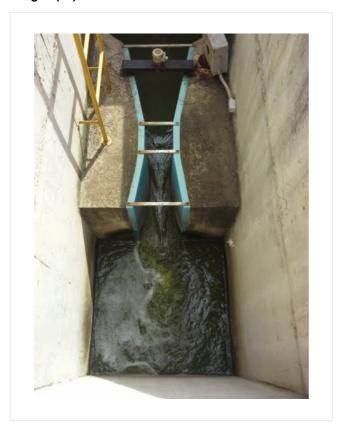
Imagem(10):

Descrição(10): Efluente final

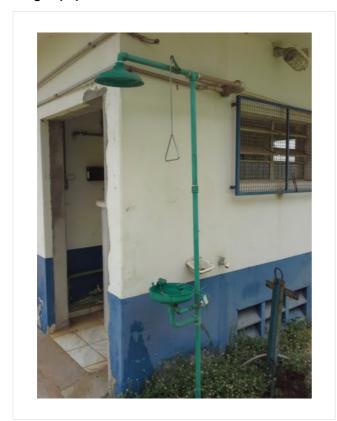
Imagem(11):

Descrição(11): Chuveiro de emergência

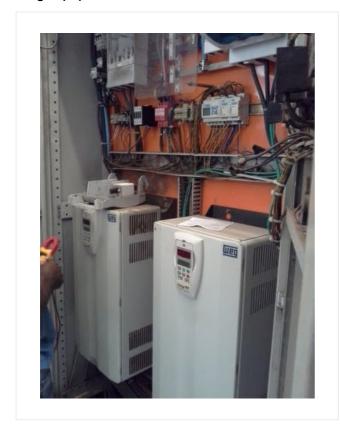
Imagem(13):

Descrição(13): Painel elétrico da EEEB

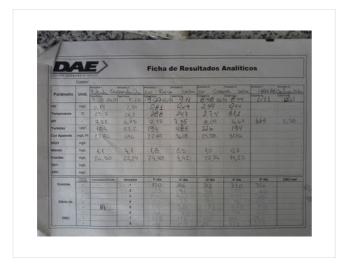
Imagem(14):

Descrição(14): Resultados do último automonitoramento
