**RELATÓRIO DE FISCALIZAÇÃO TÉCNICA DOS SISTEMAS DE ÁGUA E
ESGOTO DO MUNICÍPIO DE
Santa Maria da Serra**

PRESTADOR: PREFEITURA MUNICIPAL DE SANTA MARIA DA SERRA

Relatório R3 – Continuação do Diagnóstico e Não Conformidades

3.1.1 Estação de Tratamento de Esgoto - ETE

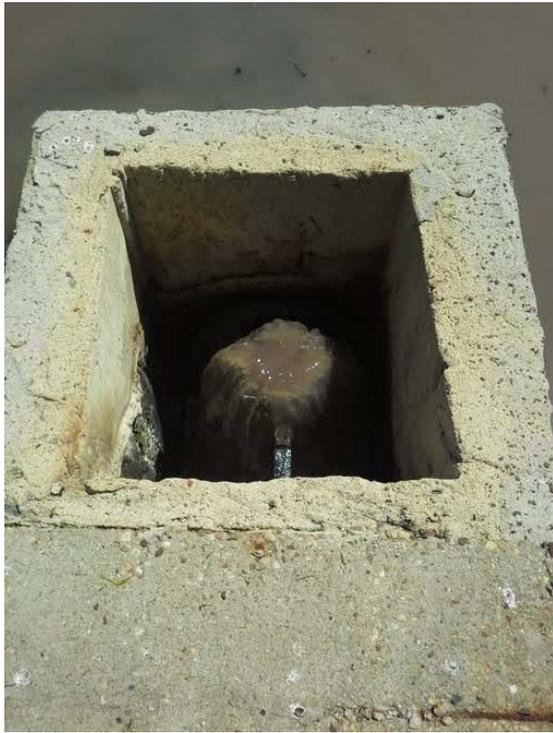
Imagem(1):

Descrição(1): Saída de Esgoto Tratado

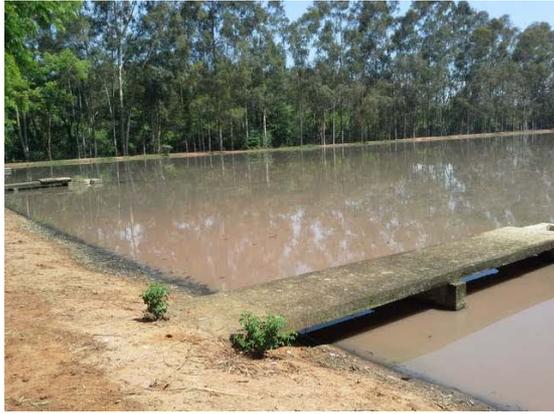
Imagem(2):

Descrição(2): Vertedouro para lançamento do esgoto tratado

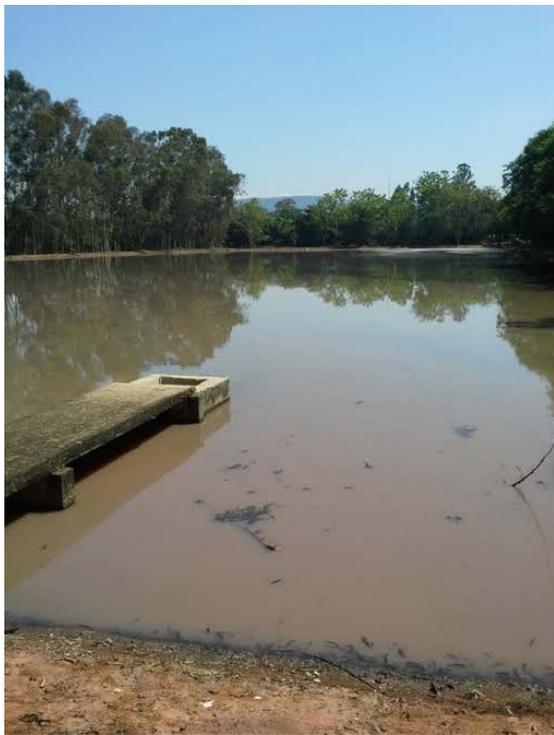
Imagem(3):

Descrição(3): Lagoa Facultativa

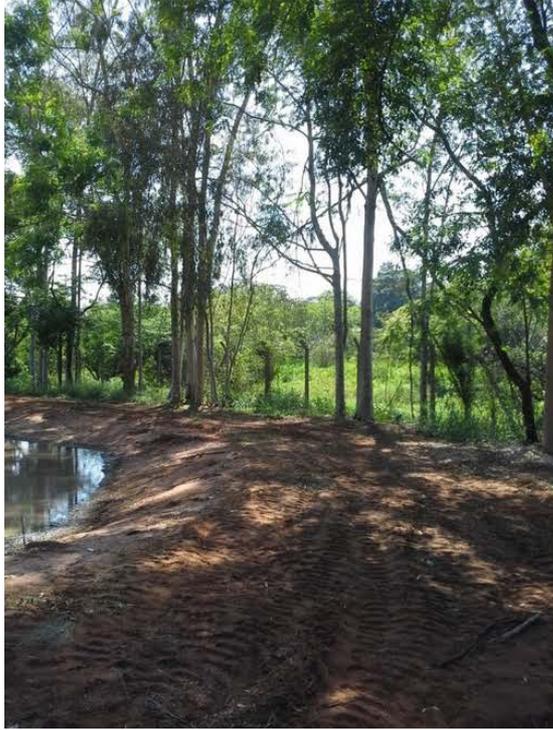
Imagem(4):

Descrição(4): Área cercada

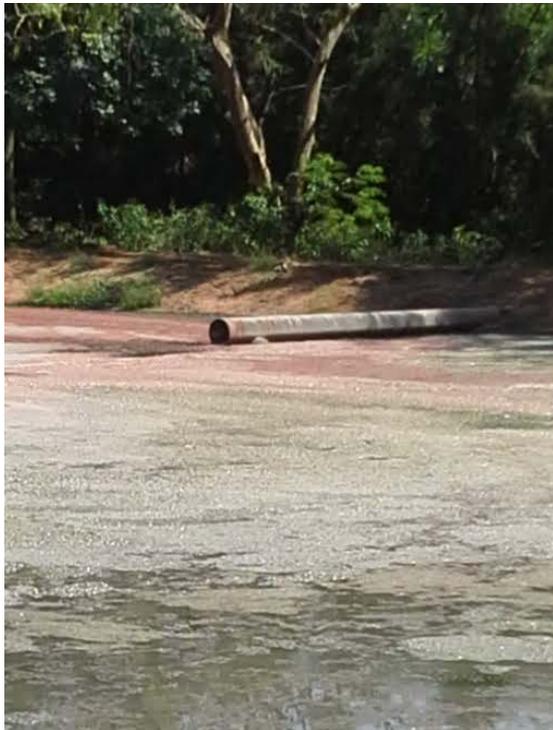
Imagem(5):

Descrição(5): Entrada do efluente bruto

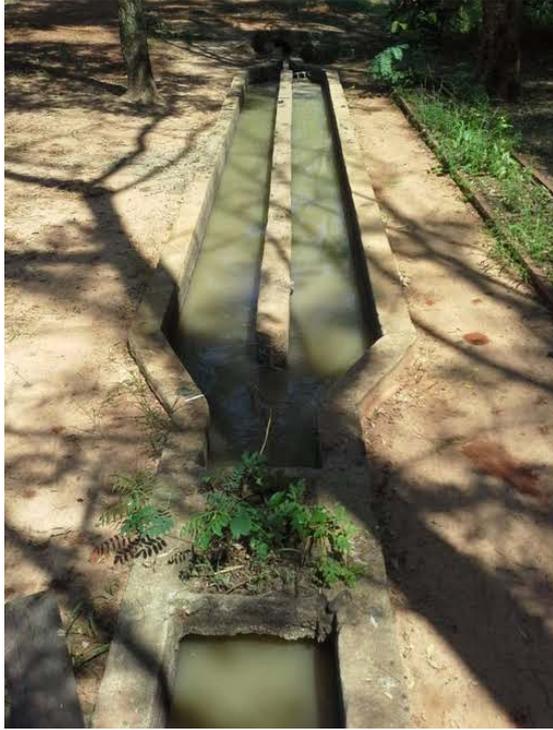
Imagem(6):

Descrição(6): Tratamento preliminar

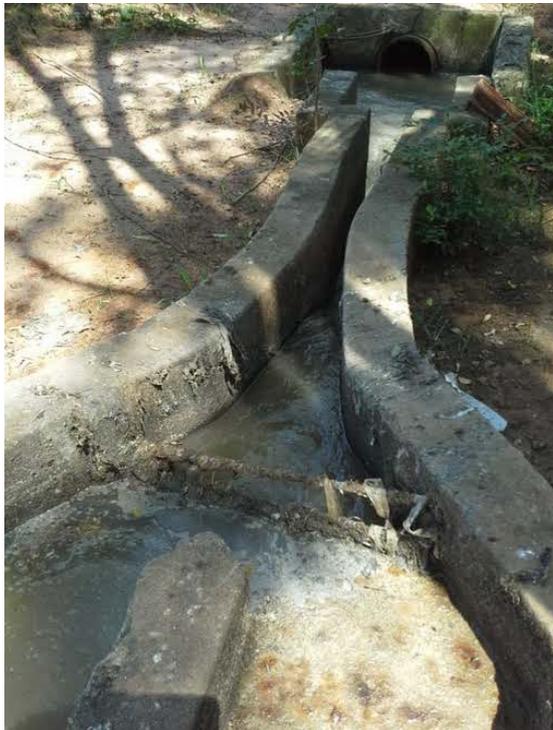
Imagem(7):

Descrição(7): Gradeamento grosseiro e calha parshal

- ✓ Ausência de equipamento de gradeamento grosseiro reserva (Art. 5.3 da NBR 12208/1992). Prazo: Em até 180 dias

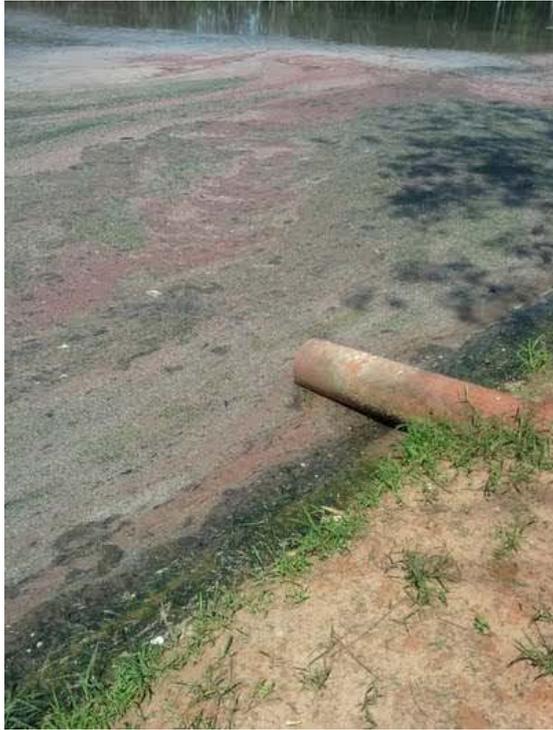
Imagem(8):

Descrição(8): By pass

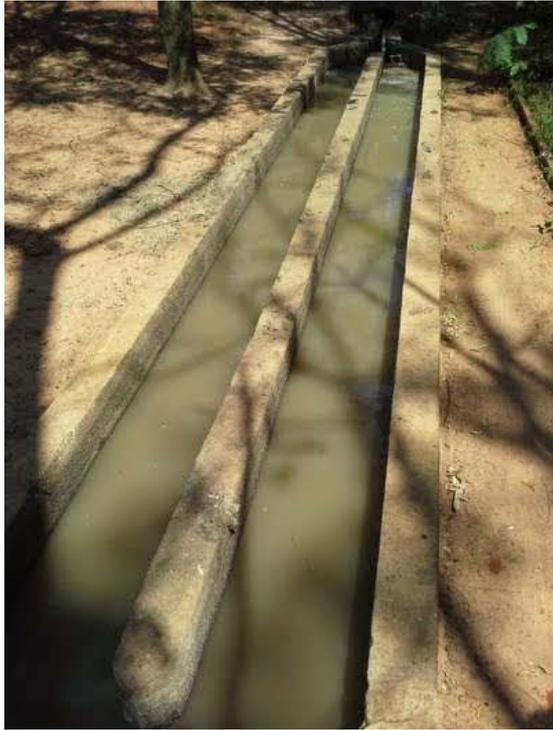
Item 8.8:

- ✓ Ausência de equipamento desarenador reserva (Art. 6.1.2.4 da NBR 12209/1992). Prazo: Em até 180 dias

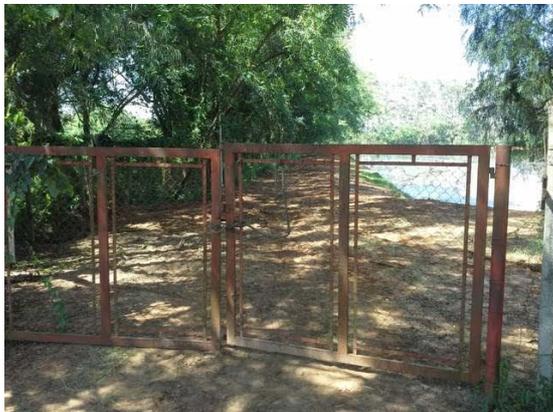
Item 8.10:

- ✓ Ausência de identificação da área (Art. 2º da Lei Federal 11.445/2007). Prazo: Em até 180 dias
