**RELATÓRIO DE FISCALIZAÇÃO TÉCNICA DOS SISTEMAS DE ÁGUA E  
ESGOTO DO MUNICÍPIO DE**

**São Pedro**

**PRESTADOR: SERVIÇO AUTÔNOMO DE ÁGUA E ESGOTO DE SÃO PEDRO - SAAESP**

**Relatório R3 – Continuação do Diagnóstico e Não Conformidades**

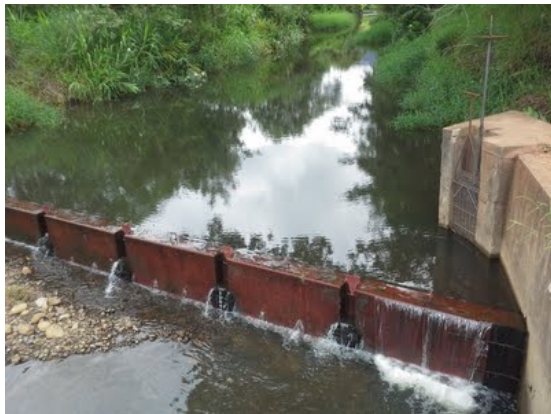
**Descrição(1):** Barramento Soleira e Tomada d'água

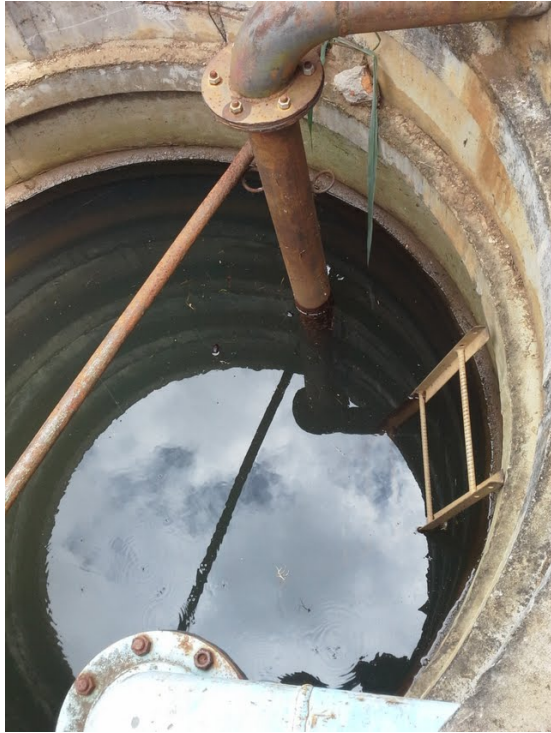
**Descrição(2):** Poço de Sucção

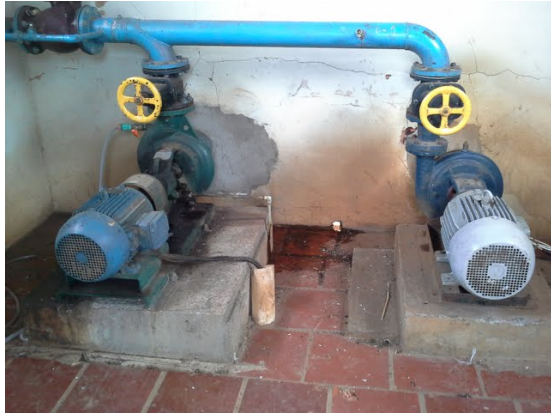
**Descrição(4):** Conjunto Moto-bomba

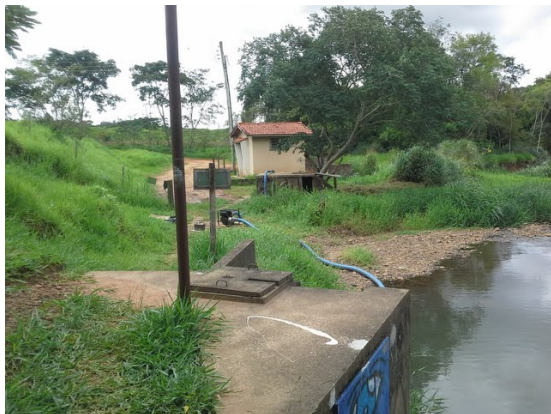
**Item 3.1:**

- ✓ A área não está devidamente cercada (Art. 2º da Lei Federal 11.445/2007). Prazo: Em até 180 dias

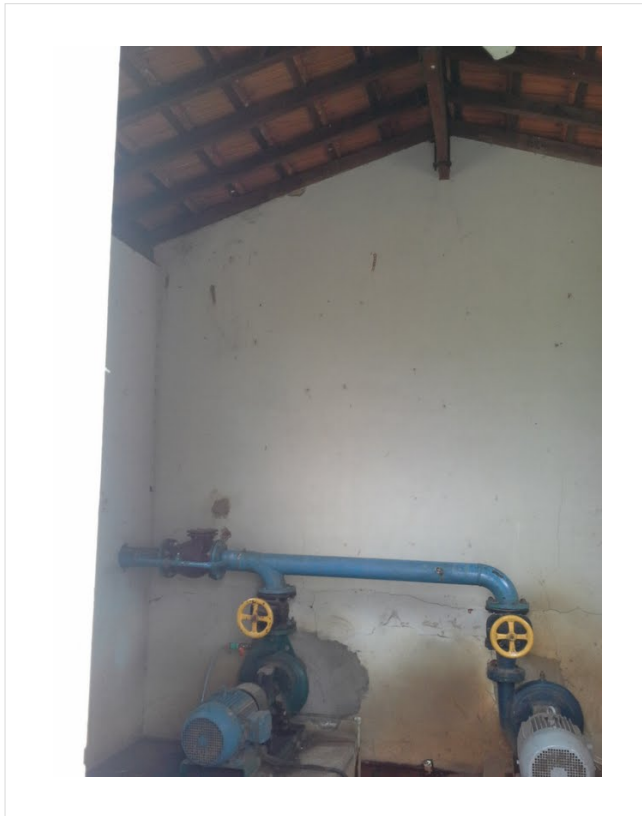
**Item 3.2:**

- ✓ Ausência de acesso para manutenção na Estação Elevatória (Art. 5.10 da 12214/1992). Prazo: Em até 180 dias

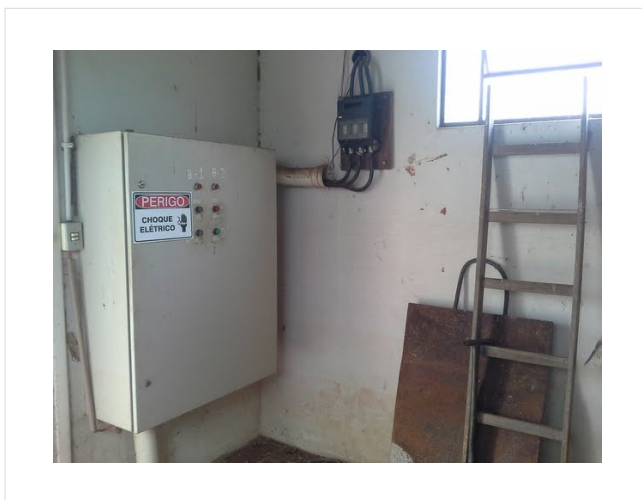
**Item 3.4:**

- ✓ Ausência de extintor de incêndio (Art. 10.9 da NR 10 e Art. 23.1 da NR 23). Prazo: Imediato

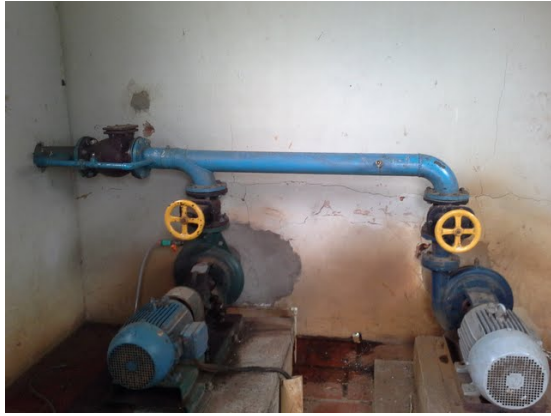
**Item 3.6:**

- ✓ Ausência ou não funcionamento de manômetro individual nos conjuntos de recalque (Art. 5.8.4 da NBR 12214/1992). Prazo: Em até 180 dias

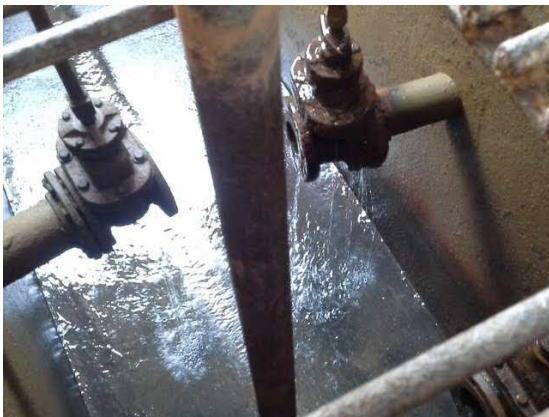
**Descrição(10):** Vazamento nos Registros - Módulo 1 e 2 (Descarga dos Decantadores)

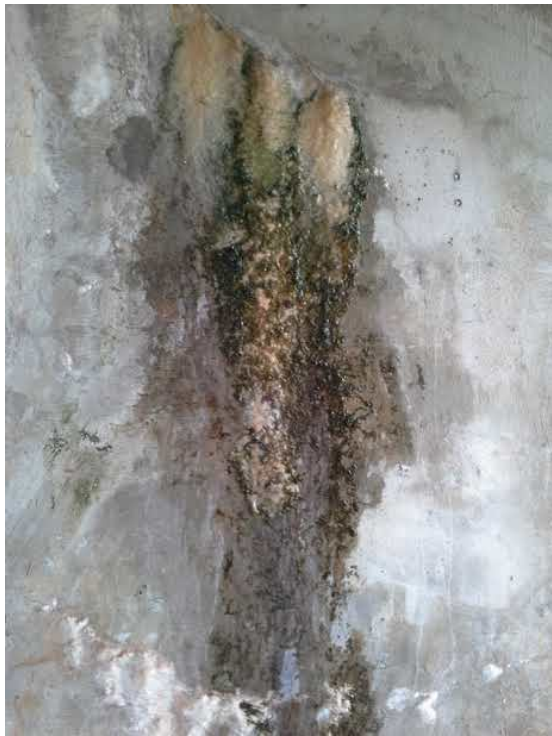
**Descrição(11):** Vazamentos nas Paredes dos Decantadores (Módulo 2)

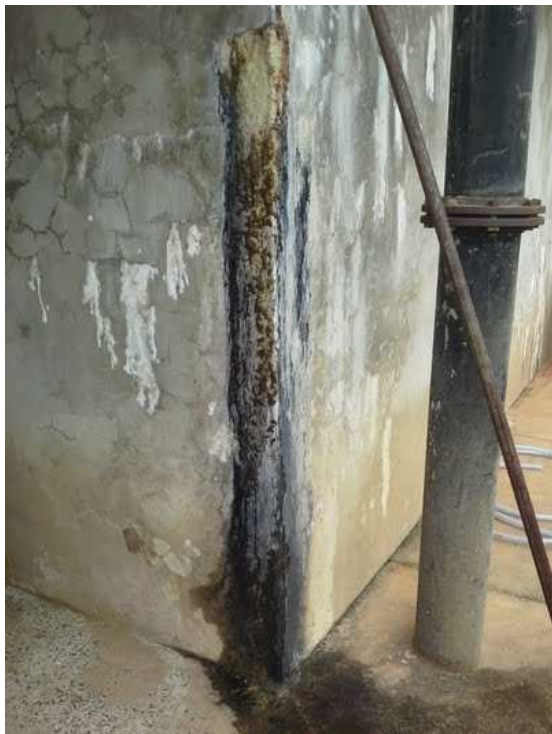
**Descrição(12):** Vazamento nas Paredes do Floculador (Módulo 2)

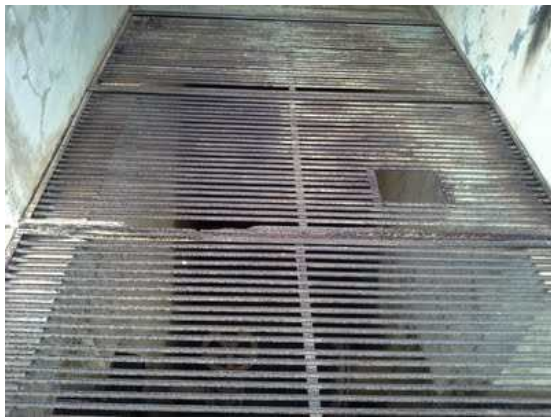
**Descrição(18):** Grades das Plataformas de Acesso Inadequadas

**Informações complementares:** As grades da plataforma de acesso dos Módulos 1 e 2 encontram-se em situação precária, havendo a necessidade de substituí-las.

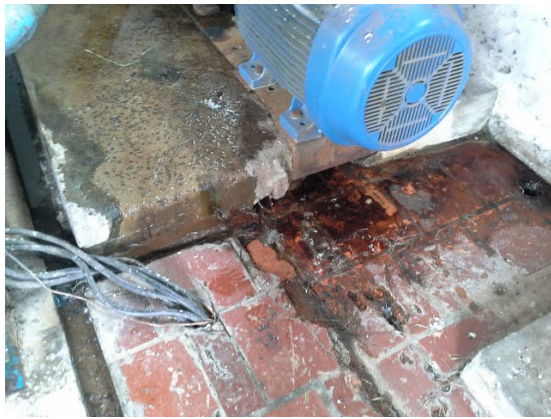
**Descrição(1):** Vazamento e Drenagem Inadequada

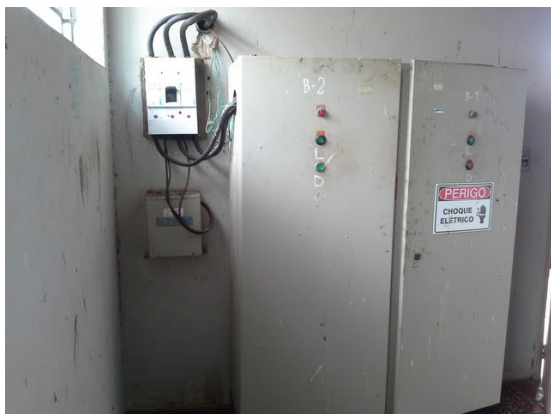
**Quais condições aparentes dos quadros e cabos elétricos?:** Regular

**Descrição(2):** Pannel Elétrico e Fiação

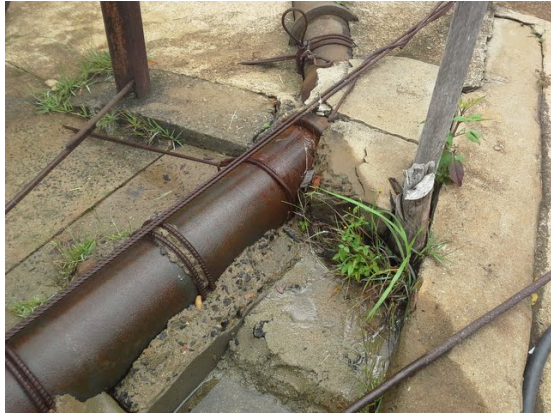
**Descrição(3):** Vazamento na Tubulação (Linha de Recalque de Água Tratada)

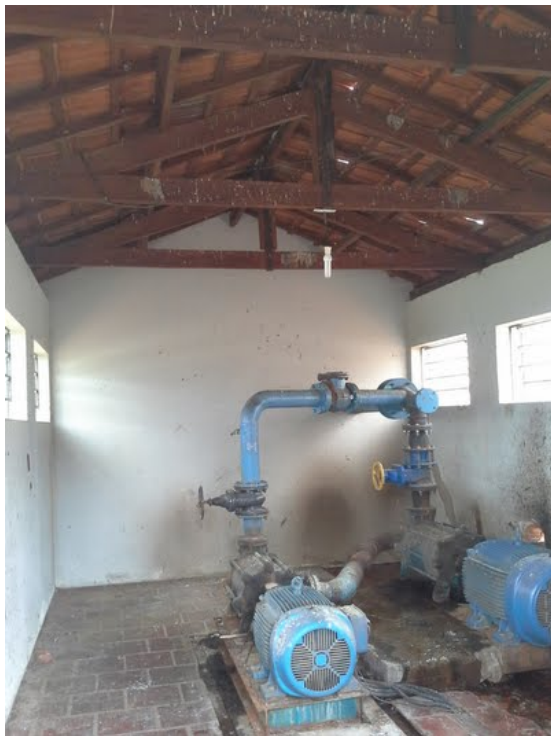
**Item 4.2:**

- ✓ Ausência de acesso para manutenção na Estação Elevatória (Art. 5.10 da 12214/1992). Prazo: Em até 180 dias

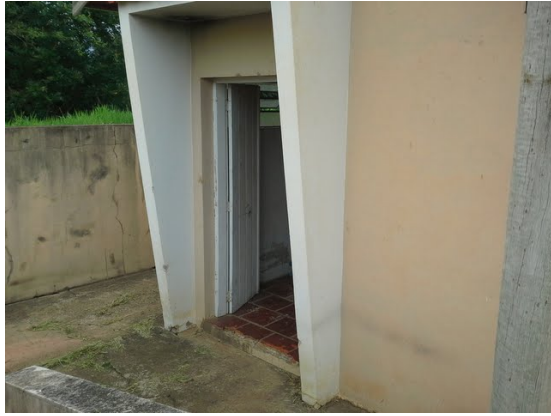
**Item 4.5:**

- ✓ Ausência de identificação da área (Art. 2º da Lei Federal 11.445/2007). Prazo: Em até 180 dias

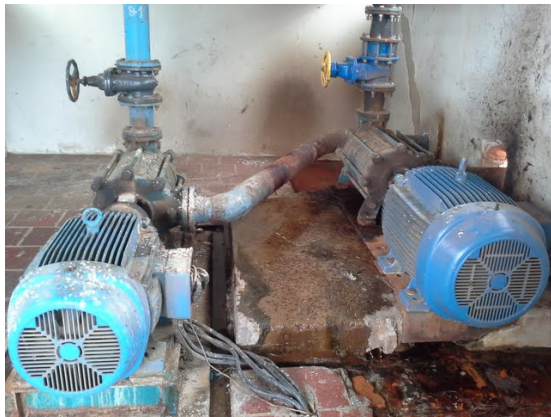
**Item 4.6:**

- ✓ Ausência ou não funcionamento de manômetro individual nos conjuntos de recalque (Art. 5.8.4 da NBR 12214/1992). Prazo: Em até 180 dias

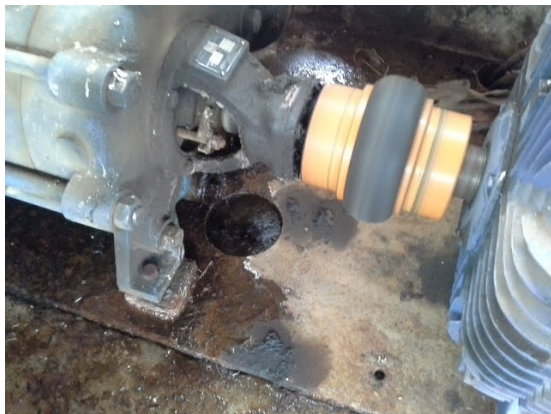
**Item 4.7:**

- ✓ Drenagem inadequada de água de lubrificação de gaxetas (Art. 5.5.2.1 da NBR 12214/1992). Prazo: Em até 180 dias

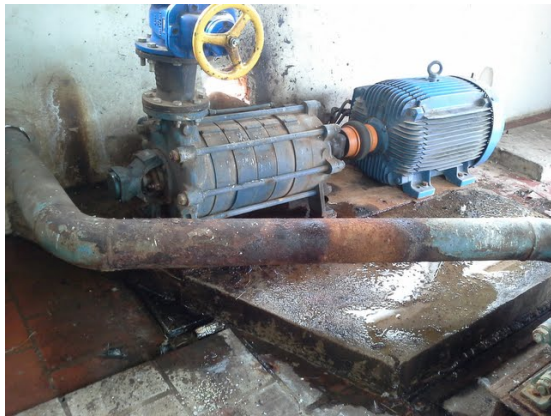
**Item 4.8:**

- ✓ Existência de vazamentos aparentes (Art. 2º da Lei Federal 11.445/2007). Prazo: Imediato

**Informações complementares:** Segundo informações do prestador, será implantado no local uma nova Estação Elevatória de Água Tratada, contendo novos equipamentos.

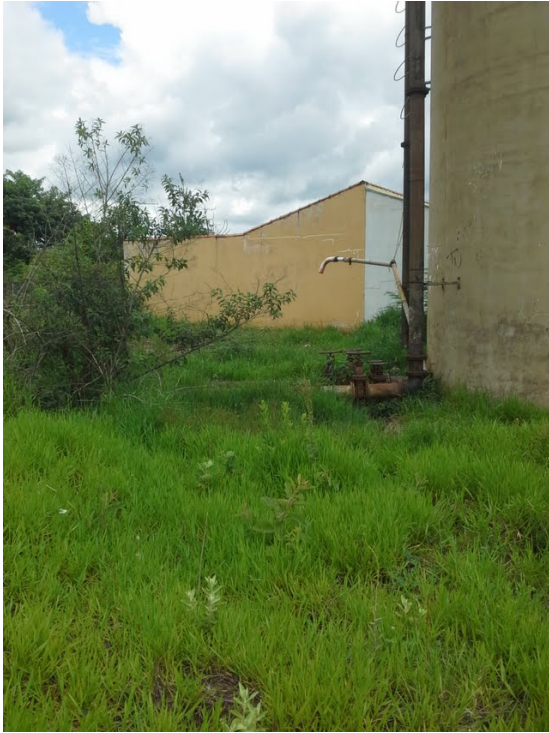
**Item 6.1:**

- ✓ A área não está devidamente cercada (Art. 5.16.8 da NBR 12217/1994). Prazo: Em até 180 dias

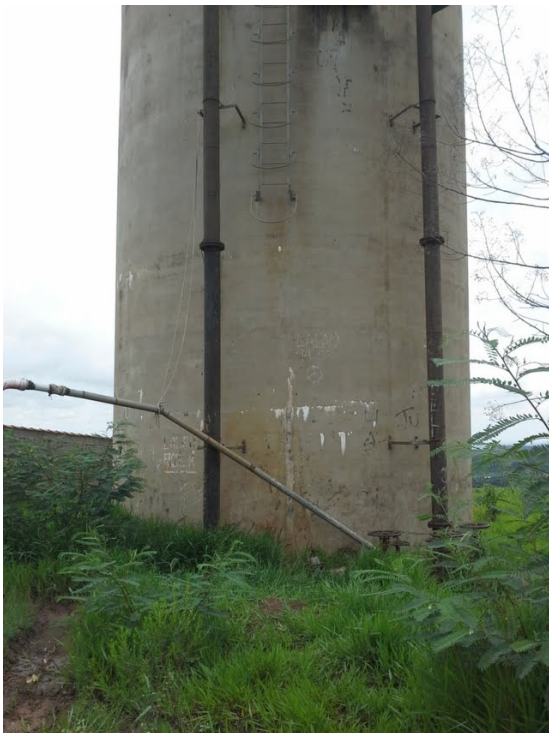
**Item 6.2:**

- ✓ Ausência de identificação da área (Art. 2º da Lei Federal 11.445/2007). Prazo: Em até 180 dias

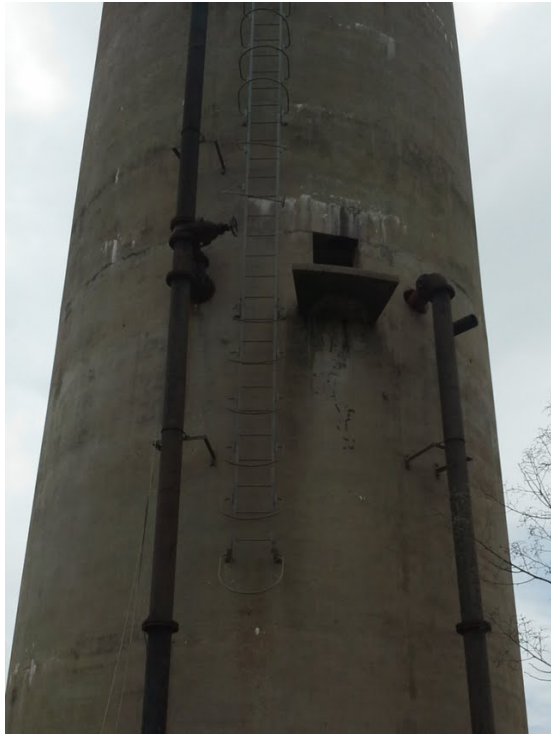
**Item 6.4:**

- ✓ Inexistência de escada de acesso ao reservatório em boas condições de uso (Art. 5.16 da NBR 12217/1994). Prazo: Em até 180 dias

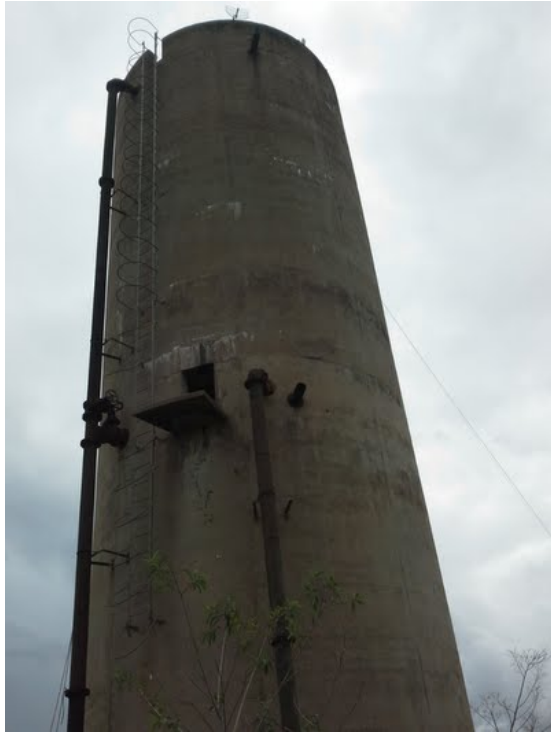
**Item 6.9:**

- ✓ Inexistência de telas de proteção contra entrada de insetos e pequenos animais nas tubulações de ventilação (Art. 5.14 da NBR 12217/1994). Prazo: Imediato

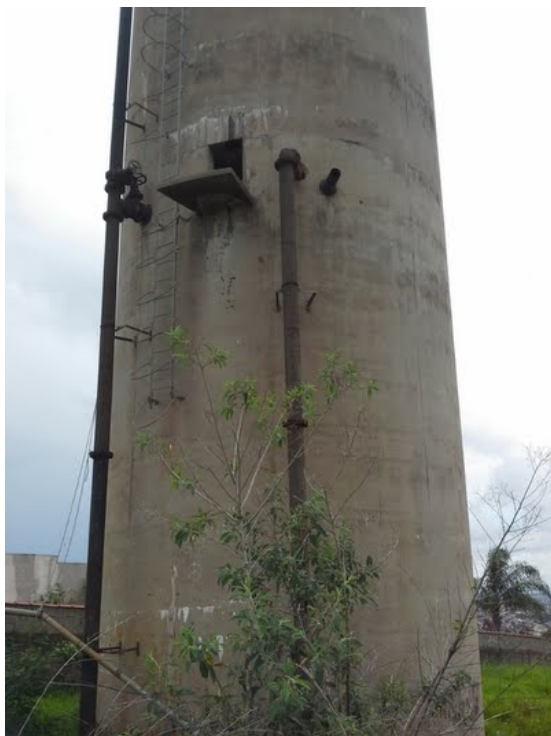
**Item 6.10:**

- ✓ O reservatório sem tampas de inspeção em boas condições (Art. 5.13 da NBR 12217/1994). Prazo: Imediato
