**RELATÓRIO DE FISCALIZAÇÃO TÉCNICA DOS SISTEMAS DE ÁGUA E
ESGOTO DO MUNICÍPIO DE
SOROCABA**

PRESTADOR: SERVIÇO AUTÔNOMO DE ÁGUA E ESGOTO – SAAE

**Relatório R3 – Continuação do Diagnóstico e Verificação de Não
Conformidades**

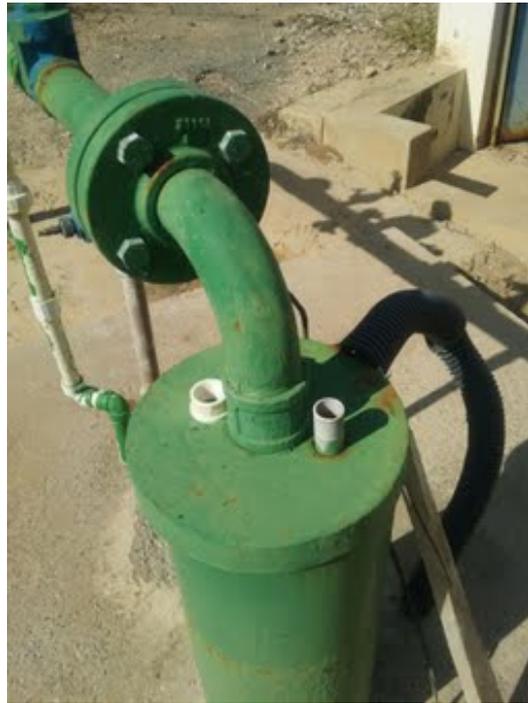
Descrição(4): Tubo de medicao de nivel sem tampa
Imagem(5)

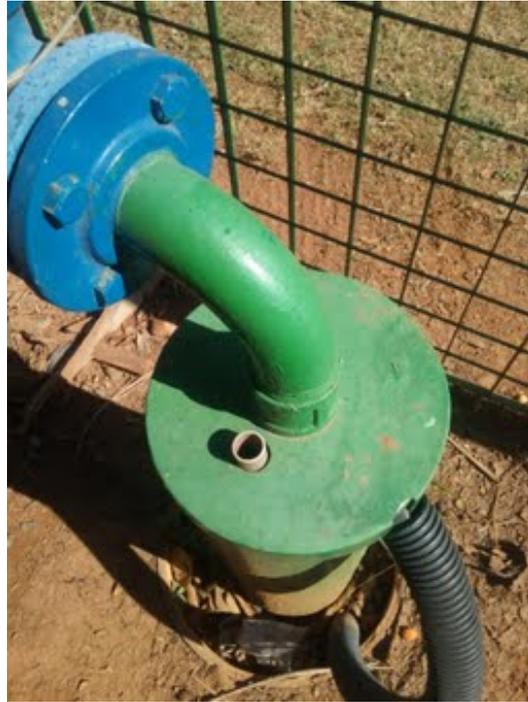
Descrição(3): Tubo de medicao de nivel sem tampa

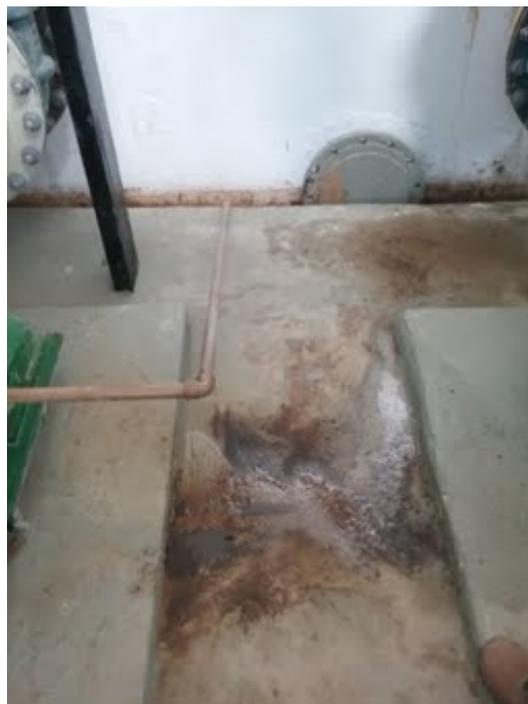
Descrição(12): Manchas indicando sinais de vazamento

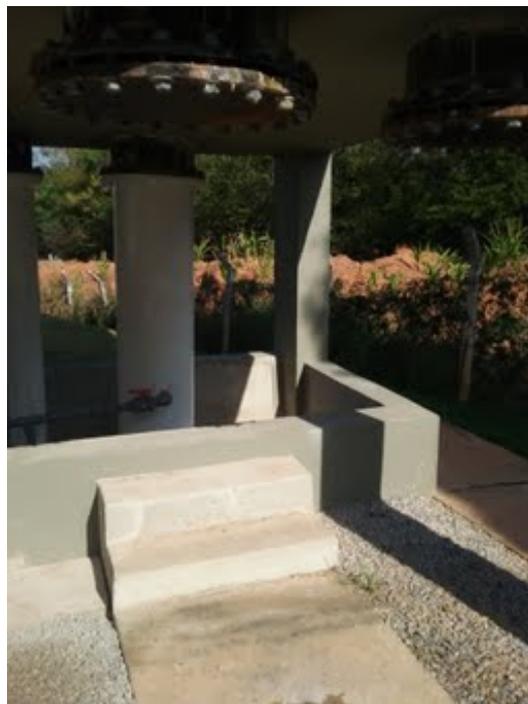
Descrição(11): Vazamento aparente na laje de fundo da unidade de mistura

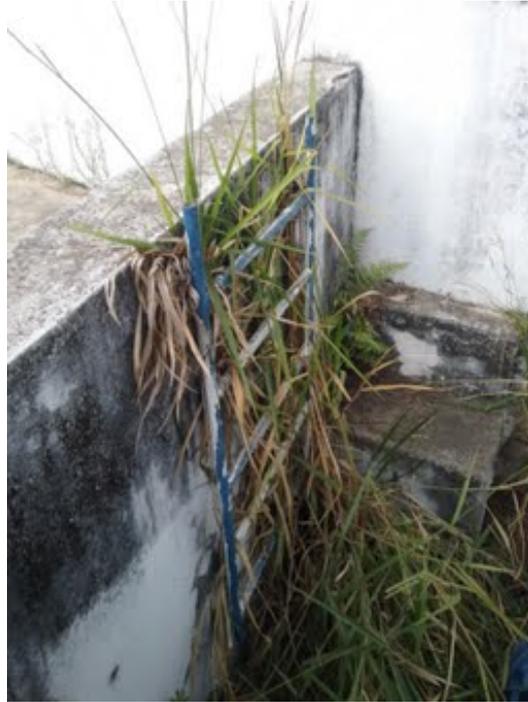
Descrição(3): Detalhe da escada encoberta por capim

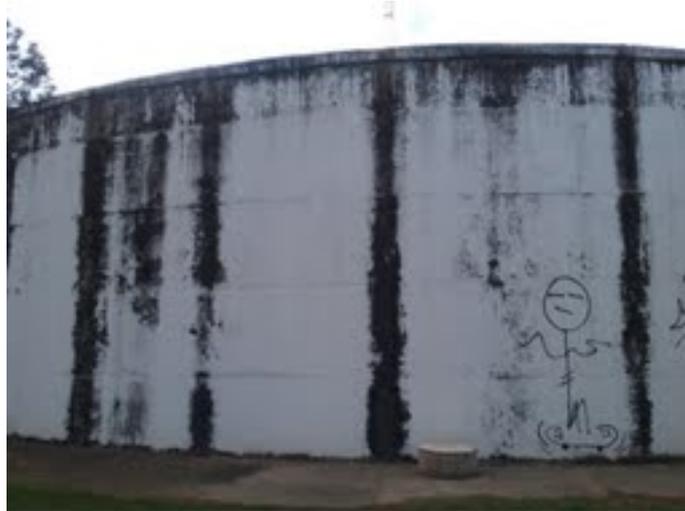
Item 6.3

Item 6.3: Existência de vazamentos aparentes nas instalações (Art. 2º da Lei Federal 11.445/2007).
Prazo: Imediato

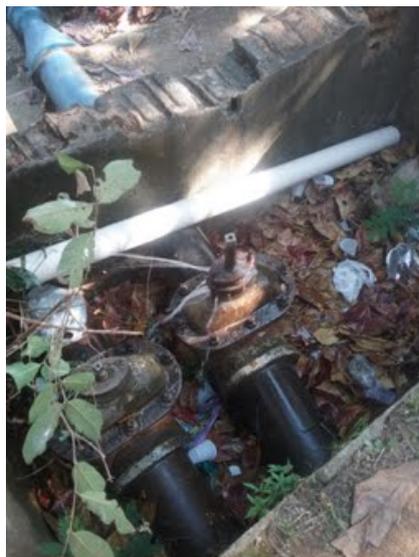
Item 6.3

Item 6.3: Existência de vazamentos aparentes nas instalações (Art. 2º da Lei Federal 11.445/2007).
Prazo: Imediato

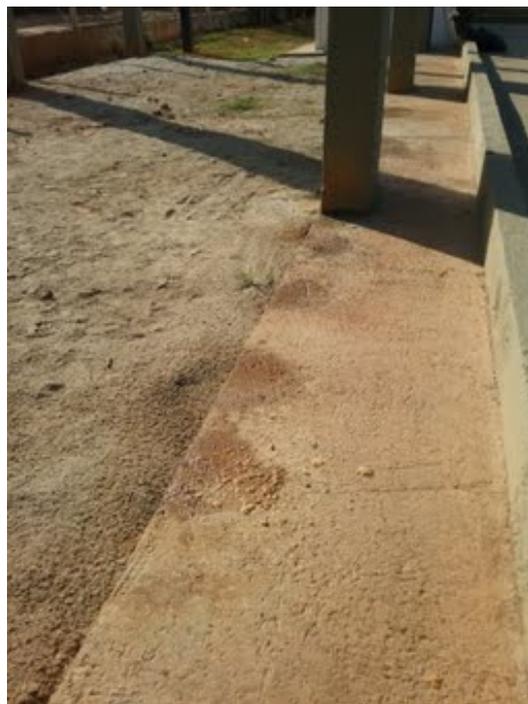
Descrição(4): Manchas de umidade

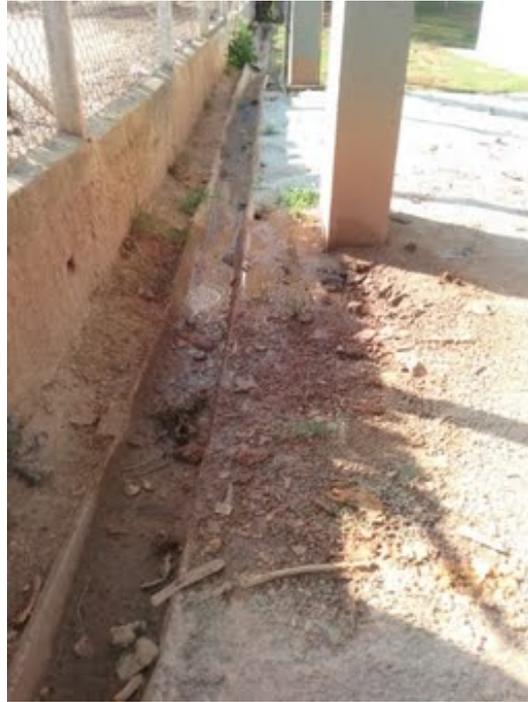
Descrição(5): Água devido ao vazamento/infiltração

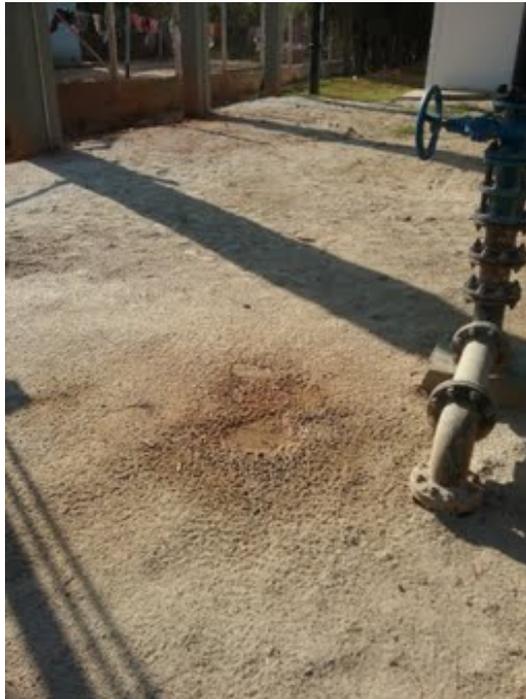
Item 6.3

Item 6.3: Existência de vazamentos aparentes nas instalações (Art. 2º da Lei Federal 11.445/2007).
Prazo: Imediato

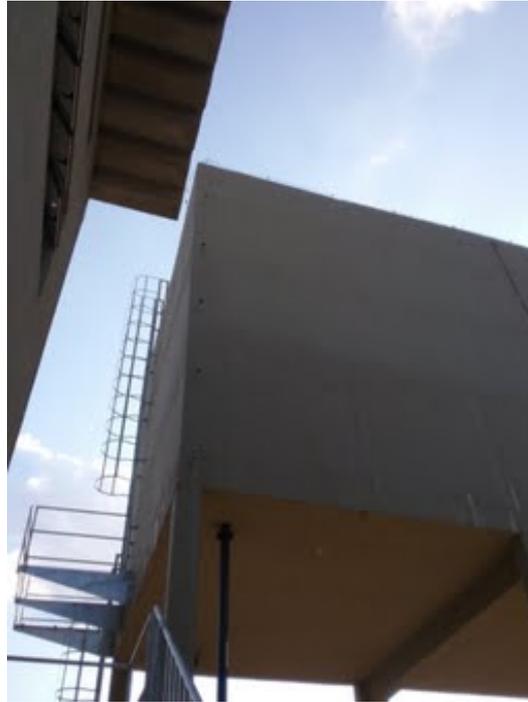
Item 6.4

Item 6.4: Existência de locais sem guarda-corpos ou escadas em situação inadequada (Art. 5.16 da NBR 12217/1994). Prazo: Em até 180 dias

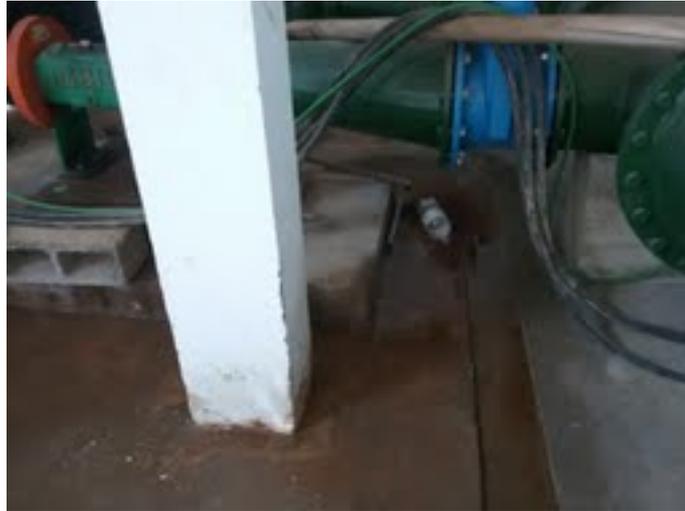
Item 4.7

Item 4.7: Drenagem inadequada de água de lubrificação de gaxetas (Art. 5.5.2.1 da NBR 12214/1992). Prazo: Em até 180 dias

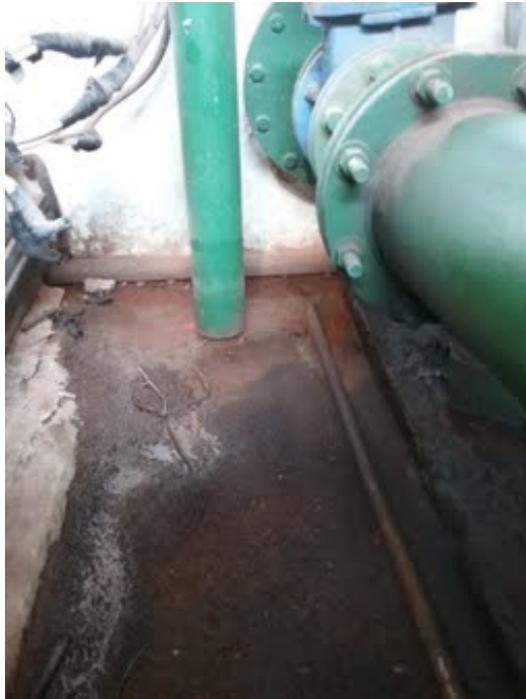
Item 4.7

Item 4.7: Drenagem inadequada de água de lubrificação de gaxetas (Art. 5.5.2.1 da NBR 12214/1992). Prazo: Em até 180 dias

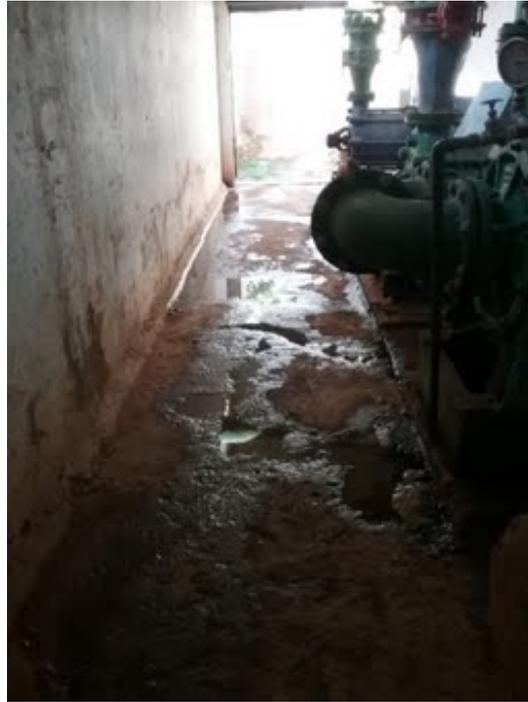
Item 4.8

Item 4.8: Existência de vazamentos aparentes (Art. 2º da Lei Federal 11.445/2007). Prazo: Imediato

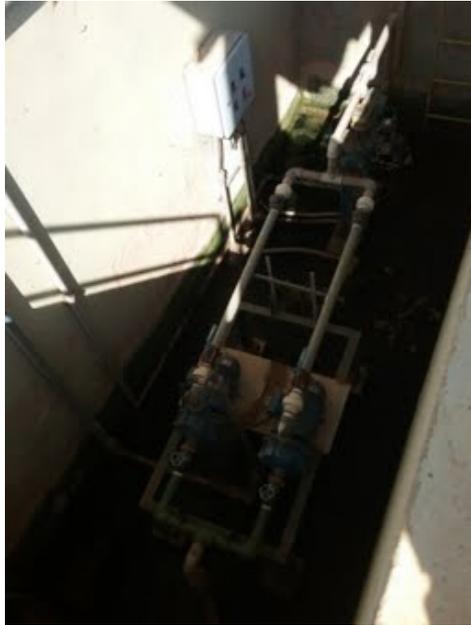
Descrição(16): Bombeamento de água de reúso (com vazamento aparente)

Item 8.16: Existência de vazamentos aparentes (Art. 2º da Lei Federal 11.445/2007). Bombeamento da água de reúso.
