**RELATÓRIO DE FISCALIZAÇÃO TÉCNICA DOS SISTEMAS DE ÁGUA E  
ESGOTO DO MUNICÍPIO DE  
SUMARÉ**

**PRESTADOR: DAE – DEPARTAMENTO DE ÁGUA E ESGOTO**

**Relatório R3 – Continuação do Diagnóstico e Não Conformidades**

**Americana, novembro de 2014**

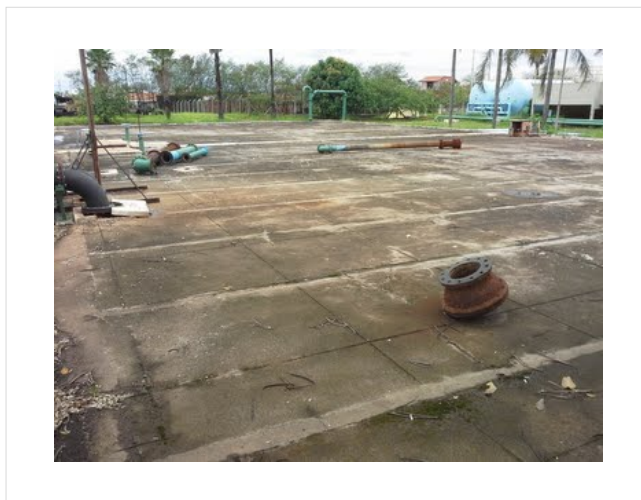
**Imagem(1):**

**Descrição(1):** Aspecto geral do reservatório

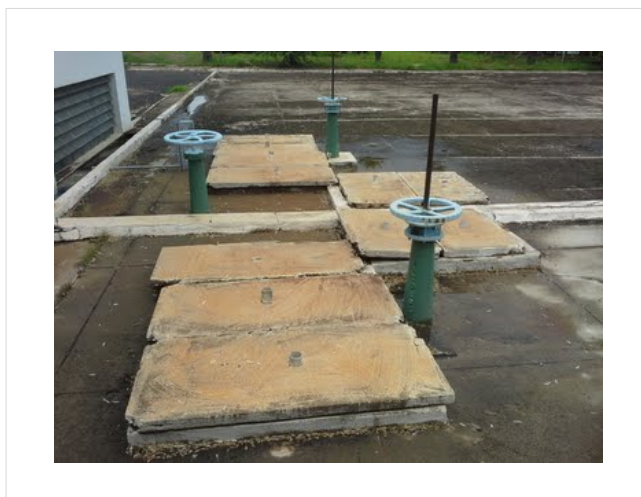
**Imagem(2):**

**O reservatório possui tampas de inspeção em boas condições?:** Não

**As tubulações de ventilação possuem telas de proteção contra entrada de insetos e pequenos animais?:**

Não

**Descrição(2):** Inspeção e ventilação

- ✓ Inexistência de telas de proteção contra entrada de insetos e pequenos animais nas tubulações de ventilação (Art. 5.14 da NBR 12217/1994). Prazo: Imediato

- ✓ O reservatório sem tampas de inspeção em boas condições (Art. 5.13 da NBR 12217/1994). Prazo: Imediato

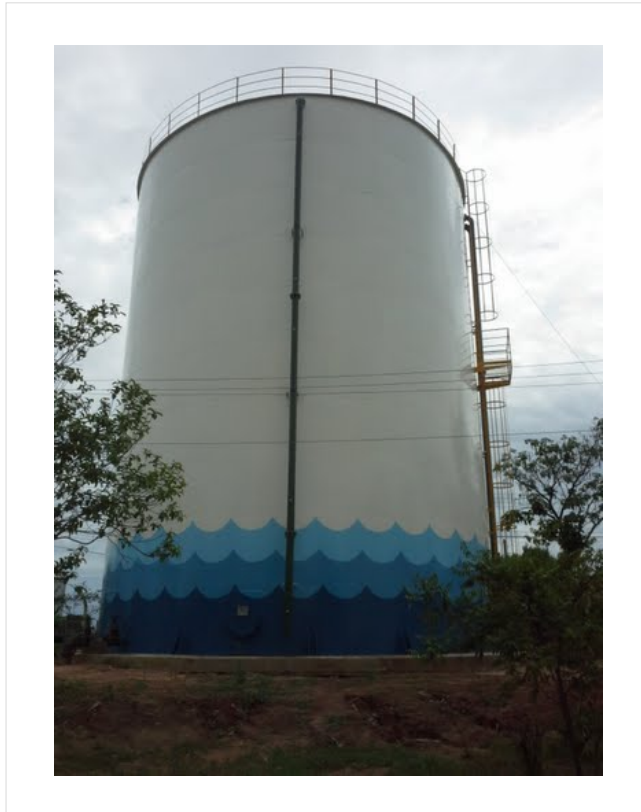
**Imagem(1):**

**Descrição(1):** Aspecto geral do reservatório

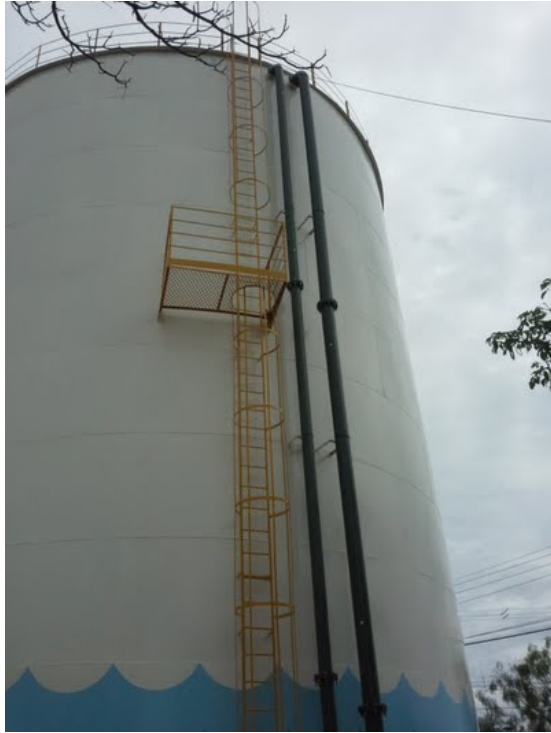
**Imagem(2):**

**Descrição(2):** Escada de acesso e tubulações de entrada

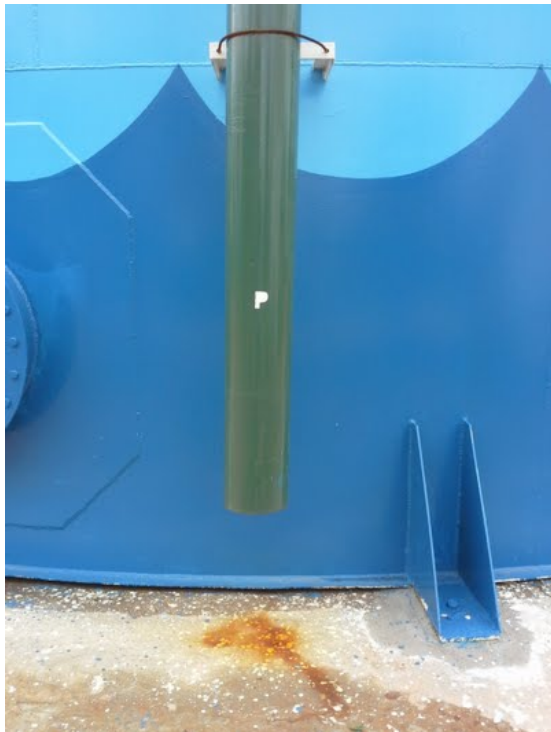
**Imagem(3):**

**Descrição(3):** Extravasor sem tela de proteção

- ✓ Inexistência de telas de proteção contra entrada de insetos e pequenos animais nas tubulações de ventilação (Art. 5.14 da NBR 12217/1994). Prazo: Imediato

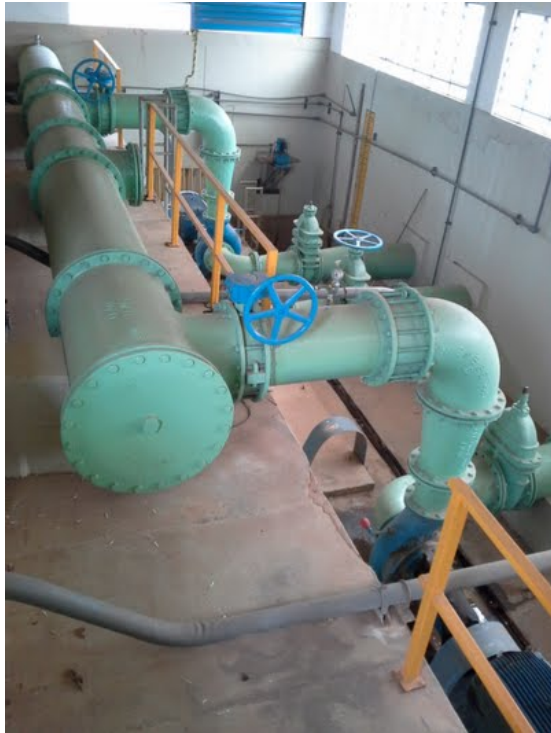
**Imagem(1):**

**Descrição(1):** Aspecto geral da EEAT

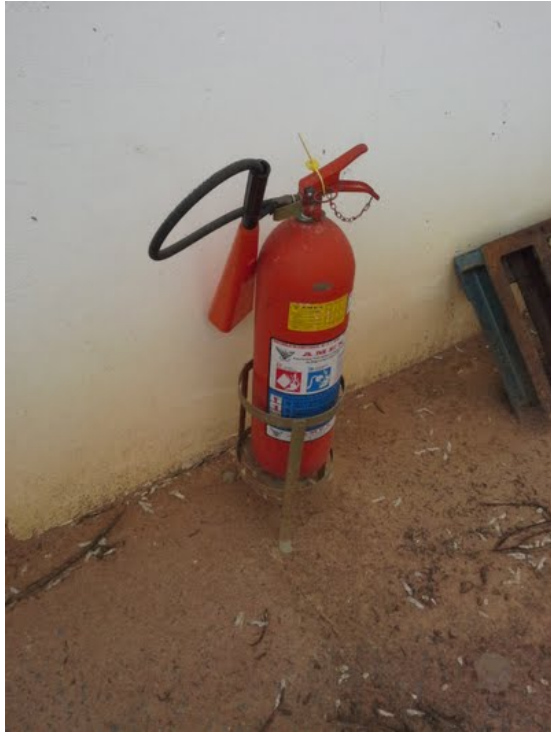
**Imagem(2):**

**Descrição(2):** Extintor de incêndio

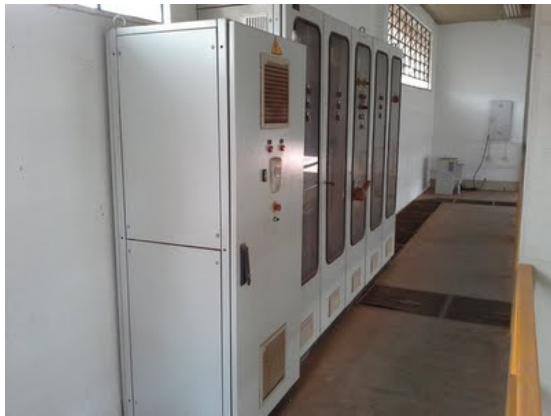
**Imagem(3):**

**Descrição(3):** Paineis elétricos

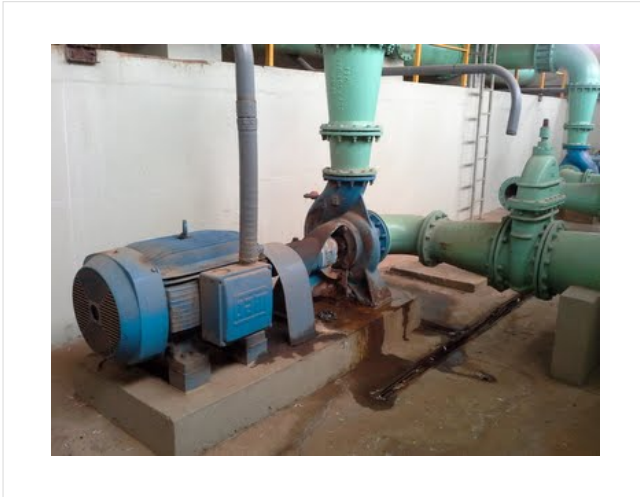
**Imagem(4):**

**Descrição(4):** Conjuntos de recalque

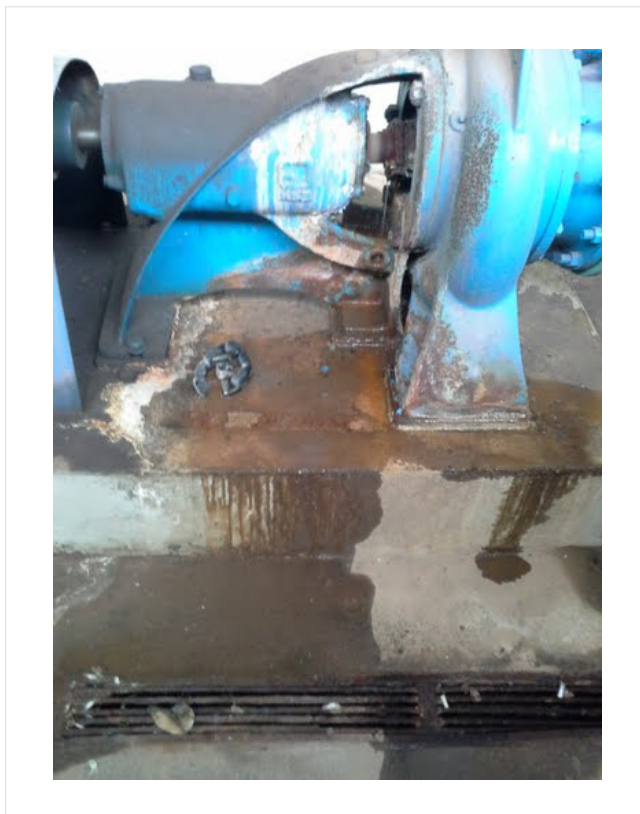
**Item 4.7:**

- ✓ Drenagem inadequada de água de lubrificação de gaxetas (Art. 5.5.2.1 da NBR 12214/1992). Prazo: Em até 180 dias

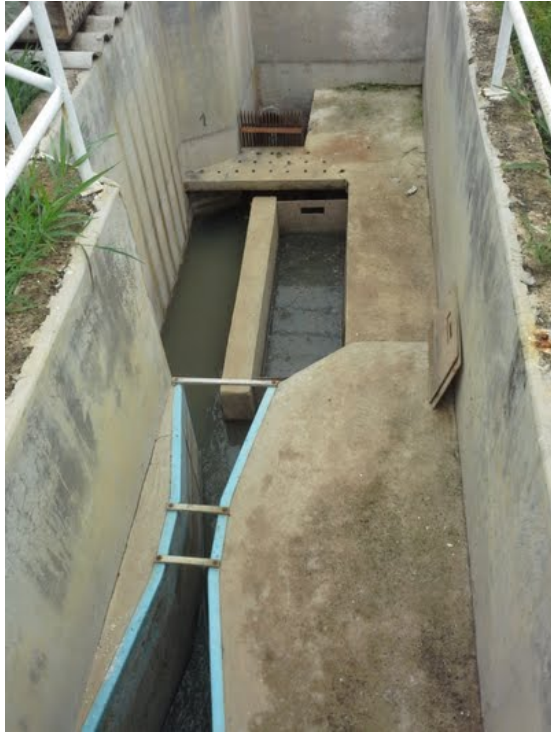
**Imagem(1):**

**Descrição(1):** Gradeamento grosseiro, desarenadores e medição de vazão

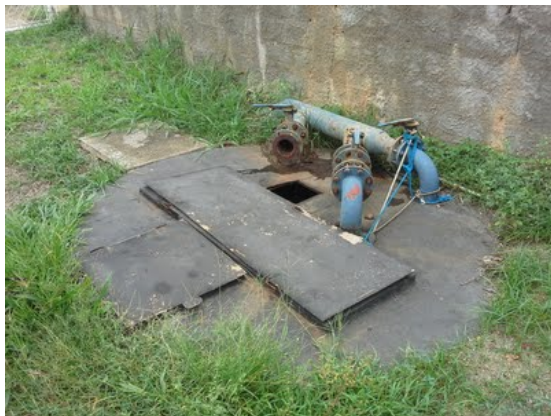
**Imagem(2):**

**Descrição(2):** EEEB

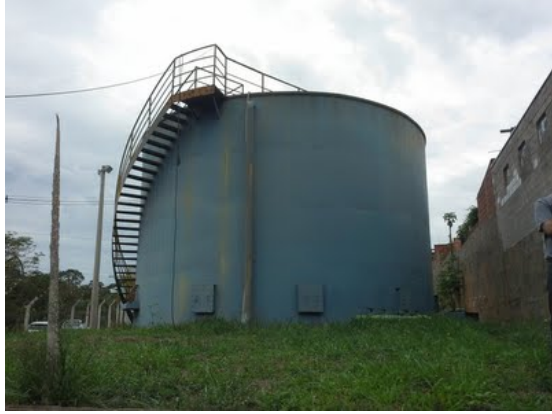
**Imagem(3):**

**Descrição(3):** Reator anaeróbio, filtro biológico e decantador

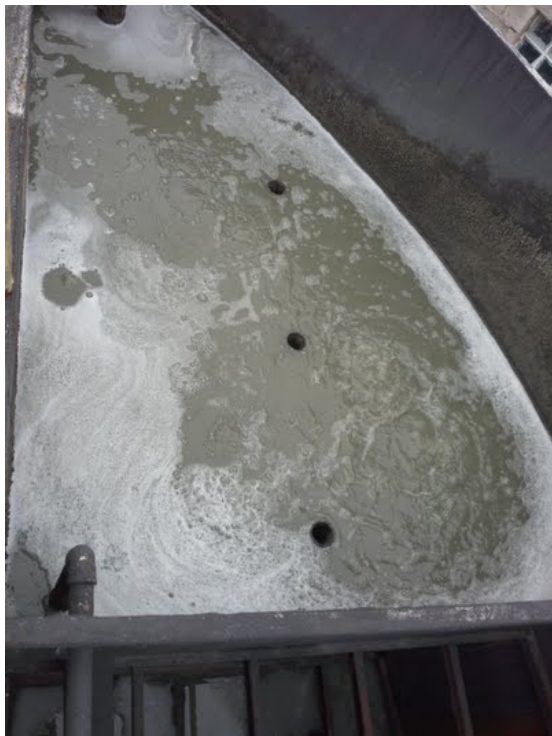
**Imagem(4):**

**Descrição(4):** Filtro biológico

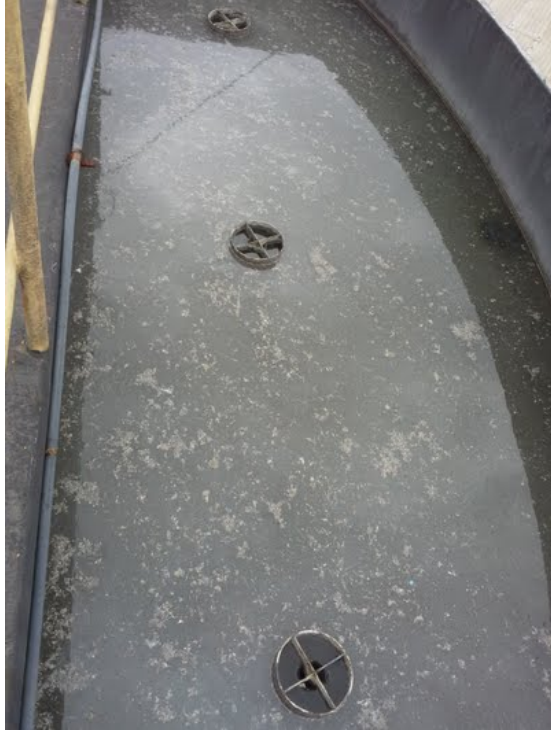
**Imagem(5):**

**Descrição(5):** Reator anaeróbio

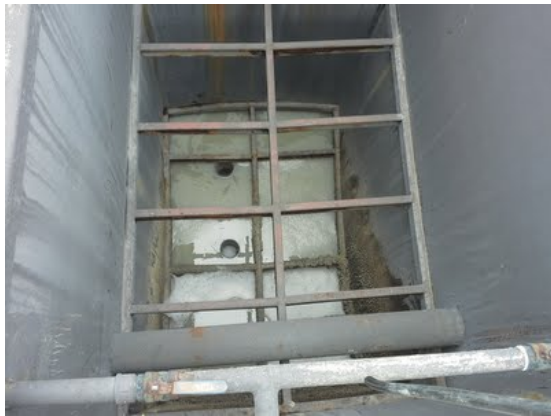
**Imagem(6):**

**Descrição(6):** Decantador

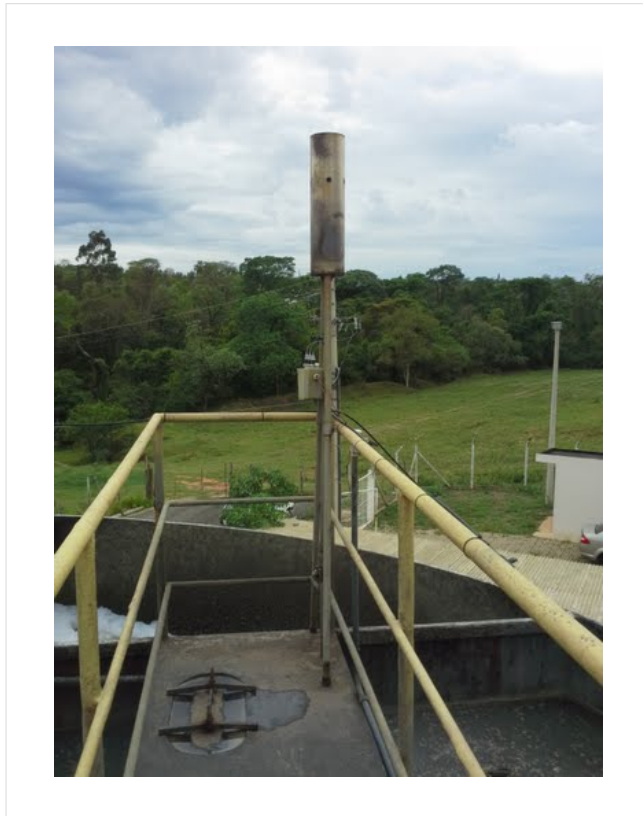
**Imagem(7):**

**Descrição(7):** Queimador de gases (quebrado na ocasião da visita)

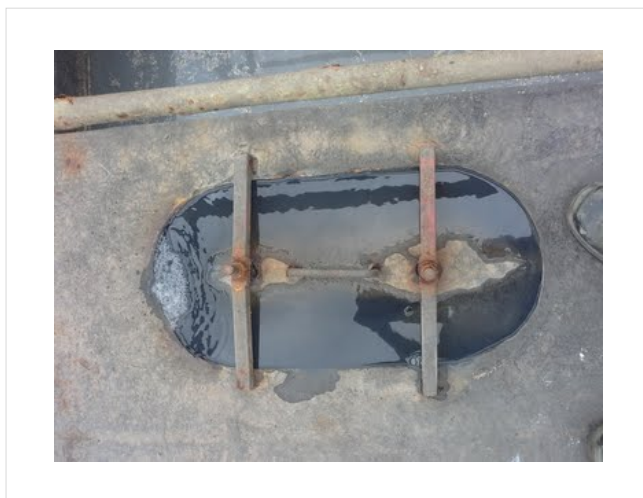
**Imagem(8):**

**Descrição(8):** Escape de gases da escotilha da caixa de distribuição

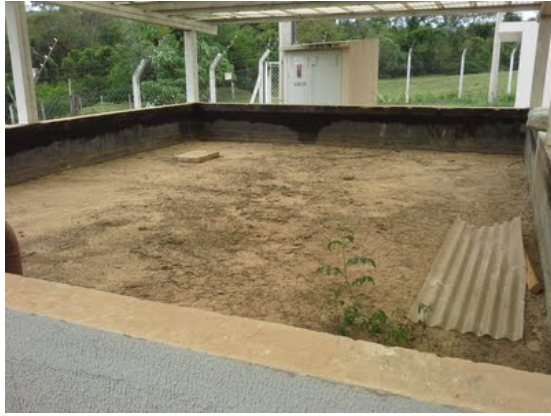
**Imagem(9):**

**Descrição(9):** Leito de secagem de lodo (nunca operou)

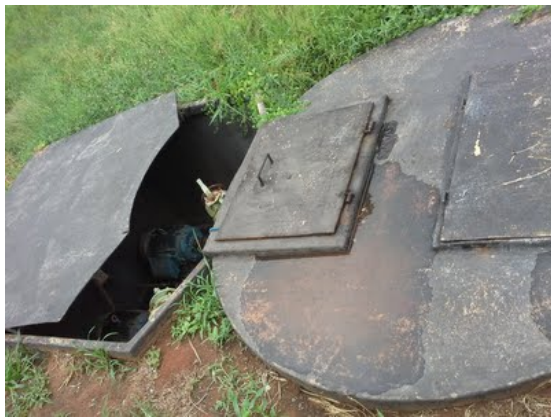
**Imagem(10):**

**Descrição(10):** Recalque do efluente final para emissário

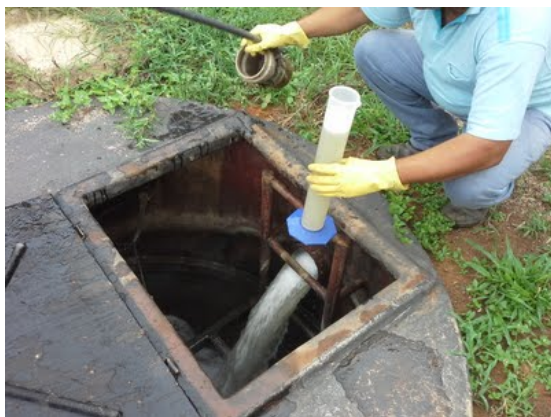
**Imagem(11):**

**Descrição(11):** Efluente final

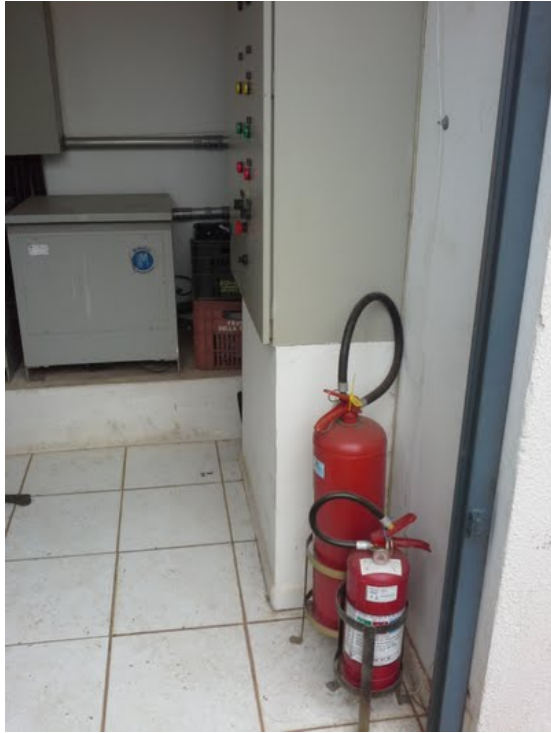
**Imagem(12):**

**Descrição(12):** Painéis elétricos e extintores de incêndio

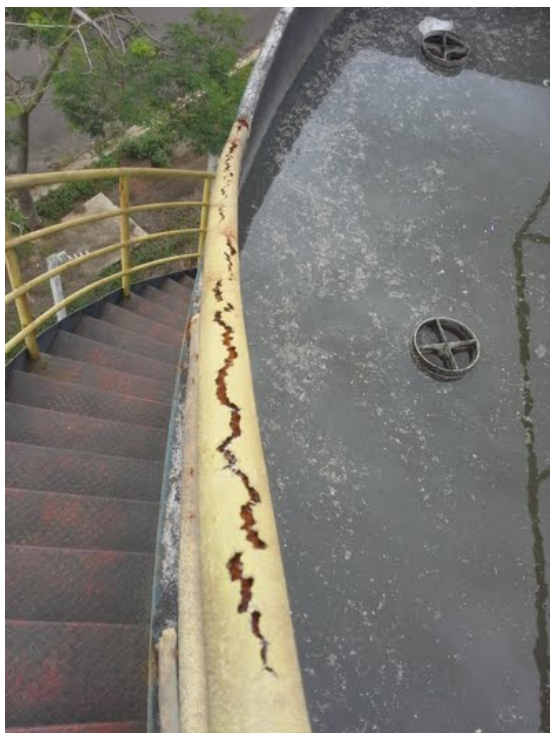
**Item 8.14:**

- ✓ Escadas e guarda-corpos existentes em condições inadequadas (Art. 5.8 da NBR 12209/1992). Prazo: Imediato

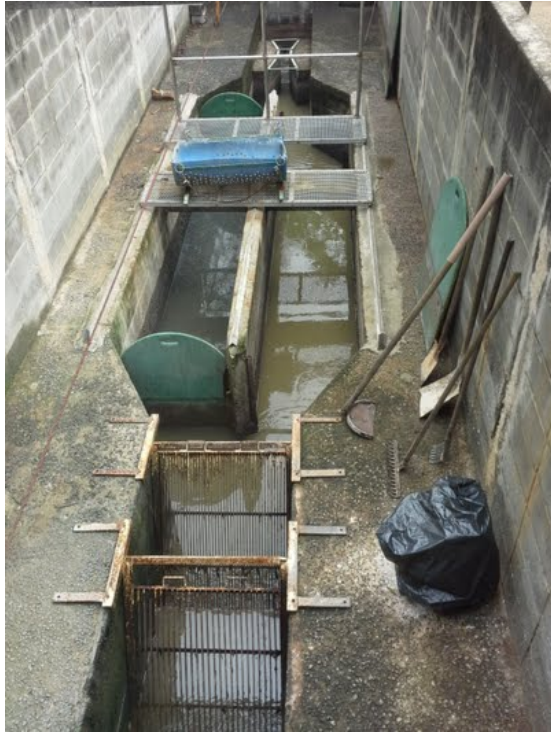
**Imagem(1):**

**Descrição(1):** Gradeamento grosseiro, desarenadores e medição de vazão

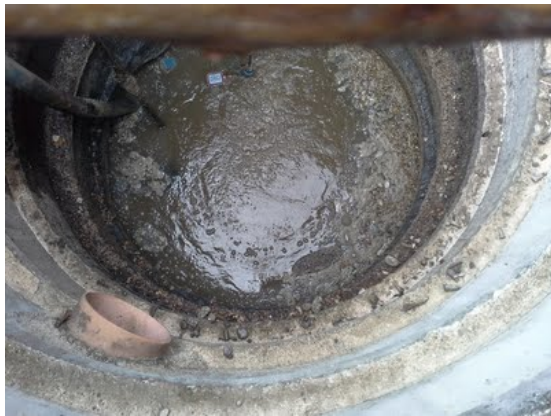
**Imagem(2):**

**Descrição(2):** Poço de sucção com bomba submersível

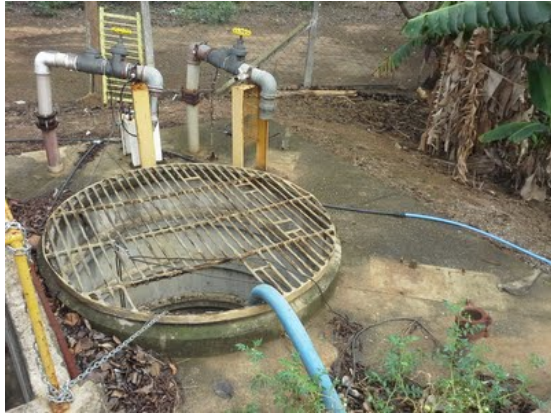
**Imagem(3):**

**Descrição(3):** Aspecto do poço de sucção e antigas sucções de bombas reautoescorvantes (desativadas)

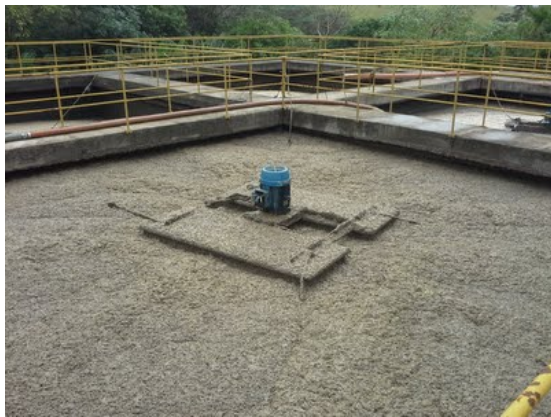
**Imagem(4):**

**Descrição(4):** Aspecto dos tanques de aeração com aeradores de superfície

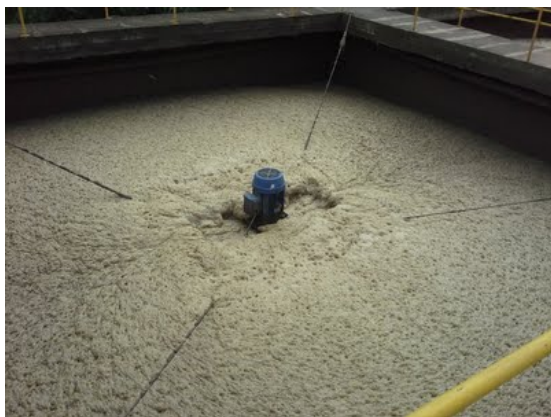
**Imagem(5):**

**Descrição(5):** Tanque em operação

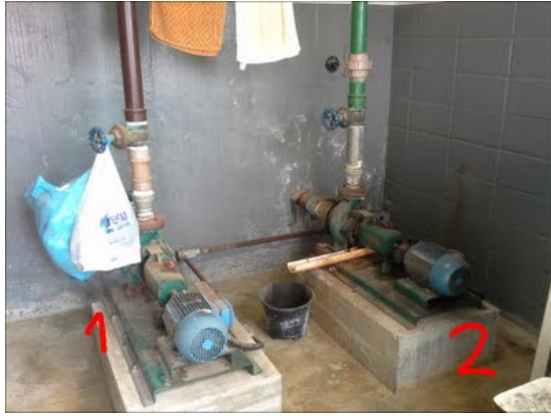
**Imagem(6):**

**Descrição(6):** Bombas de lodo (1) e efluente tratado (2)

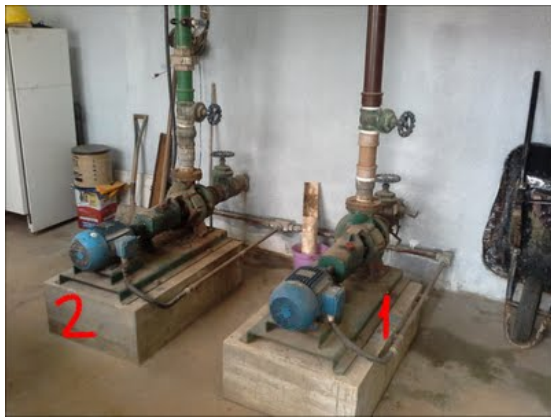
**Imagem(7):**

**Descrição(7):** Bombas de lodo (1) e efluente tratado (2)

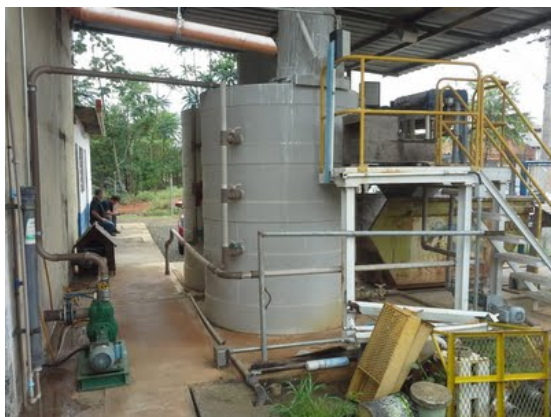
**Imagem(8):**

**Descrição(8):** Recalque do lodo, correção de pH e coagulante (Cloreto Ferrico) para desidratação por filtro prensa

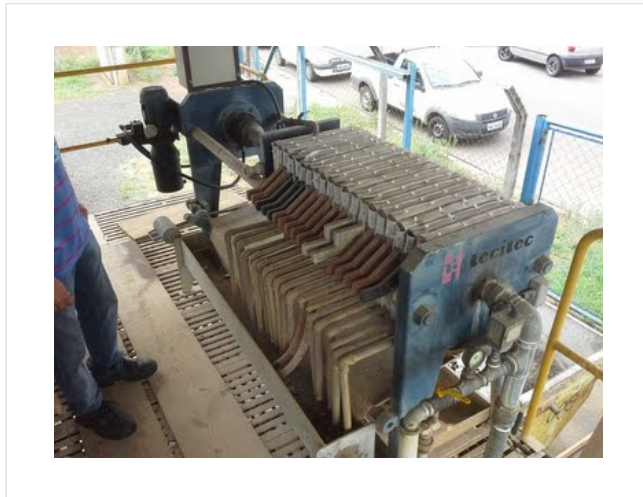
**Imagem(9):**

**Descrição(9):** Filtro prensa
