**RELATÓRIO DE FISCALIZAÇÃO TÉCNICA DOS SISTEMAS DE ÁGUA E
ESGOTO DO MUNICÍPIO DE
Tietê**

**PRESTADOR: SECRETARIA MUNICIPAL DE PROJETOS E OBRAS, SERVIÇOS
PÚBLICOS E SANEAMENTO BÁSICO**

Relatório R3 – Continuação do Diagnóstico e Não Conformidades

Americana, Junho de 2015

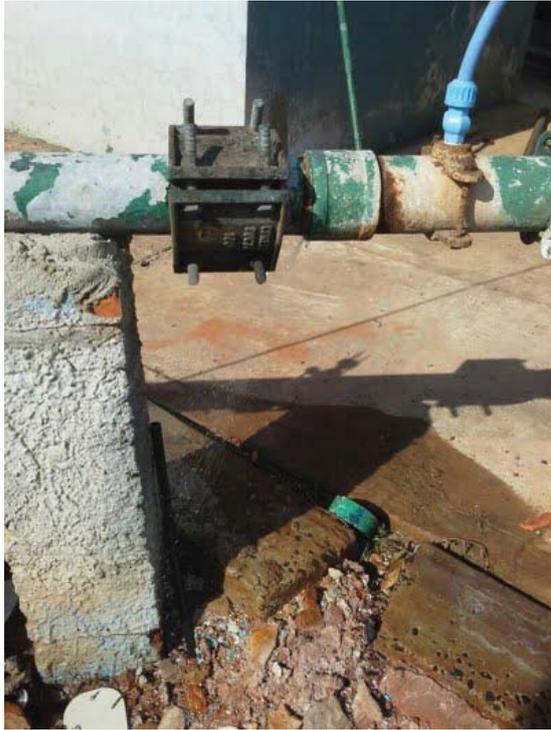
Descrição(3): Vista geral do vazamento na adutora

- ✓ Existência de vazamentos aparentes (Art. 2º da Lei Federal 11.445/2007). Prazo: Imediato

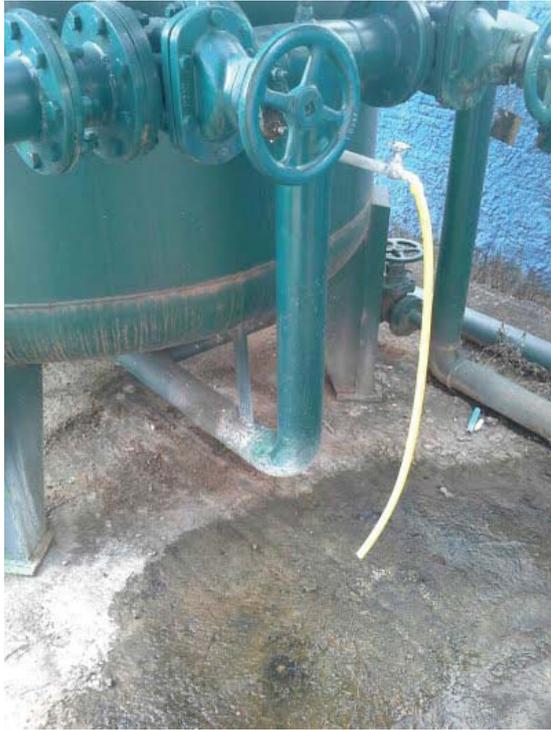
Item 2.12:

- ✓ Existência de vazamentos aparentes (Art. 2º da Lei Federal 11.445/2007). Prazo: Imediato

Informações complementares: Há vazamento no registro de entrada e saída do filtro. Além disso, é realizado a dosagem de cloro e flúor, no local. A tampa do poço está sem vedação. Segundo informações, está sendo implantado a telemetria. Porém, o conjunto moto-bomba é automatizado e os dados são:

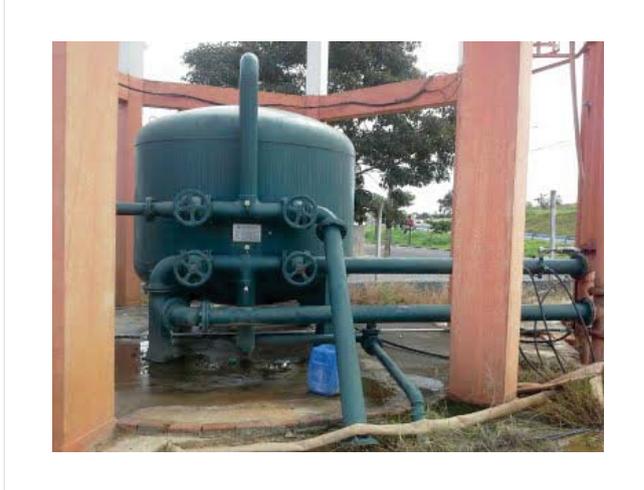
Descrição(1): Vista geral do vazamento do filtro

Informações complementares: O filtro do poço encontra-se instalado no reservatório 13. Há vazamentos na torneira de amostragem do mesmo. Há dosador de cloro no local. Quanto aos conjuntos moto-bombas, os dados são:

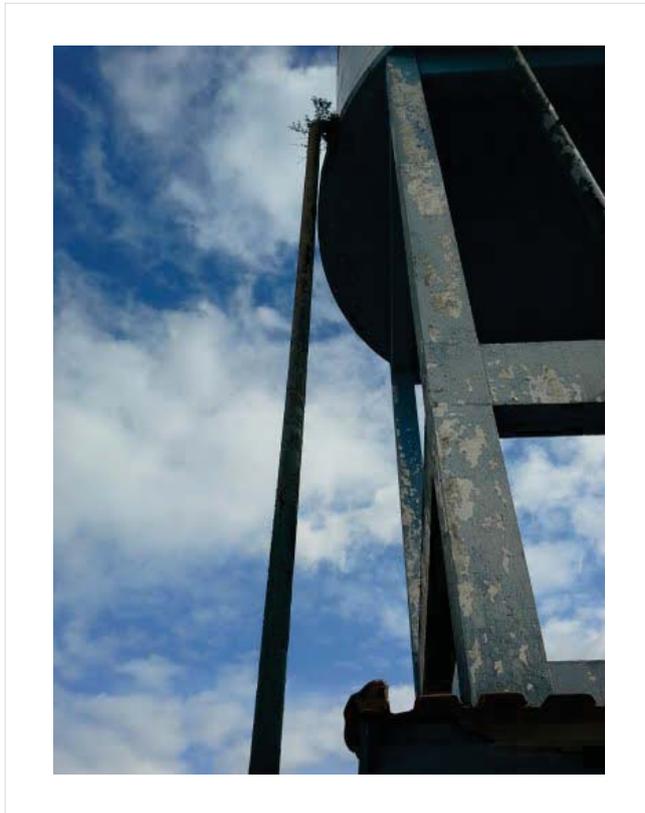
Descrição(3): Vista geral do vazamento na tubulação de saída

Há vazamento na tubulação de saída do reservatório e do extravasador, além da ferragem exposta da estrutura em concreto armado da base da caixa d'água.

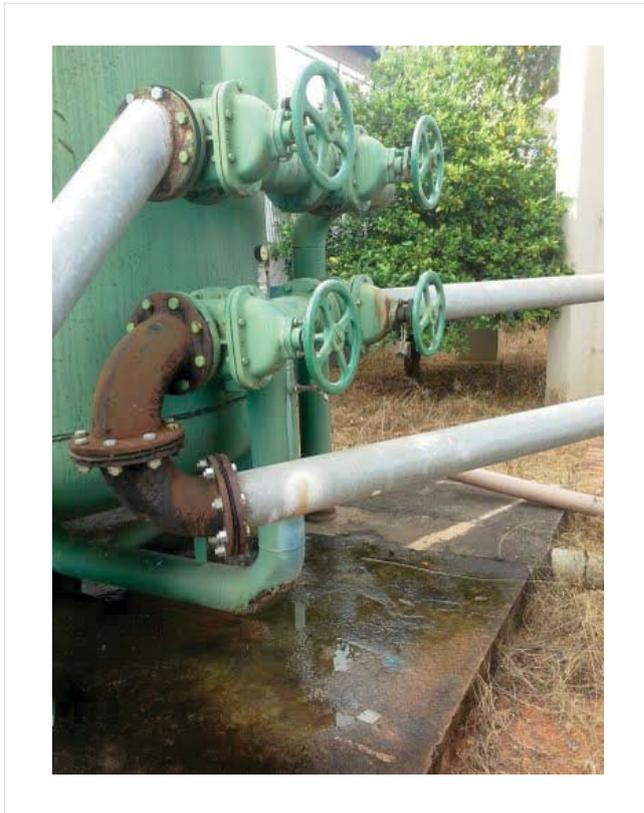
Descrição(3): Vista geral dos vazamentos do filtro

Informações complementares: Segundo informações, o filtro recebe água dos poços profundos nº14 e 27. Já o reservatório recebe água dos poços profundos nº 13, 14 e 27, pertencente ao Sistema Bela Vista. No filtro, pode-se observar vazamento na torneira e registro de saída para o reservatório.

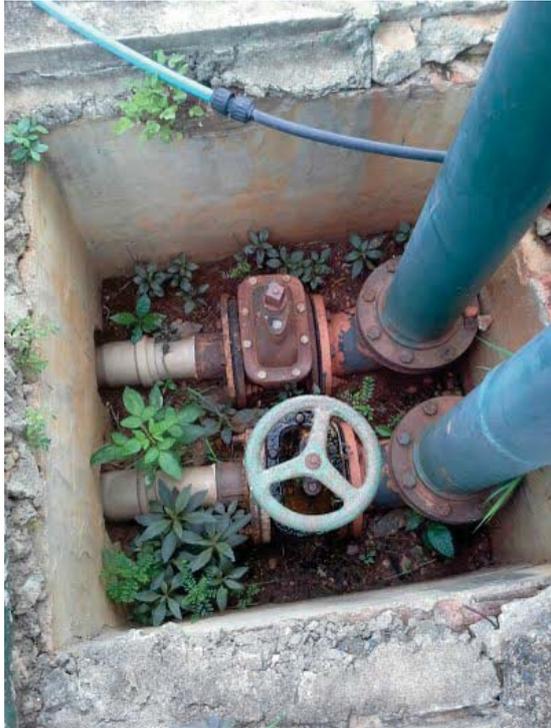
Descrição(2): Vista geral do vazamento no registro de abastecimento do reservatório

- ✓ Existência de vazamentos aparentes nas instalações (Art. 2º da Lei Federal 11.445/2007). Prazo: Imediato

Informações complementares: Segundo informações, há o by pass, porém este só é utilizado em caso emergencial. Há vazamento no registro de abastecimento do reservatório.

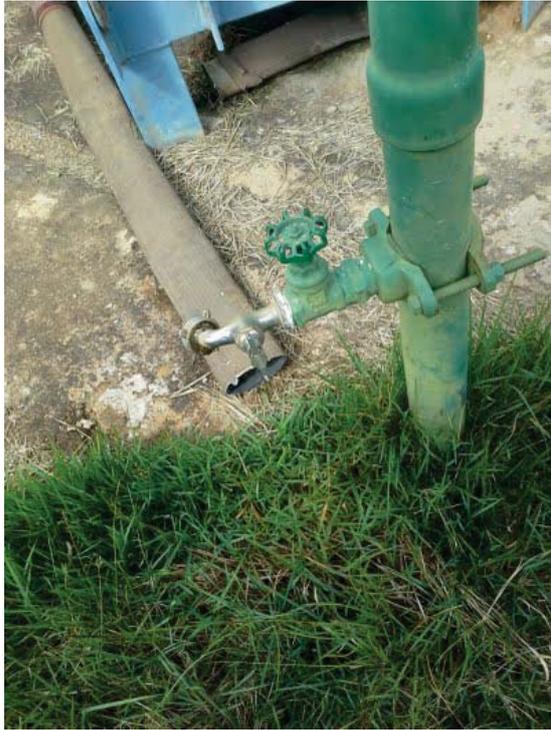
Item 6.3:

- ✓ Existência de vazamentos aparentes nas instalações (Art. 2º da Lei Federal 11.445/2007). Prazo: Imediato
