**RELATÓRIO DE FISCALIZAÇÃO TÉCNICA DOS SISTEMAS DE ÁGUA E  
ESGOTO DO MUNICÍPIO DE  
VALINHOS**

**PRESTADOR: DAEV – DEPARTAMENTO DE ÁGUA E ESGOTO DE VALINHOS**

**Relatório R3 – Continuação do diagnostico e Não Conformidades**

**Americana, dezembro de 2014**

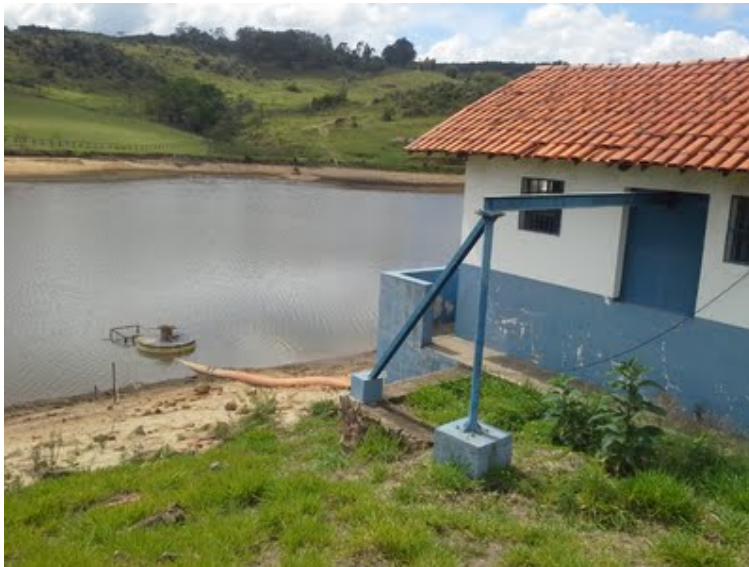
**Imagem(1):**

**Descrição(1):** Represa e casa de bombas

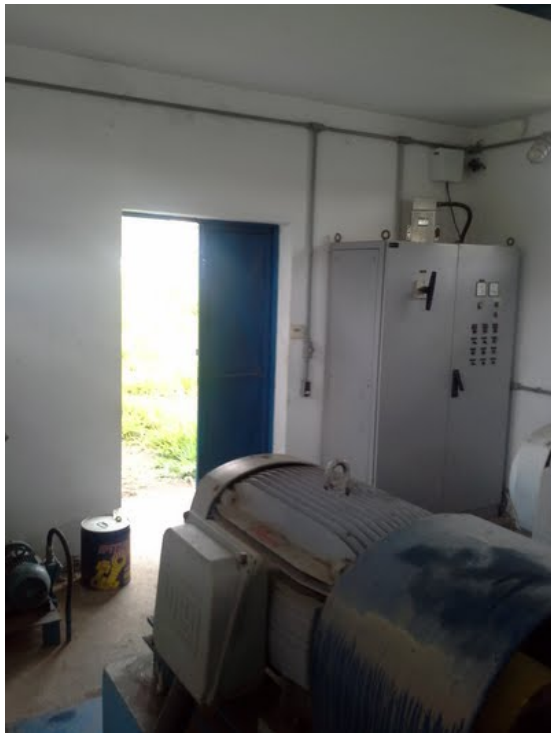
**Item 4.4:**

- ✓ Ausência de extintor de incêndio (Art. 10.9 da NR 10 e Art. 23.1 da NR 23). Prazo: Imediato

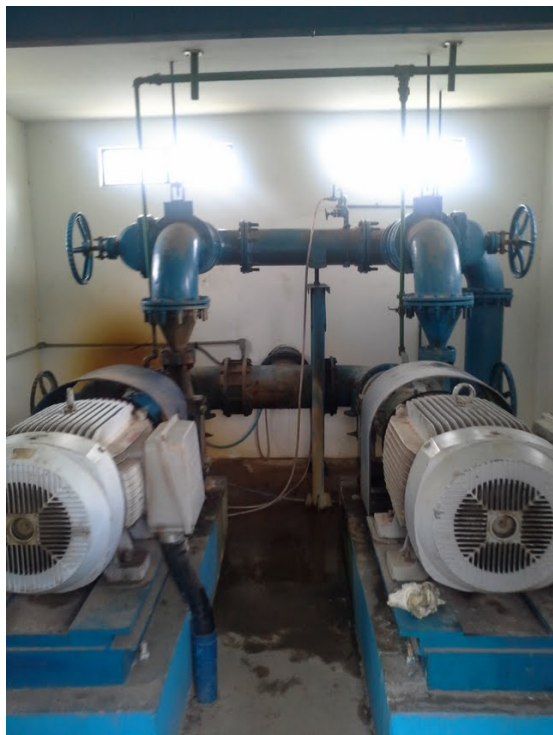
**Item 4.6:**

- ✓ Ausência ou não funcionamento de manômetro individual nos conjuntos de recalque (Art. 5.8.4 da NBR 12214/1992). Prazo: Em até 180 dias

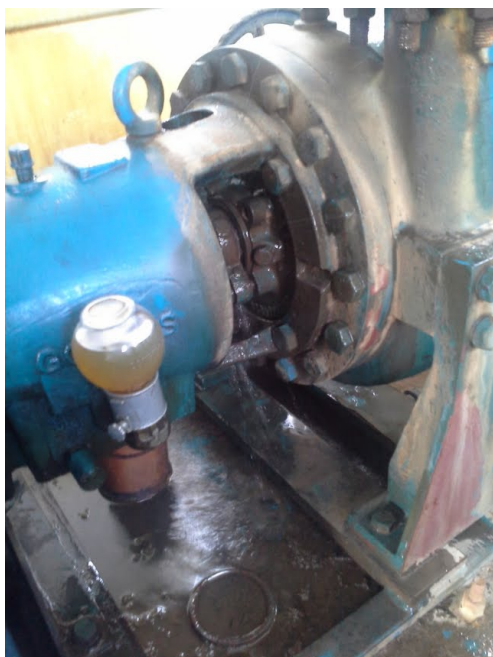
**Item 4.7:**

- ✓ Drenagem inadequada de água de lubrificação de gaxetas (Art. 5.5.2.1 da NBR 12214/1992). Prazo: Em até 180 dias

**Informações complementares:** Estação em propriedade particular. Informado que o problema do excesso de água de lubrificação das gaxetas ocorre ao ligar as bombas, sendo necessário nova manutenção após o início da operação

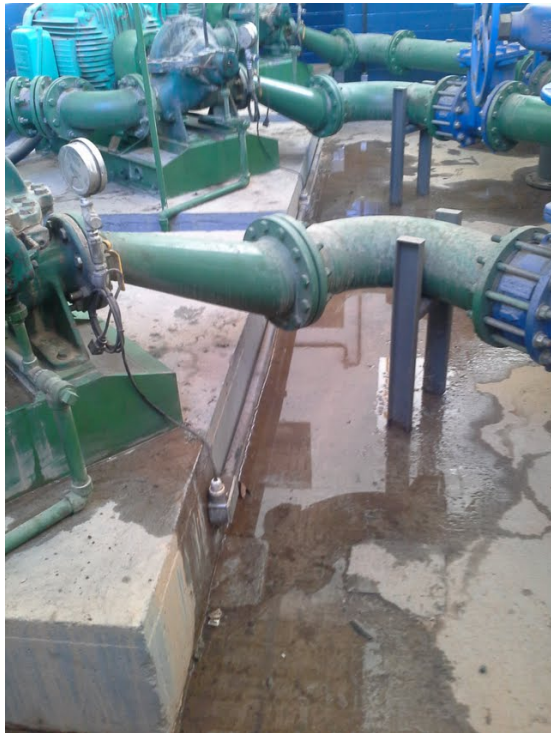
**Imagem(1):**

**Descrição(1):** Estação Elevatória com excesso de água decorrente da drenagem inadequada das gaxetas

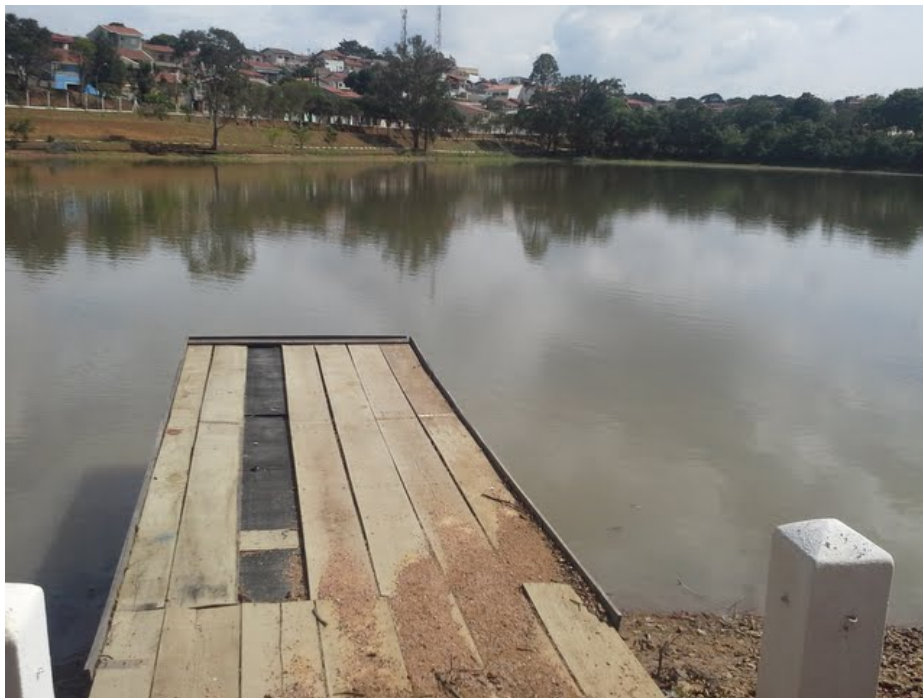
**Imagem(2):**

**Descrição(2):** barragem das figueiras

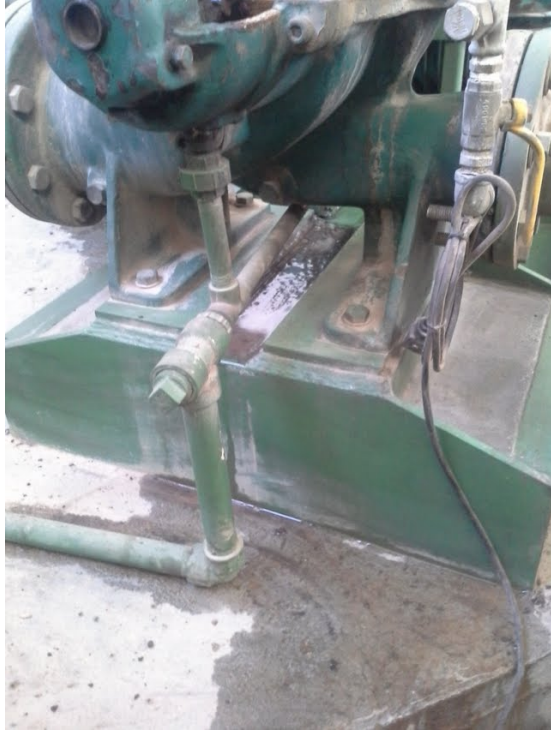
### Item 4.7:

- ✓ Drenagem inadequada de água de lubrificação de gaxetas (Art. 5.5.2.1 da NBR 12214/1992). Prazo: Em até 180 dias

**Informações complementares:** Necessário verificar a drenagem da gaxeta. A água de lubrificação das gaxetas escorre excessivamente. Verificar a necessidade de ajustes. repor o conteúdo do extintor de incêndio.

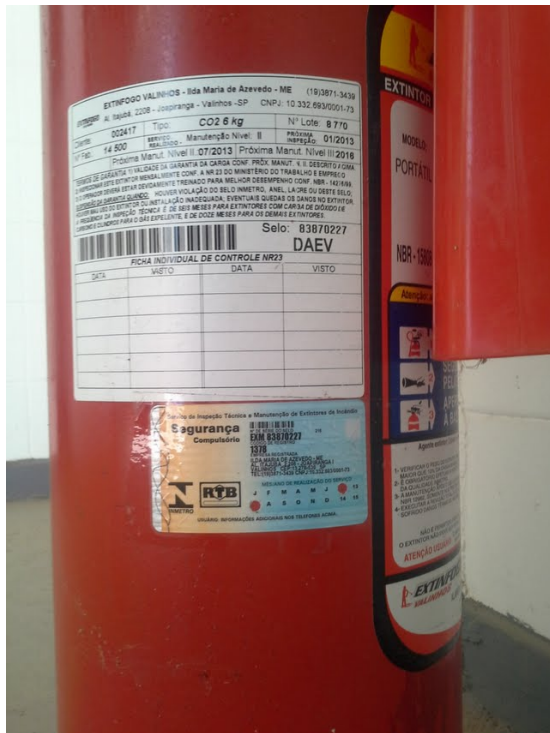
### Item 4.9:

- ✓ Extintor de incêndio com validade expirada (Art. 10.9 da NR 10 e Art. 23.1 da NR 23). Prazo: Imediato

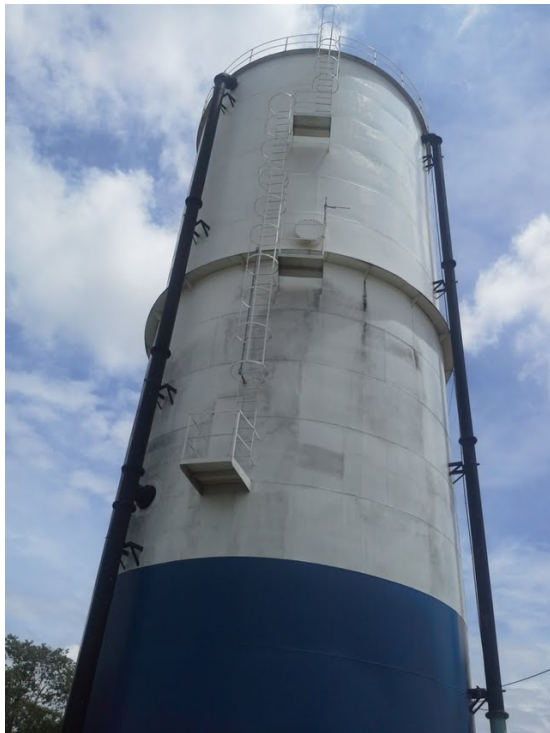
Item 6.8:

- ✓ Inexistência de plano de limpeza e a desinfecção periódicas e sua realização (Art. 5.1 da NBR 15527/2007). Prazo: Em até 180 dias
