**RELATÓRIO DE FISCALIZAÇÃO TÉCNICA DOS SISTEMAS DE ÁGUA E
ESGOTO DO MUNICÍPIO DE
ARARAQUARA**

PRESTADOR: DEPARTAMENTO AUTÔNOMO DE ÁGUA E ESGOTOS – DAAE

Relatório R4 – Continuação do Diagnóstico e Não-Conformidades

Americana, outubro de 2016

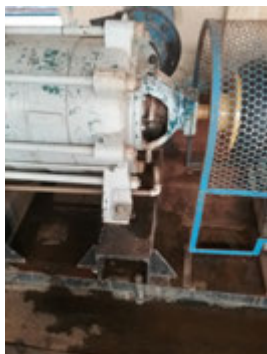
Item 3.9

Item 3.9: Drenagem inadequada de água de lubrificação de gaxetas (Art. 5.5.2.1 da NBR 12214/1992).
Prazo: Em até 180 dias

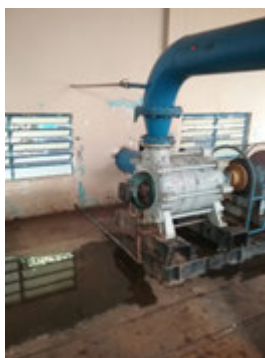
Item 3.10

Item 3.10: Existência de vazamentos aparentes (Art. 2º da Lei Federal 11.445/2007). Prazo: Imediato

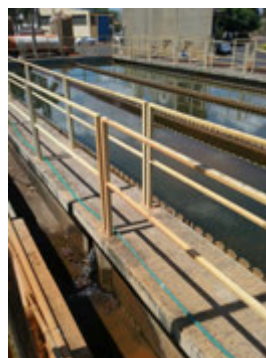
Item 5.13

Item 5.13: Existência de vazamentos aparentes (Art. 2º da Lei Federal 11.445/2007). Prazo: Imediato

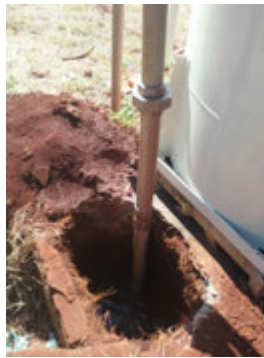
Item 6.3

Item 6.3: Existência de vazamentos aparentes nas instalações (Art. 2º da Lei Federal 11.445/2007).
Prazo: Imediato

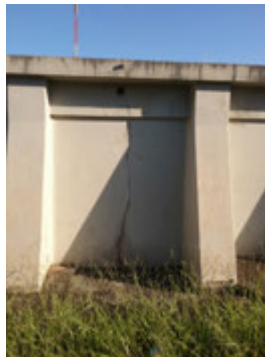
Descrição(1): Vista de rachaduras no R3

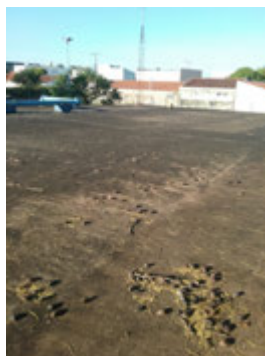
Descrição(3): Cobertura do R17

Informações complementares: A cobertura do Reservatório R17 encontra-se com fissuras e desnivelada, recomenda-se análise e adaptação estrutural. O volume indicado corresponde ao total dos 2 reservatórios.

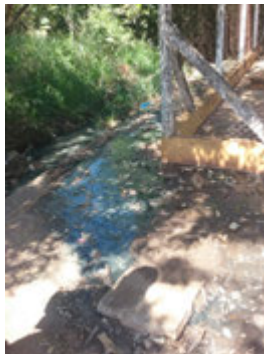
Descrição: Vazamento de esgoto na calçada

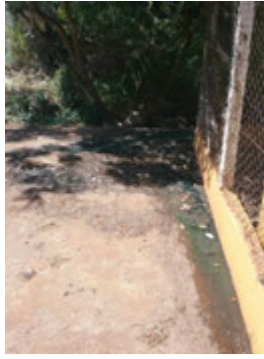
Item 7.9

Item 7.9: Existência de vazamentos aparentes (Art. 2º da Lei Federal 11.445/2007). Prazo: Imediato

Informações complementares: No momento da visita, foi constatado vazamento de esgoto na calçada.

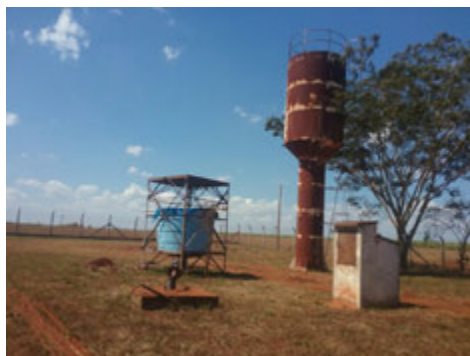
Descrição(1): Poço 2 assentamento Bela Vista

Informações complementares: O poço 2 do assentamento Bela Vista encontra-se em manutenção. O reservatório em aço não está em operação. O DAAE abastece a caixa d' água instalada provisoriamente através de caminhão pipa.
