**RELATÓRIO DE FISCALIZAÇÃO TÉCNICA DOS SISTEMAS DE ÁGUA E  
ESGOTO DO MUNICÍPIO DE  
ARARAS**

**PRESTADOR: SERVIÇO DE ÁGUA, ESGOTO E MEIO AMBIENTE DO MUNICÍPIO DE  
ARARAS – SAEMA**

**Relatório R4 – Não Conformidades**

**Americana, outubro de 2015**

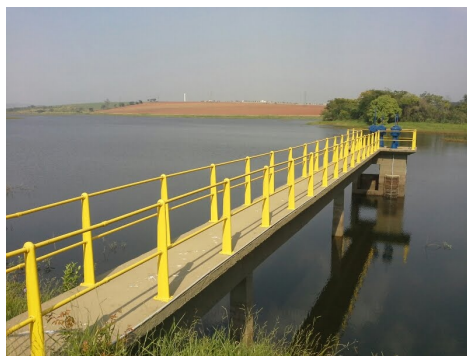
**Descrição:** Aspecto da represa na ocasião da inspeção

**Item 3.8:** Captação de água sem outorga (Art. 12 da Lei Federal nº 9433/1997). Prazo: Em até 180 dias

**Informações complementares:** Não Conformidade apontada em 2014 ainda não foi resolvida em definitivo, mas está sendo providenciada medida para sua solução (contratação de empresa para processo de outorga).

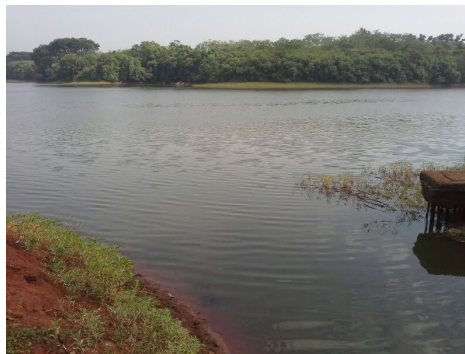
**Descrição:** Aspecto da represa na ocasião da inspeção

**Item 3.8:** Captação de água sem outorga (Art. 12 da Lei Federal nº 9433/1997). Prazo: Em até 180 dias

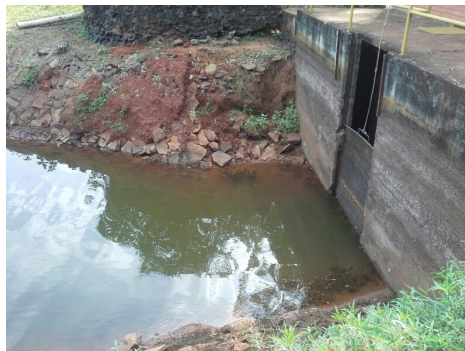
**Descrição:** Aspecto da tomada de água na ocasião da inspeção

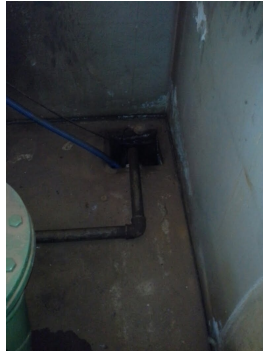
**Descrição:** Bomba de drenagem da água de lubrificação de gaxetas em situação operacional na ocasião da inspeção, com Não Conformidade solucionada conforme apontado em 2014

**Informações complementares:** Uma das Não Conformidades apontadas em 2014 foi devidamente reparada (drenagem de gaxetas) enquanto outra (outorga) ainda não foi providenciada em definitivo.

| NÃO CONFORMIDADES – Sistema de Abastecimento de Água (SAA) | | | |
|---|---|---|---|
| Captação Tambury | 3.9 | Drenagem inadequada de água de lubrificação de gaxetas | RESOLVIDA |

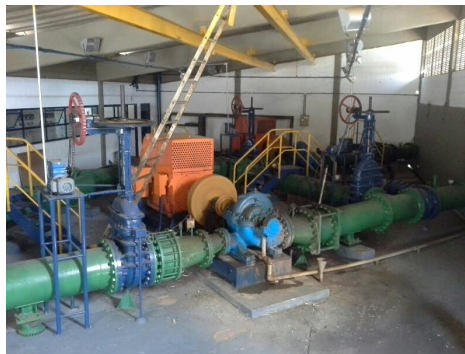
**Descrição:** Aspecto geral dos dois conjuntos de recalque em operação

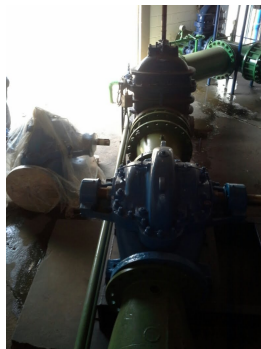
**Descrição:** Terceiro conjunto reserva instalado e bomba reserva em estoque

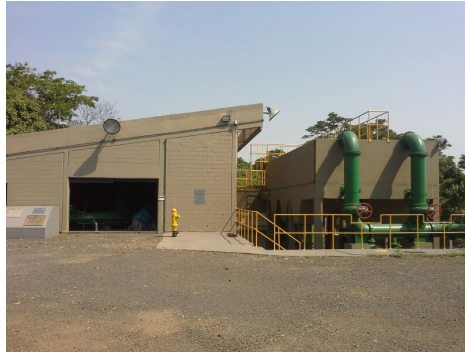
**Descrição:** Aspecto geral da captação reformada

**Informações complementares:** Captação passou por reforma e ampliação, com operação de dois conjuntos em paralelo o que permitiu recuperação das represas que abastecem a cidade. A Não Conformidade apontada em 2014 ainda não foi devidamente reparada mas está sendo providenciado sua solução em definitivo.

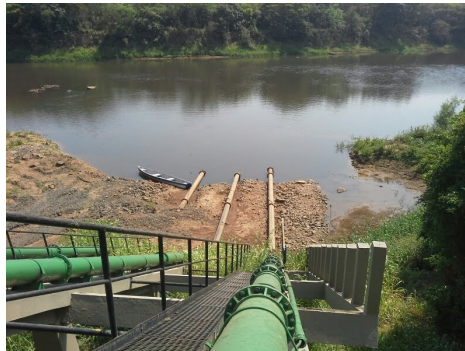
**Descrição:** Tomada de água com bombas submersíveis no Rio Mogi Guacu com tubulações prolongadas para acompanhar o nível baixo do rio durante a recente estiagem

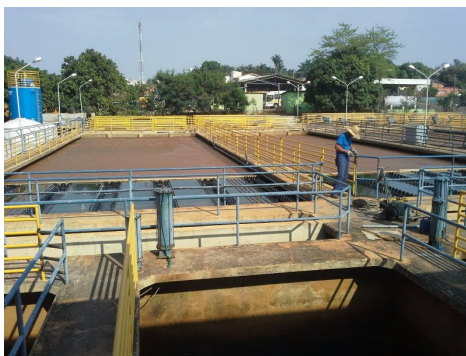
**Descrição:** Guarda-corpos novos (todos os amarelos) em conclusão de instalação, conforme necessidade apontada em 2014

| NÃO CONFORMIDADES – Sistema de Abastecimento de Água (SAA) | | | |
|---|---|---|---|
| | 5.12 | Existência de locais sem guarda-corpos ou escadas adequadas | RESOLVIDA |

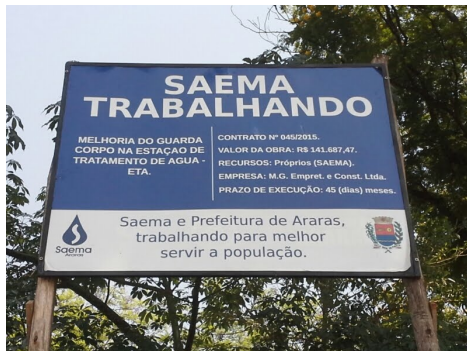
**Descrição:** Placa de identificação das obras de instalação de guarda-corpos

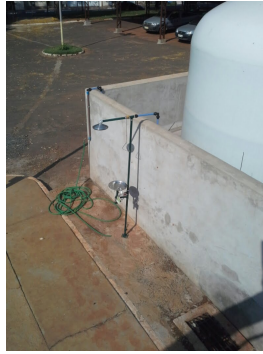
**Descrição:** Chuveiro de emergência instalado, conforme apontado em 2014

| NÃO CONFORMIDADES – Sistema de Abastecimento de Água (SAA) | | | |
|---|---|---|---|
| Captação Rio Mogi Guaçu | 5.3 | Ausência de chuveiros de emergência no laboratório | RESOLVIDA |

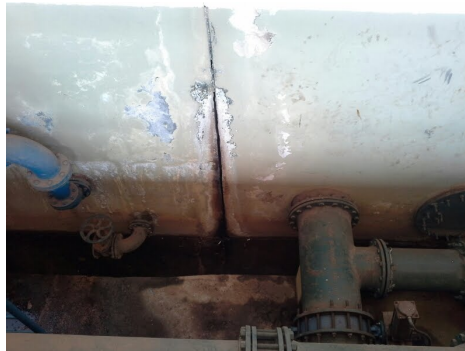
**Descrição:** Vazamento reparado na saída dos filtros, conforme necessidade apontada em relatório de 2014

| NÃO CONFORMIDADES – Sistema de Abastecimento de Água (SAA) | | | |
|---|---|---|---|
| | 5.13 | Existência de vazamentos aparentes | RESOLVIDA |
