**RELATÓRIO DE FISCALIZAÇÃO TÉCNICA DOS SISTEMAS DE ÁGUA E  
ESGOTO DO MUNICÍPIO DE  
ATIBAIA**

**PRESTADOR: COMPANHIA DE SANEAMENTO AMBIENTAL DE ATIBAIA - SAAE**

**Relatório R4 – Continuação do Diagnóstico e Não Conformidades**

**Americana, novembro de 2015**

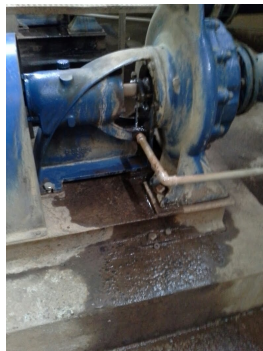
**Item 3.9:** Drenagem inadequada de água de lubrificação de gaxetas (Art. 5.5.2.1 da NBR 12214/1992). Prazo: Em até 180 dias

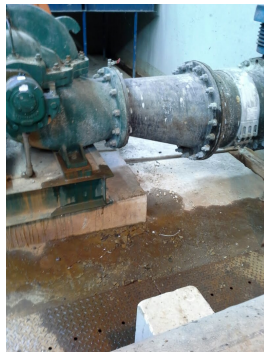
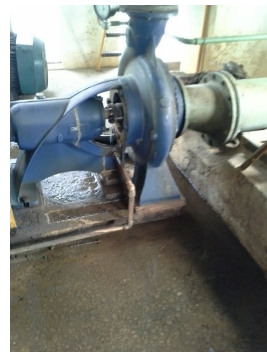
**Item 3.10:** Existência de vazamentos aparentes (Art. 2º da Lei Federal 11.445/2007). Prazo: Imediato

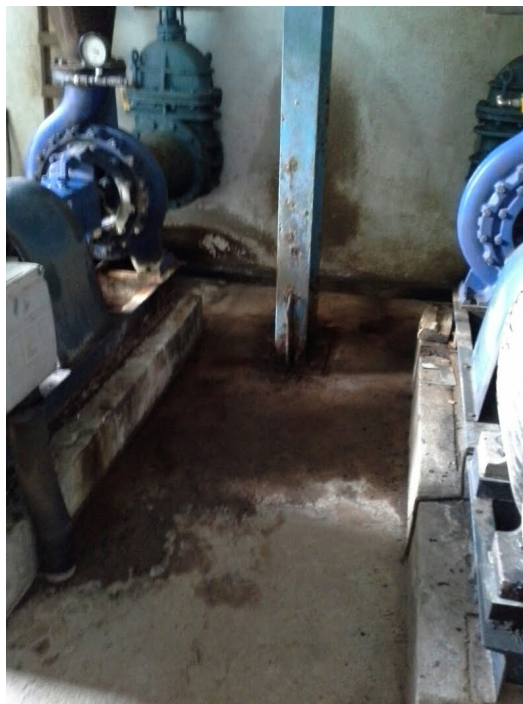
**Item 4.8:** Existência de vazamentos aparentes (Art. 2º da Lei Federal 11.445/2007). Prazo: Imediato

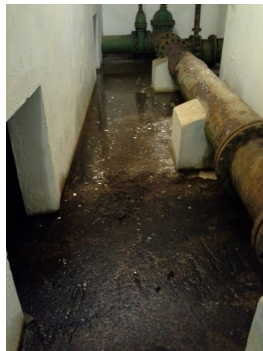
**Item 5.13:** Existência de vazamentos aparentes (Art. 2º da Lei Federal 11.445/2007). Prazo: Imediato.

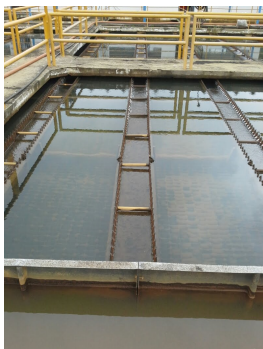
**Item 5.18:** Vertedores de água decantada aparentemente desnivelados (Art. 5.10.8 da NBR 12216/1992).  
Prazo: Em até 180 dias

Obs: alguns parâmetros de turbidez após a filtração estão fora do padrão.

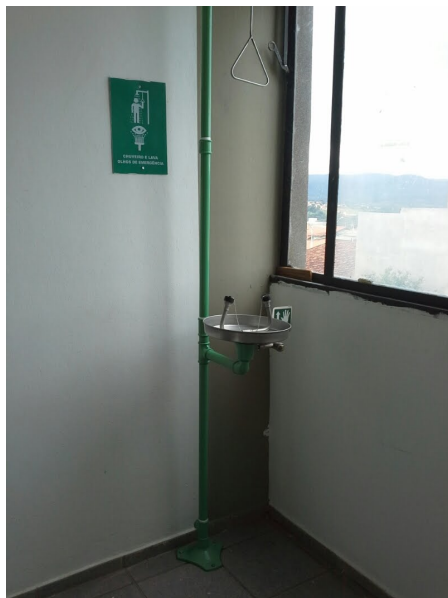
**Imagem (1)**

**Instalação do Chuveiro de Emergência.**

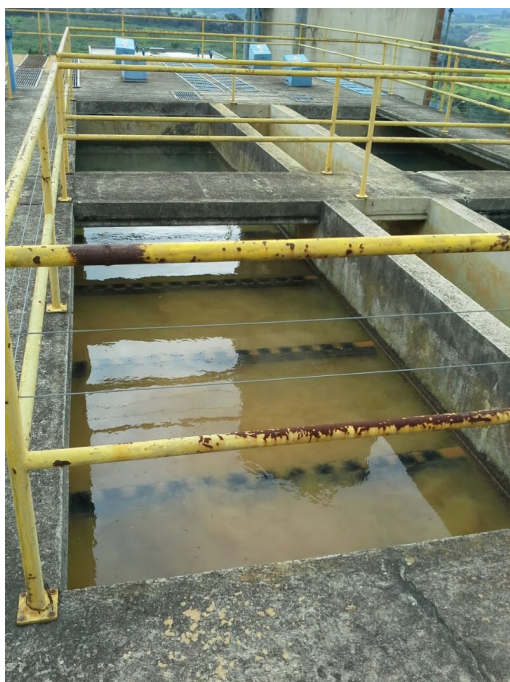
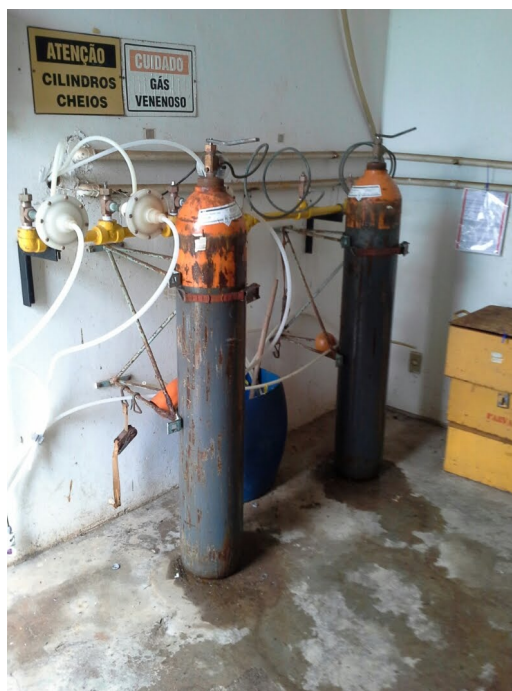
**Informações complementares:** No dia da fiscalização, um dos decantadores não estava funcionando adequadamente, pois havia grande passagem de flocos/partículas para o filtro. Também foi constatado que o piso no qual estão instalados os cilindros de gás cloro encontrava-se com um aspecto molhado. Recomenda-se que os cilindros não entrem em contato com água, pois pode tal ocorrência pode causar corrosão e ferrugem nos mesmos.

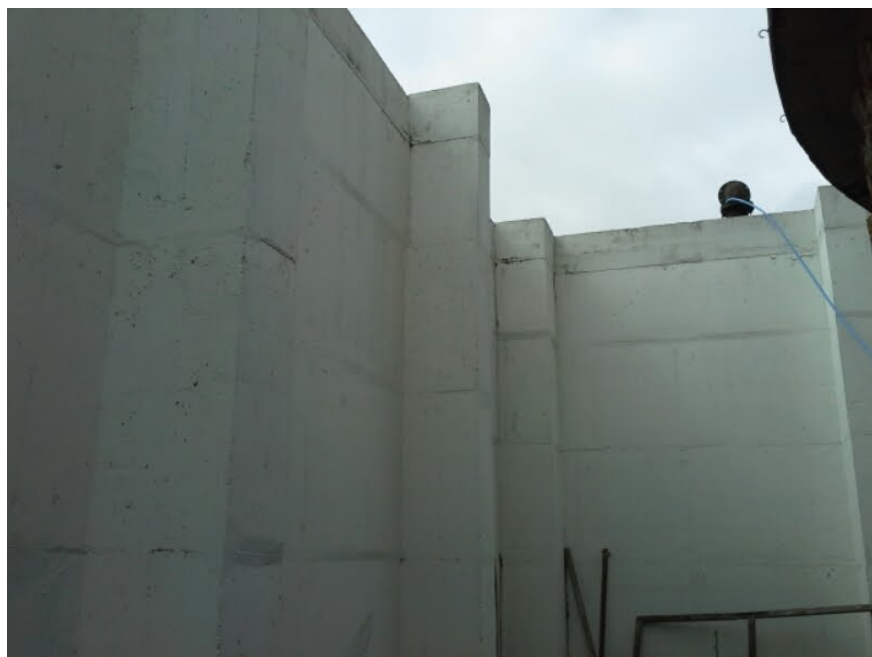
**Item 6.5:** Inexistência de guarda corpo na laje de cobertura (Art. 5.16.6 da NBR 12217/1994). Prazo: Em até 180 dias

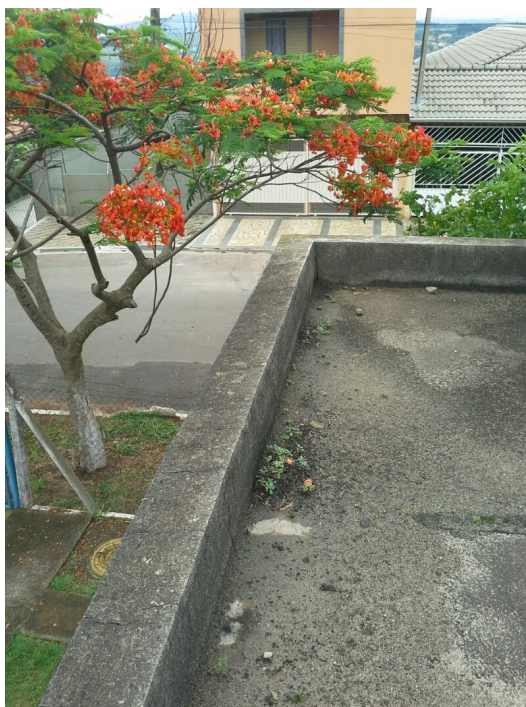
**Item 6.5:** Inexistência de guarda corpo na laje de cobertura (Art. 5.16.6 da NBR 12217/1994). Prazo: Em até 180 dias

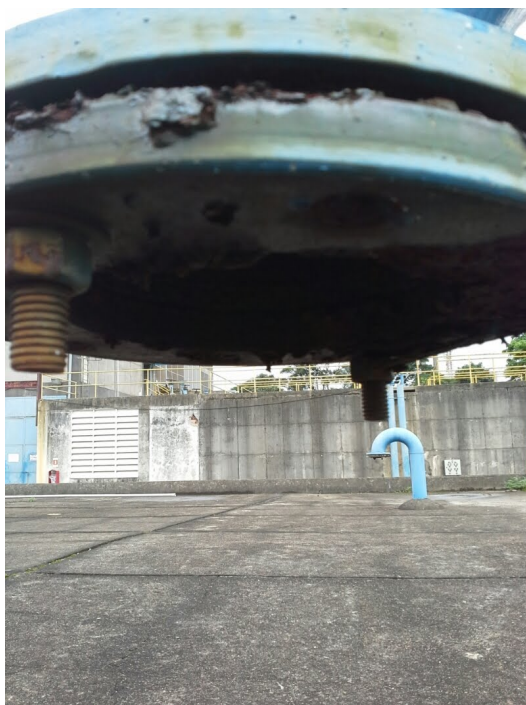
**Item 6.9:** Inexistência de telas de proteção contra entrada de insetos e pequenos animais nas tubulações de ventilação (Art. 5.14 da NBR 12217/1994). Prazo: Imediato

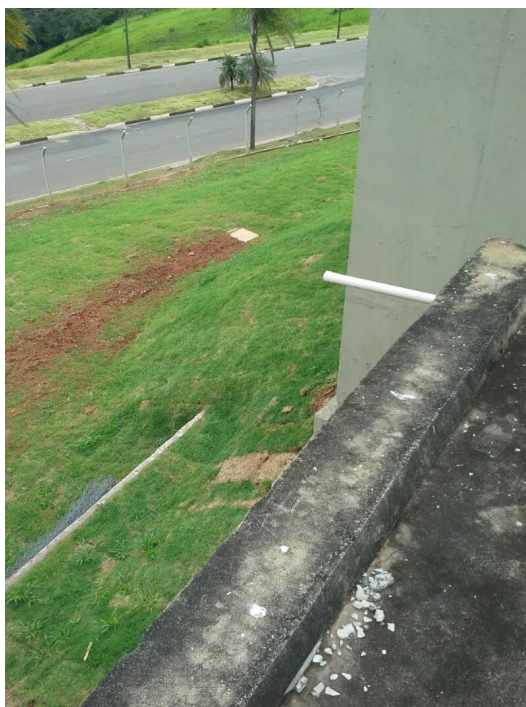
**Item 6.5:** Inexistência de guarda corpo na laje de cobertura (Art. 5.16.6 da NBR 12217/1994). Prazo: Em até 180 dias

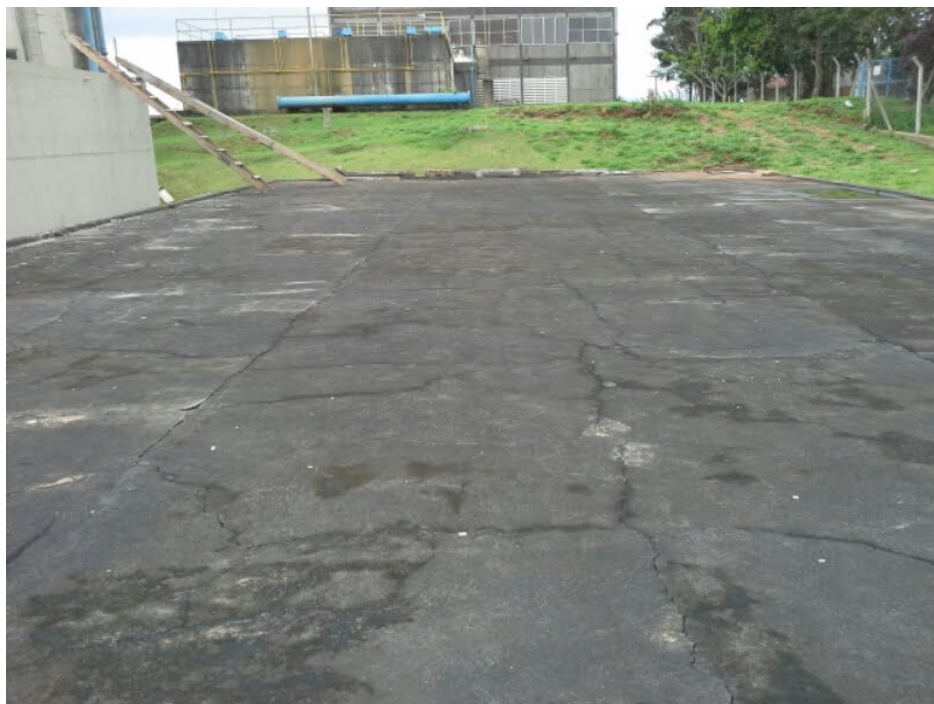
**Item 6.13:** Reservatório sem tubulação de ventilação (Art. 5.14 da NBR 12217/1994). Prazo: Em até 180 dias

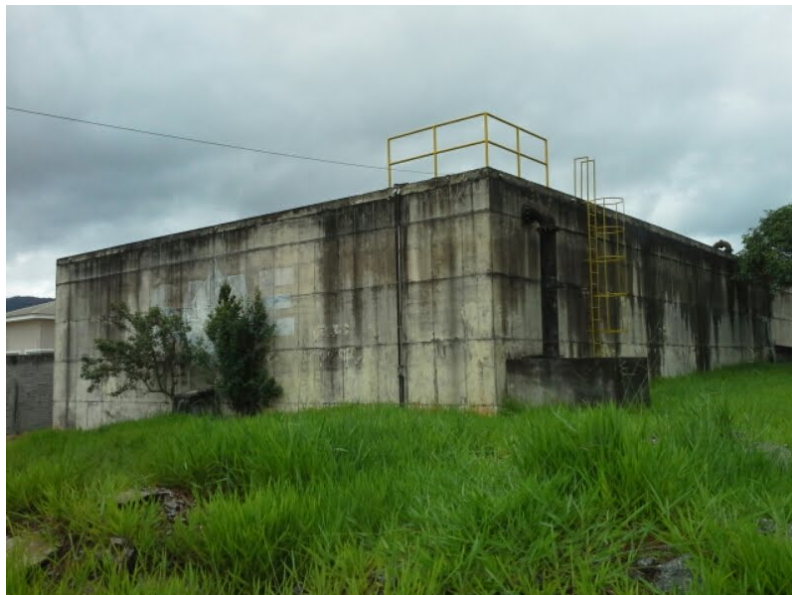
**Item 6.5:** Inexistência de guarda corpo na laje de cobertura (Art. 5.16.6 da NBR 12217/1994). Prazo: Em até 180 dias

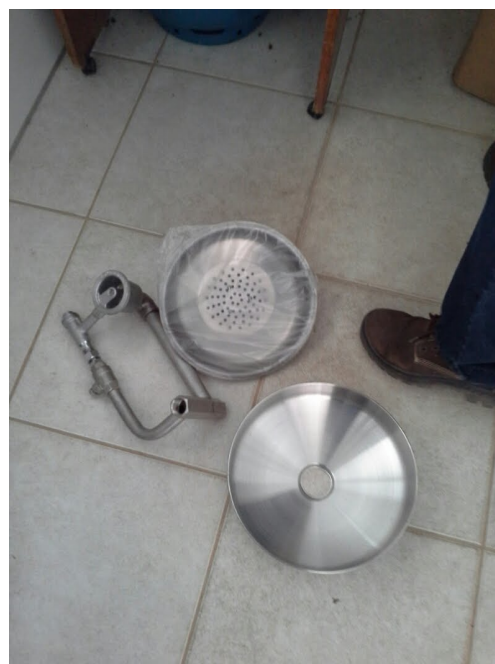
**Item 8.4:** Ausência de chuveiros de emergência no laboratório (Art. 5.21.4 da NBR 12216/1992 e Art. 5.18.3 da NBR 13035/1993). Prazo: Imediato

Obs: o chuveiro de emergência não estava instalado.

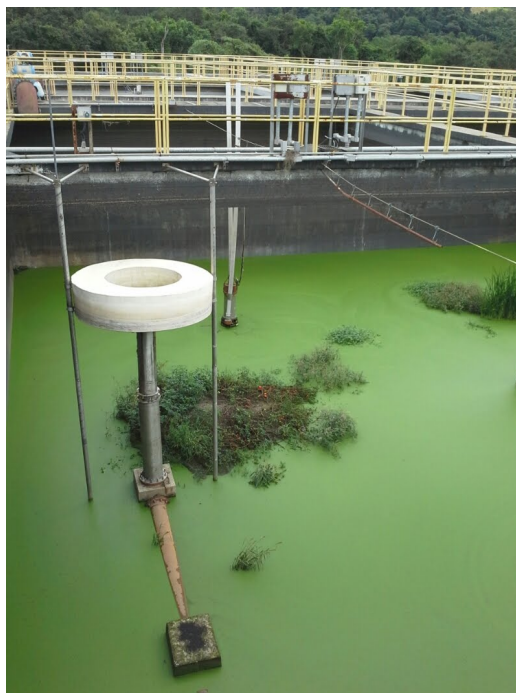
**Informações complementares:** Aspecto de um dos tanques da ETE no momento da fiscalização (tanque não estava em funcionamento e apresentava grande quantidade de algas e plantas). O desarenador também apresentava algumas madeiras do piso soltas.
