**RELATÓRIO DE FISCALIZAÇÃO TÉCNICA DOS SISTEMAS DE ÁGUA E  
ESGOTO DO MUNICÍPIO DE  
BROTAS**

**PRESTADOR: SERVIÇO AUTÔNOMO DE ÁGUA E ESGOTO DE BROTAS – SAAEB**

**Relatório R4 – Continuação do Diagnóstico e Não Conformidades**

**Americana, junho de 2017**

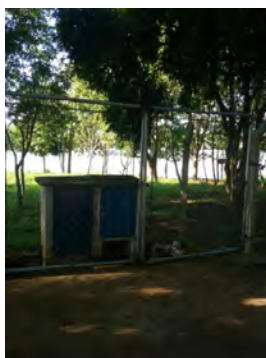
**Descrição:** Área do poço

**Item 2.1:** A área não está devidamente cercada (Art. 2º da Lei Federal 11.445/2007). Prazo: Em até 180 dias

**Informações complementares:** Deve-se trancar a área.

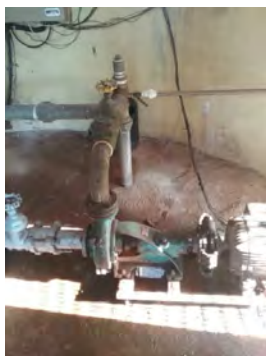
**Item 4.7**

**Item 4.7:** Drenagem inadequada de água de lubrificação de gaxetas (Art. 5.5.2.1 da NBR 12214/1992). Prazo: Em até 180 dias

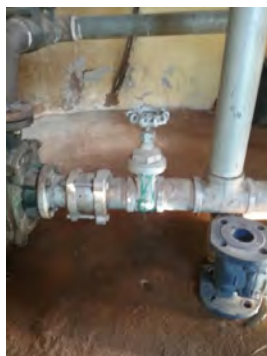
**Item 4.8**

**Item 4.8:** Existência de vazamentos aparentes (Art. 2º da Lei Federal 11.445/2007). Prazo: Imediato

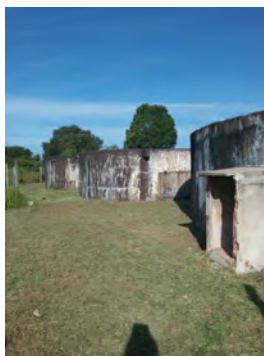
**Descrição(3):** Vista geral dos reservatórios, sendo que somente 1 opera.

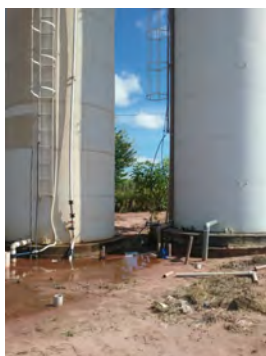
**Descrição(2):** Extravasamento

**Item 6.3:** Existência de vazamentos aparentes nas instalações (Art. 2º da Lei Federal 11.445/2007). Prazo: Imediato

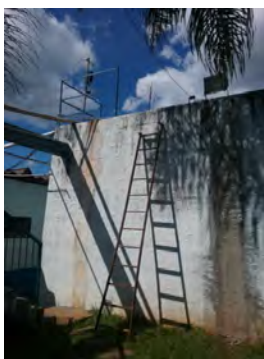
**Item 5.10**

**Item 5.10:** Escadas e guarda-corpos existentes em condições inadequadas (Art. 5.21.1 da NBR 12216/1992). Prazo: Imediato

**Informações complementares:** Escada do reservatório retangular inadequada. Coloca registro na drenagem das bacias de contenção dos produtos químicos.

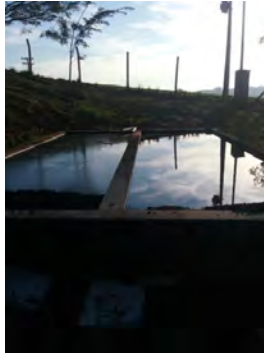
**Descrição(3):** Leito de secagem cheio  
**Imagem(4)**

**Informações complementares:** Recomenda-se realizar manutenção e limpeza no leito de secagem de lodo. Deve-se colocar bacia de contenção no estoque de hipoclorito. O monitoramento do efluente está atrasado devido à problemas com a contratante; deve-se enviar o relatório de análise para a ARES-PCJ quando for realizado.

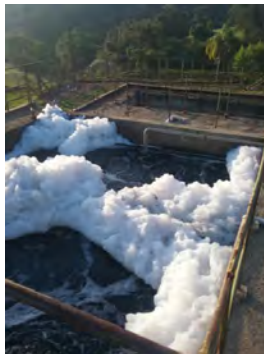
**Descrição(5):** Detalhe para a formação de espuma no Lodos Ativados

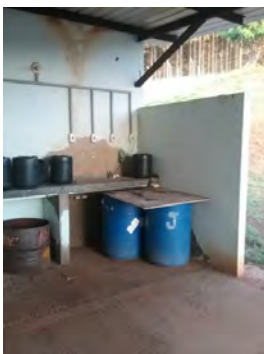
**Descrição(8):** Aplicação de cloro. Estoque desprotegido.

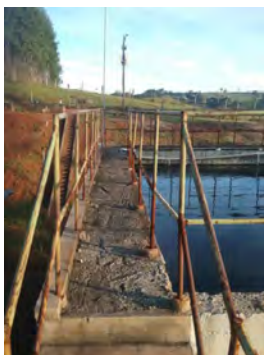
**Item 8.14**

**Item 8.14:** Escadas e guarda-corpos existentes em condições inadequadas (Art. 5.8 da NBR 12209/1992). Prazo: Imediato
