**RELATÓRIO DE FISCALIZAÇÃO TÉCNICA DOS SISTEMAS DE ESGOTO DO  
MUNICÍPIO DE  
CAMPINAS**

**PRESTADOR: SOCIEDADE DE ABASTECIMENTO DE ÁGUA E SANEAMENTO S/A -  
SANASA**

**Relatório R4 – Continuação do Diagnóstico e Não Conformidades**

**Americana, dezembro de 2015**

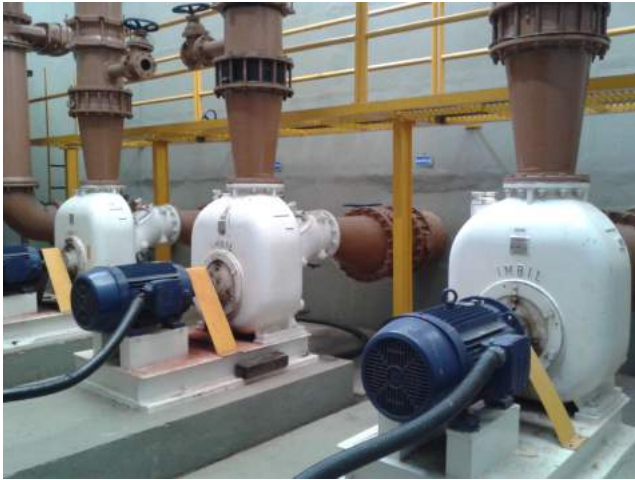
**Imagem (1)**

**Bombas da Estação Elevatória de Esgoto.**

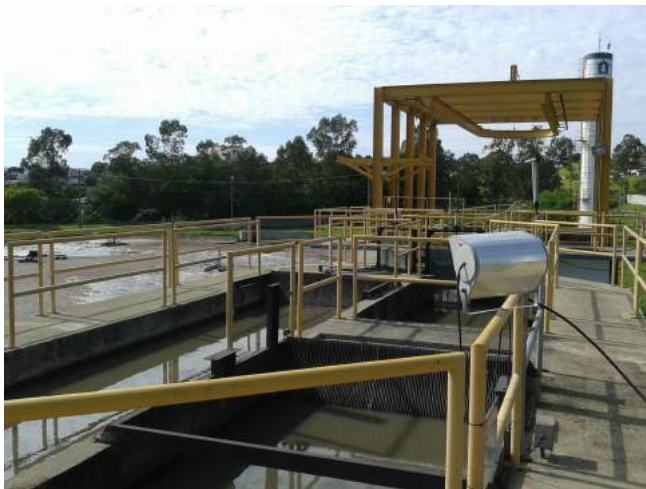
**Imagem (2)**

**Gradeamento para Retirada de Sólidos do Esgoto.**

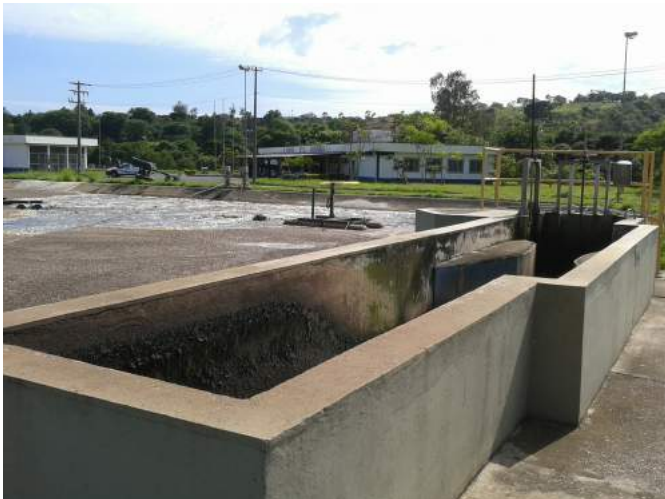
**Imagem (3)**

**Entrada do Esgoto no Tanque de Aeração.**

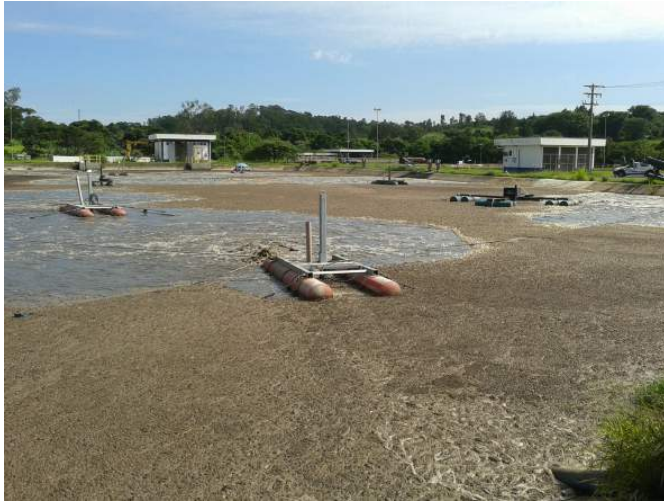
**Imagem (4)**

**Vista do Processo de Lodos Ativados com Aeradores em Operação.**

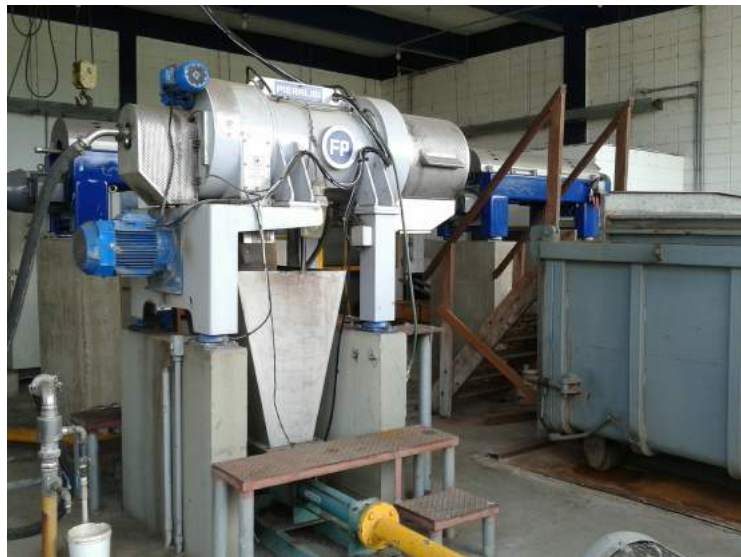
**Imagem (5)**

**Centrífuga de Desidratação do Lodo.**

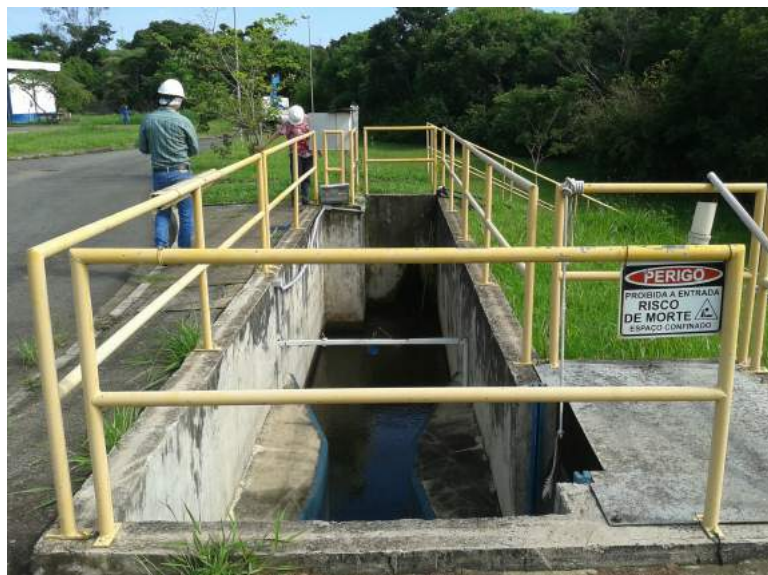
**Imagem (6)**

**Saída do Efluente da ETE Samambaia.**

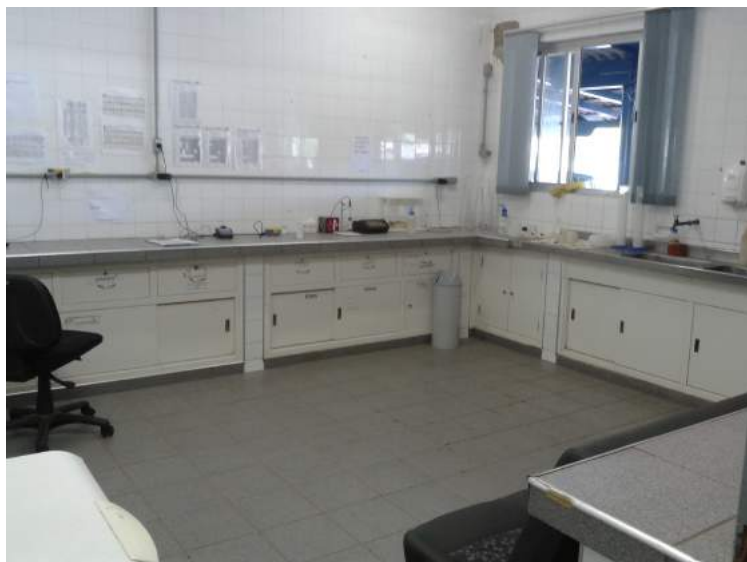
**Imagem (7)**

**Laboratório da ETE Samambaia.**

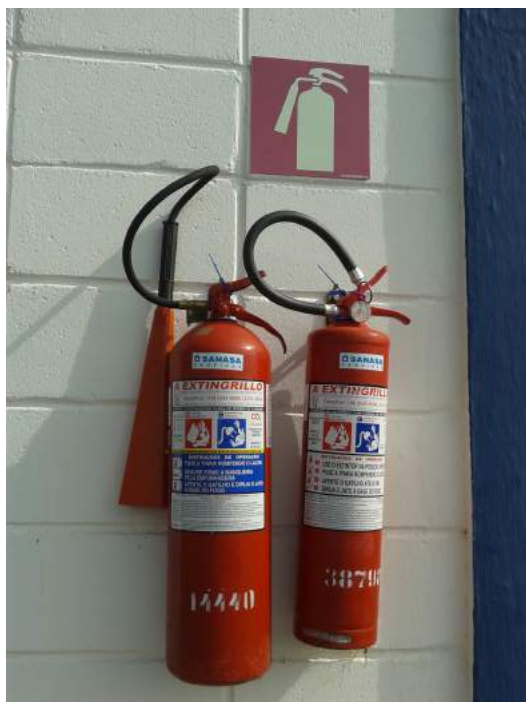
**Imagem (8)**

**Extintores de Incêndio da ETE Samambaia.**

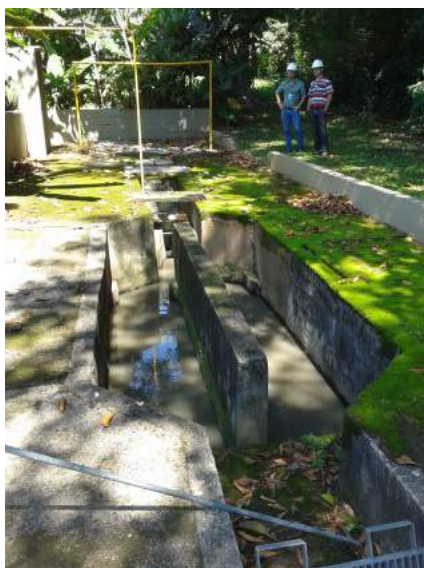
**Imagem (1)**

**Entrada do Esgoto e Passagem pelo Desarenador.**

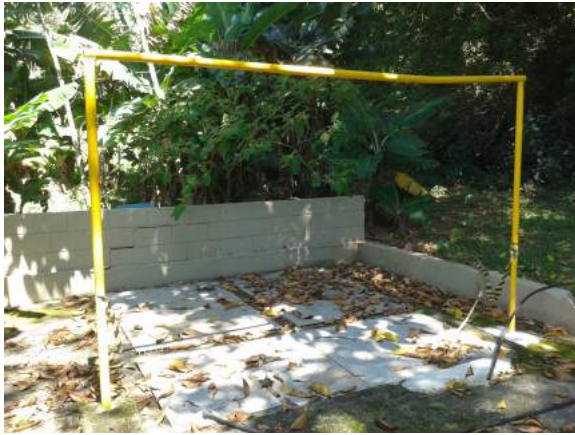
**Imagem (2)**

**Elevatória de Esgoto da ETE Arboreto dos Jequitibás.**

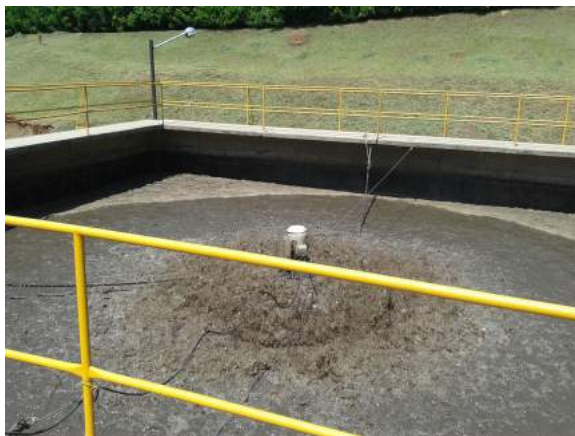
**Imagem (3)**

**Tanque de Aeração em Funcionamento.**

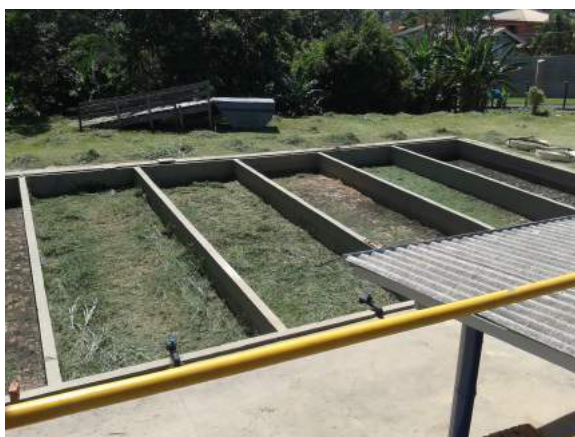
**Imagem (4)**

**Leitos de Secagem do Lodo (fora de funcionamento na data da inspeção).**

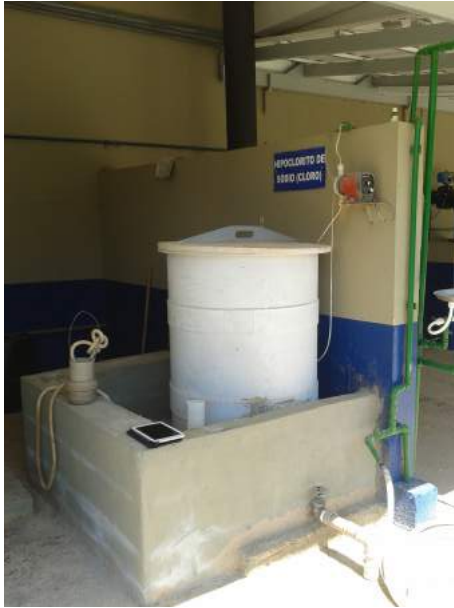
**Imagem (5)**

**Tanque de Hipoclorito de Sódio para Desinfecção do Efluente.**

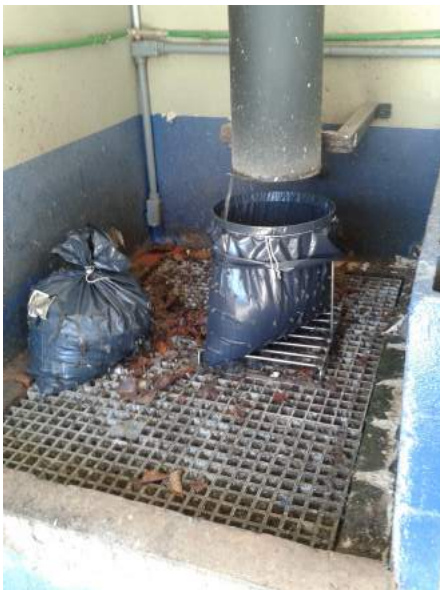
**Imagem (6)**

**Deposição de Sólidos Grosseiros Removidos do Esgoto.**

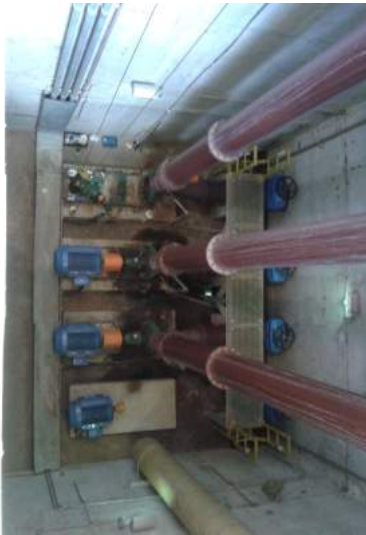
**Imagem (1)**

**Bombas da Estação Elevatória de Esgoto.**

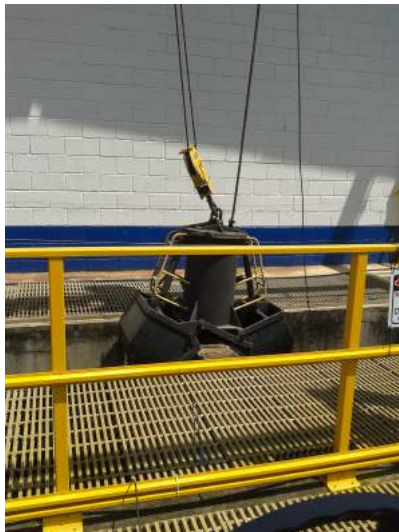
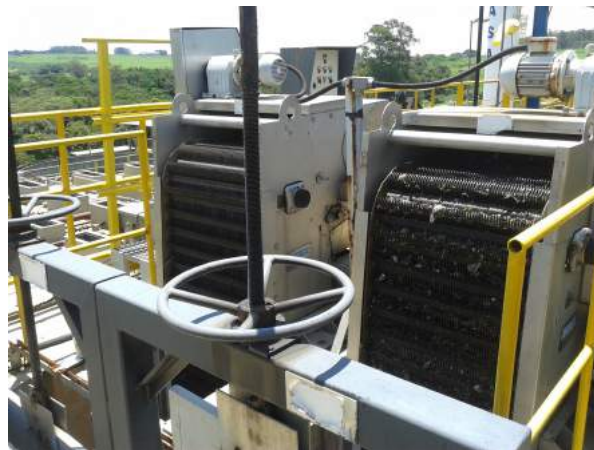
**Imagens (2) e (3)**

**Dispositivos de Retirada de Sólidos Grosseiros e Finos.**

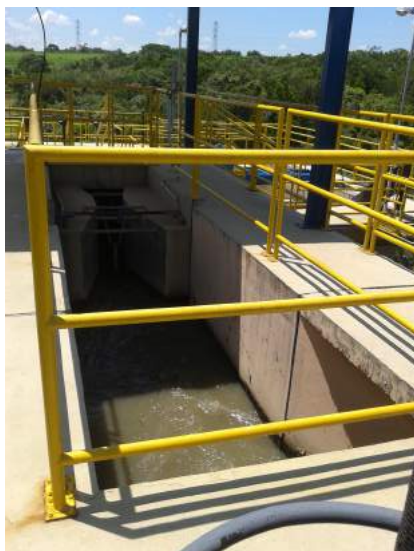
**Imagem (4)**

**Calha Parshall.**

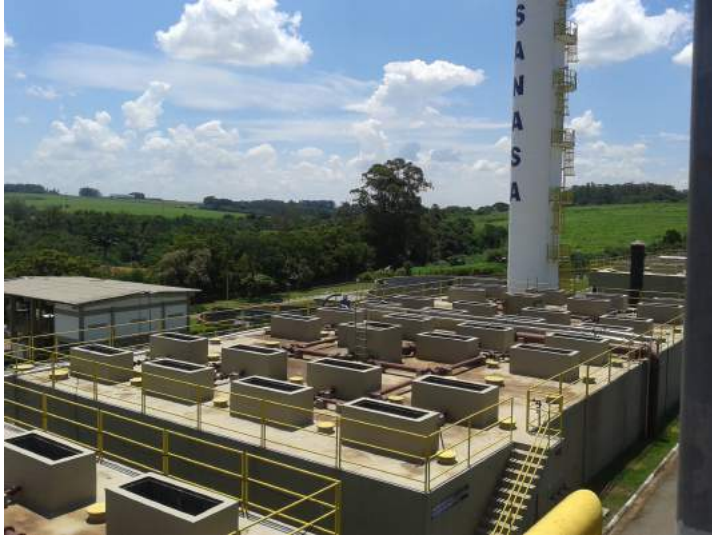
**Imagens (5) e (6)**

**Reatores Anaeróbios de Tratamento de Esgoto.**

**Informações complementares:** Dentre os 3 reatores anaeróbios, somente 2 estão em funcionamento.

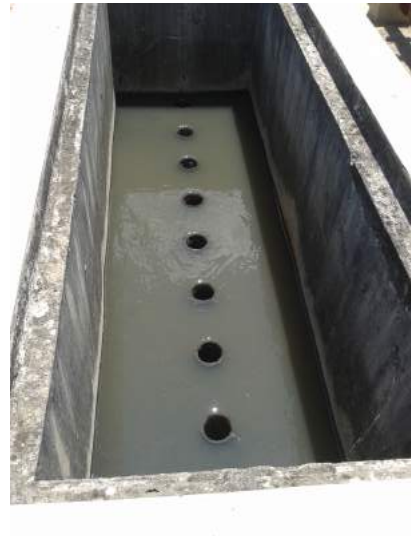
**Detalhe da Entrada do Esgoto no Reator Anaeróbio.**

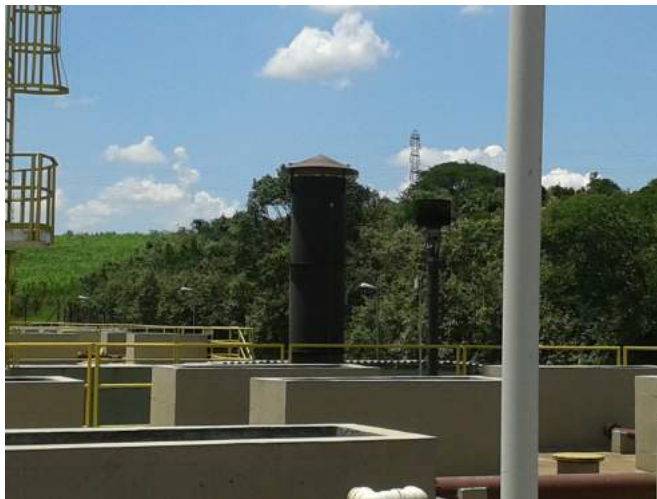
**Imagem (7)**

**Queima de Gases no Flare.**

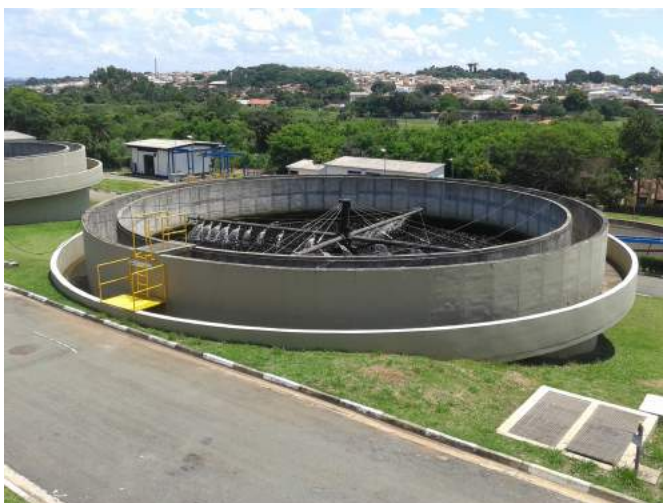
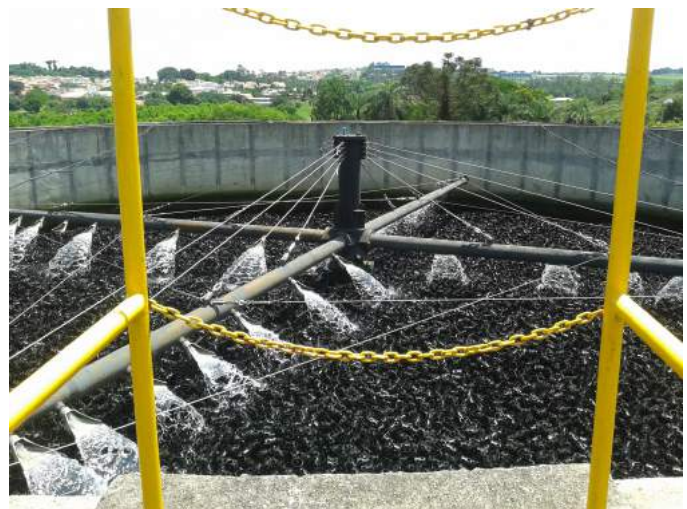
**Imagens (8) e (9)**

**Filtro Biológico em Funcionamento.**

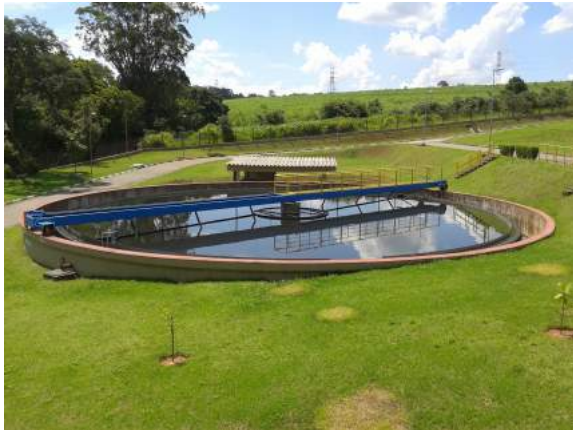
**Imagem (10)**

**Decantador Secundário.**

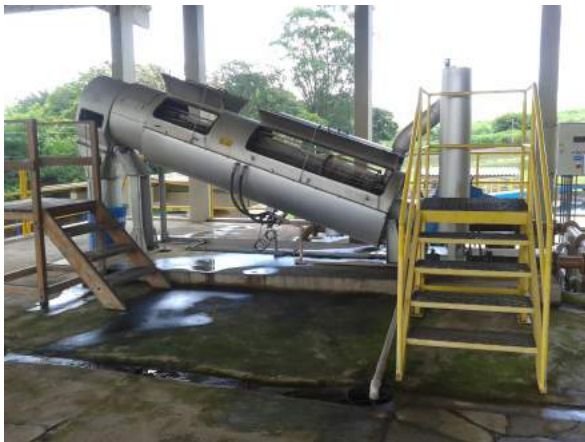
**Imagem (11)**

**Prensa Parafuso para Desidratação de Lodo.**

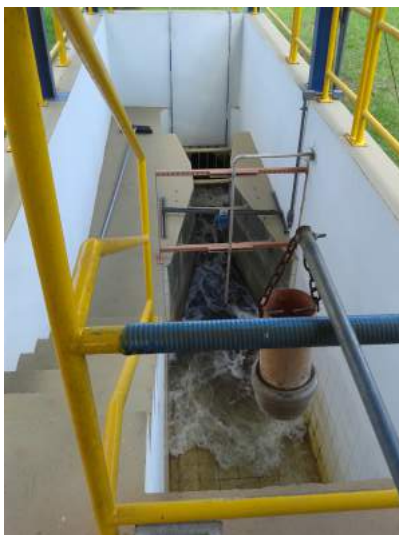
**Imagem (12)**

**Saída do Efluente Final.**

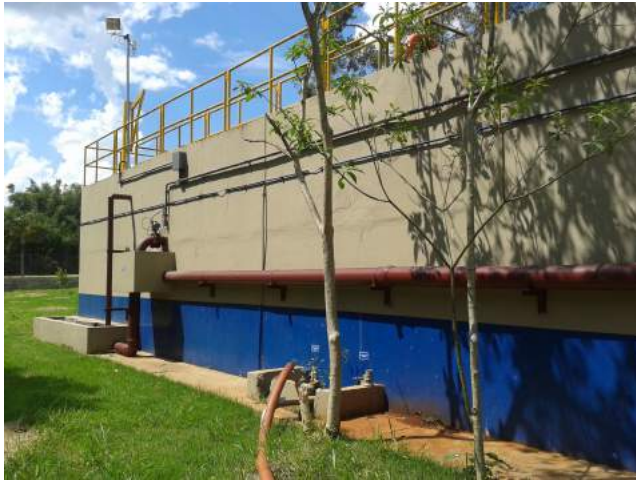
**Imagem (1)**

**Vista Geral da ETE Terras do Barão.**

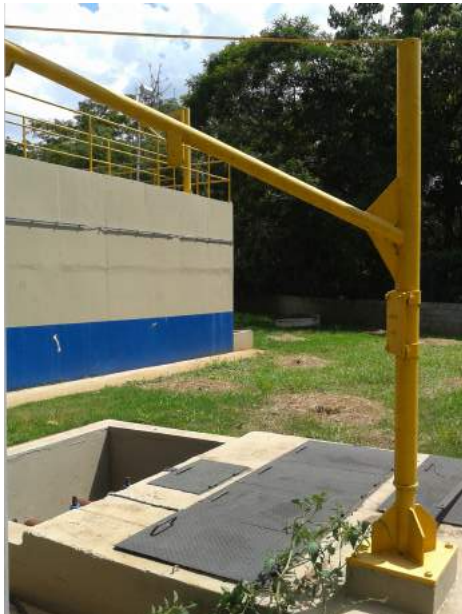
**Imagem (2)**

**Elevatória de Esgoto da ETE Terras do Barão.**

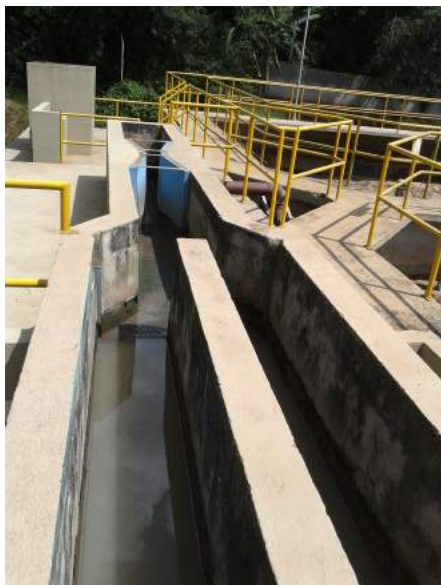
**Imagem (3)**

**Passagem do Esgoto pelas Caixas de Areia.**

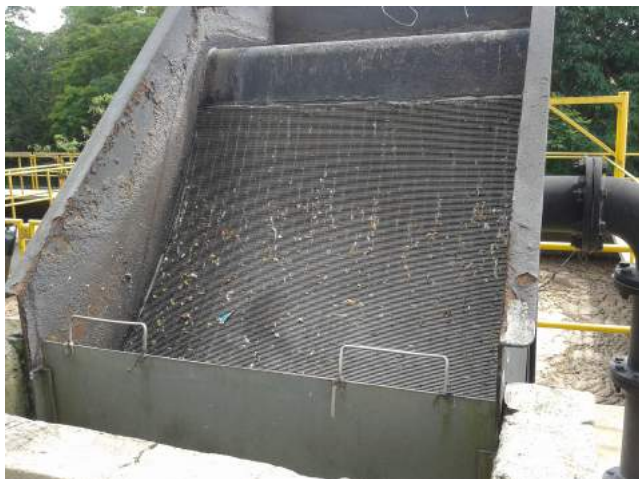
**Imagem (4)**

**Grade de Remoção de Sólidos Grosseiros.**

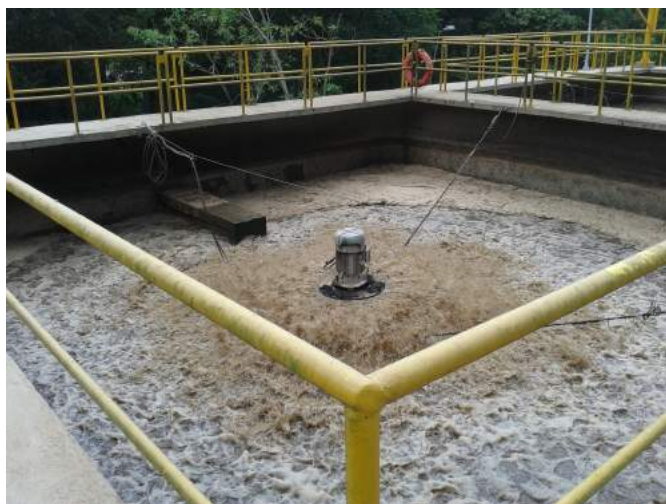
**Imagem (5)**

**Tanque de Aeração em Funcionamento.**
