# RELATÓRIO DE FISCALIZAÇÃO TÉCNICA DOS SISTEMAS DE ÁGUA E ESGOTO DO MUNICÍPIO DE

# **Capivari**

PRESTADOR: SAAE – SERVIÇO AUTÔNOMO DE ÁGUA E ESGOTO

Relatório R4 – Não Conformidades

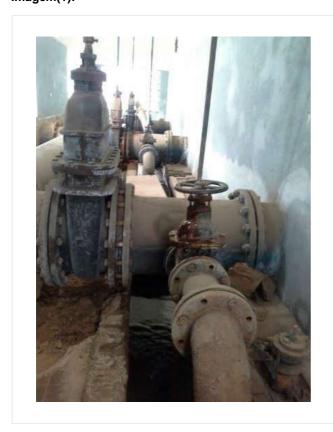
#### Imagem(1):

Descrição(1):Registros de descarga de fundo dos decantadores e floculador com vazamentos

✓ Existência de vazamentos aparentes (Art. 2º da Lei Federal 11.445/2007). Prazo: Imediato

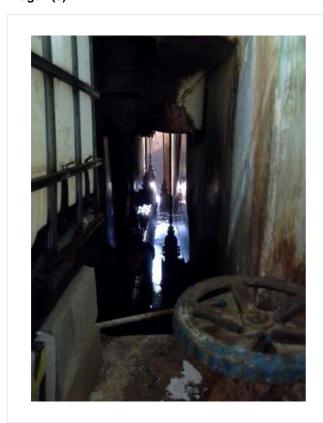
#### Imagem(3):

Descrição(3): Vazamento no canal de concreto de interligação entre os decantadores e os filtros

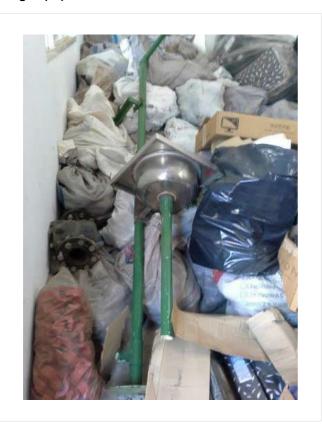
#### Imagem(14):

Descrição (14): Chuveiro e lava olhos de emergência no almoxarifado a ser instalado no laboratório

√ Ausência de chuveiros de emergência no laboratório (Art. 5.21.4 da NBR 12216/1992 e Art. 5.18.3 da NBR 13035/1993). Prazo: Imediato

**Informações complementares:** Chuveiro comprado mas não instalado. Falta a colocação de guarda corpo e grade de piso da passarela sobre o canal de entrada de água bruta, as quais também estão compradas e não instaladas. O manancial que abastece a ETA1, por gravidade, é o Ribeirão da Forquilha. A ETA1 está em processo contínuo de reforma do prédio antigo, tendo sido trocado o revestimento do piso por um piso cerâmico antiderrapante para o trânsito mais seguro dos operadores, alem da instalação de grande extesão de grades guarda -corpos no entorno dos tanques do processo de tratamento de água.

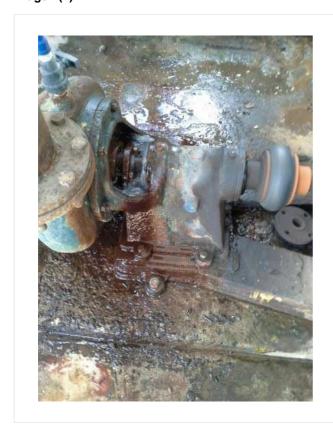
#### Imagem(1):

Descrição(1): Detalhe do vazamento de água na gaxeta da bomba

✓ Existência de vazamentos aparentes (Art. 2º da Lei Federal 11.445/2007). Prazo: Imediato

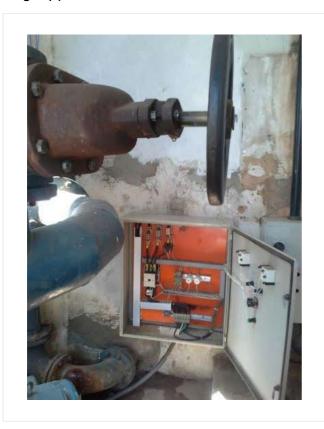
# Imagem(2):

**Descrição(2):** Detalhe do vazamento do registro no barrilete de recalque e vista do painel de comando elétrico dos conjuntos moto-bombas

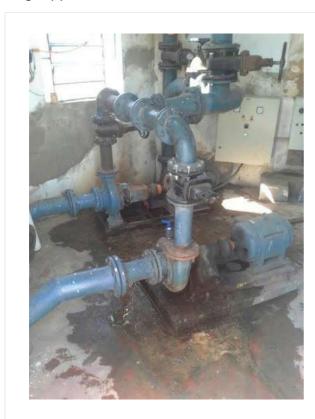
## Imagem(3):

Descrição(3): Conjuntos moto-bombas e detalhe da drenagem inadequada

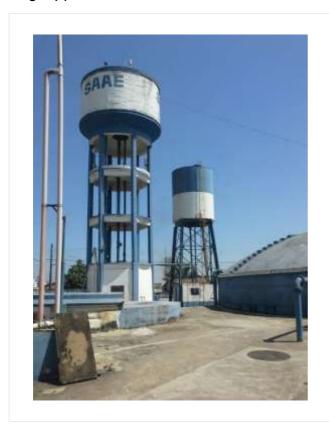
#### Imagem(2):

**Descrição(2):** Reservatório Elevado em Aço, e a esquerda na foto Reservatório elevado em Concreto mais antigo com para-raio. Ambos Reservatórios não possuem sinalização noturna.

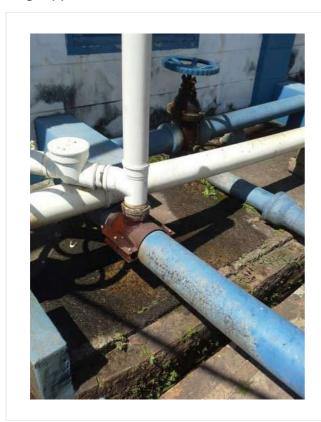
#### Imagem(3):

Descrição(3):Outra vista do barrilete anterior, detalhando os vazamentos na interligação e no registro.

√ Existência de vazamentos aparentes nas instalações (Art. 2º da Lei Federal 11.445/2007). Prazo: Imediato

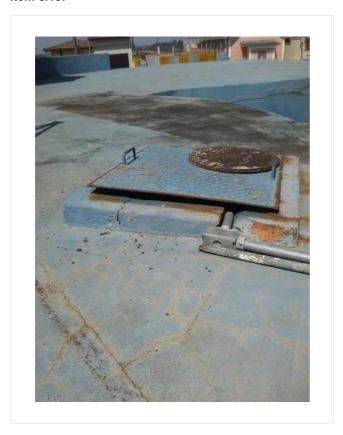
#### Item 6.10:

✓ O reservatório sem tampas de inspeção em boas condições (Art. 5.13 da NBR 12217/1994).
 Prazo: Imediato

Sugere-se a adequação da vedação da tampa de inspeção em aço do reservatório semi-enterrado circular para não permitir a entrada de insetos e animais. Além dessa, sugere-se uma adaptação de um tubo de ventilação com tela de proteção na tampa de inspeção do reservatório.

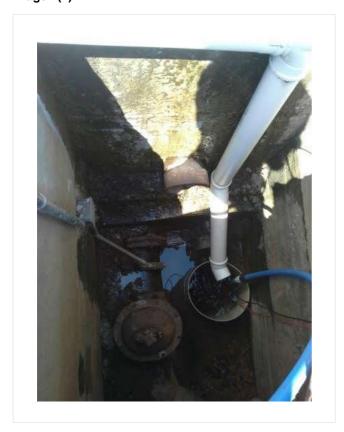
#### Imagem(1):

Descrição(1): Poço do registro de descarga de fundo e sucção da água de drenagem dos vazamentos de água do reservatório.

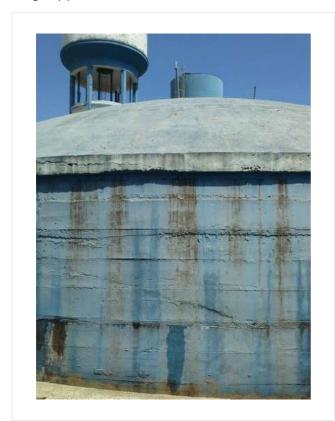
Descrição(3): Vista do Reservatório e detalhe de vazamento na estrutura.

✓ Existência de vazamentos aparentes nas instalações (Art. 2º da Lei Federal 11.445/2007). Prazo: Imediato

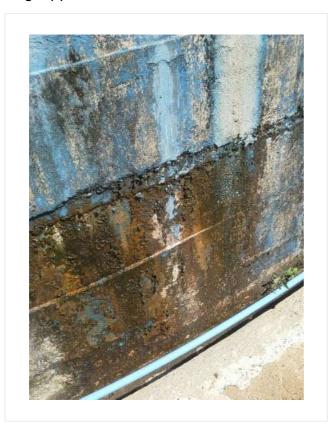
## Imagem(4):

Descrição(4): Detalhe de um ponto de vazamento que é drenado pela canaleta ao redor do reservatório todo até o poço de sucção Imagem(5):

Informações complementares: O recurso adotado pelo SAAE para contornar o problema generalizado dos vazamentos no entorno de todo o Reservatório Apoiado de concreto foi a de construir uma canaleta em sua volta e por ela conduzir a água percolada nas paredes a um poço de sucção, onde é bombeada até um sistema de drenagem local, ilustrando que o vazamento é insignificante quando comparado às dificuldades operacionais e o alto custo na realização dos reparos de impermeabilização para estanqueidade, ressaltando que o reservatório é antigo.

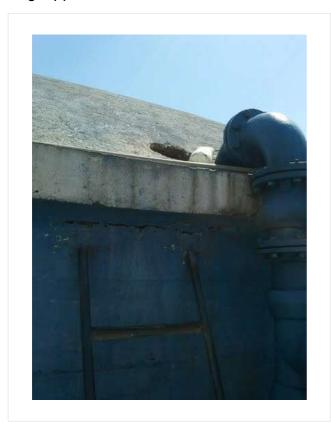
#### Imagem(6):

**Descrição(6):** Detalhe de Orificio aberto na cobertura, sem proteção **Imagem(7):**
