**RELATÓRIO DE FISCALIZAÇÃO TÉCNICA DOS SISTEMAS DE ÁGUA E
ESGOTO DO MUNICÍPIO DE
CERQUILHO**

PRESTADOR: SERVIÇO AUTÔNOMO DE ÁGUA E ESGOTO DE CERQUILHO - SAAEC

Relatório R4 – Não Conformidades

Americana, Outubro de 2015.

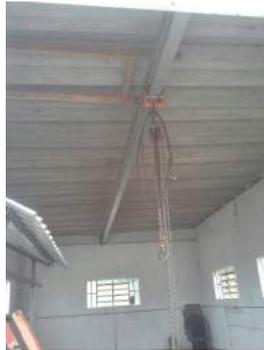
Imagem(4)

Descrição(4): Monovia para sacar os conjuntos moto-bombas da casa de máquinas da captação superficial, a qual está sendo expandida para fora da edificação, para facilitar a carga e a descarga dos conjuntos moto-bombas em manutenção diretamente nos caminhões de transporte.

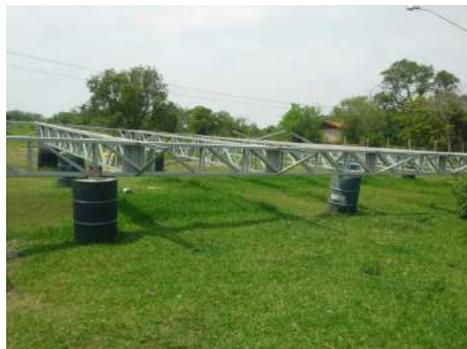
Imagem(6)

Descrição(6): Estrutura metálica do novo telhado com telhas metálicas com isolamento térmico para amenizar as temperaturas no interior da casa de máquinas da captação superficial, beneficiando o funcionamento de todos os equipamentos mecânicos e principalmente os elétricos.

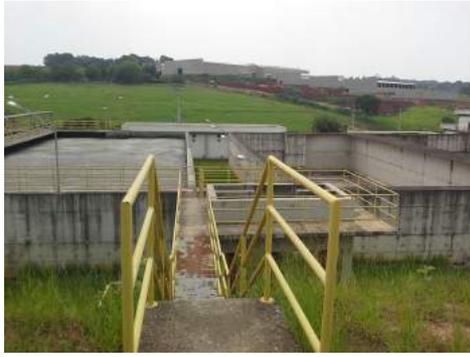
Imagem(3)

Descrição(3): Tanque de aeração prolongada em funcionamento com muita espuma na superfície recobrendo toda área do mesmo.

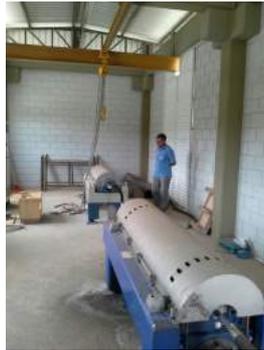
Imagem(9)

Descrição(8): Conjuntos de Centrífugas desaguadoras de lodo da ETE Capuava sendo que uma delas foi recentemente instalada visando a melhoria do tratamento.

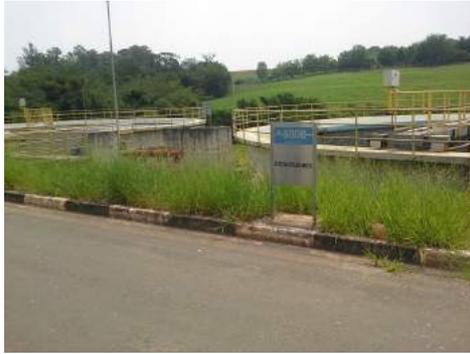
Imagem(11)

Descrição(11): Vista geral dos dois decantadores da ETE Capuava, ressaltando que um estava paralisada as operações e continha muito lodo decantado e solidificado dentro, aguardando a sua retirada e destinação final aos aterros sanitários licenciados pela CETESB.

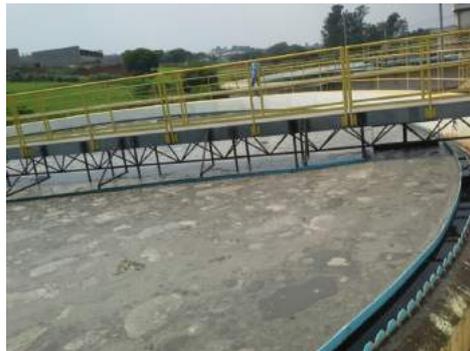
Imagem(12)

Descrição(12): Único Decantador em operação apresentando uma densa espuma em toda a sua superfície indicando um funcionamento precário, com muitos sólidos em suspensão.

Informações complementares: A ETE Capuava permanece sem o CADRI e aparentemente apresenta problemas operacionais, comprometendo as metas de eficiência definidas em projeto. No entanto, o SAAEC nos informou que, existe um TAC com a CETESB para promover adequações no processo de tratamento e refazer o emissário de lançamento do efluente tratado, que está rompido e que já existe projeto e recursos financeiros para realizá -los, restando ainda a autorização de uma servidão de passagem da reconstituição da tubulação do emissário, sem a qual, não podem executar as obras e conseguir a aprovação da CETESB e o respectivo CADRI.
