**RELATÓRIO DE FISCALIZAÇÃO TÉCNICA DO SISTEMA DE  
ABASTECIMENTO DE ÁGUA DO MUNICÍPIO DE  
CORDEIRÓPOLIS**

**PRESTADOR: SAAE – SERVIÇO AUTÔNOMO DE ÁGUA E ESGOTO DE  
CORDEIRÓPOLIS**

**Relatório R4 – Continuação Diagnóstico e Não Conformidades**

**Americana, julho de 2015**

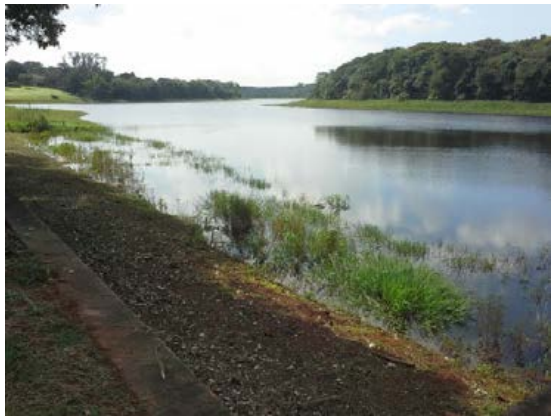
**Imagem(5):**

**Descrição(5):** Represa cascalho

**Informações complementares:** Praticamente fora operação devido nível da represa .

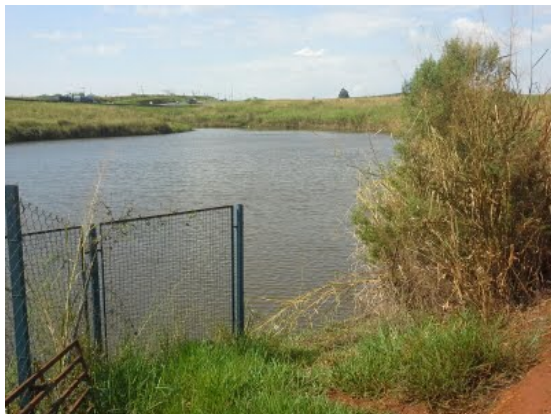
**Item 3.1:**

- ✓ A área não está devidamente cercada (Art. 2º da Lei Federal 11.445/2007). Prazo: Em até 180 dias

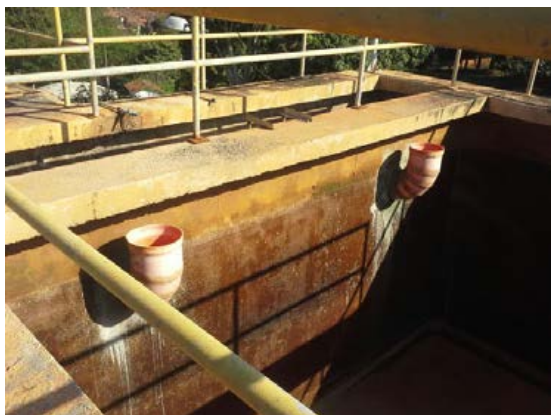
**Imagem(4):**

**Descrição(4):** Mudança tubulação saída decantador

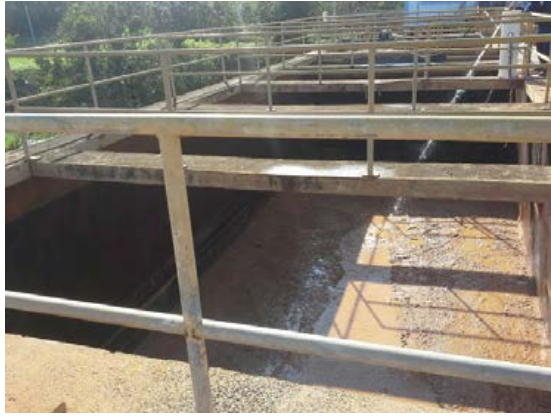
**Imagem(5):**

**Descrição(5):** Limpeza do decantador

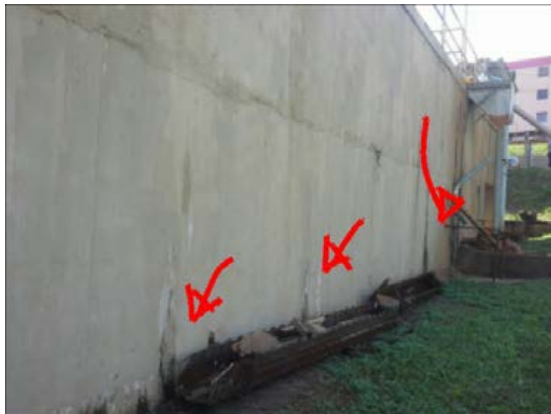
**Imagem(17):**

**Descrição(20):** Detalhe de fissuras na ETA

Fazer reparo das pequenas fissuras na estrutura da ETA

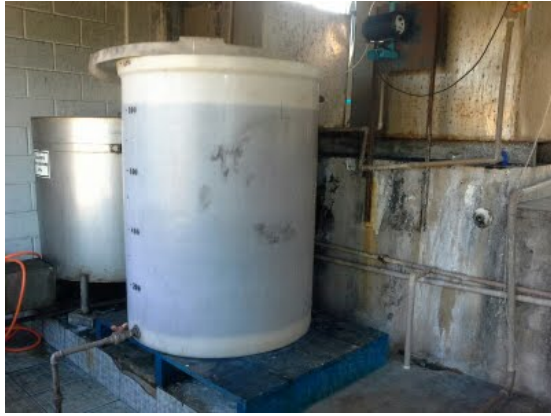
**Item 5.11:**

- ✓ Estocagem inadequada de produtos químicos (Art. 5.15 da NBR 12216/1992). Prazo: Em até 180 dias

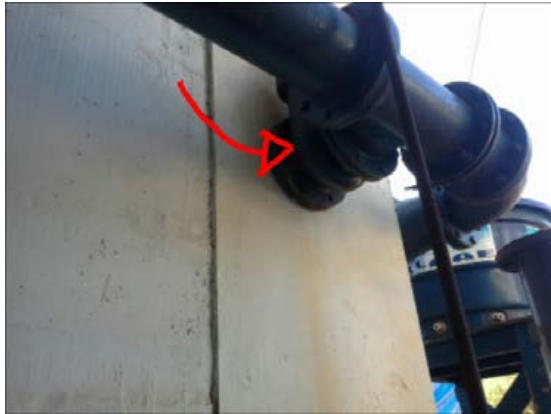
**Item 5.13:**

- ✓ Existência de vazamentos aparentes (Art. 2º da Lei Federal 11.445/2007). Prazo: Imediato

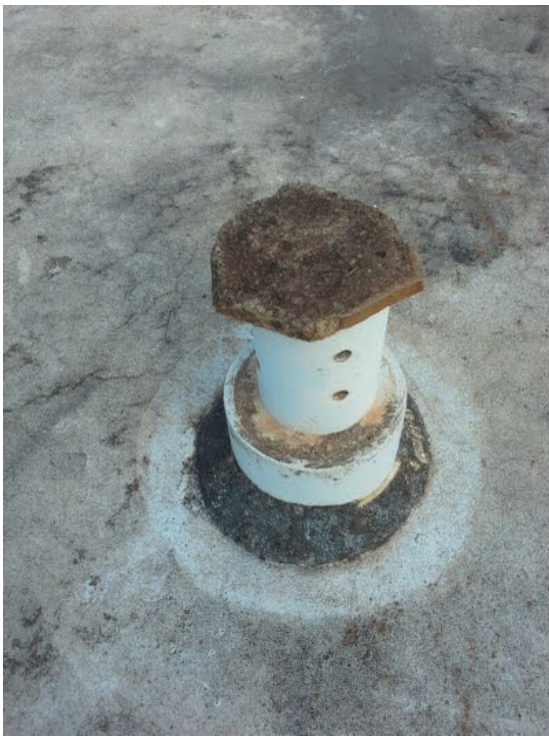
**Imagem(4):**

**Descrição(4):** Detalhe "respiro " ( retirar essa "estrutura" e colocar tela de proteção )

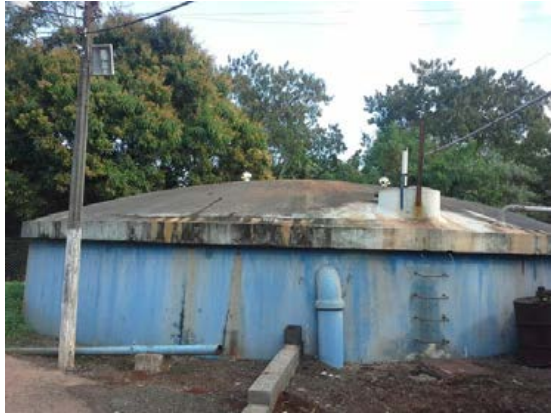
**Imagem(5):**

**Descrição(5):** Reservatório 3

**Informações complementares:** As tampas inspeção estavam abertas no momento da inspeção deve-se manter as tampas fechadas  
Impermeabilização das fissuras existentes no reservatório 3 (imagem 5)

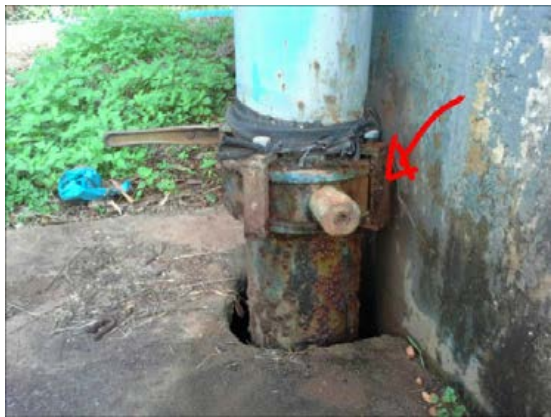
**Item 6.3:**

- ✓ Existência de vazamentos aparentes nas instalações (Art. 2º da Lei Federal 11.445/2007). Prazo: Imediato

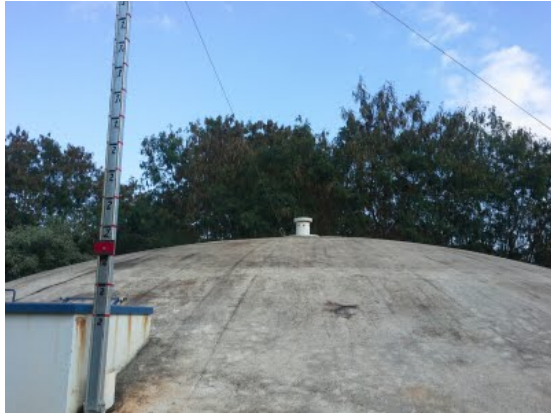
**Item 6.9:**

- ✓ Inexistência de telas de proteção contra entrada de insetos e pequenos animais nas tubulações de ventilação (Art. 5.14 da NBR 12217/1994). Prazo: Imediato

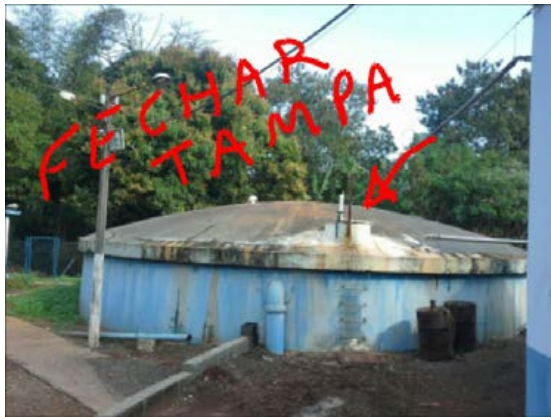
**Item 6.10:**

- ✓ O reservatório sem tampas de inspeção em boas condições (Art. 5.13 da NBR 12217/1994). Prazo: Imediato

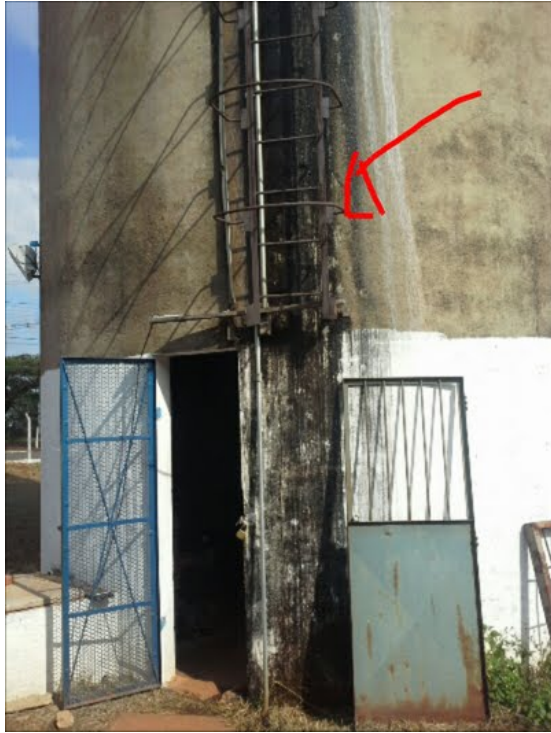
**Item 6.3:**

- ✓ Existência de vazamentos aparentes nas instalações (Art. 2º da Lei Federal 11.445/2007). Prazo: Imediato
