**RELATÓRIO DE FISCALIZAÇÃO TÉCNICA DOS SISTEMAS DE ÁGUA E
ESGOTO DO MUNICÍPIO DE
CORUMBATAÍ**

PRESTADOR: PREFEITURA MUNICIPAL DE CORUMBATAÍ

Relatório R4 – Não Conformidades

Americana, julho de 2016

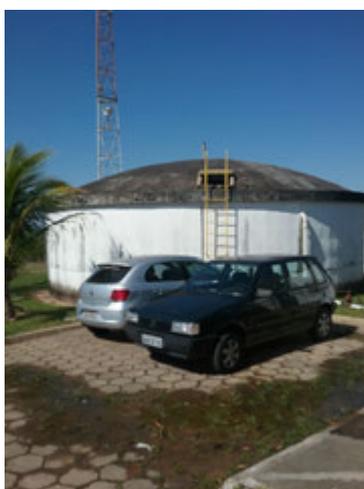
Imagens(1)

6.4	Inexistência de escada de acesso ao reservatório em boas condições de uso	Em até 180 dias	RESOLVIDA	Conforme imagem (1).
	6.5	Inexistência de guarda corpo na laje de cobertura	Em até 180 dias	CANCELADA	Conforme nivelamento das NC

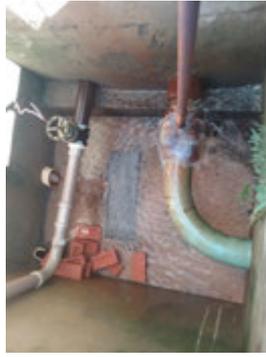
Item 6.3

5.17	Não realização do controle de parâmetros mínimos do processo (Alumínio, Cloros Residual Livre e Total, Coagulação, Cor, Fluoreto, pH e Turbidez)	Em até 180 dias	RESOLVIDA	Não faz alumínio e coagulação porque não utiliza o processo.
Reservatório Circular junto ETA	6.3	Existência de vazamentos aparentes	Imediato	NOVA	Conforme imagem

Item 6.3: Existência de vazamentos aparentes nas instalações (Art. 2º da Lei Federal 11.445/2007).

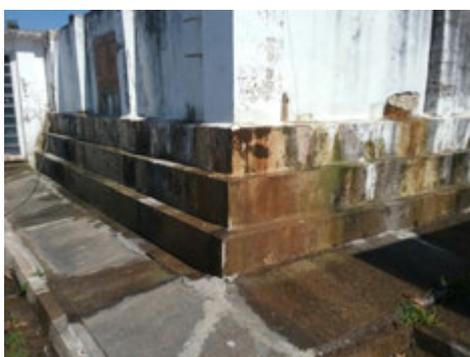
Imagens(1)

6.9	Inexistência de telas de proteção contra entrada de insetos e pequenos animais nas tubulações de ventilação	Imediato	VENCIDA	-
	6.11	Reservatório sem medidor de nível	Em até 180 dias	VENCIDA	Ver recomendações**
Reservatório alvenaria junto ETA	6.3	Existência de vazamentos aparentes	Imediato	VENCIDA	Conforme imagens (1) a (7)

Item 6.3: Existência de vazamentos aparentes nas instalações (Art. 2º da Lei Federal 11.445/2007).

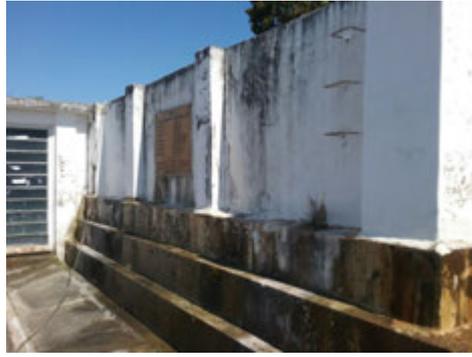
Imagens(3)

6.4	Inexistência de escada de acesso ao reservatório em boas condições de uso	Em até 180 dias	VENCIDA	Conforme imagem (3)
	6.10	O reservatório sem tampas de inspeção em boas condições	Imediato	VENCIDA	Conforme imagem (2)

Item 6.4: Existência de locais sem guarda-corpos ou escadas em situação inadequada (Art. 5.16 da NBR 12217/1994). Prazo: Em até 180 dias

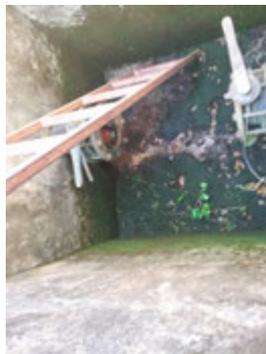
Imagem(3)

5.11	Estocagem inadequada de produtos químicos	Em até 180 dias	VENCIDA	-
	5.13	Existência de vazamentos aparentes	Imediato	VENCIDA	Conforme imagens (3), (13) e (14)

Item 5.13: Existência de vazamentos aparentes (Art. 2º da Lei Federal 11.445/2007). Prazo: Imediato
