**RELATÓRIO DE FISCALIZAÇÃO TÉCNICA DOS SISTEMAS DE ÁGUA E  
ESGOTO DO MUNICÍPIO DE  
COSMÓPOLIS**

**PRESTADOR: SECRETARIA MUNICIPAL DE SANEAMENTO BÁSICO DE COSMÓPOLIS**

**Relatório R4 – Não Conformidades**

**Americana, novembro de 2015**

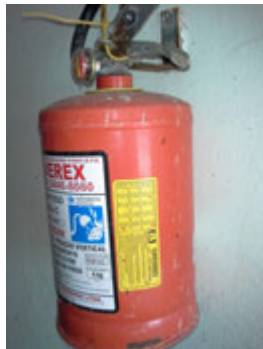
**Item 3.11**

**Item 3.11:** Extintor de incêndio com validade expirada (Art. 10.9 da NR 10 e Art. 23.1 da NR 23). Prazo: Imediato

| NÃO CONFORMIDADES – SISTEMA DE ABASTECIMENTO DE ÁGUA (SAA) | | | |
|---|---|---|---|
| | 3.11 | Extintor de incêndio com validade expirada | Imediato |

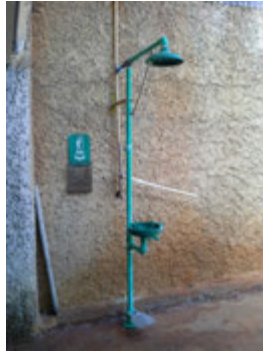
**Descrição(3):** Chuveiro de emergência

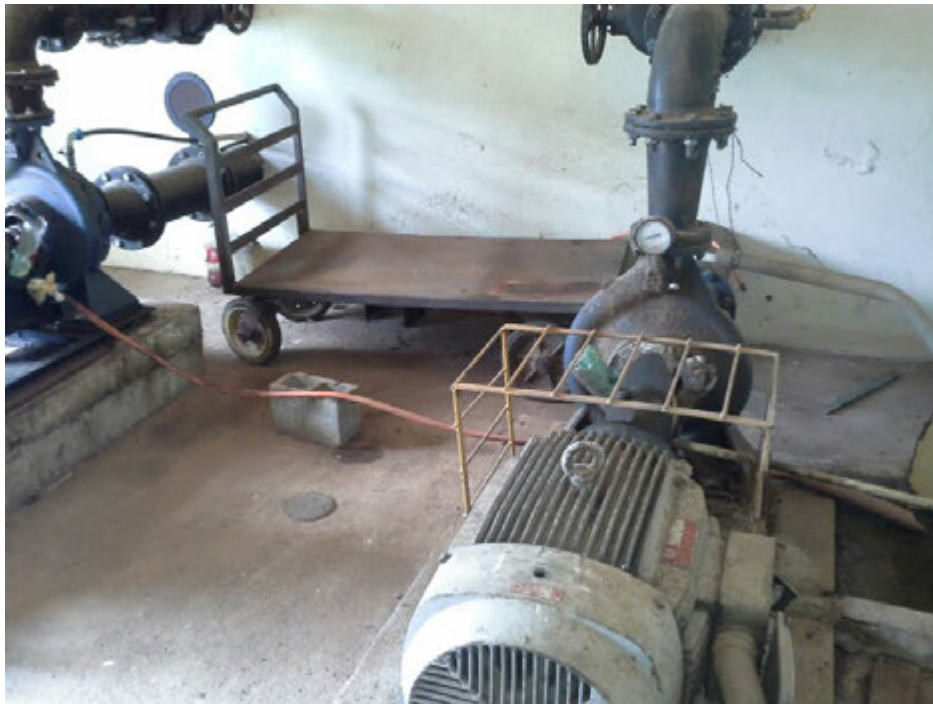
**Descrição(3):** Detalhe da drenagem da água de lubrificação de gaxetas

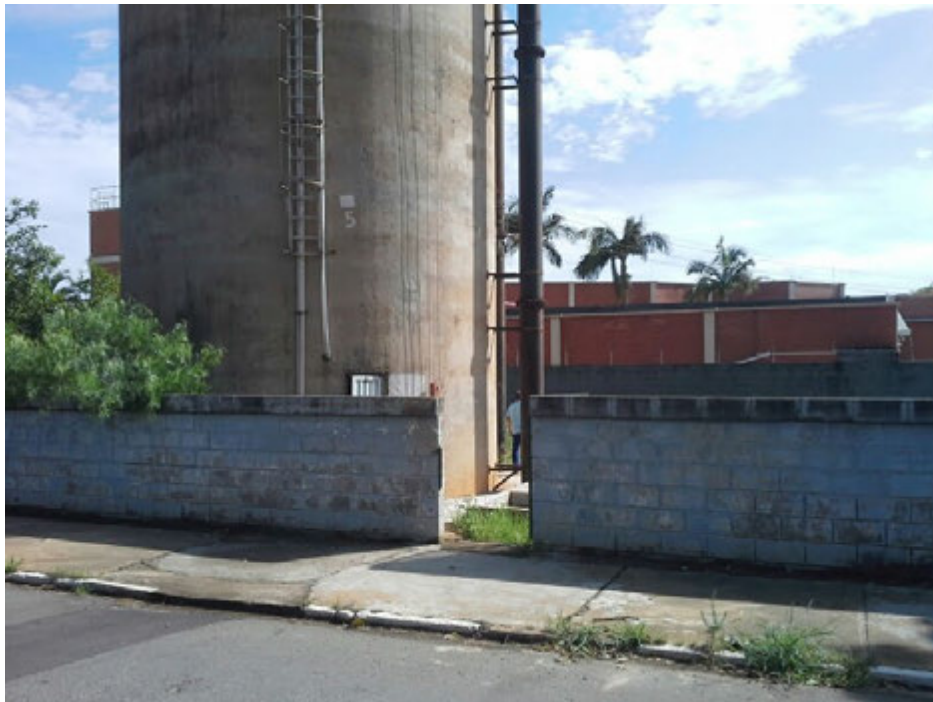
**Item 6.2:** Ausência de identificação da área (Art. 2º da Lei Federal 11.445/2007). Prazo: Em até 180 dias  
**Item 6.2**

| NÃO CONFORMIDADES – SISTEMA DE ABASTECIMENTO DE ÁGUA (SAA) | | | |
|---|---|---|---|
| Reservatório 30 de Novembro | 6.2 | Ausência de identificação da área | Em até 180 dias |

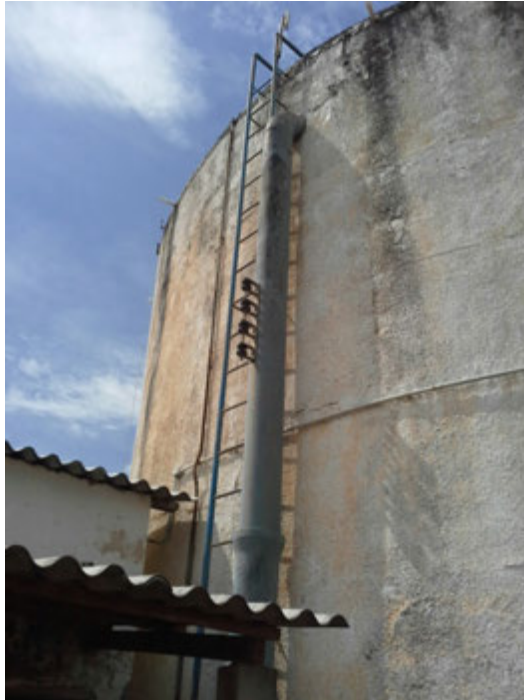
**Item 6.6**

**Item 6.6:** Inexistência de guarda-corpo de proteção na escada externa dos reservatórios elevados (Art. 5.16.6 da NBR 12217/1994). Prazo: Em até 180 dias

| NÃO CONFORMIDADES – SISTEMA DE ABASTECIMENTO DE ÁGUA (SAA) | | | |
|---|---|---|---|
| Reservatório Santo Rizzo I | 6.6 | Inexistência de guarda-corpo de proteção na escada externa dos reservatórios elevados | Em até 180 dias |

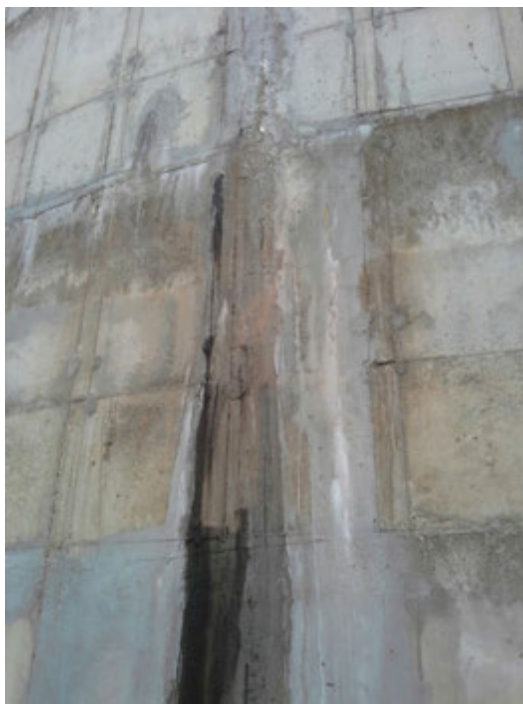
**Item 6.3**

**Item 6.3:** Existência de vazamentos aparentes nas instalações (Art. 2º da Lei Federal 11.445/2007).  
Prazo: Imediato

| NÃO CONFORMIDADES – SISTEMA DE ABASTECIMENTO DE ÁGUA (SAA) | | | |
|---|---|---|---|
| Reservatório Santo Rizzo II | 6.3 | Existência de vazamentos aparentes | Imediato |

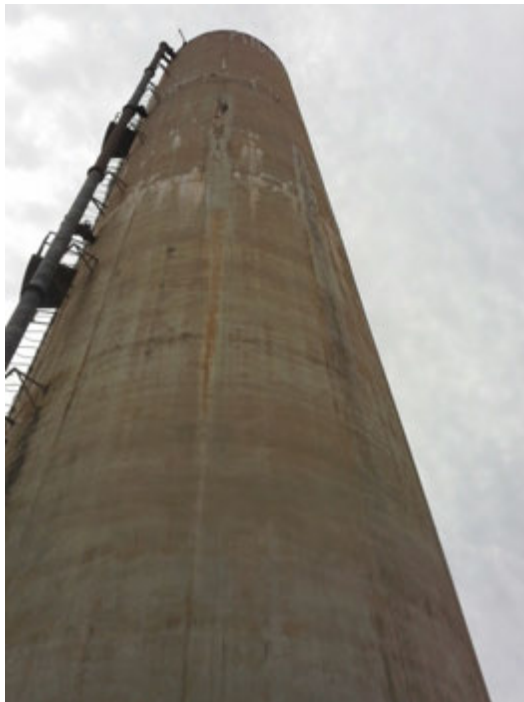
**Item 6.3**

**Item 6.3:** Existência de vazamentos aparentes nas instalações (Art. 2º da Lei Federal 11.445/2007).  
Prazo: Imediato
