**RELATÓRIO DE FISCALIZAÇÃO TÉCNICA DOS SISTEMAS DE ÁGUA E
ESGOTO DO MUNICÍPIO DE
INDAIATUBA**

PRESTADOR: SERVIÇO AUTÔNOMO DE ÁGUA E ESGOTOS DE INDAIATUBA - SAAE

Relatório R4 – Continuação do Diagnóstico e Não Conformidades

Americana, julho de 2016

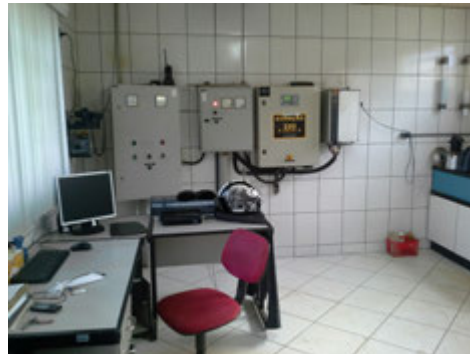
Imagem(5)

Descrição(5): Painéis Elétricos de Comando dos conjuntos motobombas da captação superficial e do poço tubular profundo desativado no momento

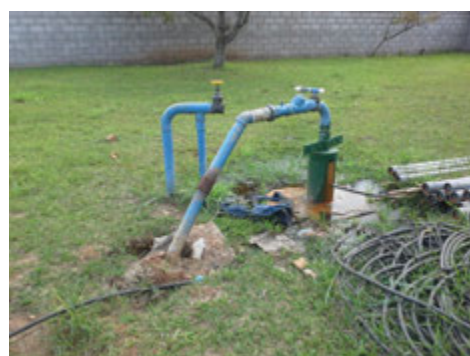
Imagem(7)

Descrição(7):Poço Artesiano não utilizado atualmente na ETA - 4

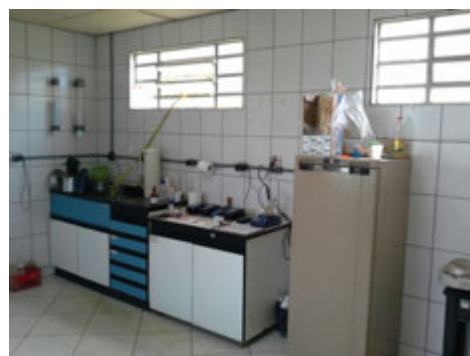
Imagem(7)

Descrição(7): Laboratório de análises químicas para monitoramento da água tratada dos parâmetros mínimos de 2 em 2 horas da ETA 4

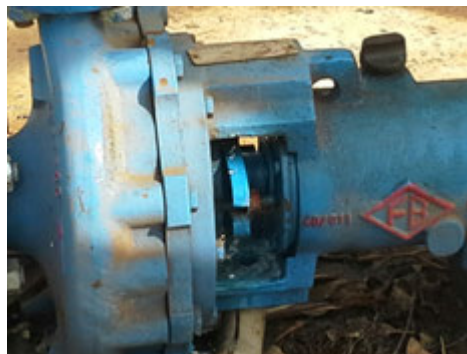
Imagem(6)

Descrição(6): Água de lubrificação da gaxeta espalhada pelo piso sem a adequada condução da mesma a uma drenagem longe da base do Reservatório

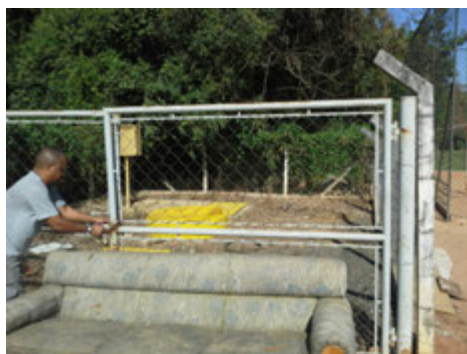
Descrição(5): Fachada da EEE - Caminho da Luz com obstrução de bens inservíveis deixados no portão de acesso pela comunidade local

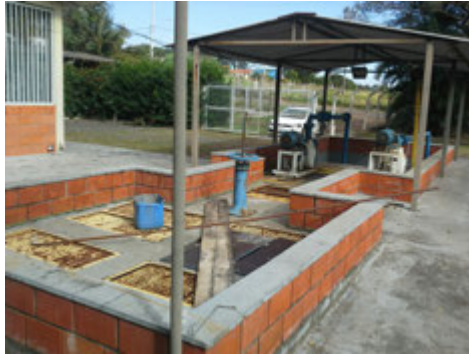
Imagem(7)

Descrição(7): Caixa de inspeção com entrada do esgoto bruto com tampas em grelhas metálicas que necessitam manutenção pela ferrugem

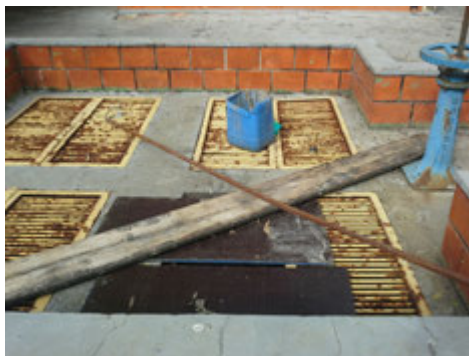
Imagem(8)

Descrição(8): Vista em detalhe das grelhas danificadas pela ferrugem
