**RELATÓRIO DE FISCALIZAÇÃO TÉCNICA DOS SISTEMAS DE ÁGUA E  
ESGOTO DO MUNICÍPIO DE  
IPEÚNA**

**PRESTADOR: SECRETARIA MUNICIPAL DE PROJETOS E OBRAS, SERVIÇOS PÚBLICOS  
E SANEAMENTO BÁSICO.**

**Relatório R4 – Não Conformidades**

**Americana, Agosto de 2015.**

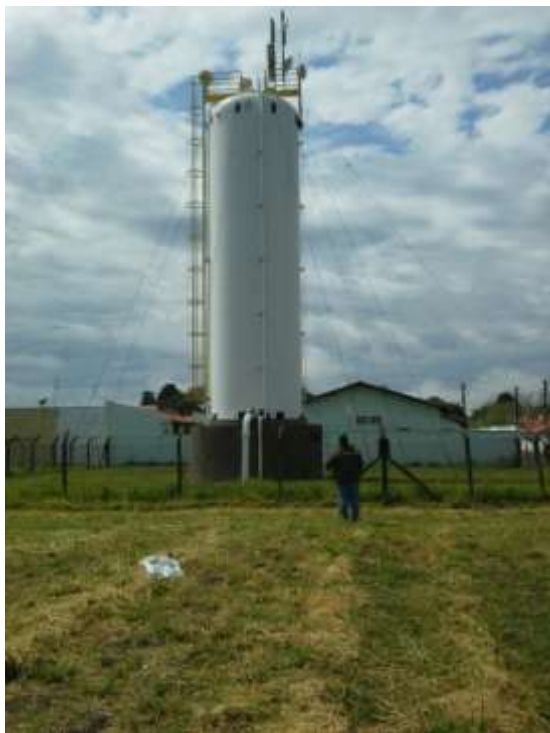
**Imagem(1):**

**Descrição(1):** Vista geral do Reserv. de fibra, completo em equipamentos

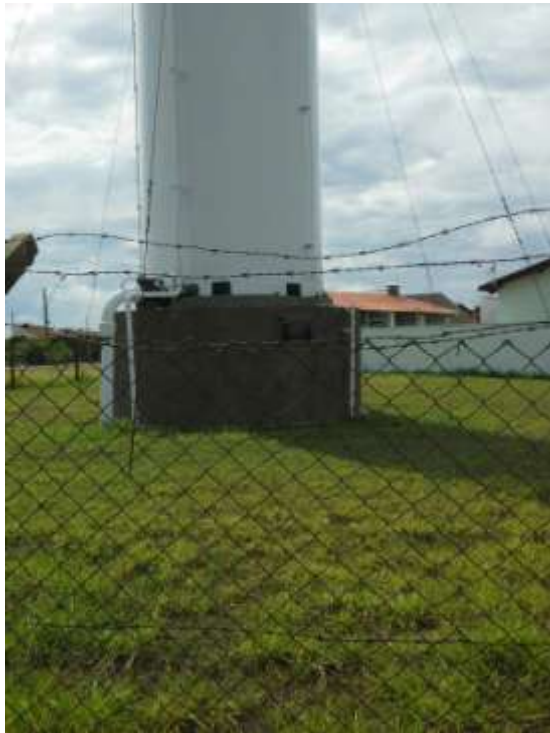
**Imagem(2):**

**Descrição(2):** Reservatorio recentemente realizada manutenção e pintura

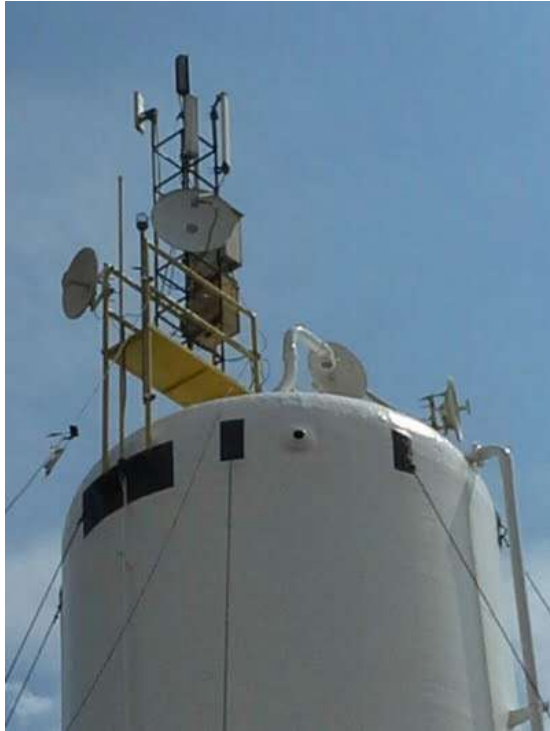
**Imagem(4):**

**Descrição(4):** Tubo de ventilação, pára-raios e sinalizador noturno

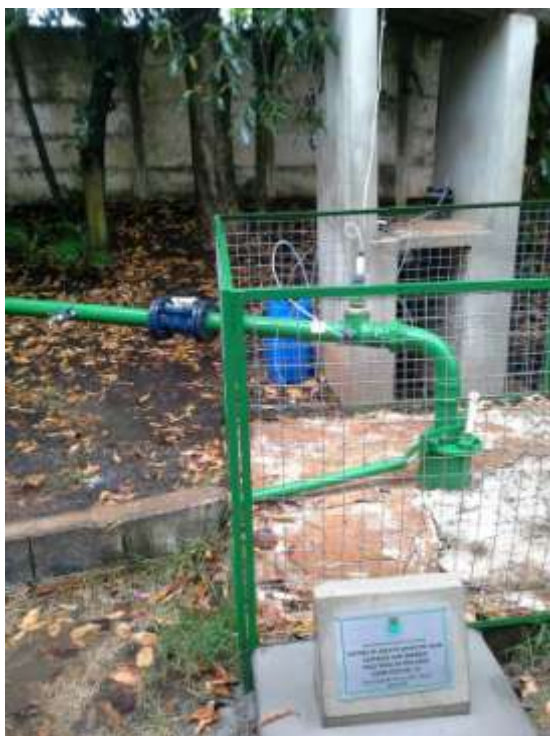
**Imagem(1):**

**Descrição(1):** Vista geral do poço 01 com os equipamentos completos

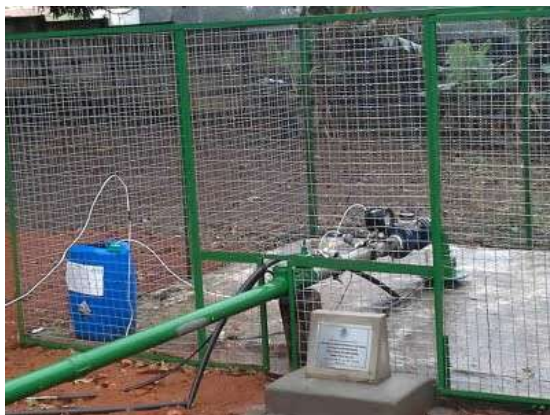
**Imagem(1):**

**Descrição(1):** Vista geral do poço 02 com os equipamentos completos

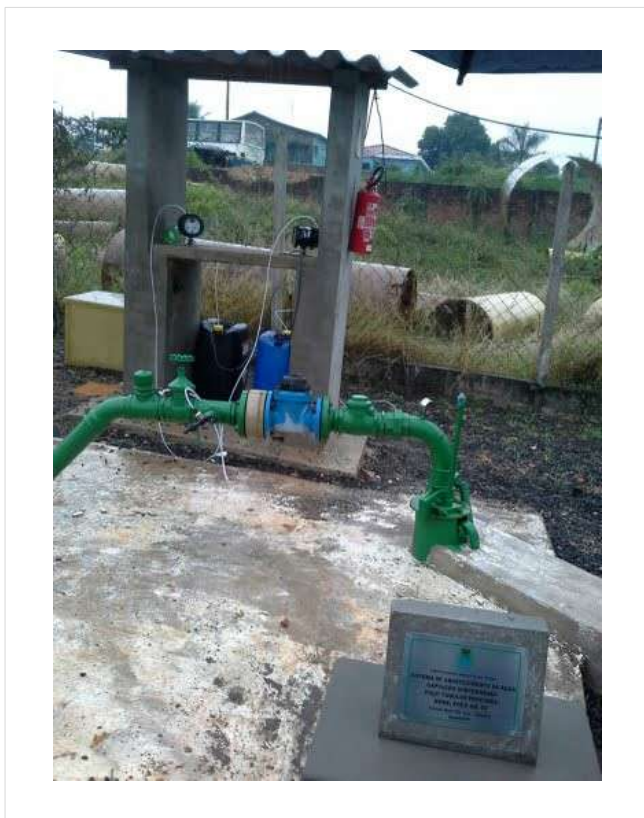
**Imagem(1):**

**Descrição(1):** Vista gral do poço 03 - Garagem com todos equipamentos

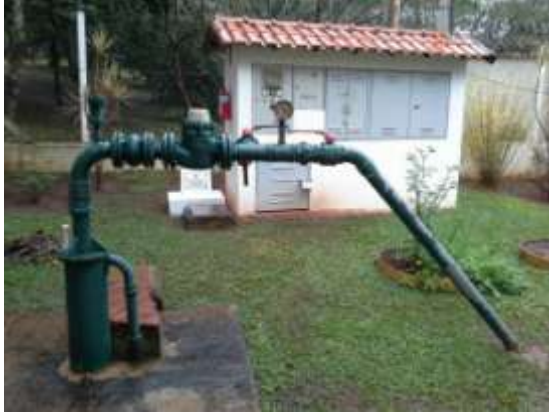
**Imagem(1):**

**Descrição(1):** Vista geral do poço 04, com todos equipamentos completos exceto dosadores de cloro e flúor

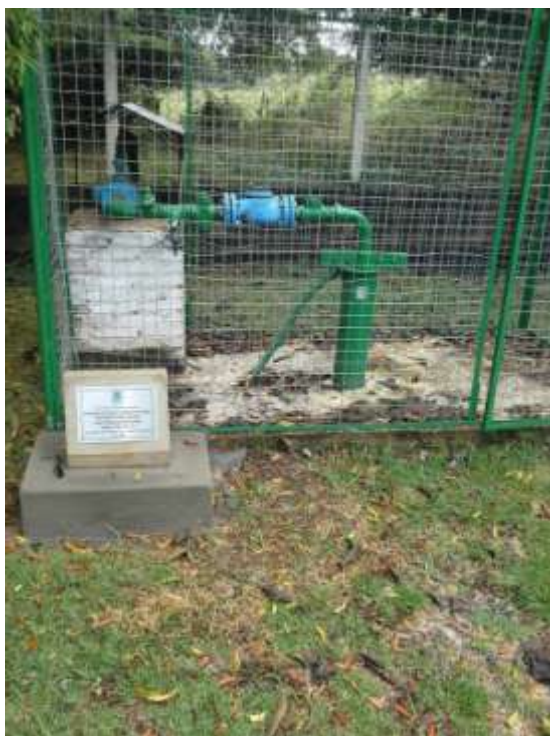
**Imagem(1):**

**Descrição(1):** Vista geral do poço 05, com todos equipamentos completos exceto dosadores de cloro e flúor

**Informações complementares:** Ausência de dosador de flúor e cloro se deve a mistura da água desse poço no reservatório de água tratada da rua Araripe Custódio da Fonseca, onde ocorre a mistura com a água do poço 6, que é tratada somente com cloro.

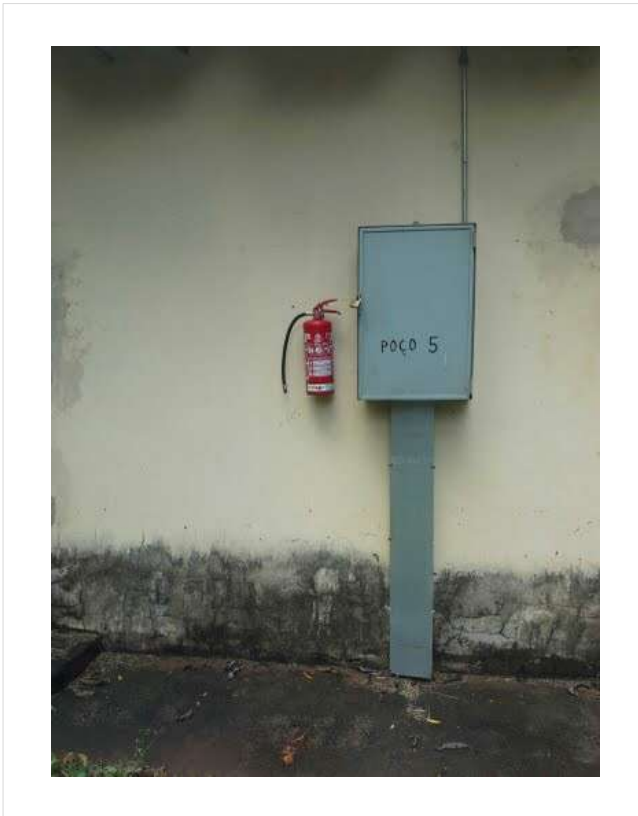
**Imagem(2):**

**Descrição(2):** Painel elétrico da bomba e extintor de incêndio

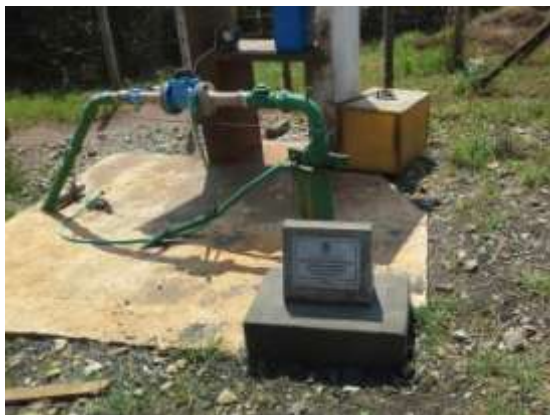
**Imagem(1):**

**Descrição(1):** Vista geral do poço 06 com dosador de cloro, sem dosador de flúor.

Porém recomenda-se a colocação de dosador de flúor pois a água captada deste vai diretamente para a rede de distribuição do abastecimento público.

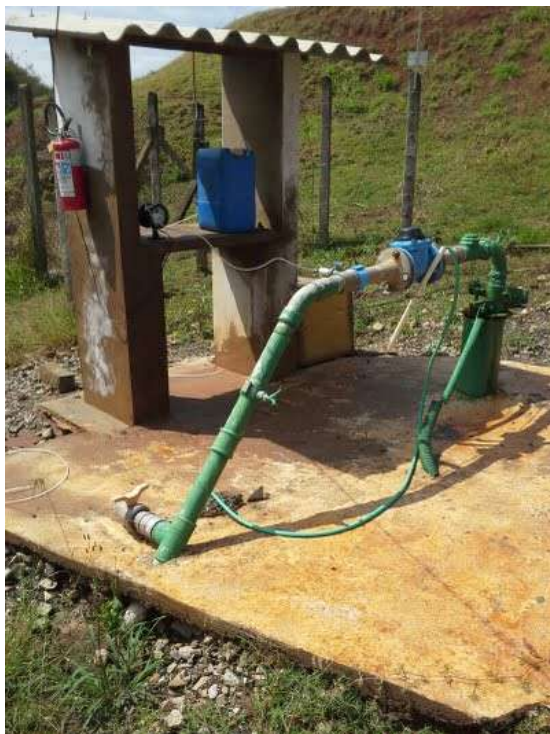
**Imagem(3):**

**Descrição(3):** Vista geral do poço 06, completo de equipamentos exceto dosador de flúor.

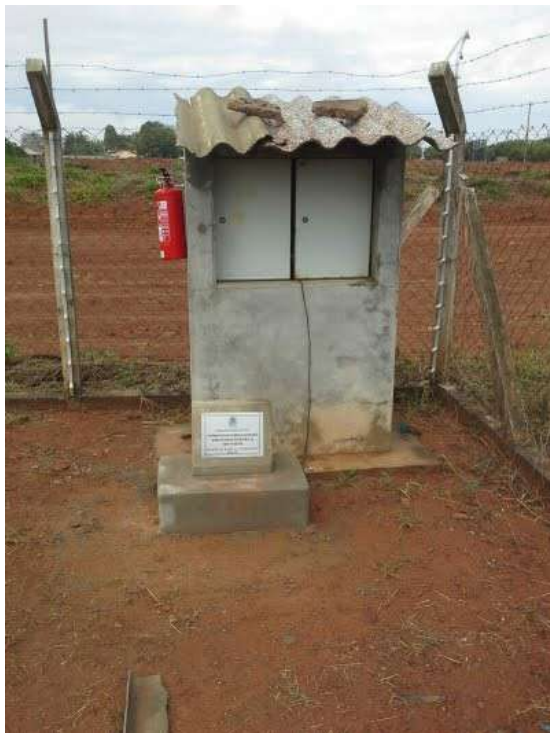
**Imagem(1):**

**Descrição(1):** Instalação do extintor de incêndio e placa de identificação

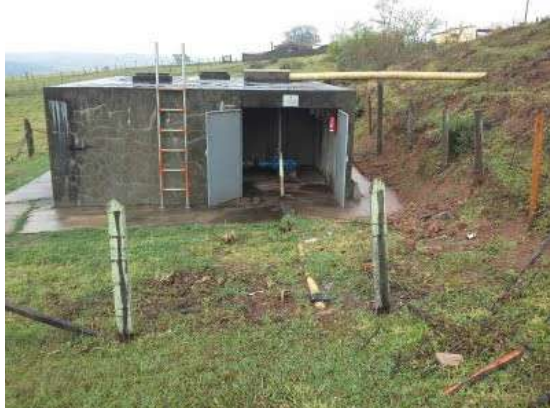
**Imagem(1):**

**Descrição(1):** Vista da EEEB com nova cerca de arame farpado

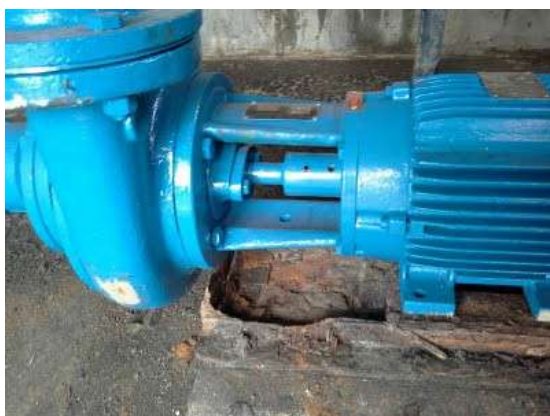
**Imagem(2):**

**Descrição(2):** Eliminado o vazamento de esgoto na gaxeta da bomba.

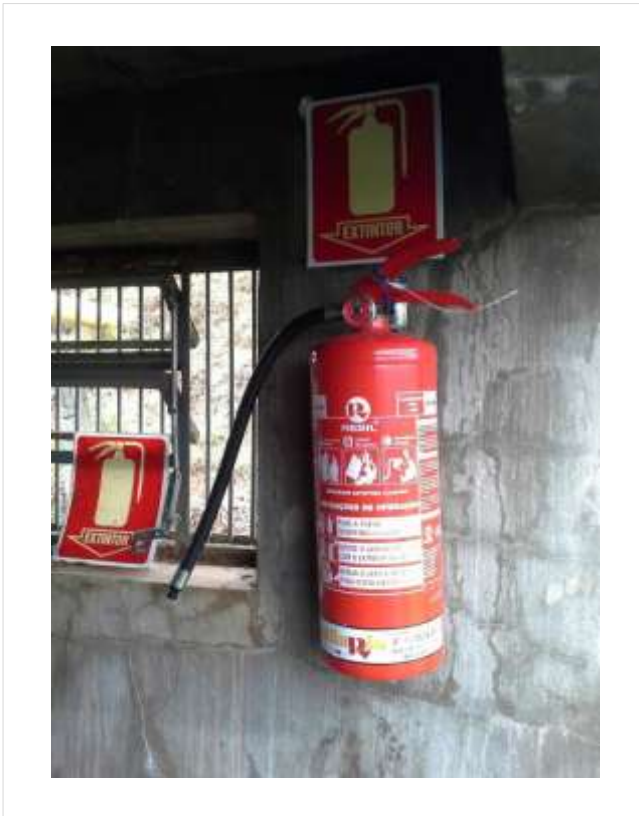
**Imagem(3):**

**Descrição(3):** Instalado extintor de incêndio na casa de bombas

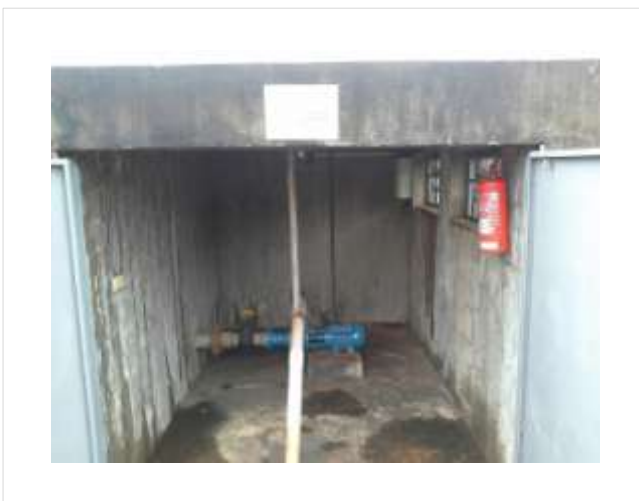
**Imagem(4):**

**Descrição(4):** Vista geral interna à casa de bombas

- ✓ Ausência de conjunto moto-bomba reserva (Art. 4.2.3.4 da NBR 12208/1992). Prazo: Em até 180 dias

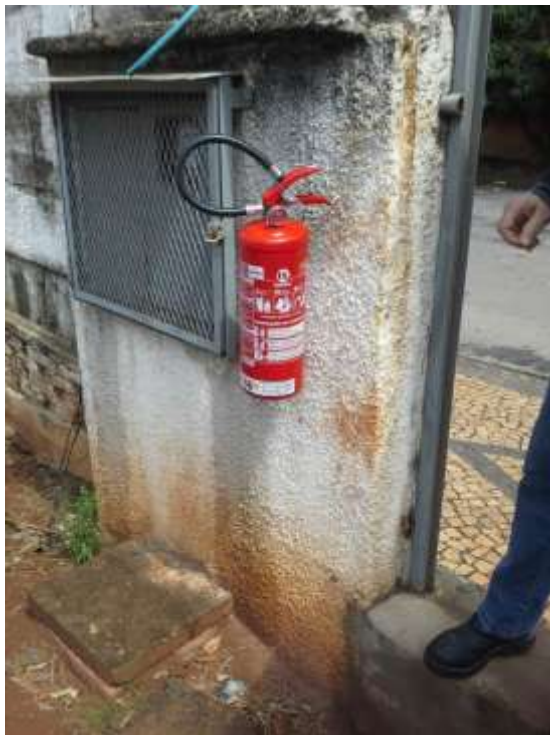
**Imagem(1):**

**Descrição(1):** Instalação do extintor de incêndio

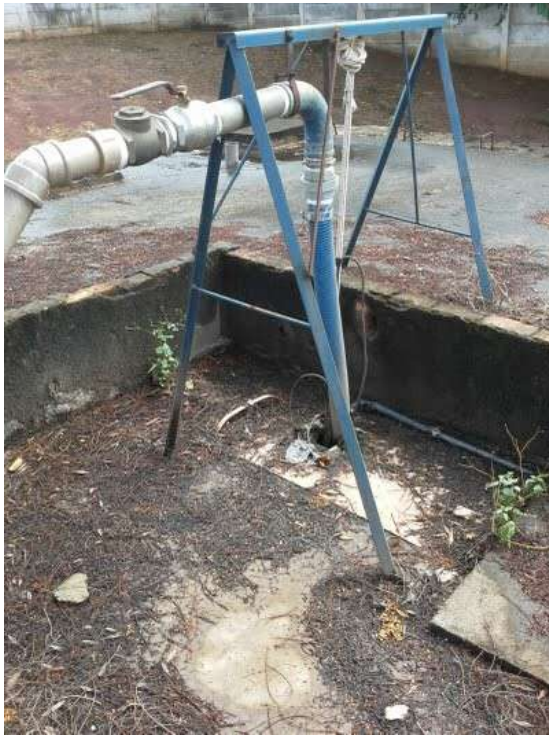
**Imagem(3):**

**Descrição(3):** Detalhe do cavalete de suporte da motobomba submersa
