**RELATÓRIO DE FISCALIZAÇÃO TÉCNICA DOS SISTEMAS DE ÁGUA E  
ESGOTO DO MUNICÍPIO DE  
IRACEMÁPOLIS**

**PRESTADOR: SAE – SERVIÇO DE ÁGUA E ESGOTO DE IRACEMÁPOLIS**

**Relatório R4 – Continuação diagnóstico e não conformidades**

**Americana, agosto de 2015**

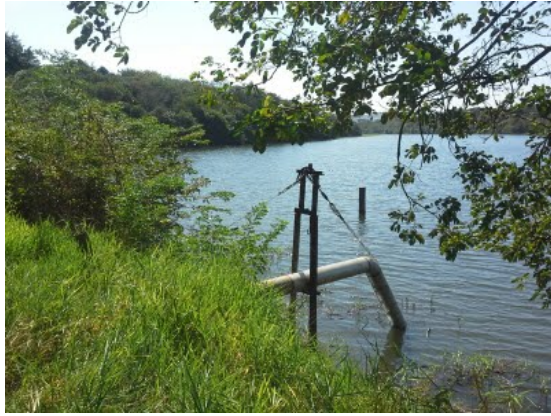
**Descrição(3):** Captação por gravidade na represa municipal

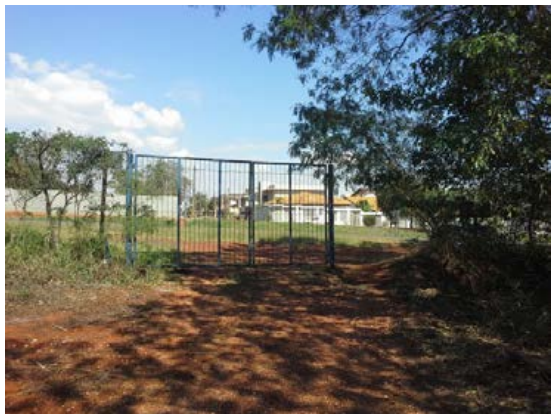
**Item 3.1:**

- ✓ A área não está devidamente cercada (Art. 2º da Lei Federal 11.445/2007). Prazo: Em até 180 dias

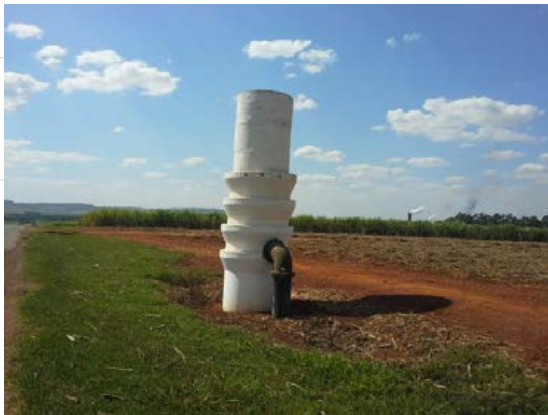
**Descrição(4):** Torre de carga

**Informações complementares:** Não estava em operação no momento da inspeção, mas no período de racionamento é utilizada. Mas tem ocorrido extravasamentos na torre de carga. Não foi possível acesso a casa de bombas, porque a chave não estava disponível no momento da inspeção.

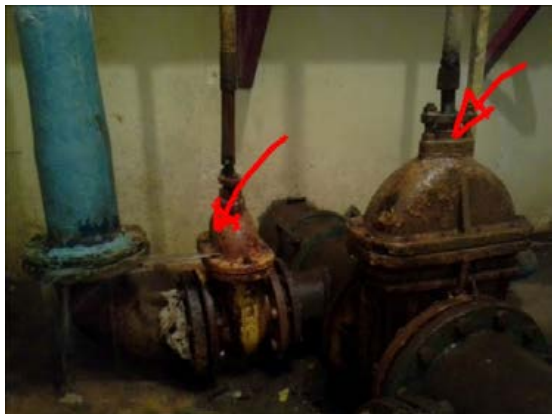
**Descrição(1):** Detalhe vazamento saída dos filtros

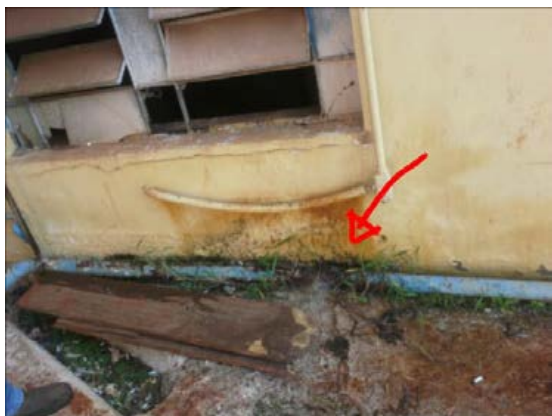
**Descrição(2):** Detalhe vazamento

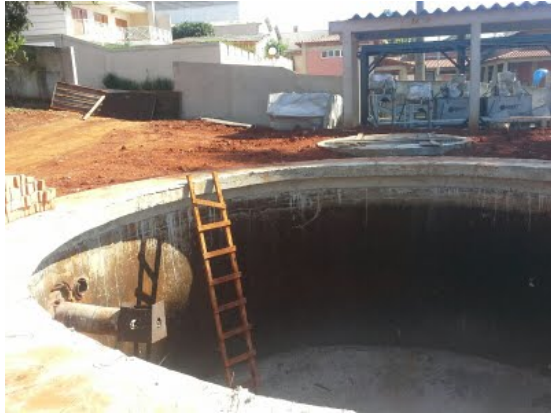
**Descrição(3):** Obras paralizadas "casa de lodo"

**Informações complementares:** A ETA possui muitos vazamentos aparentes e precisa ser reformada. As obras de ampliação da ETA e da casa de lodo estão paralizadas, sem isolamento da área com risco de acidentes. Os parâmetros que estão sendo analisados são pH, cloro, flúor, turbidez. Na rede não estão sendo realizadas análises bacteriológicas entre outras. As análises na rede devem ser providenciadas com urgência conforme Portaria 2914/2011.

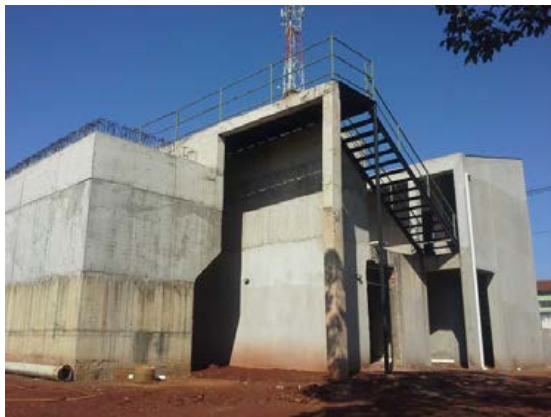
**Descrição(4):** Obras paralizadas ampliação ETA

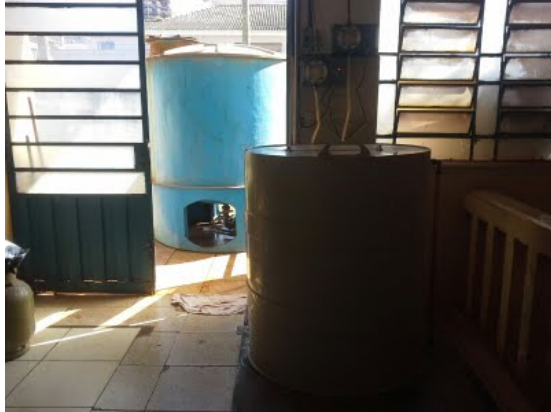
**Item 5.11:**

- ✓ Estocagem inadequada de produtos químicos (Art. 5.15 da NBR 12216/1992). Prazo: Em até 180 dias

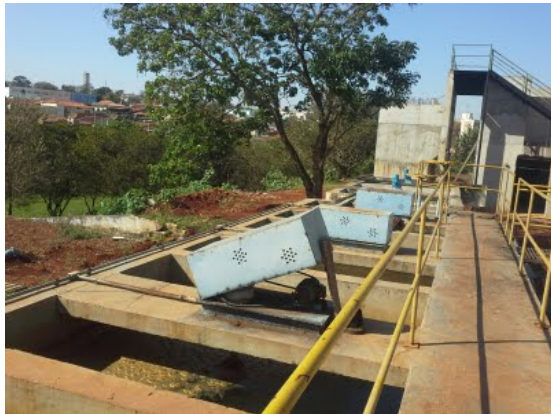
**Item 5.12:**

- ✓ Existência de locais sem guarda-corpos ou escadas adequadas (Art. 5.21.1 da NBR 12216/1992). Prazo: Imediato

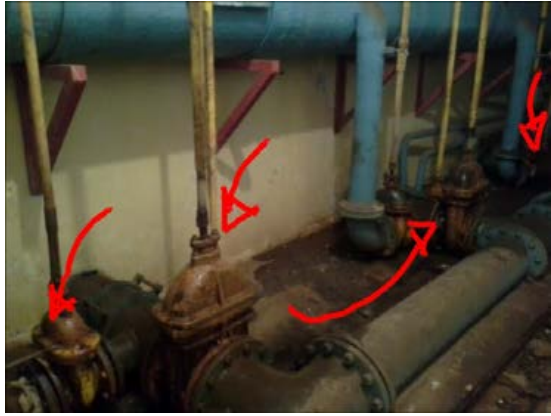
**Item 5.13:**

- ✓ Existência de vazamentos aparentes (Art. 2º da Lei Federal 11.445/2007). Prazo: Imediato

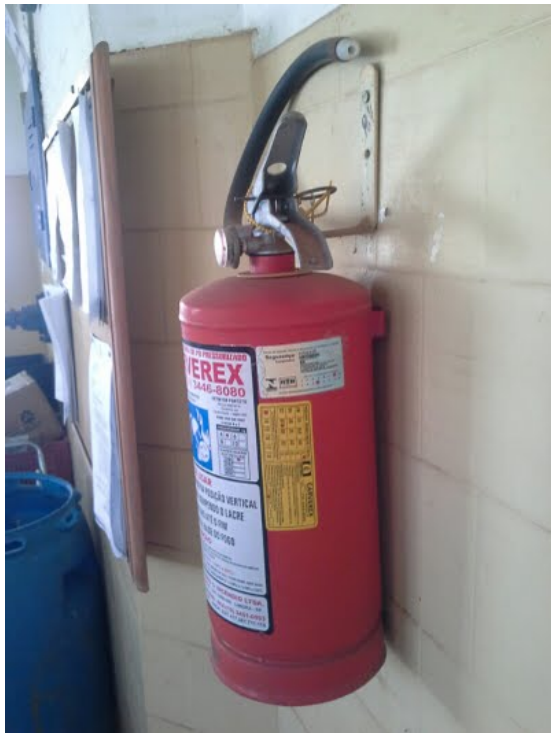
**Item 5.14:**

- ✓ Extintor de incêndio com validade expirada (Art. 10.9 da NR 10 e Art. 23.1 da NR 23). Prazo: Imediato

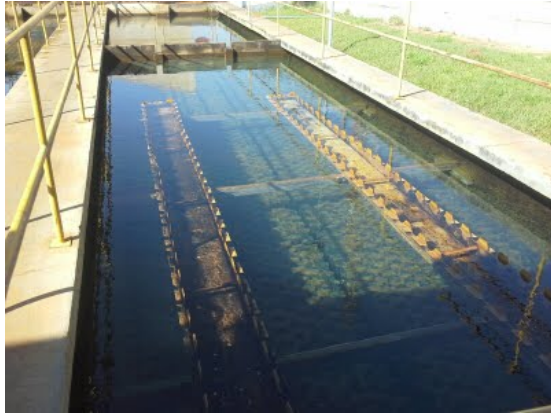
**Item 5.18:**

- ✓ Vertedores de água decantada aparentemente desnivelados (Art. 5.10.8 da NBR 12216/1992). Prazo: Em até 180 dias

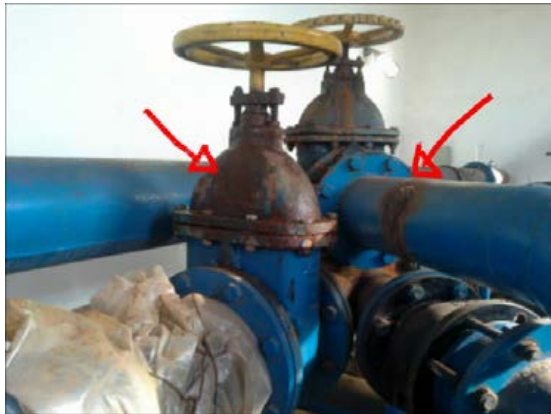
**Descrição(1):** Detalhe vazamento

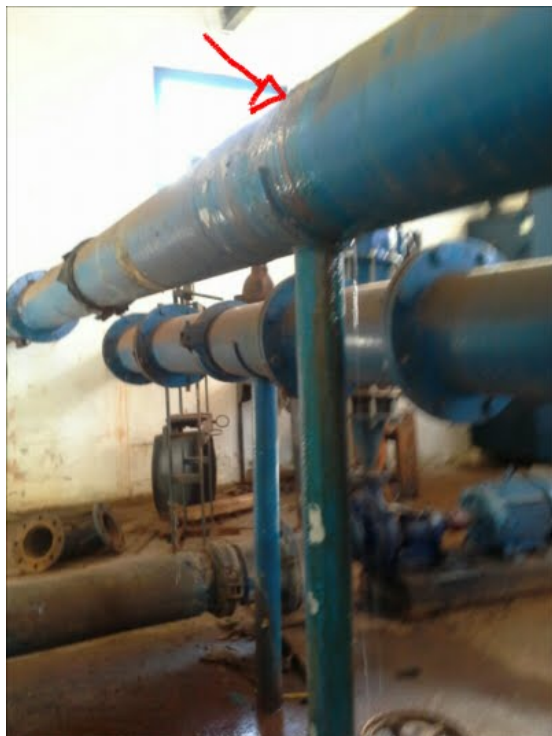
**Descrição(2):** Detalhe vazamento

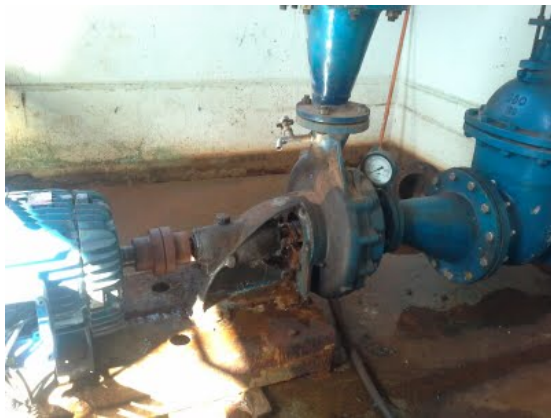
**Item 4.7:**

- ✓ Drenagem inadequada de água de lubrificação de gaxetas (Art. 5.5.2.1 da NBR 12214/1992). Prazo: Em até 180 dias

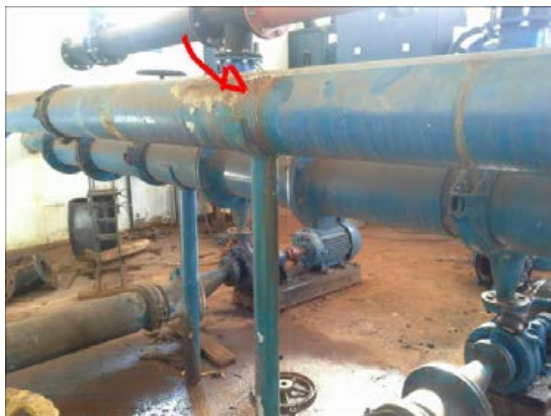
**Item 4.8:**

- ✓ Existência de vazamentos aparentes (Art. 2º da Lei Federal 11.445/2007). Prazo: Imediato

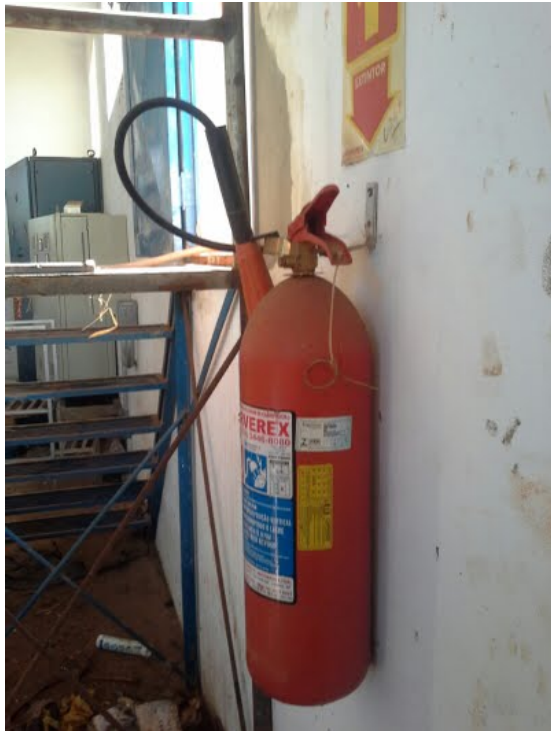
**Item 4.9:**

- ✓ Extintor de incêndio com validade expirada (Art. 10.9 da NR 10 e Art. 23.1 da NR 23). Prazo: Imediato

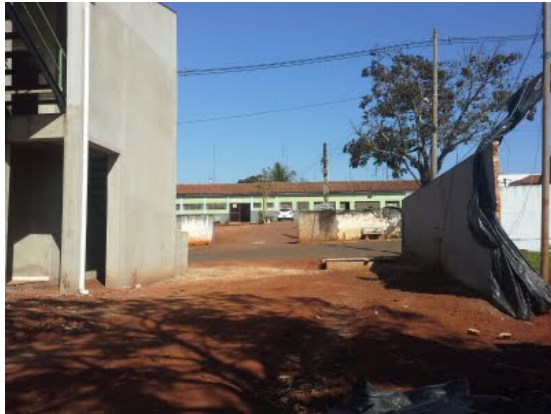
**Item 6.1:**

- ✓ A área não está devidamente cercada (Art. 5.16.8 da NBR 12217/1994). Prazo: Em até 180 dias

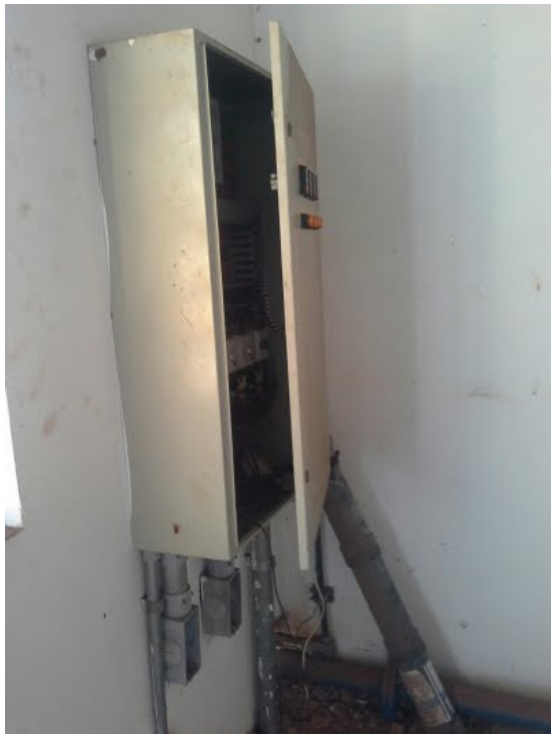
**Quais condições aparentes dos quadros e cabos elétricos?:** Ruim

**Descrição(2):** Painel elétrico EEAB

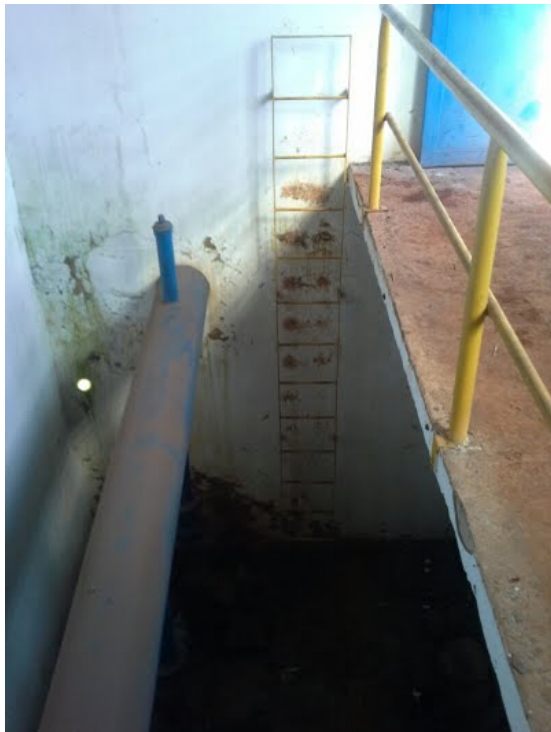
**Descrição(3):** Ausência guarda corpo

**Informações complementares:** Instalar guarda corpo no acesso (Imagem 3)

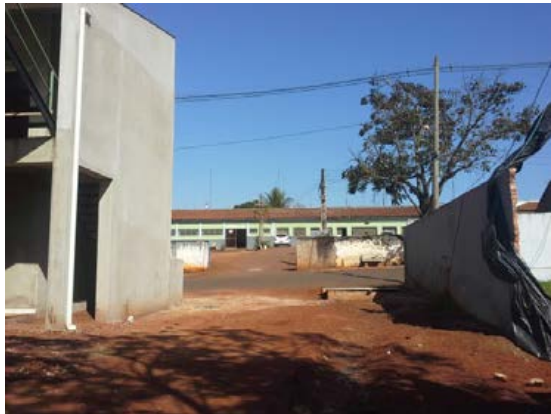
**Item 4.1:**

- ✓ A área não está devidamente cercada (Art. 2º da Lei Federal 11.445/2007). Prazo: Em até 180 dias

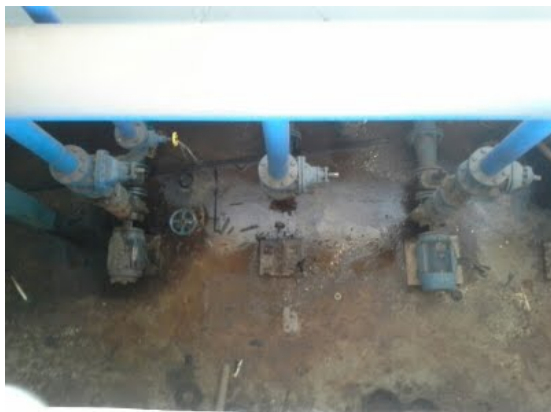
**Item 4.3:**

- ✓ Ausência de conjunto moto-bomba reserva (Art. 5.3.2 da NBR 12214/1992). Prazo: Em até 180 dias

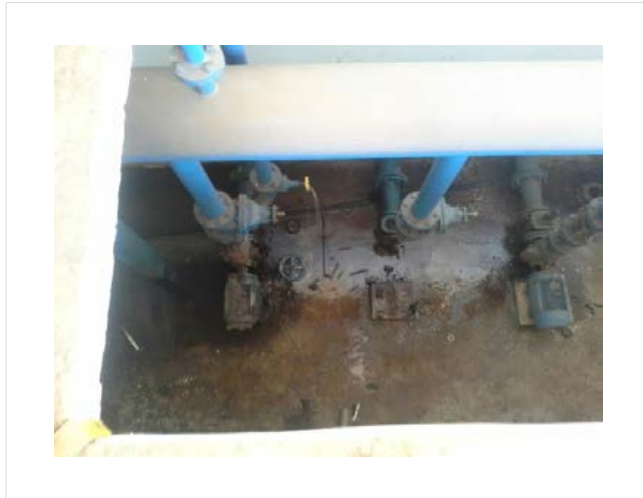
**Item 4.8:**

- ✓ Existência de vazamentos aparentes (Art. 2º da Lei Federal 11.445/2007). Prazo: Imediato

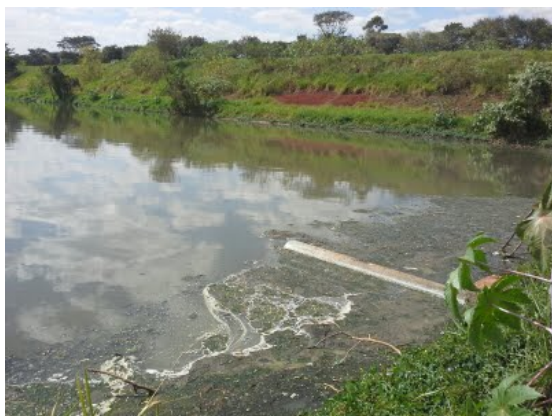
**Descrição(2):** Saída esgoto tratado
